CRONOLOGIA HISTÒRICA DEL TEATRE ODÈON

El 26 de novembre de 2002, l'Oficina Tècnica de Cooperació de la Diputació de Barcelona, va sol·licitar al tècnic que subscriu, assistència tècnica, per tal d'informar de la situació i estat de conservació del teatre Odèon.

| | PROJECTE BÀSIC I D'EXECUCIÓ DE LES OBRES DE RECUPERACIÓ DE L'ODÈON I EL SEU ENTORN COM A RECURS TURÍSTIC. | Carrer Gram, nº 22 | CRONOLOGIA HISTÒRICA DEL TEATRE ODÈON | Febrer 2014 | | |

LA PROBLEMÀTICA GENERAL.  
DANYS, LESIONS, DEGRADACIONS I DESPERFECTES VISIBLES.

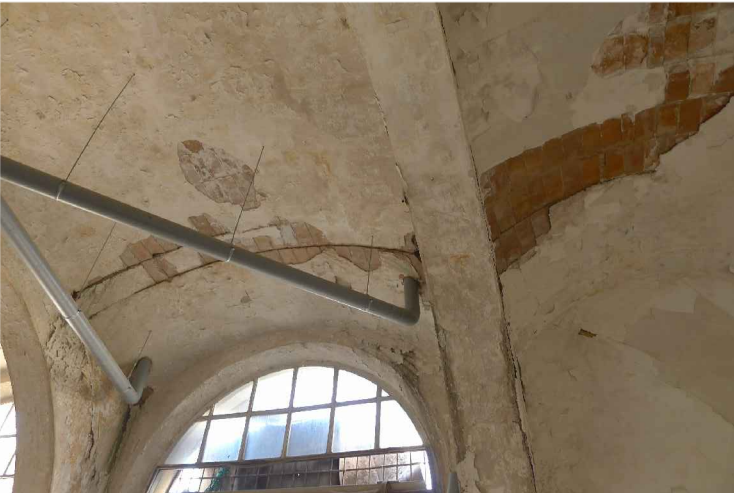
V05. Imatge d'un fragment de sostre del teatre Odéon. S'observa una fissura a les voltes i els canals/baixants provisionals d'aigües pluvials. Font: Arxiu GAA. Data: 14/02/2014.

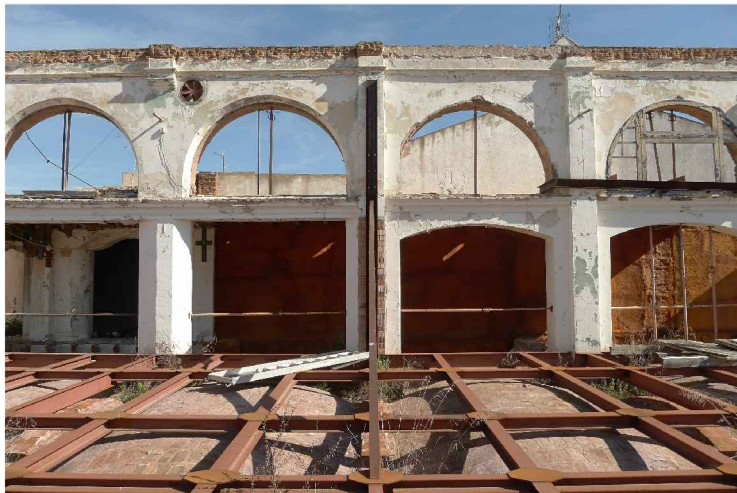
V05. Imatge d'un fragment de la mitgera de llevant. S'observa la crugia que falta per a completar les 16 voltes originals. Font: Arxiu GAA. Data: 14/02/2014.

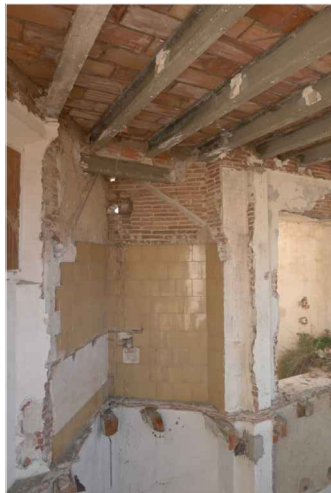
V06. Imatge de l'extradós de les voltes (espai 2.2), amb la façana de llevant apuntalada. S'observen restes de carpinteries degradades. Font: Arxiu GAA. Data: 14/02/2014.

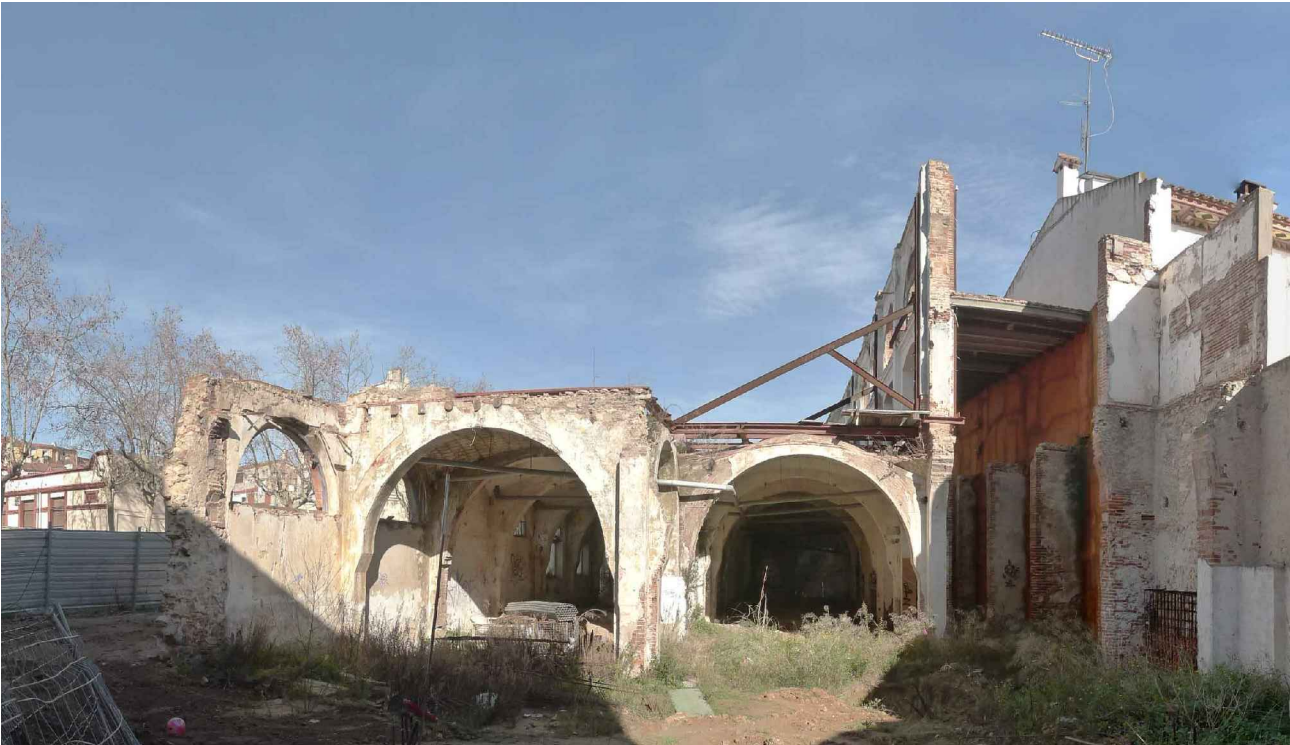
V02. Imatge de la façana sud del teatre Odèon. S'observa la volta esfondrada a primer pla. Mitgera de llevant amb aïllament projectat, parcialment. Font: Arxiu GAA. Data: 14/02/2014.

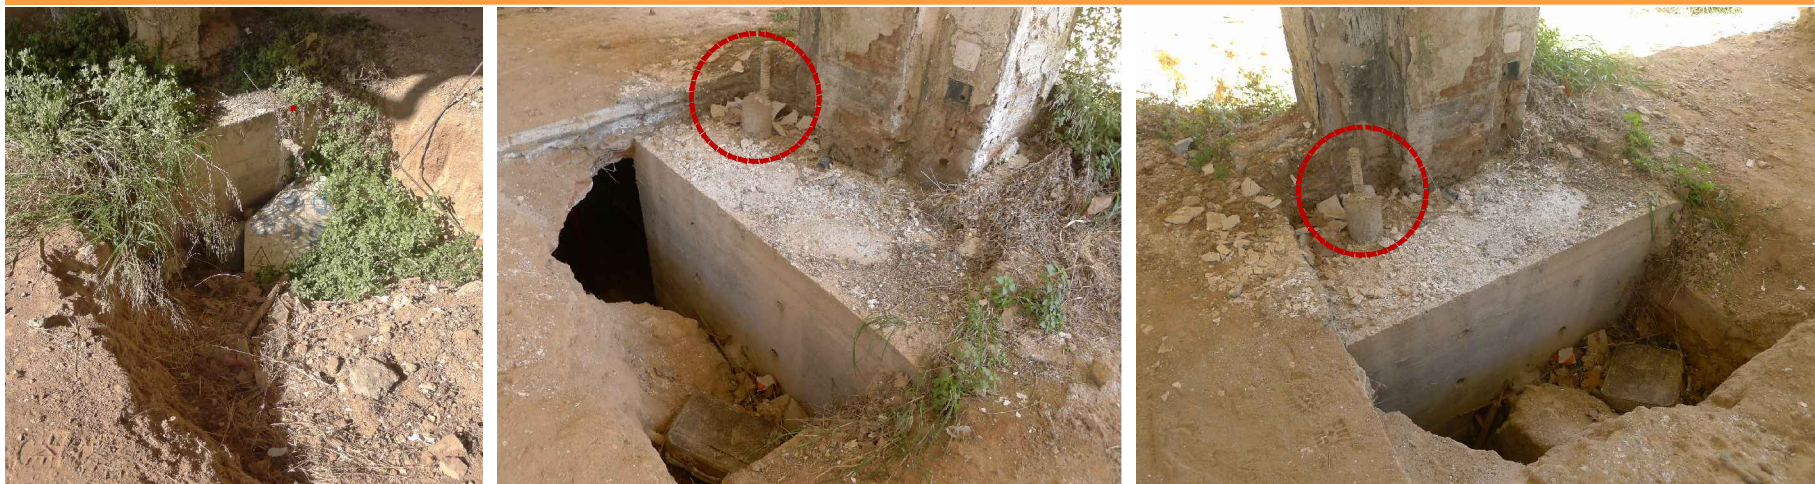
FONAMENTACIÓ 19

V12-13-14. Imatge de la base del pilar 19. S'observa la fonamentació executada, amb l'encepat ja formigonat. Es veuen els armats sobresortint dels micropilotis executats. Pendent de revisió de l'existència i/o estat de tensors i armat segons projecte. Accés a l'antiga bodega de la cooperativa. Font: Arxiu GAA. Data: 14/02/2014.

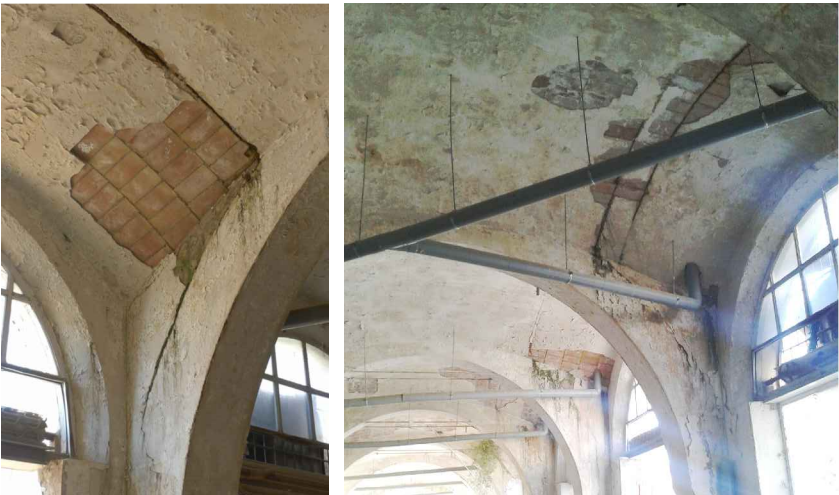
FISSURES / ESQUERDES

V01-02. Imatges de l'esquerda que travessa varies voltes de l'àmbit de la porxada. S'observa també la degradació dels revestiments d'aquestes voltes i dels junts de morter de calç. Font: Arxiu GAA. Data: 14/02/2014.

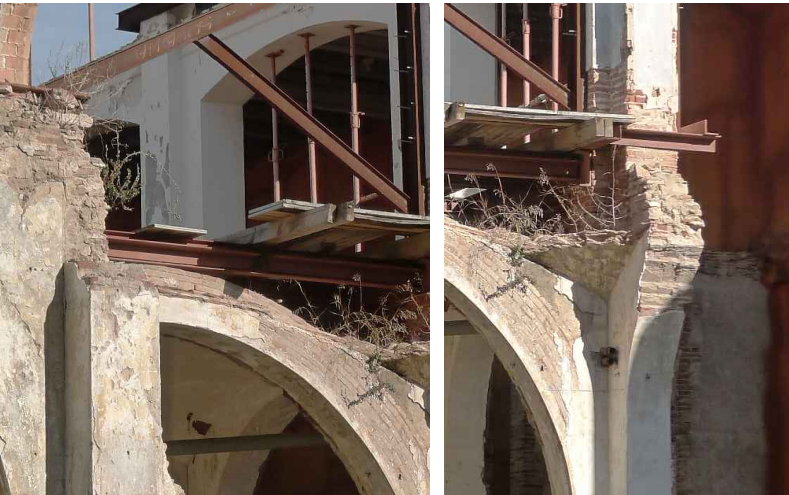
FALTA D'ELEMENTS CERÀMICS I/O JUNTS DE MORTER

V03-04. Imatges de la falta d'elements ceràmics als paraments i arcs de la façana de migdia, just on es va esfondrar una volta de l'edifici. Font: Arxiu GAA. Data: 14/02/2014.

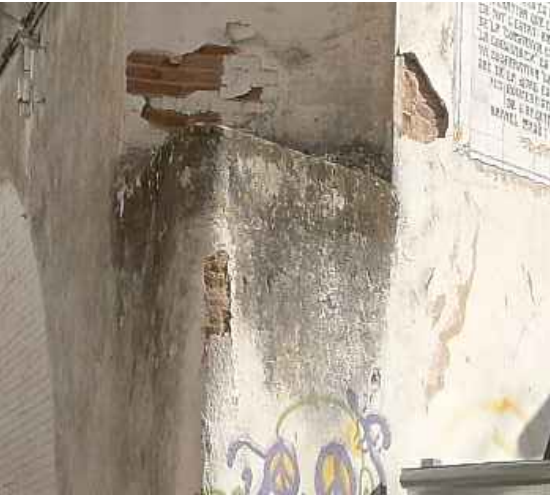
HUMITATS / RETENCIÓ D'AIGUA

V08. Imatge de l'humitat retinguda al mur que fa cantonada al carrer Gram amb la plaça Colomer. Font: Arxiu GAA. Data: 14/02/2014.

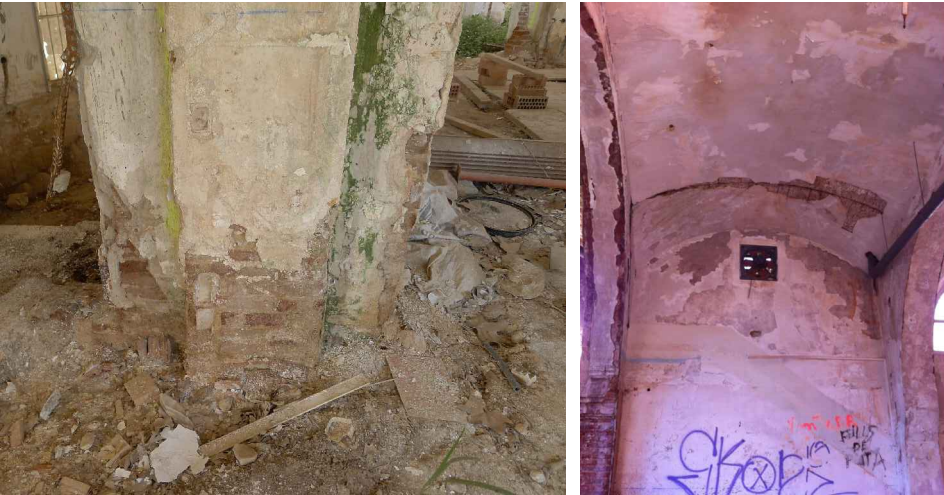
DEGRADACIÓ DE MATERIAL (disgregació, erosió, desplaçacions)

V09. Imatge de la degradació de material a la base d'un dels pilars de l'àmbit de la porxada. Font: Arxiu GAA. Data: 14/02/2014.

V10. Imatge de la degradació de material a l'intradós de les voltes. Font: Arxiu GAA. Data: 14/02/2014.

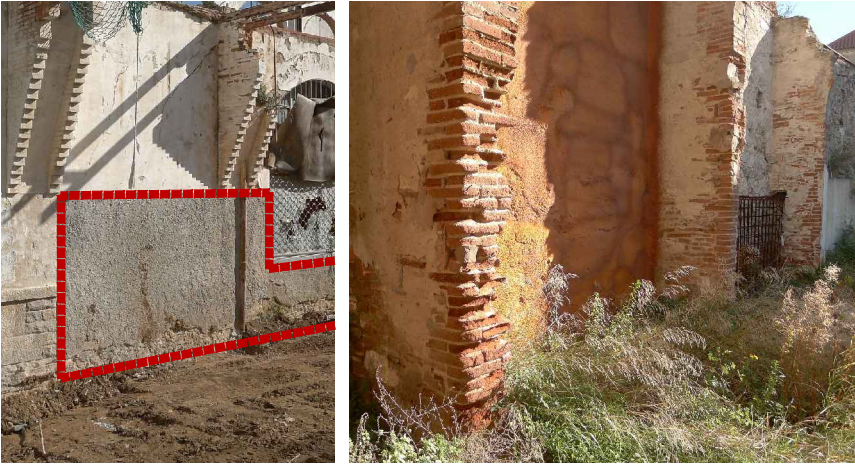
REVESTIMENTS DISCONFORMES (Ciment Pòrtland, aïllament projectat a la mitgera)

V11-12. Imatges dels revestiments de ciment Pòrtland (a la façana de ponent) i l'aïllament projectat a la mitgera de llevant, respectivament. Font: Arxiu GAA. Data: 14/02/2014.

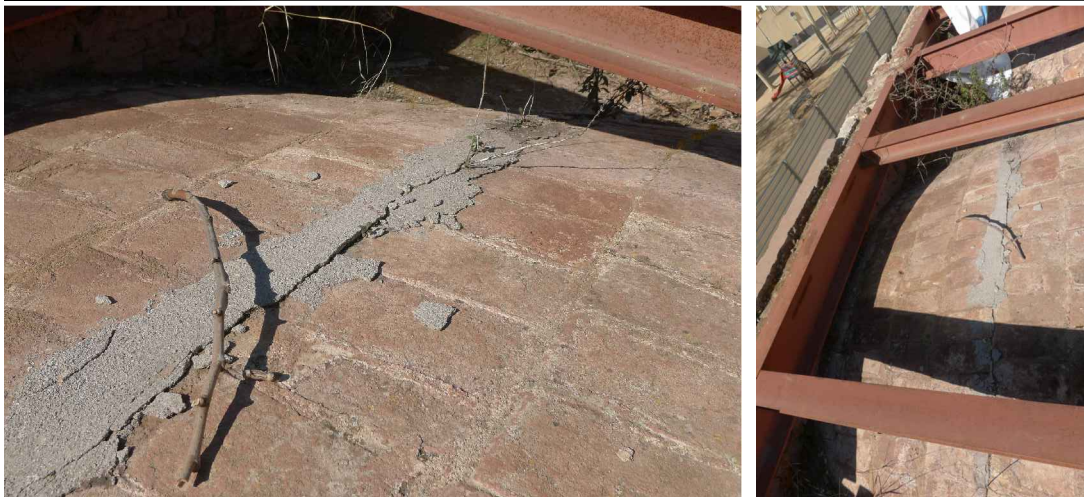
FISSURES / ESQUERDES

V01-02. Imatges de l'esquerda a l'extradós de les voltes de l'àmbit que cobreix la porxada (espai 2.2). S'observa que hi va haver una primera reparació disconforme, amb ciment Pòrtland. Font: Arxiu GAA. Data: 14/02/2014.

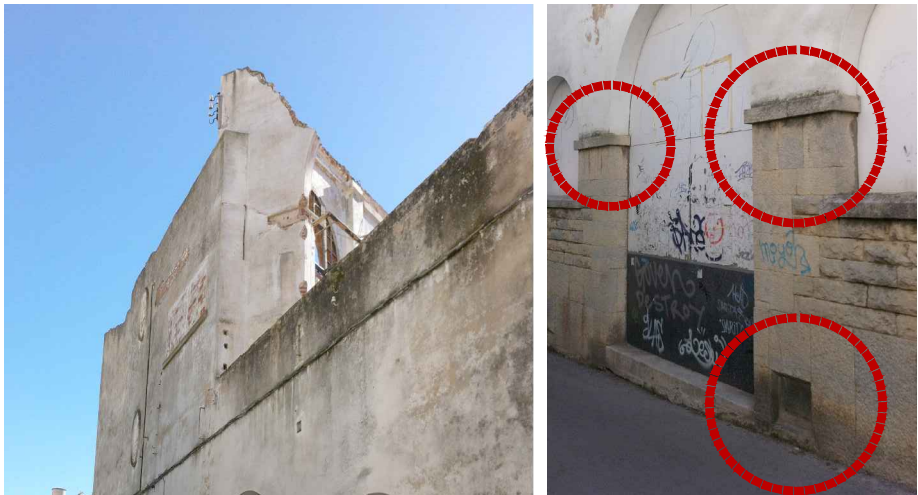
HUMITATS / RETENCIÓ D'AIGUA

V06-07. Imatge de l'humitat retinguda i brutícia al mur de la façana de carrer Gram (Alçat de tramuntana), especialment a la part de l'ampit i al voltant dels elements sobresortints de planta baixa. Font: Arxiu GAA. Data: 14/02/2014.

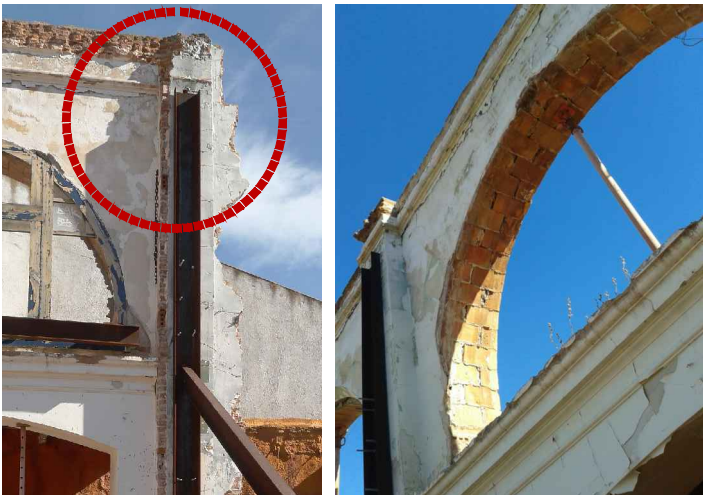
DEGRADACIÓ DE MATERIAL (disgregació, erosió, desplaçacions)

V08-09. Imatge d'elements inestables en el mur interior de ponent. Detall d'un arc amb disgregació de material. Font: Arxiu GAA. Data: 14/02/2014.

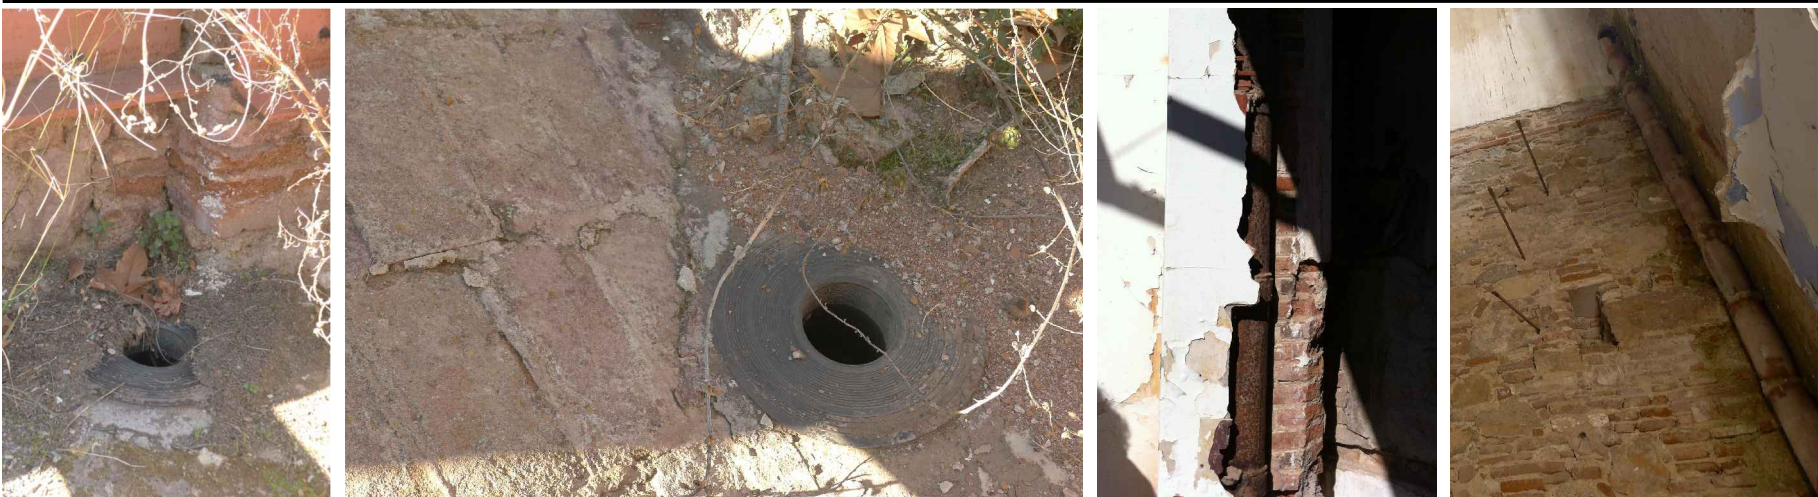
INSTAL·LACIONS OBSOLETES I/O DE RECORREGUT DISCONFORME

V15-16. Imatges de detall dels sobreixidors localitzats als ronyons de les voltes (espai 2.2). Font: Arxiu GAA. Data: 14/02/2014.

V17-18. Imatges dels baixants i les instal·lacions obsoletes situades als espais 2.3 i 2.5, respectivament. Font: Arxiu GAA. Data: 14/02/2014.

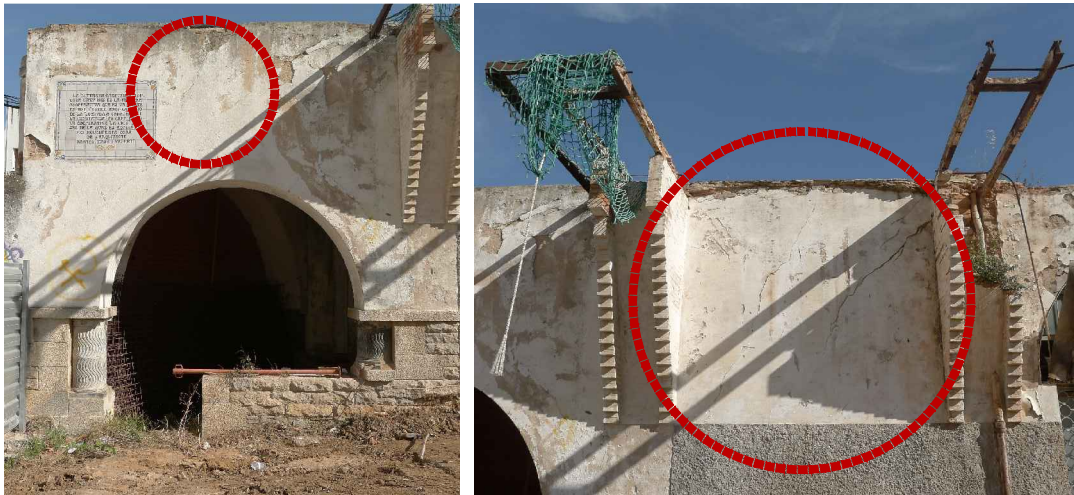
FISSURES / ESQUERDES

V01-02. Imatges de les esquerdes i fissures a la façana de ponent del teatre Odéon. Font: Arxiu GAA. Data: 14/02/2014.

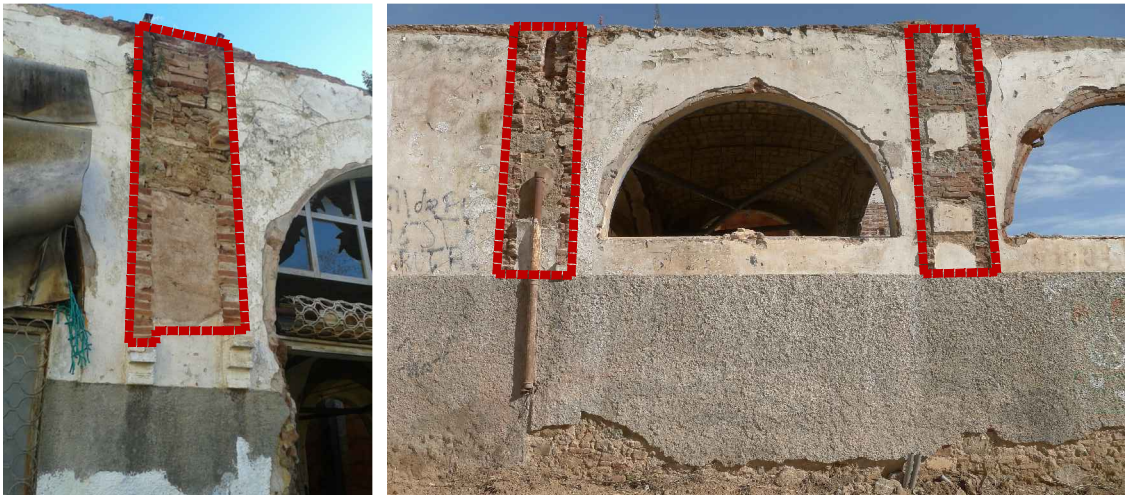
FALTA D'ELEMENTS CERÀMICS I/O JUNTS DE MORTER

V03-04. Imatges dels elements ceràmics inexistent a la façana de ponent de l'edifici, anteriorment mènsules. Font: Arxiu GAA. Data: 14/02/2014.

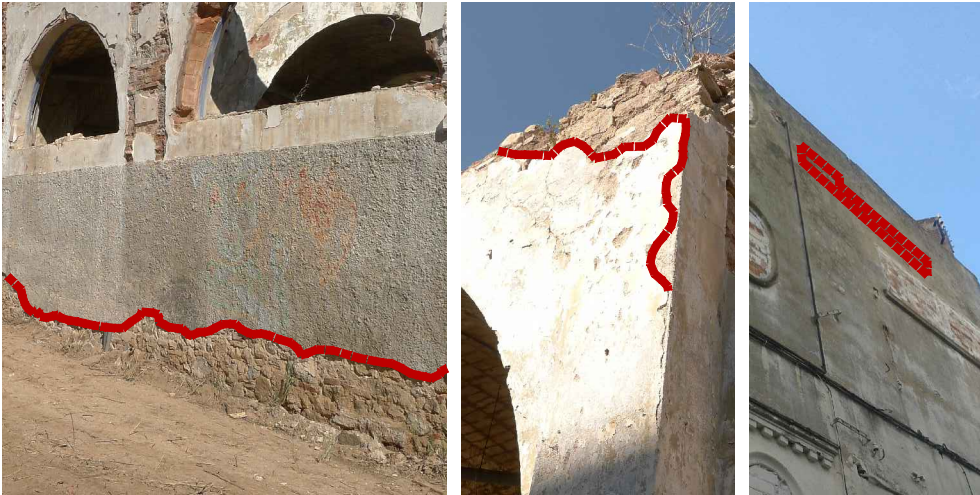
DEGRADACIÓ DE MATERIAL (disgregació, erosió, desplaçacions)

V09. Imatge de la falta de morter de calç a les juntes de la façana de ponent. Font: Arxiu GAA. Data: 14/02/2014.

V10-11. Disgregació de material en una part del coronament. Falta de morter de calç a la façana de tramuntana. Font: Arxiu GAA. Data: 14/02/2014.

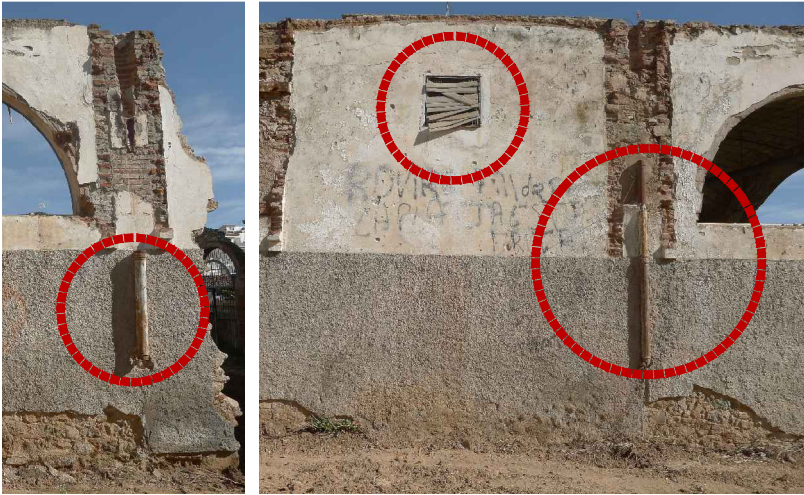
INSTAL·LACIONS OBSOLETES

V16-17. Instal·lacions obsoletes a la façana de ponent. Restes de baixants de fosa. Font: Arxiu GAA. Data: 14/02/2014.

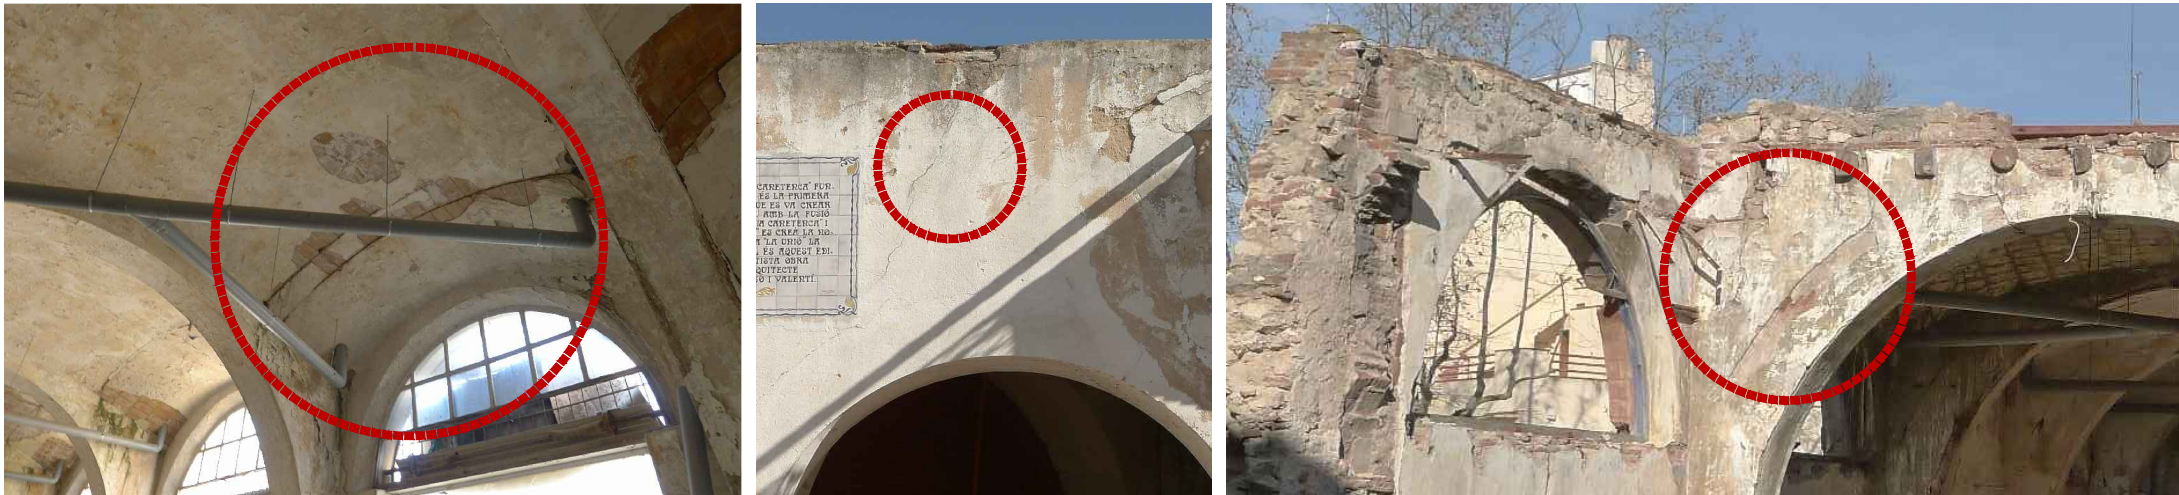
FISSURES / ESQUERDES

V01-02. Imatges d'una esquerra a l'intradós de les voltes de l'àmbit de la porxada. Fissures a la façana de ponent del teatre Odèon. Font: Arxiu GAA. Data: 14/02/2014.

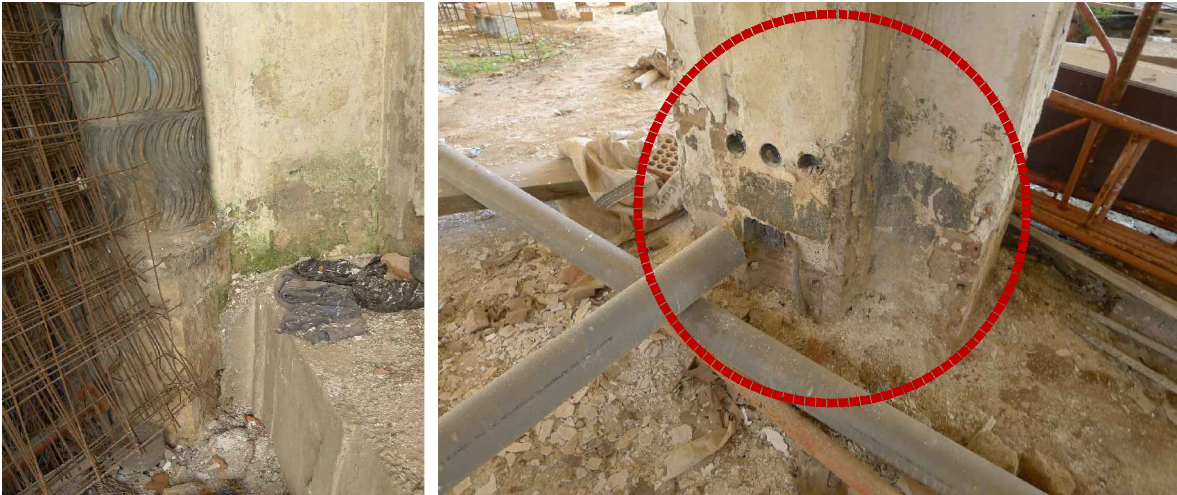
HUMITATS / RETENCIÓ D'AIGUA

V08-09. Imatge de l'humitat retinguda a la base dels murs i pilars de l'àmbit de la porxada. Font: Arxiu GAA. Data: 14/02/2014.

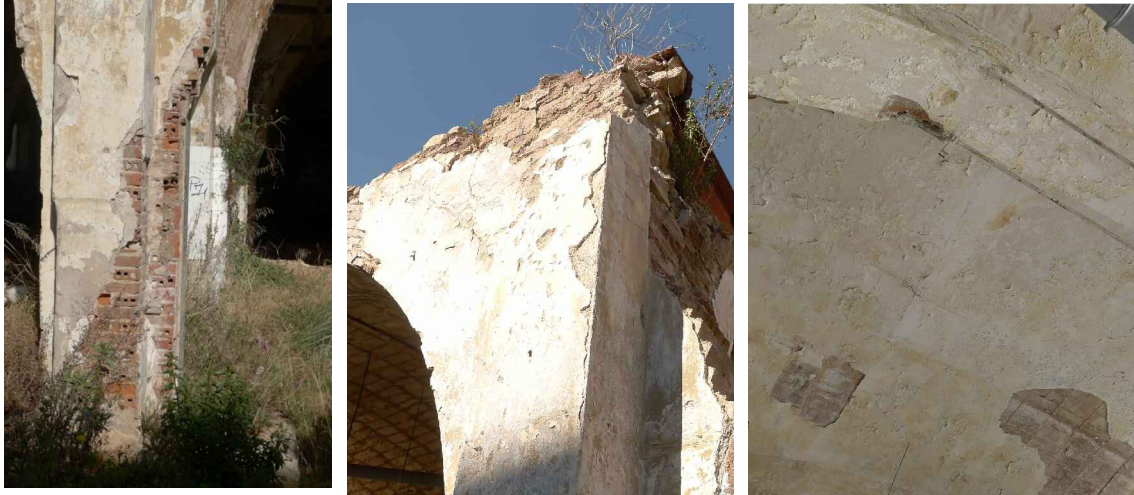
DEGRADACIÓ DE MATERIAL (disgregació, erosió, desplaçacions)

V10-11. Disgregació de material en un pilar (P8) i en el coronament (sobre arc A8). Font: Arxiu GAA. Data: 14/02/2014.

V12. Pintura despres. Intradós de les voltes. Font: Arxiu GAA. Data: 14/02/2014.
