REPARACIÓ I REHABILITACIÓ D'ELEMENTS DE COBERTA DE L'EDIFICI VIL·LA FLORA

## PROJECTE BÀSIC I D'EXECUCIÓ

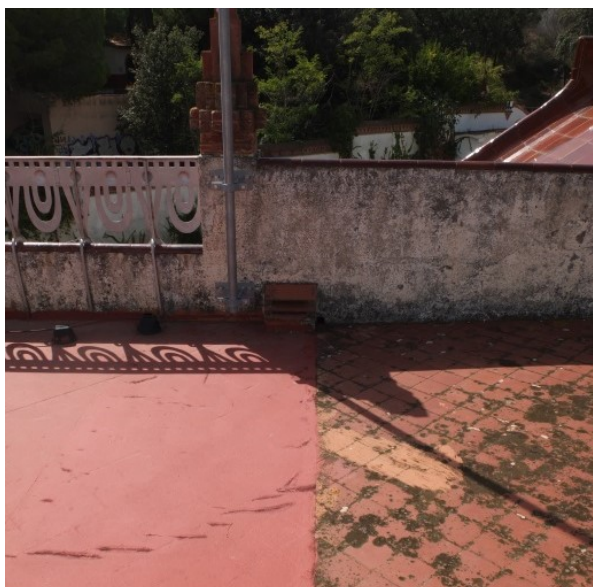
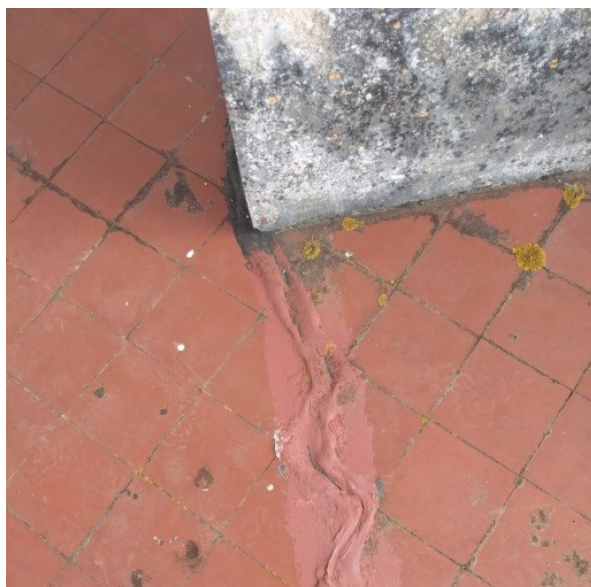
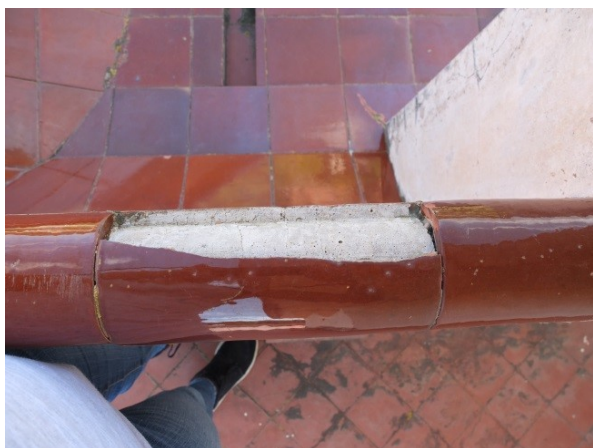
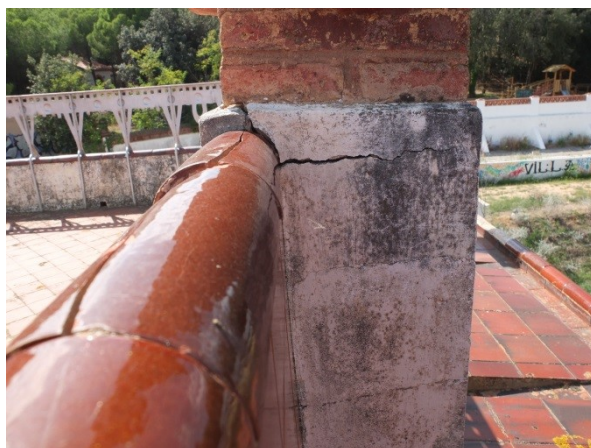
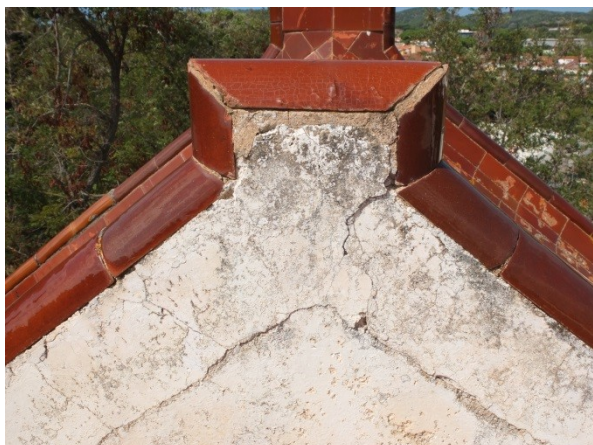
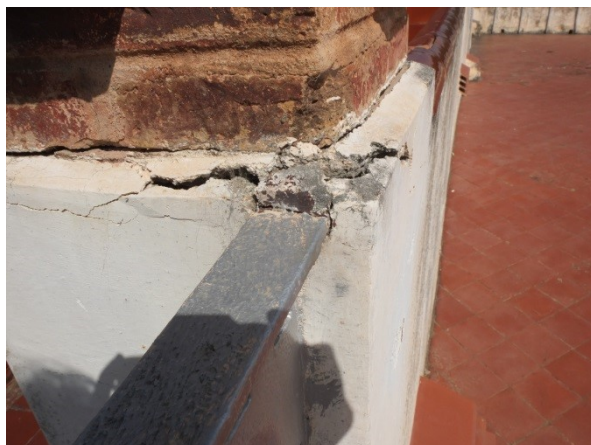
L'enrajolat de rajol ceràmic presenta un estat de conservació d'accelerat envelliment i degradació, amb algunes peces trencades, amb esquerdes i fissures; degradació dels junts de morter i absència de la vorada; i, finalment la presència generalitzada d'eflorescències i líquens en tota la seva superfície que retenen l'aigua de la pluja degradant la seva capacitat impermeable i afavorint el creixement de vegetació.

S'observa una zona davant la caixa d'escala que ha estat reparada amb pintura impermeabilitzant aplicada sobre una malla flexible disposada damunt del paviment ceràmic, que malgrat impermeabilitzi durant uns anys, no resol la causa de degradació i els seus efectes negatius, quan a conservació i competència constructiva del paviment.

Als paraments verticals de barana d'obra, s'observen esquerdes superficials, fissures i micro-fissures, alhora que zones enfosquides per taques de brutícia, crosta negra i humitats; sobretot a les zones de nivell en contacte en paraments o desguàs de la terrassa atès que no disposa de minvell perimetral de protecció.

Imatges dels diferents danys, lesions i degradacions que es troben a la coberta plana principal (sector A).

- Desmuntatge de paviment ceràmic per a futura reutilització.  
Desmuntatge de paviment ceràmic de la coberta plana principal, de dimensions 13x13cm, pres amb morter de calç i per a futura reutilització. Inclús neteja de les peces extretes que no presentin cap tipus de degradació, trencaments o altres, per acopi i futura reutilització.

- Repicat del revestiment de morter de calç de l'intradós de la barana.  
Repicat manual del revestiment de morter de calç de l'intradós de la barana perimetral de la coberta plana principal, per tal d'eliminar les parts degradades deixant la fàbrica de suport vista i preparada per a rebre el nou revestiment.
- Càrrega manual de runa sobre contenidor.

Restauració del coronament ceràmic vidriat de la barana de la coberta plana principal, de geometria semicircular, una amplada de 8cm, una longitud de 20cm i un desenvolupament de 13cm, a base de neteja i sanejament superficial de les parts degradades i restitució de les pèrdues amb resines transparents o similars compatibles amb la ceràmica vidriada. En el cas de peces que presentin danys i degradacions, tals com trencaments, esquerdes i fissures, caldrà procedir a la substitució dels elements per una peça nova de les mateixes característiques dimensionals i materials.

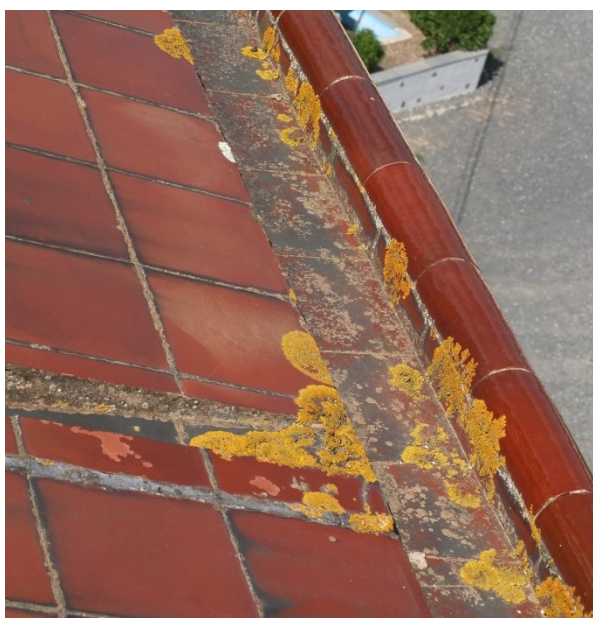
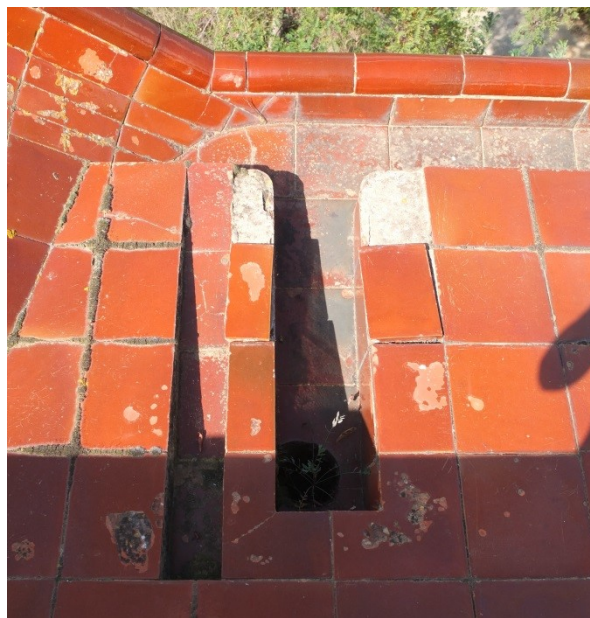
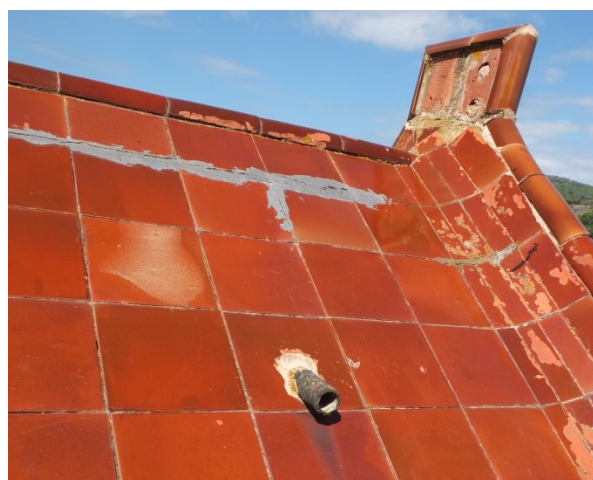
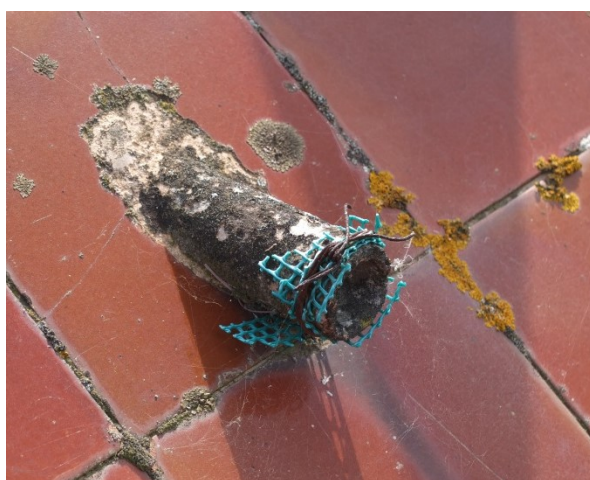
Les cares inferiors dels forjats de cornisa, és a dir l'intradós, estan en bon estat de conservació a excepció de casos puntuals on s'ha desprès el revestiment en zones vinculades als baixants o bé al costat de l'estructura d'acer de suport ocultes, però que al oxidar-se (cas del forjat de la glorieta porxada a nivell de la segona planta), per contacte amb l'aire i humitats ambientals, augmenten el seu volum, alhora que els moviments de contracció i dilatació pels canvis de temperatura, que fan desprendre els revestiments de les zones afectades.

Les cornises estan revestides superiorment amb ceràmica vitrificada i en general presenten un bon estat de conservació, llevat d'alguns peces que presenten degradacions, esquerdes, fissures, microfissures o estan escantonades.

Imatges dels diferents danys, lesions i degradacions que es troben al ràfec perimetral (sector B).

Neteja manual i mecànica amb aigua a pressió controlada sobre revestiment de ceràmica vidriada que conforma la impermeabilització del ràfec perimetral de la coberta plana principal. Inclús neteja manual amb raspall d'espart aplicant aigua i sabó neutre, per tal de deixar les superfícies i les degradacions superficials del vidriat en perfectes condicions de neteja per a posterior restauració.

Desmuntatge manual de rajols ceràmics vidriats que presenten un elevat nivell de degradació, tals com esquerdes, fissures i exfoliacions diverses amb pèrdua de la capa d'esmalt vidriat, i per tant amb pèrdua de impermeabilització.

Subministrament i col·locació de rajol ceràmic vidriat, de dimensions 18x18cm, en substitució dels rajols degradats i preses amb morter de calç especial i impermeabilitzant, alhora que subministrament i col·locació de remats vidriats de geometria semicircular, amb una amplada de 8cm, una longitud de 20cm i un desenvolupament de 13cm, en coronament de careners de les vessants inclinades del ràfec. Inclús rejuntat del 100% dels junts amb morters especials i vorada final d'acabat.

Reparació del rajol vidriat semicircular de coronament a base de rejuntat dels junts i aplicació de resines transparents en les parts on s'ha degradat l'esmail i/o, si s'escau, la substitució de les peces que presentin un alt nivell de degradació, per altres de les mateixes característiques dimensionals, formals i materials.

Pintura impermeable sobre conductes de ventilació del ràfec perimetral i de les vessants inclinades de la coberta integrades en el ràfec, de secció circular i diàmetre 35mm i desenvolupament 10cm. Pintura impermeable hidròfuga i de to cromàtic similar als rajols vidriats que revesteixen el ràfec perimetral de la coberta.

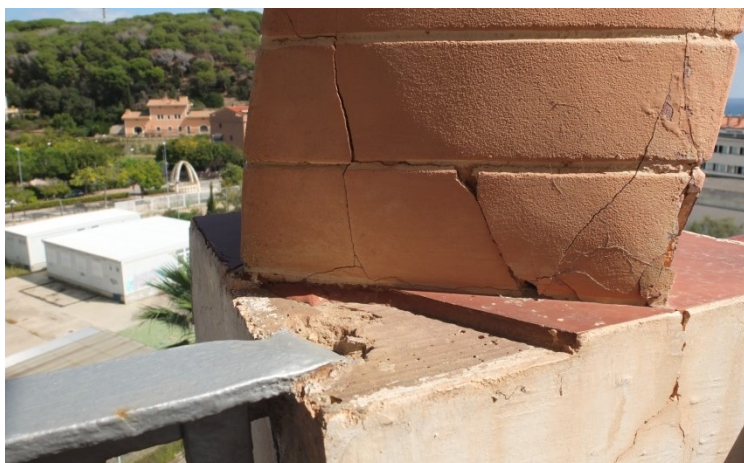
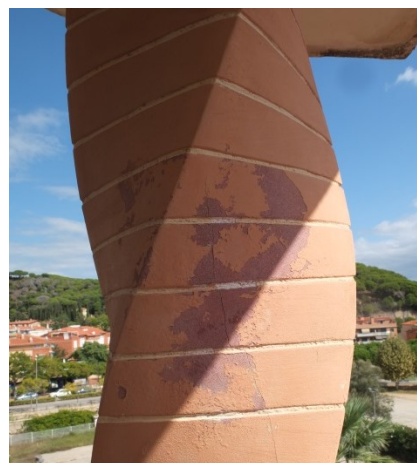
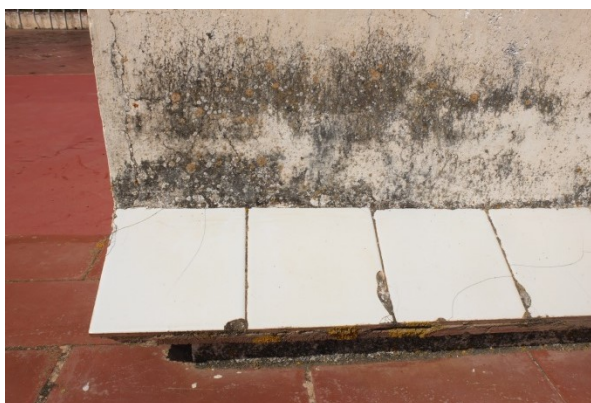
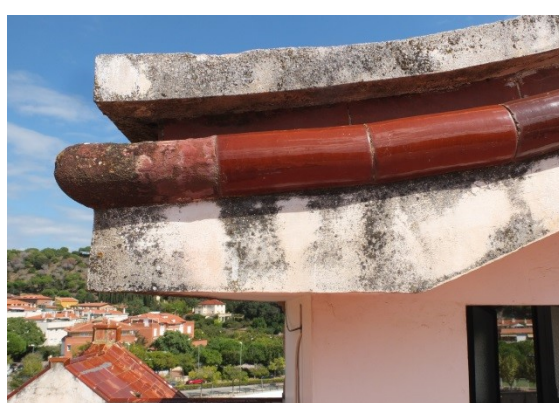
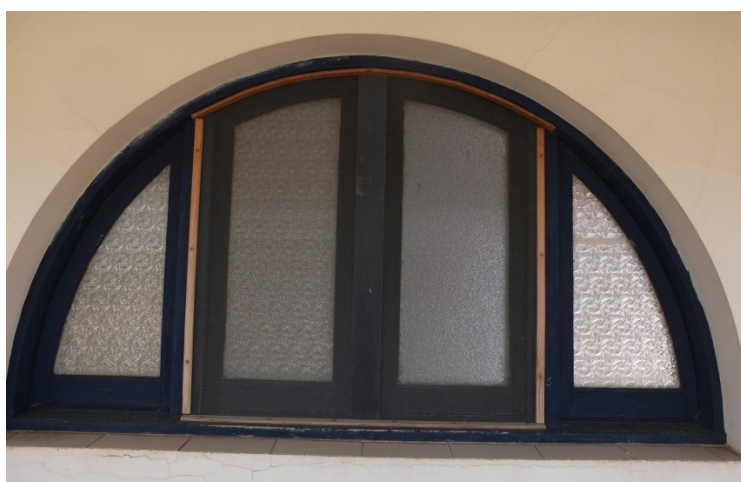
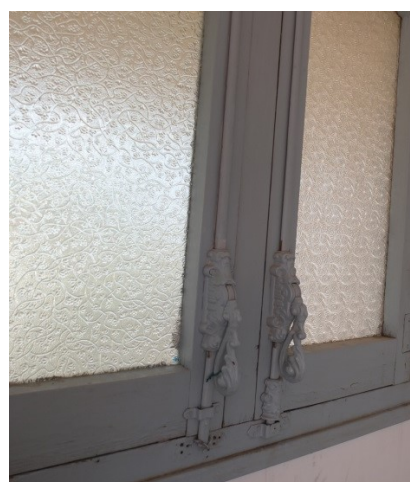
El revestiment de peces ceràmiques de la coberta presenta una capa de líquens molt intensa atesa la seva geometria de corba ondulant rebaixada que gairebé la cobreix completament. Degradació del revestiment de morter de calç lliscat del cantell del forjat amb taques de brutícia i humitat. S'observen peces escantellades del remat de ceràmica vitrificada que fa de canal.

Als paraments verticals s'observen esquerdes superficials a les parts inferiors i taques d'humitat. Degradació de les peces ceràmiques vitrificades del minvell i del revestiment de paraments verticals.

Imatges dels diferents danys, lesions i degradacions que es troben al badalot d'escala i porxada (sector C).

Neteja manual i mecànica amb aigua a pressió controlada sobre revestiment de rajol ceràmic tradicional que conforma la impermeabilització de la coberta sobreposada i no original del badalot d'escala. Inclús neteja manual amb raspall d'espart aplicant aigua i sabó neutre, per tal de deixar les superfícies netes i amb eliminació de líquens i altres elements patològics, així com sobre les degradacions superficials del rajol ceràmic, per tal de deixar-lo en perfectes condicions de netedat per a posterior impermeabilització.

Subministrament i col·locació de rajol ceràmic tradicional, de dimensions 14x29cm, en substitució dels rajols degradats i amb pèrdua de la seva capacitat impermeabilitzant i agafats amb morter de calç especial. Inclús rejuntat del 100% dels junts amb morters especials i vorada final d'acabat.

Reparació del ràfec superior, no original, a base de reposar les parts degradades amb morter de calç lliscat i amb acabat de pintura transparent hidròfuga, per tal de garantir la màxima impermeabilització.

Reparació del ràfec original reposant les peces especials vidriades, de geometria semicircular, 8cm d'amplada, 20cm de longitud i 13cm de desenvolupament, que presenten degradacions considerables, tals com pèrdua de l'esmalt, esquerdes, fissures i altres trencaments irreparables. Subministrament i col·locació de noves peces preses amb morters especials. Rejuntat dels junts i vorada final d'acabat del to cromàtic de l'esmalt vidriat.

Pintura impermeable sobre conductes de ventilació de la coberta del badalot d'escala, de secció circular i diàmetre 35mm i desenvolupament 10cm. Pintura impermeable hidròfuga i de to cromàtic similar als rajols ceràmics que revesteixen la coberta sobreposada del badalot.

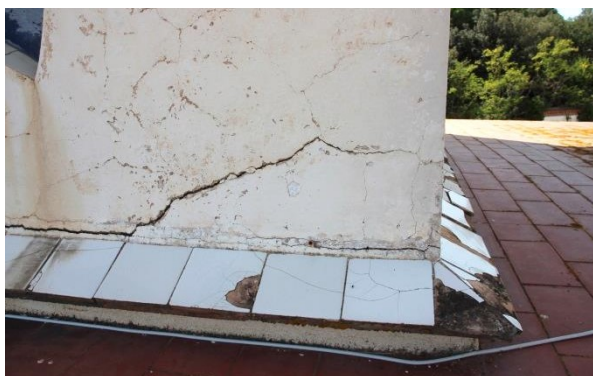
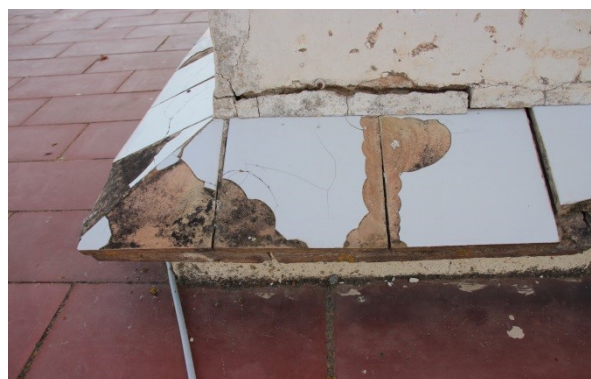
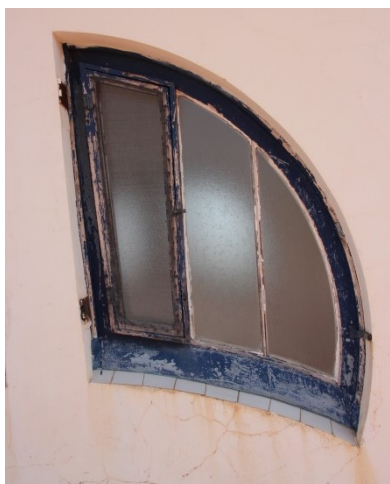
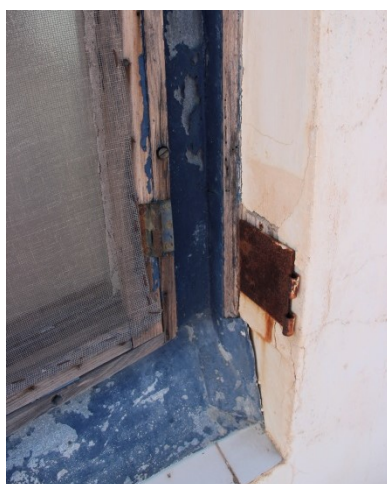
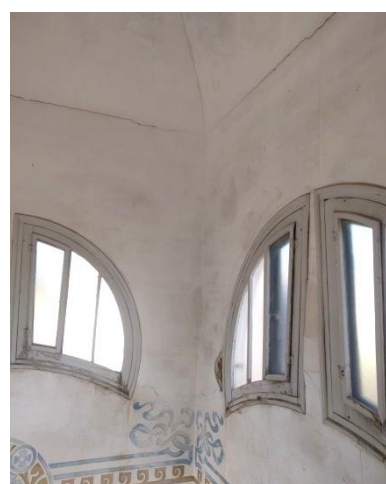
La fusteria de fusta és l'original i presenta símptomes de degradació evidents quan a l'envelliment de les seccions de fusta i demés elements per efecte del pas del temps i la manca d'actuacions de conservació i manteniment.

Als paraments verticals s'observen esquerdes, fissures i micro-fissures superficials a les parts inferiors de les façanes i en contacte amb el paviment de les terrasses i fora de l'àmbit de protecció del ràfec de coberta, alhora que taques d'humitat per efectes de la seva exposició a les aigües de la pluja, que degraden els revestiments.

Degradació de les peces ceràmiques vitrificades de color blanc, de dimensions 20x20cm, del minvell perimetral per efecte del pas dels anys.

Degradació del revestiment del cantell del forjat de la cornisa: brutícia i taques d'humitat.

Imatges dels diferents danys, lesions i degradacions que es troben a la torre central (sector D).

- Restauració de l'intradós del ràfec de la cornisa de coberta de la torre:
  - Repicat del revestiment degradat de morter de calç
  - Càrrega manual de runa sobre contenidor

- Restauració de les façanes de la torre:
  - Repicat dels revestiments degradats de morter de calç
  - Càrrega manual de runa sobre contenidor
  - Transport a l'abocador municipal autoritzat

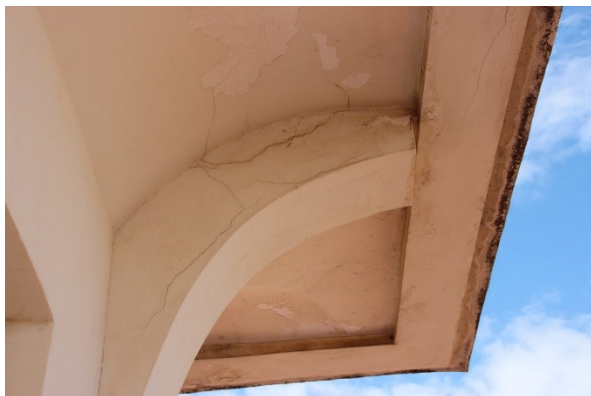
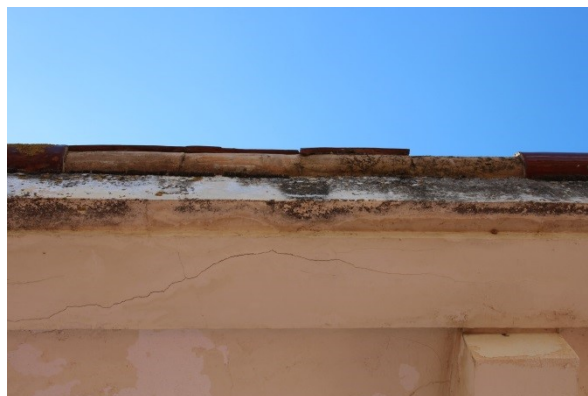
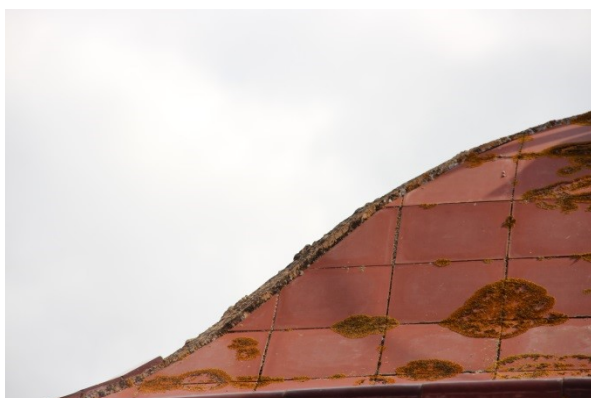
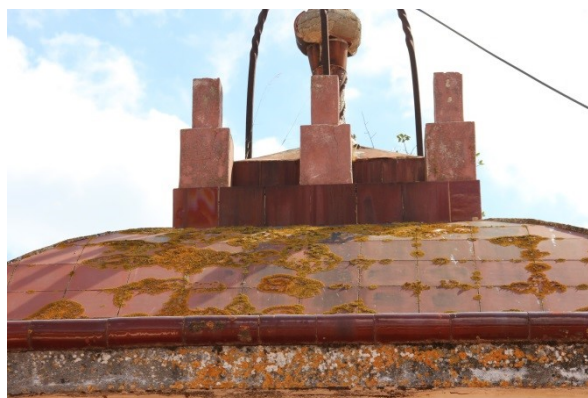
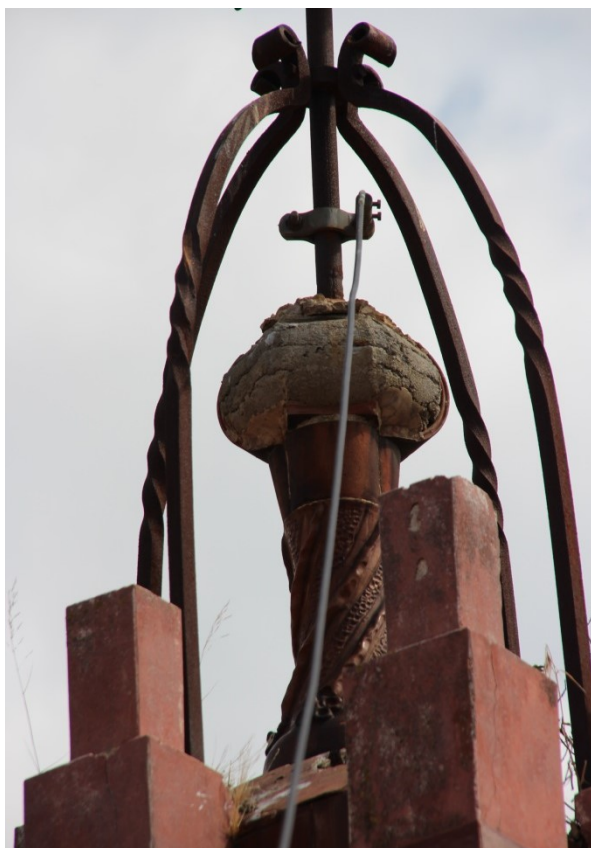
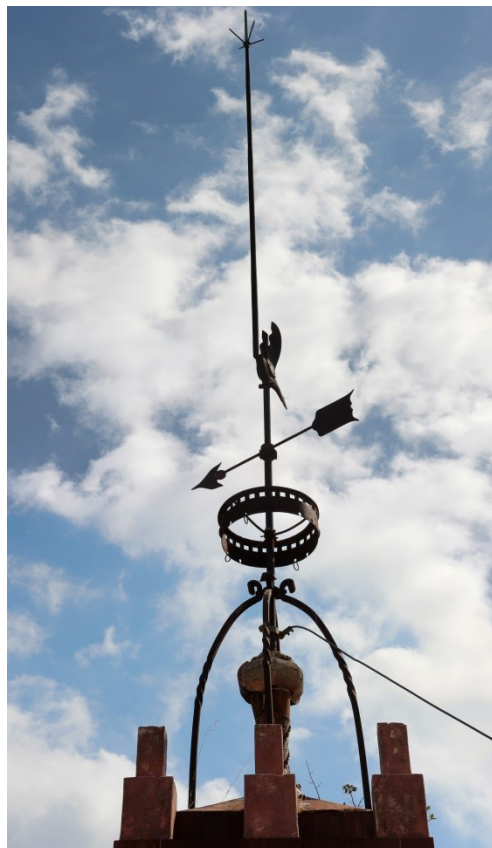
No s'ha pogut comprovar l'estat del revestiment dels rajols ceràmics de la coberta inclinada en forma de cúpula capçada del carener (construïda sobre estructura d'envanets de sostre mort sobre l'extradós de la volta d'aresta de mocador de l'interior de la torre), ni l'estat dels elements decoratius i ornamentals tals com l'estructura de suport i estabilització del penell del parallamps, amb la seva veleta i altres elements decoratius i ornamentals d'acer, així com el pinacle central de ceràmica vidriada on s'ancora el penell del parallamps.

Imatges dels diferents danys, lesions i degradacions que es troben a la coberta de la torre central (sector D).

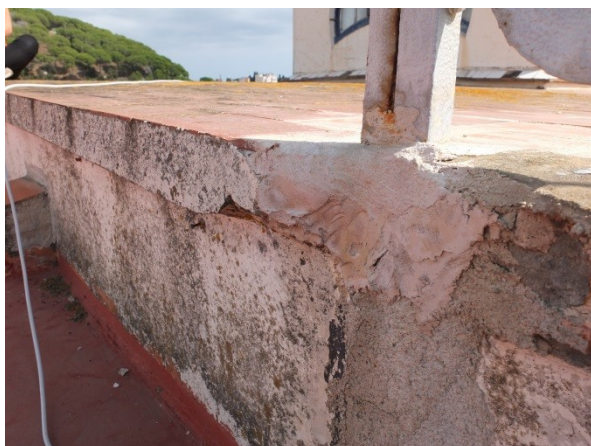
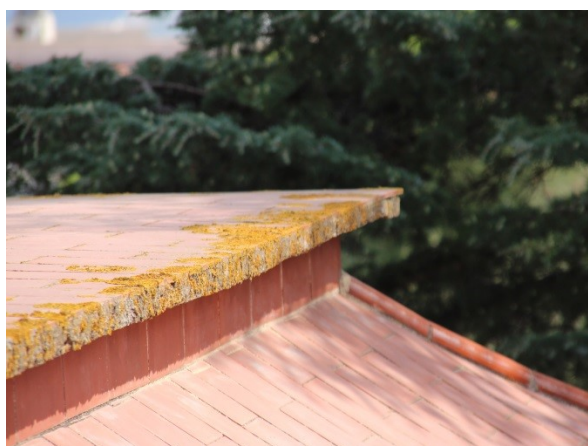
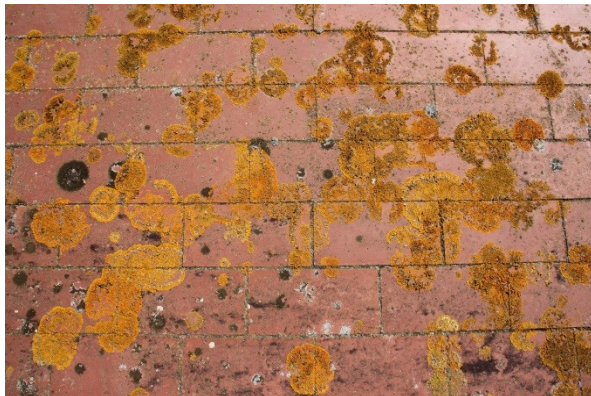
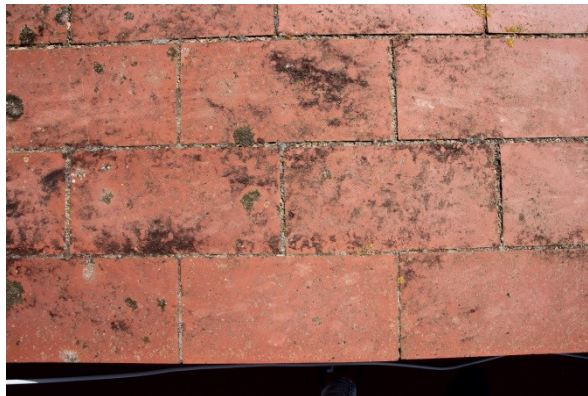
La coberta plana, desaigua pel seu perímetre cap a la coberta inclinada situada a nivell inferior. L'enrajolat ceràmic presenta en general un bon estat de conservació, però amb degradació ens els junts i amb presència en bona part de la superfície d'eflorescències i líquens que retenen l'aigua.

S'observa el cantell amb taques d'humitat en el canvi de nivell de la coberta plana i la coberta inclinada de l'entorn de la torre central.

En general, la coberta presenta degradació del morter del junts dels rajols ceràmics i absència total de la vorada que impermeabilitza el terrat pla, per la qual cosa hi ha símptomes d'humitats als paraments interiors dels espais de la planta sota-coberta.

Imatges dels diferents danys, lesions i degradacions que es troben a la coberta plana de l'entorn de la torre (sector E).

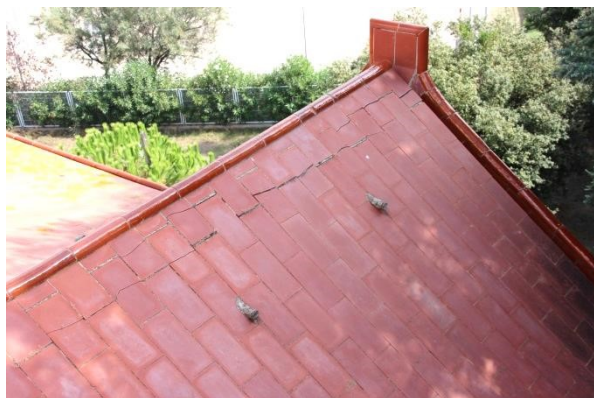
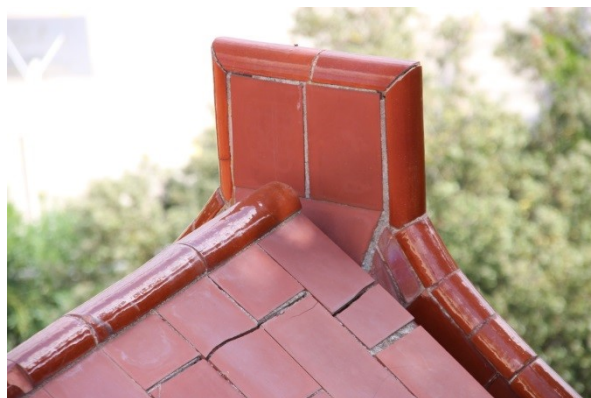
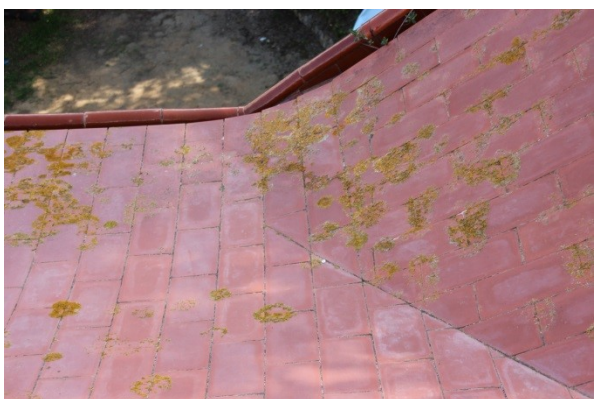
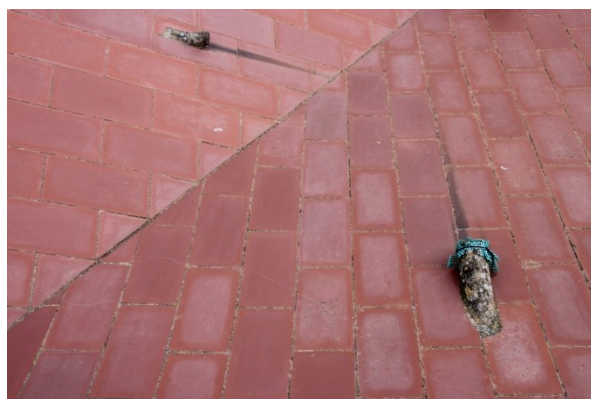
En un dels careners de la zona inclinada i sector nord-est, es detecta una esquadra longitudinal horitzontal prop del carener de coberta que conforma el capcer central de la mateixa.

Les canals ceràmiques es situen a tot el perímetre de la coberta. En alguns punts s'observa vegetació i probablement algunes parts estan obturades.

Imatges dels diferents danys, lesions i degradacions que es troben a la coberta inclinada de l'entorn de la torre (sector F).

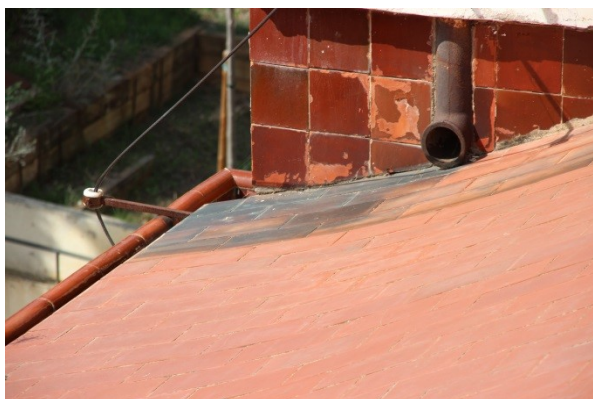
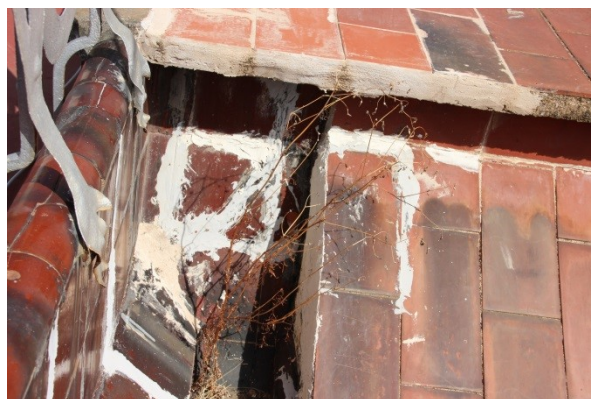
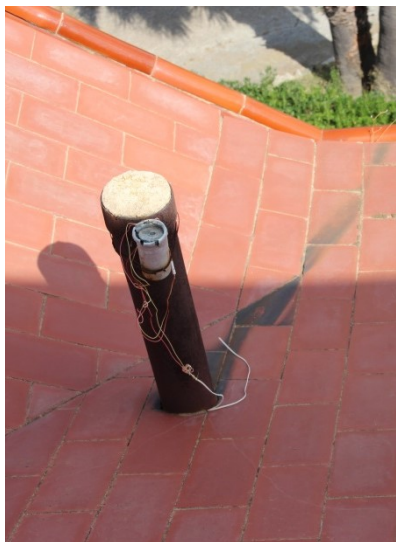
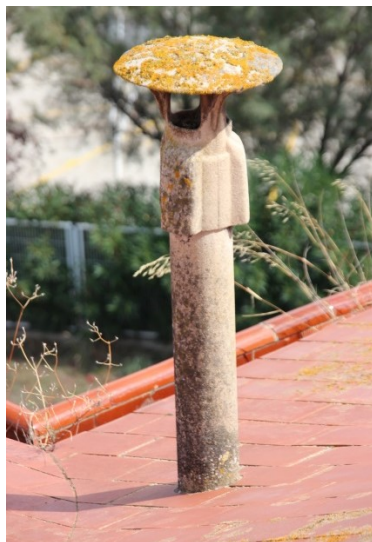
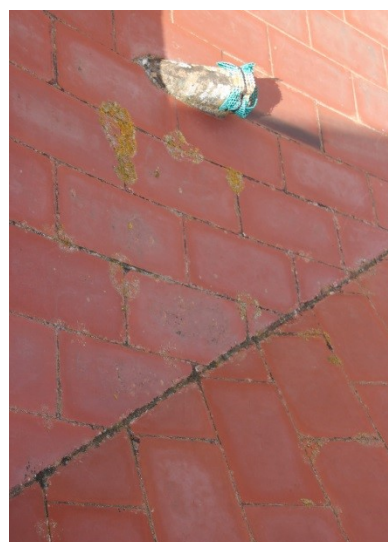
Imatges dels diferents danys, lesions i degradacions que es troben a la coberta inclinada de l'entorn de la torre (sector F).  
Font: GAA 25/09/2018 i 02/10/2018

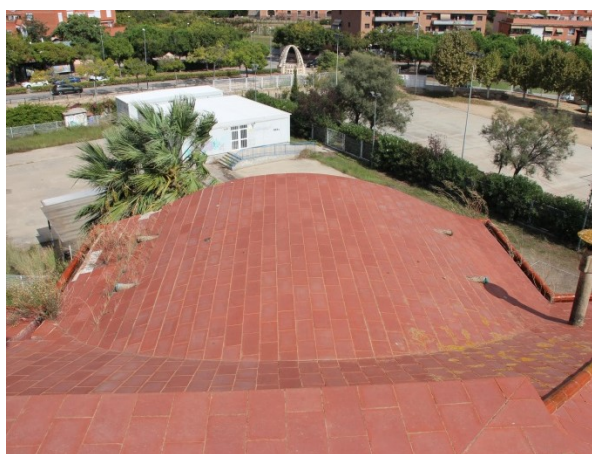
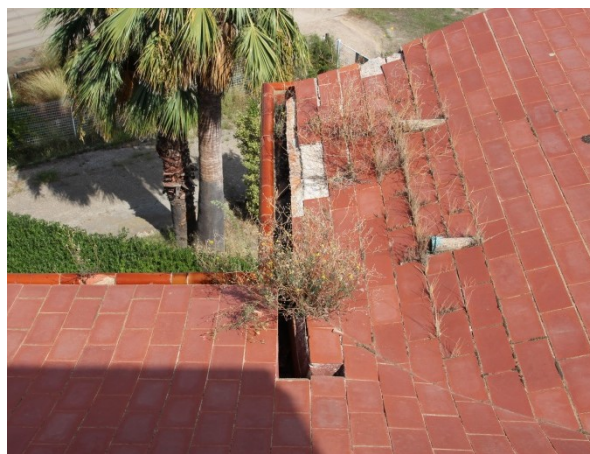
El revestiment de peces ceràmiques de 14x29cm de la coberta de la glorieta porxada està força malmès en les zones pròximes a la canal i amb clares filtracions d'aigua cap a l'interior del forjat d'estructura d'acer. Algunes peces ceràmiques s'han després i mogut, facilitant l'entrada de l'aigua de pluja a través de les juntes obertes, tot afavorint el creixement i proliferació de vegetació que arrela en el seu interior i que alhora degrada els materials constructius interiors, sobretot l'estructura d'acer de suport, amb la qual cosa pot afectar l'estabilitat del sector i la degradació general de la coberta.

La humitat derivada del mal estat de conservació de la coberta ha provocat humitats a la part inferior del forjat de manera que s'han oxidat les bigues metàl·liques, IPN-140, de la zona perimetral. L'oxidació ha provocat l'augment de volum amb moviments i la degradació del forjat en aquesta zona. Hi ha hagut desprendiments del revestiment a la zona dels voladissos laterals. Els cantells del forjat també presenten taques d'humitat.

Pel que fa a les columnes salomòniques ceràmiques i revestides d'estuc lliscat, s'hi detecten eflorescències, acantonaments, pèrdues de revestiment, esquerdes, fissures i micro-fissures, amb algunes peces del capitell malmeses, mogudes i trencades que reclamen una urgent actuació de reparació estructural i constructiva.

S'observen esquerdes als paraments verticals de la glorieta porxada, com a conseqüència dels efectes patològics de l'estructura d'acer degut a la manca de protecció i accelerat procés d'oxidació (nivell de planta segona).

La porta de fusta d'accés a la glorieta porxada presenta símptomes de degradació evidents quan a l'envelliment de les seccions de fusta i demés elements per efecte del pas del temps i la manca d'actuacions de conservació i manteniment.

Imatges dels diferents danys, lesions i degradacions que es troben a la glorieta porxada (sector G).

- Tractament i passivat estructura de perfils IPN-140 en suport de coberta
  - Reparació puntual de revestiments degradats
  - Pintura d'acabat, plàstica i transpirable

- Pintura d'acabat, plàstica i transpirable
- Restauració dels paraments verticals de la glorieta porxada:
  - Repicat dels revestiments degradats de morter de calç

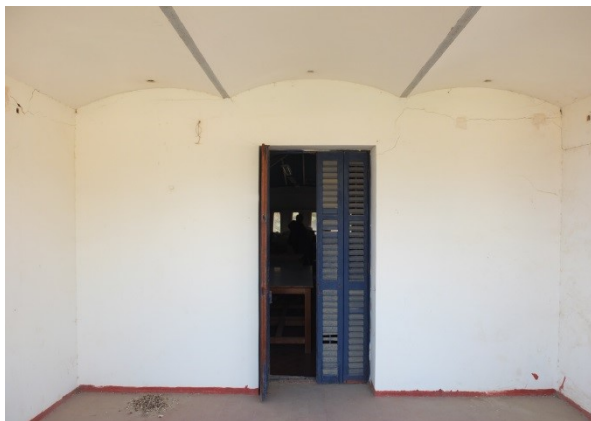
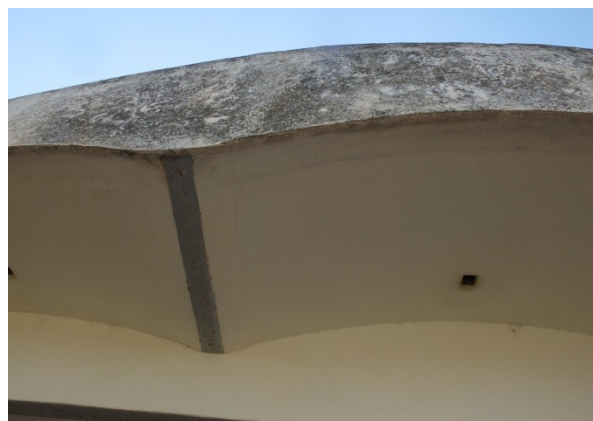
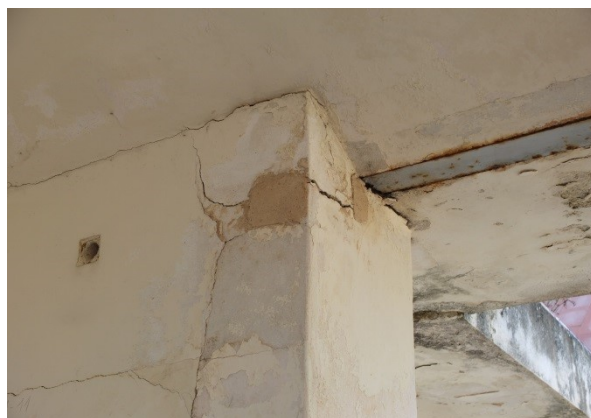
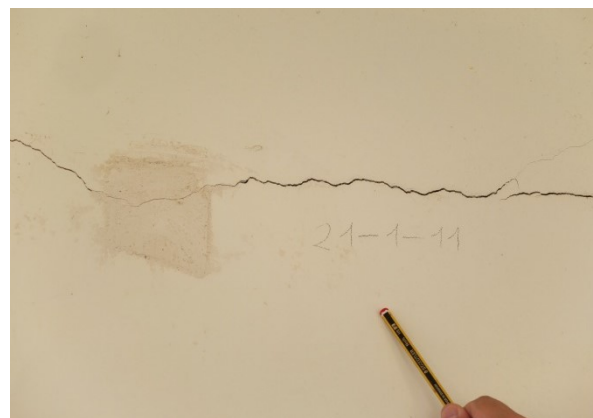
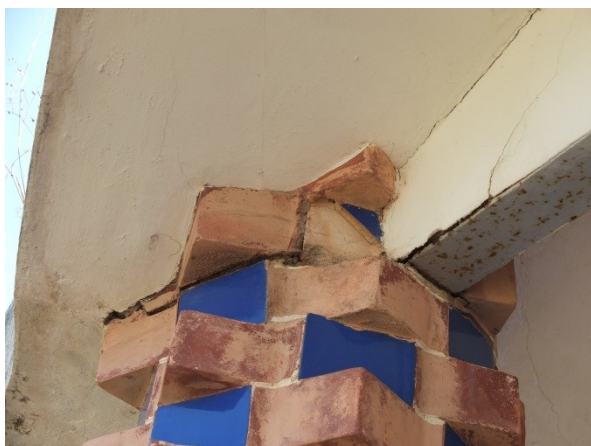
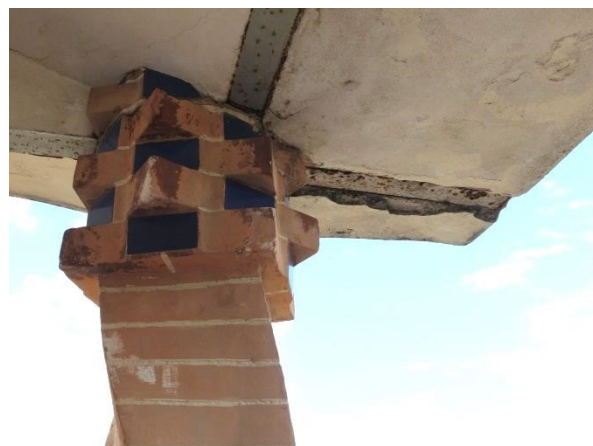
Imatges dels diferents danys, lesions i degradacions que es troben a la glorieta porxada (sector G).
