REPARACIÓ I REHABILITACIÓ D'ELEMENTS DE COBERTA DE L'EDIFICI VIL·LA FLORA

PROJECTE BÀSIC I EXECUTIU

Ajuntament de Canet de Mar

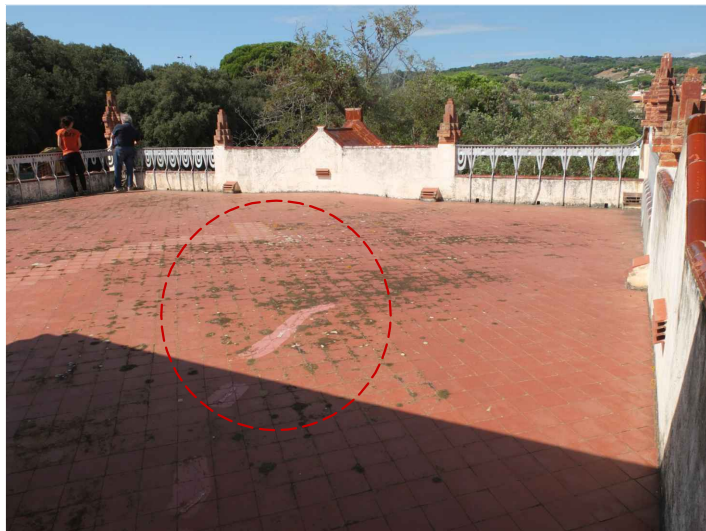
**V2.** Degradació de les juntes i presència generalitzada d'eflorescència i líquens a les juntes i a la superfície del paviment.  
Font: GAA. 25/09/2018

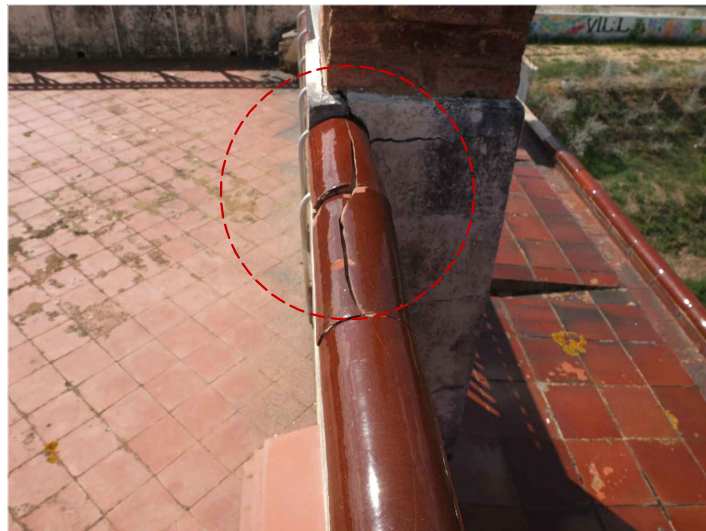
**V3.** Trencament de peces ceràmiques vitrificades de coronació.  
Font: GAA. 25/09/2018

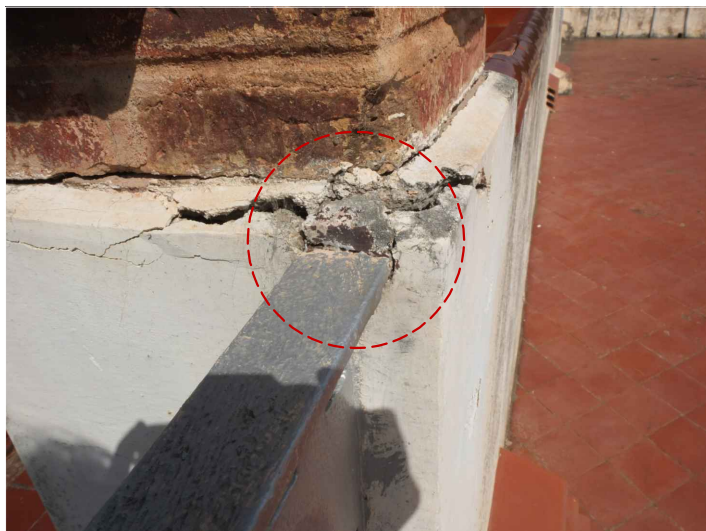
**V5.** Esquerdes en els punts d'ancoratge dels travessers al parament d'obra per l'oxidació de l'acer i/o dilatació del material. Font: GAA. 25/09/2018

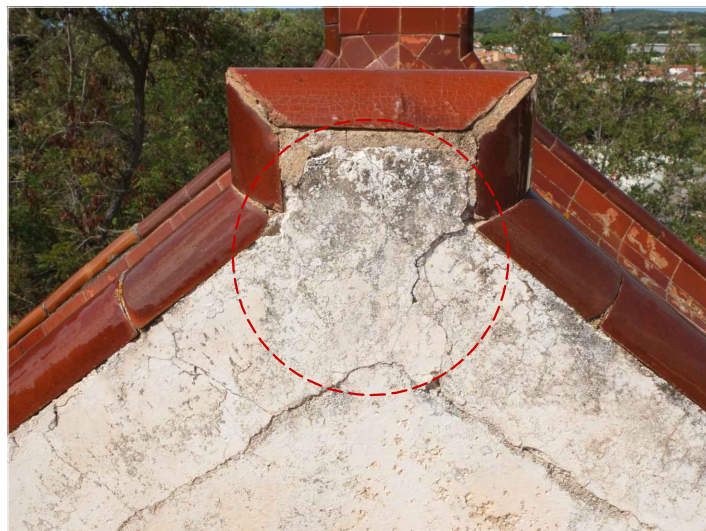
**V6.** Fissures en parament vertical. Presència d'humitats. Degradació i brutícia superficial.  
Font: GAA. 25/09/2018

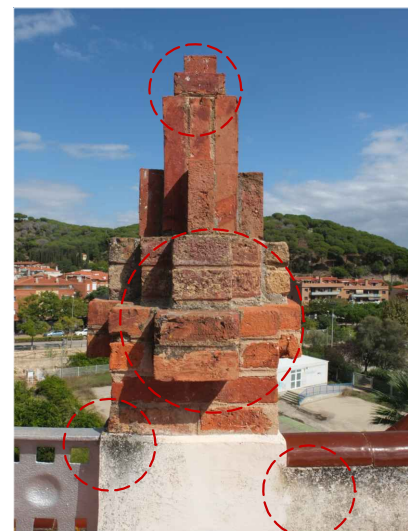
**V7.** Presència de líquens en paraments verticals  
Font: GAA. 25/09/2018

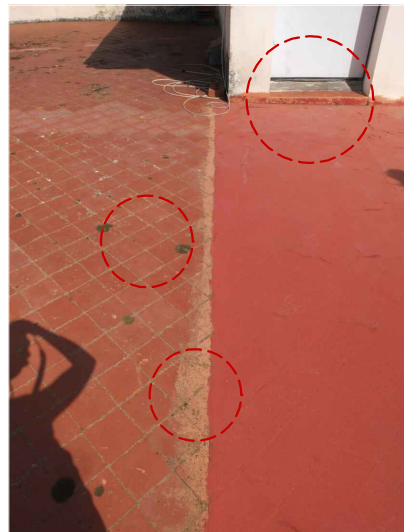
**V12.** Presència de líquens i brutícia a l'enrajolat ceràmic. Degradació de la tela asfàltica. Font: GAA. 25/09/2018

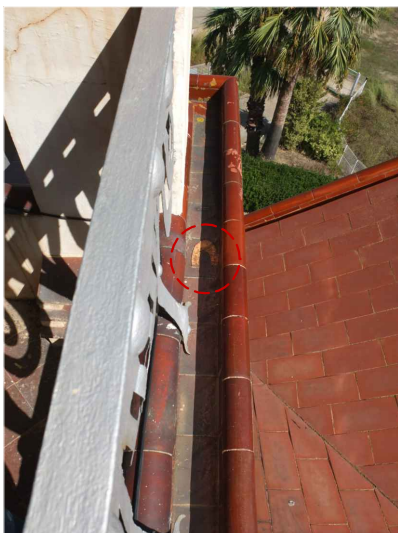
**V2.** Degradació de les peces ceràmiques vitrificades. Envelliment.  
Font: GAA. 25/09/2018

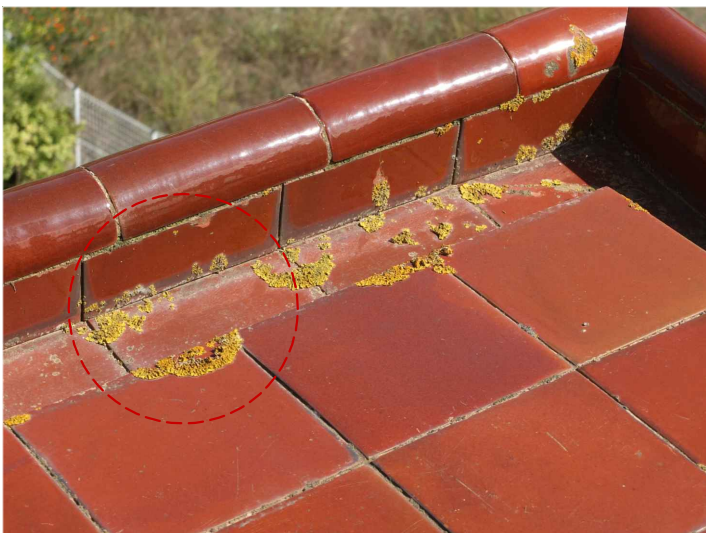
**V3.** Degradació de les peces ceràmiques vitrificades. Envelliment. Presència de líquens en la superfície.  
Font: GAA. 25/09/2018

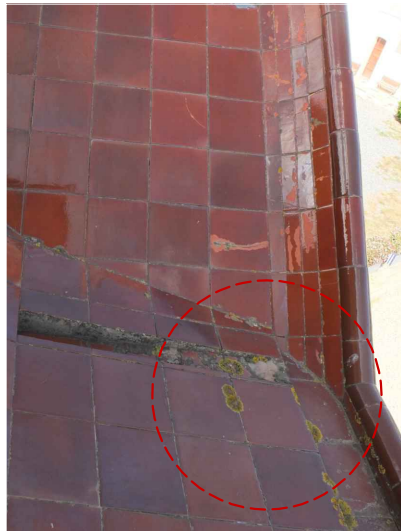
**V4.** Presència de líquens i degradació de les peces ceràmiques vitrificades  
Font: GAA. 25/09/2018

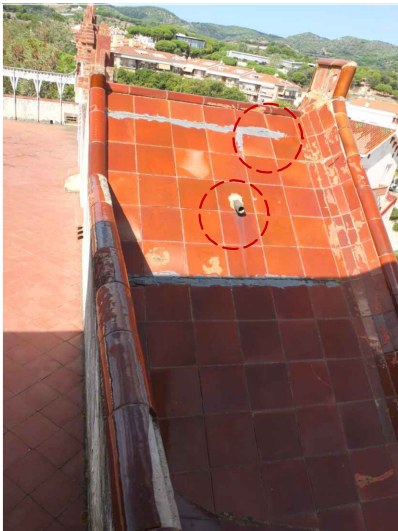
**V5.** Degradació de les juntes de les peces ceràmiques. Respirador en mal estat.  
Font: GAA. 25/09/2018

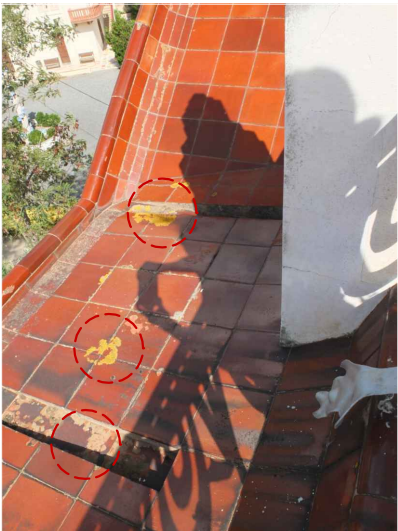
**V6.** Presència de líquens. Degradació i brutícia de les peces ceràmiques vitrificades.  
Font: GAA. 25/09/2018

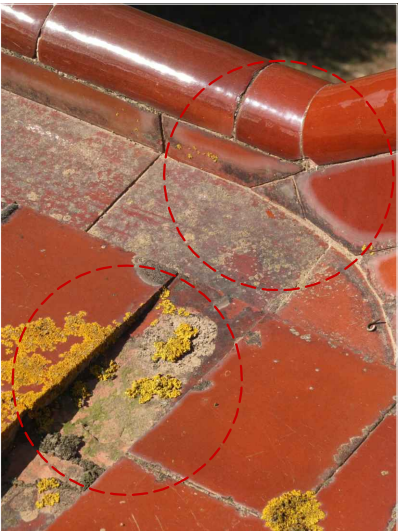
**V7.** Presència de líquens. Degradació i brutícia de les peces ceràmiques vitrificades.  
Font: GAA. 25/09/2018

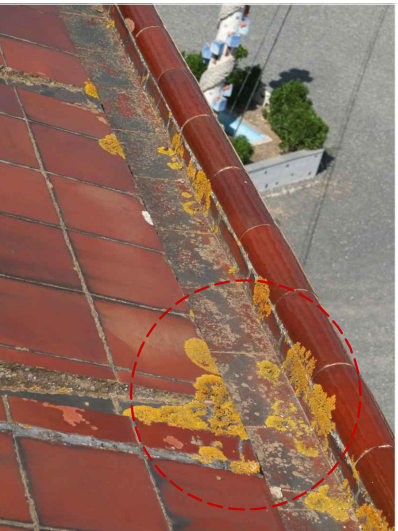
**V8.** Presència de líquens. Degradació i brutícia de les peces ceràmiques vitrificades.  
Font: GAA. 25/09/2018

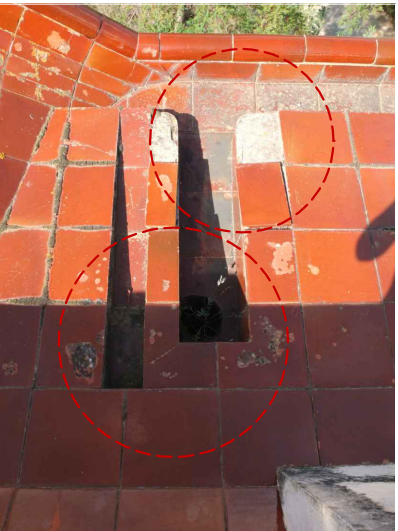
**V9.** Degradació i despreniment de peces ceràmiques vitrificades.  
Font: GAA. 25/09/2018

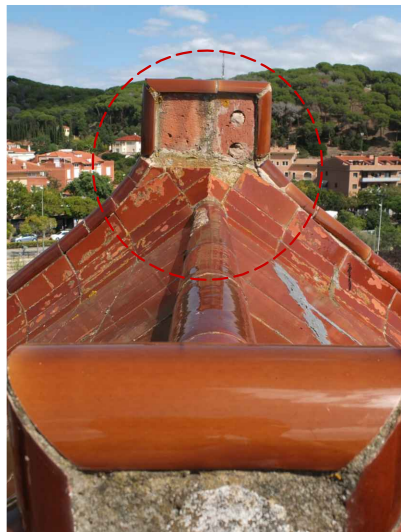
**V10.** Degradació i despreniment de peces ceràmiques vitrificades.  
Font: GAA. 25/09/2018

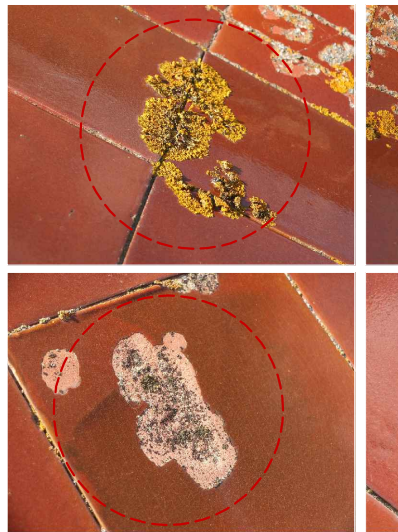
**V11.** Presència de líquens i degradació de les peces ceràmiques vitrificades en la seva superfície i en les juntes.  
Font: GAA. 25/09/2018

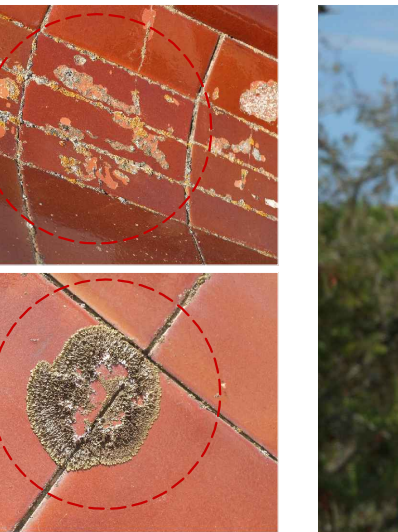
**V12.** Peces ceràmiques vitrificades trencades i fissurades. Presència de líquens sobre el morter.  
Font: GAA. 25/09/2018

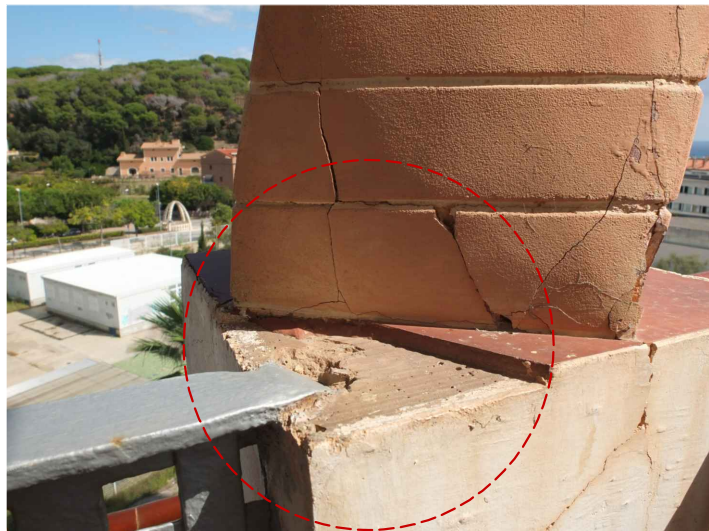
**V1.** Esquerdes en els punts d'ancoratge dels travessers al parament d'obra per l'oxidació del metall i/o dilatació del material. Despreniment de material. Font: GAA. 25/09/2018

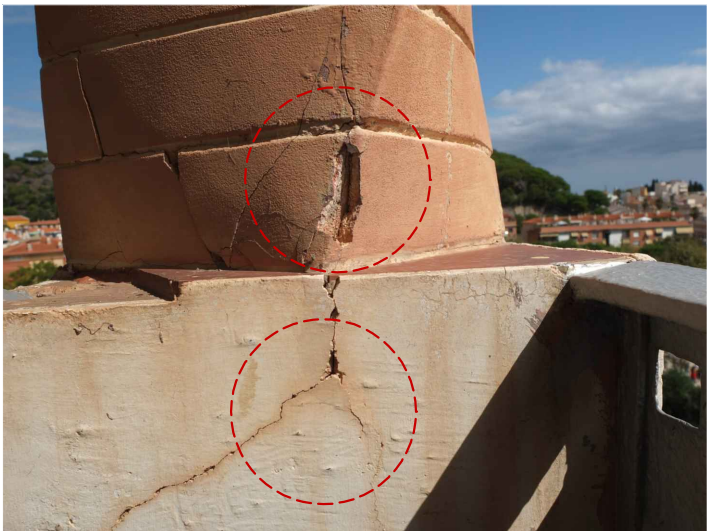
**V2.** Esquerdes i fissures superficials en paraments verticals. Despreniment de material. Font: GAA. 25/09/2018

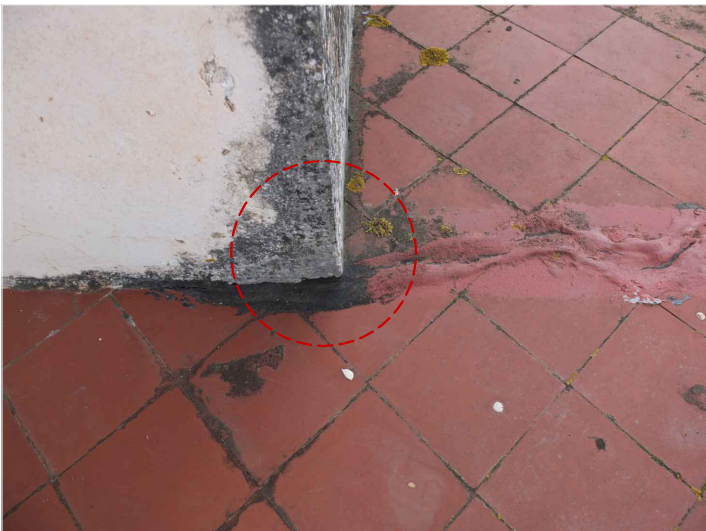
**V3.** Presència de líquens. Degradació del revestiment en paraments verticals, amb brutícia i taques d'humitat. Font: GAA. 25/09/2018

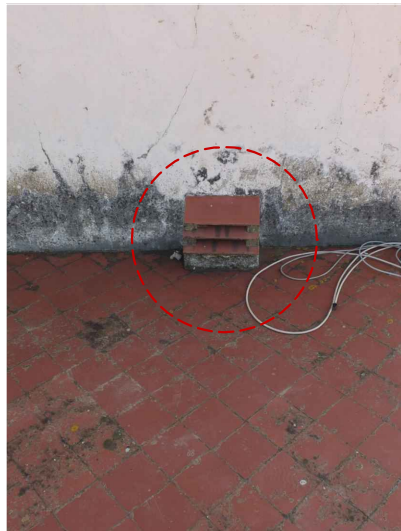
**V4.** Degradació del revestiment, brutícia i taques d'humitat. Font: GAA. 25/09/2018

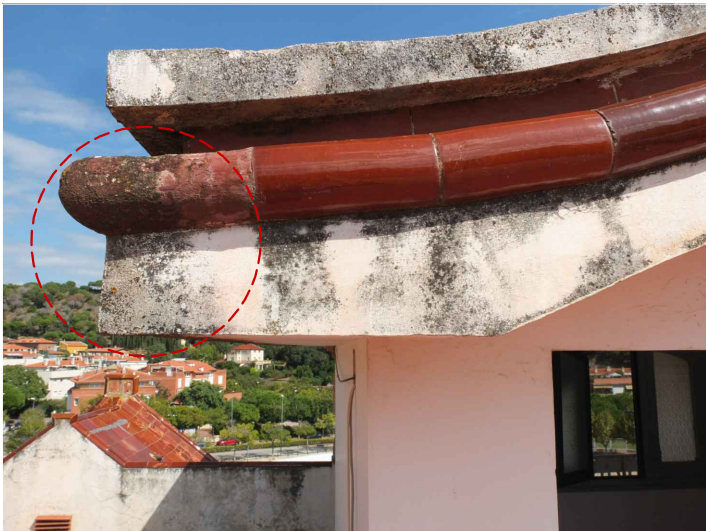
**V5.** Degradació del revestiment i de les peces ceràmiques vitrificades de la cornisa de la coberta del badalot. Presència de líquens, taques de brutícia i d'humitat. Font: GAA. 25/09/2018

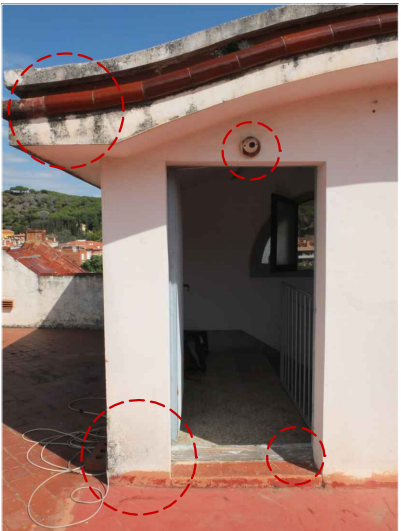
**V6.** Degradació del revestiment, brutícia i taques d'humitat. Font: GAA. 25/09/2018

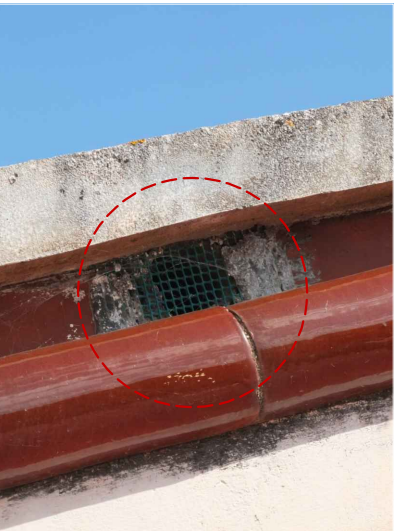
**V7.** Presència d'humitat en orificis de ventilació Font: GAA. 25/09/2018

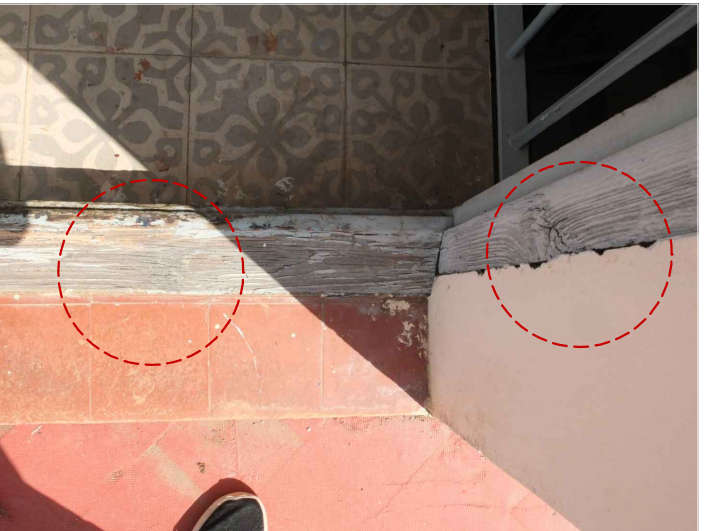
**V8.** Degradació de la fusteria de la porta d'accés al badalot d'escala. Taques d'humitat. Font: GAA. 25/09/2018

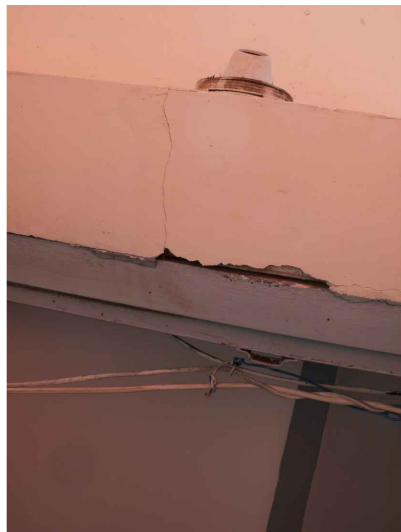
**V9.** Degradació de la fusteria i instal·lacions en mal estat. Font: GAA. 25/09/2018

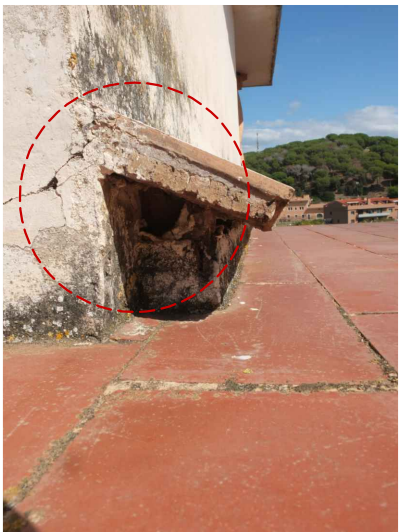
**V10.** Degradació del revestiment. Fissures en paraments verticals. Font: GAA. 25/09/2018

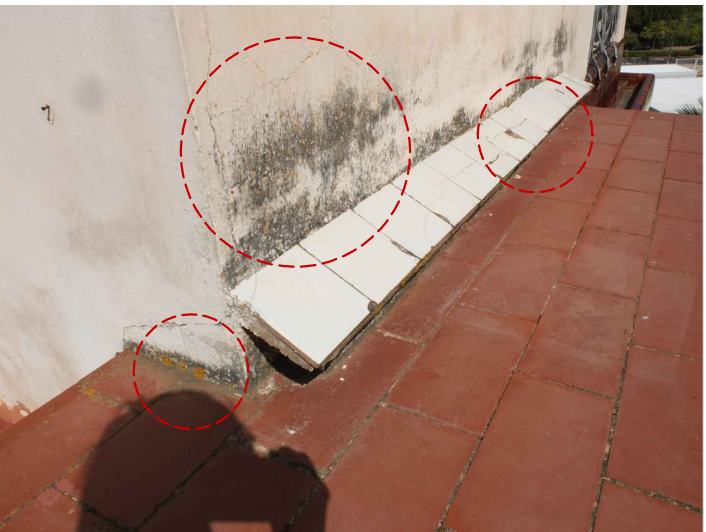
**V11.** Degradació del revestiment. Fissures en paraments verticals i presència d'humitat. Rajoles ceràmiques del minvell trencades i fissurades. Font: GAA. 25/09/2018

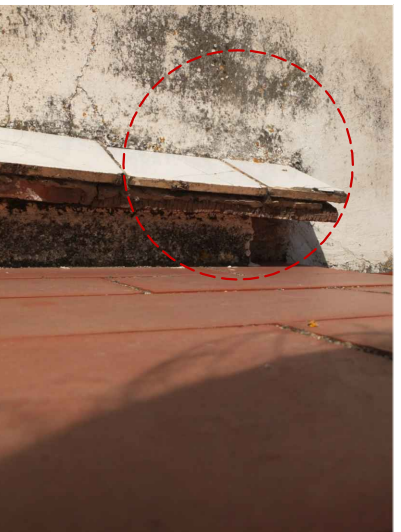
**V12.** Degradació del revestiment. Fissures superficials i presència d'humitats. Font: GAA. 25/09/2018

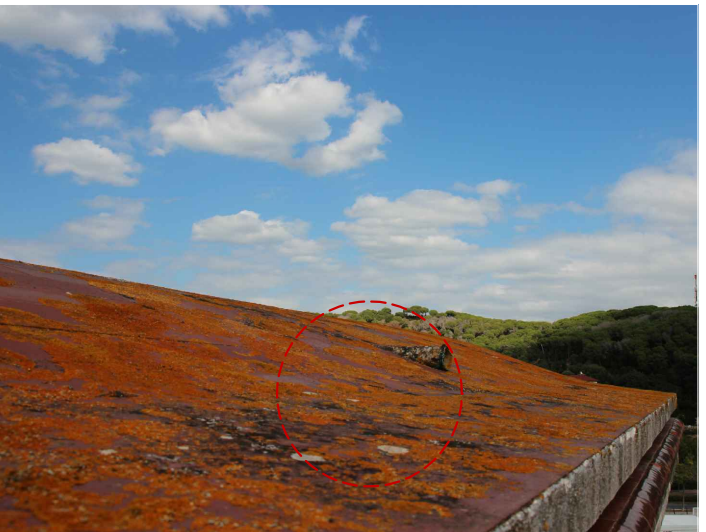
**V13.** Presència generalitzada d'eflorescència i líquens a les juntes i a la superfície de la coberta del badalot d'escala. Font: GAA. 25/09/2018

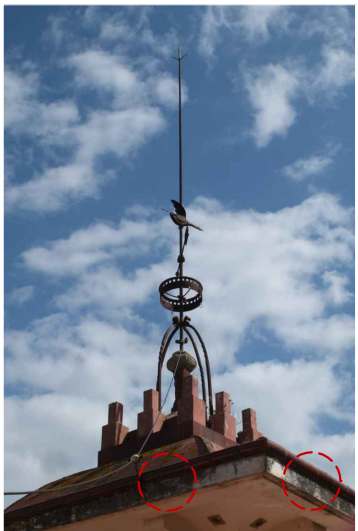
**V2.** Degradació del revestiment del cantell del forjat. Taques d'humitat. Font: GAA. 25/09/2018

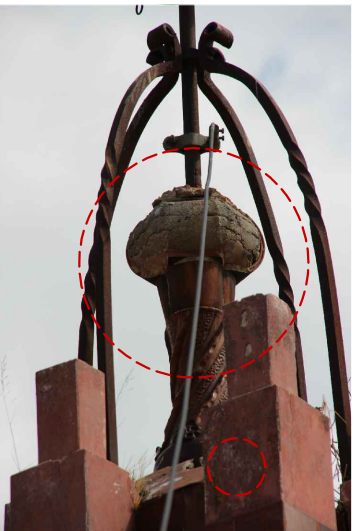
**V3.** Taques d'humitat i despeniment del revestiment. Font: GAA. 25/09/2018

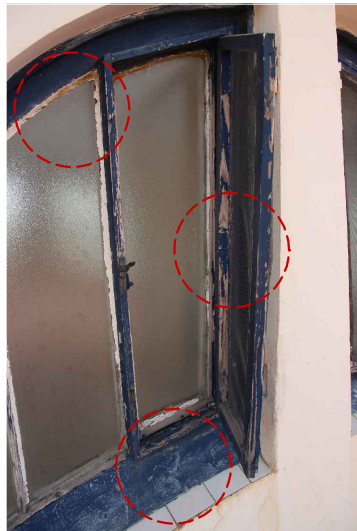
**V5.** Degradació de la fusteria original. Font: GAA. 25/09/2018

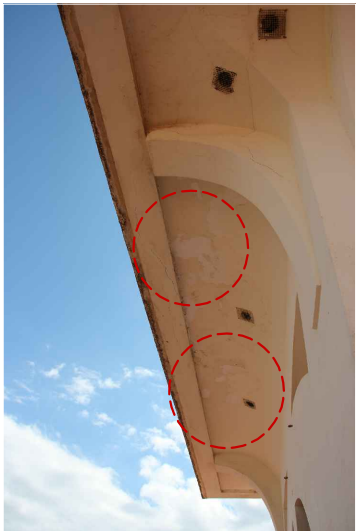
**V6.** Taques d'humitat i despeniment del revestiment. Font: GAA. 25/09/2018

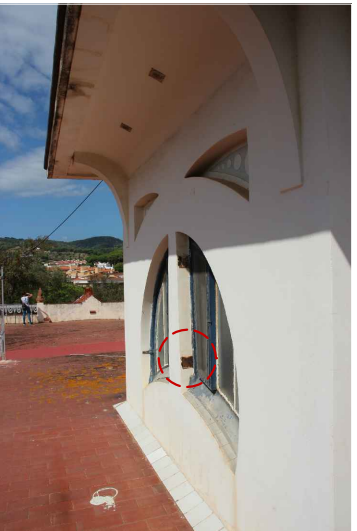
**V7.** Degradació de la fusteria original. Òxid en elements metàl·lics. Font: GAA. 25/09/2018

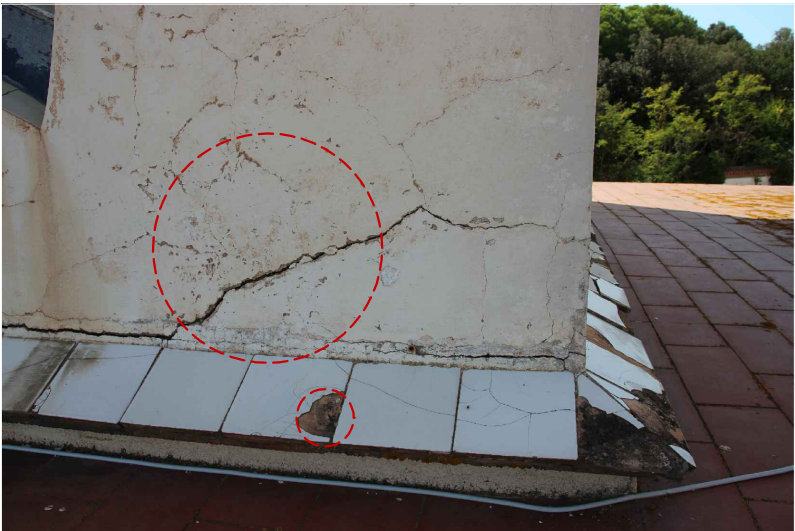
**V8.** Degradació del revestiment. Fissures superficials en paraments verticals i taques d'humitat. Rajoles ceràmiques vitrificades del minvell trencades i fissurades. Font: GAA. 25/09/2018

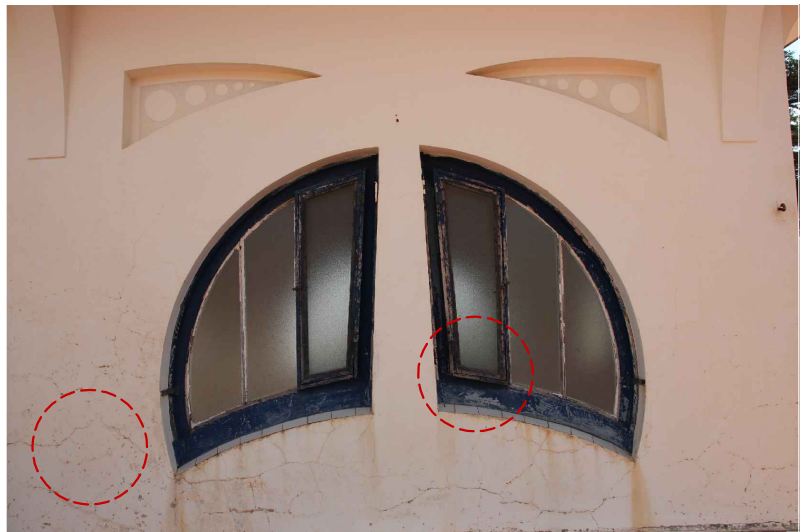
**V9.** Degradació de la fusteria original. Degradació del revestiment. Fissures superficials en paraments verticals i taques d'humitat. Font: GAA. 25/09/2018

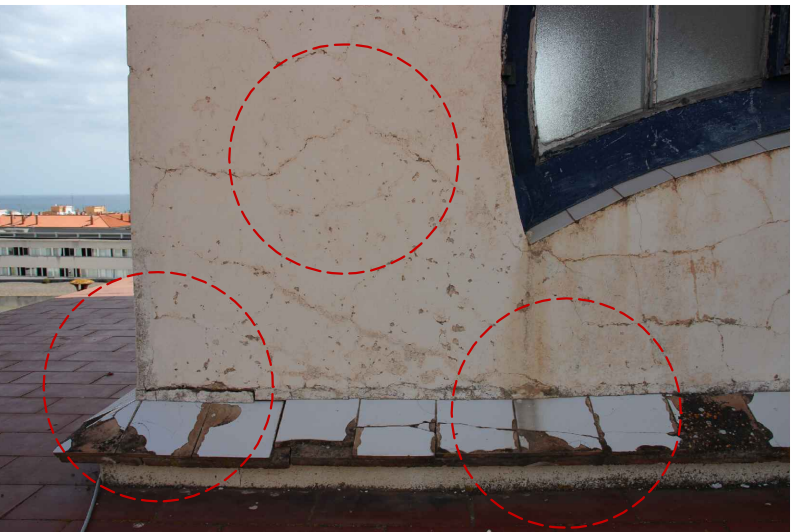
**V10.** Degradació del revestiment. Fissures superficials en paraments verticals i taques d'humitat. Rajoles ceràmiques vitrificades del minvell trencades i fissurades. Font: GAA. 25/09/2018

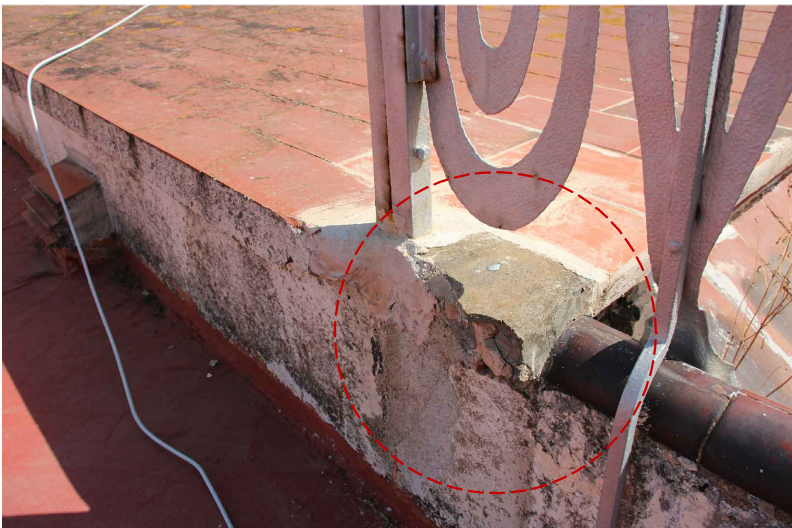
**V3.** Punts d'ancoratge del muntant al parament d'obra en mal estat. Oxidació de l'acer de les baranes de fosa. Degradació del revestiment del cantell del forjat, taques de brutícia i d'humitat. Font: GAA. 25/09/2018

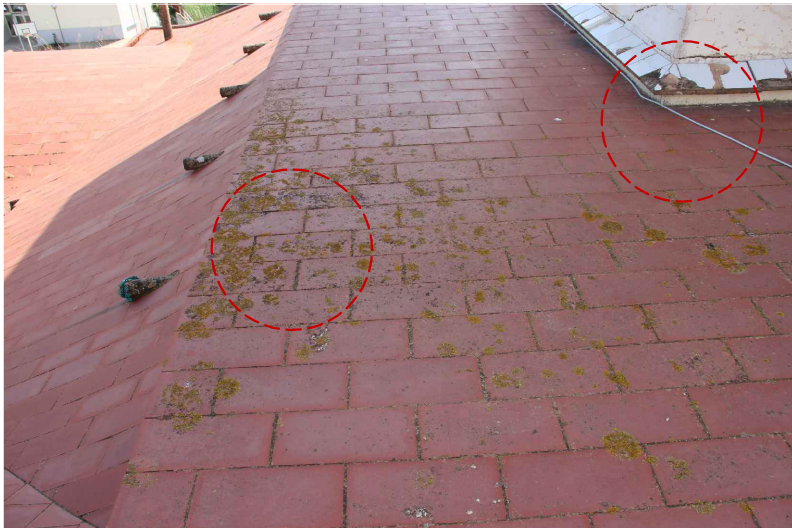
**V6.** Degradació de les juntes i presència generalitzada d'eflorescència i líquens a les juntes i a la superfície. Rajoles ceràmiques vitrificades del minvell trencades i fissurades. Font: GAA. 25/09/2018

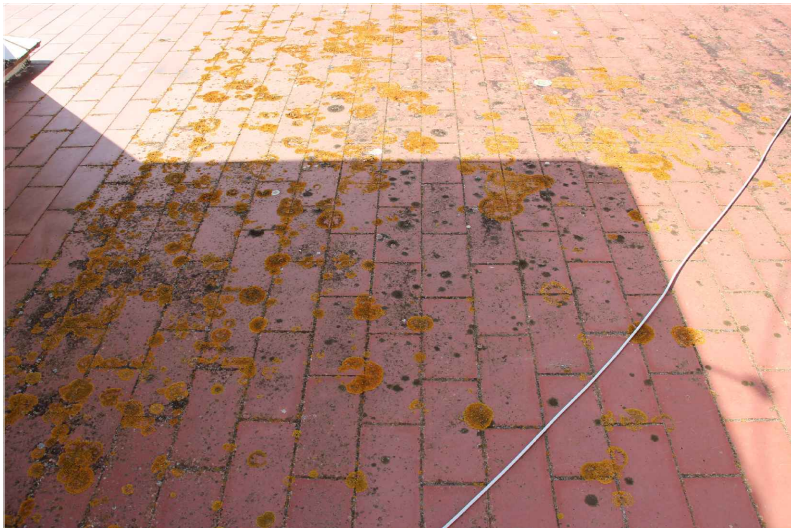
**V7.** Degradació de les juntes i presència generalitzada d'eflorescència i líquens a les juntes i a la superfície del paviment de rajola ceràmica. Taques de brutícia i d'humitat. Font: GAA. 25/09/2018

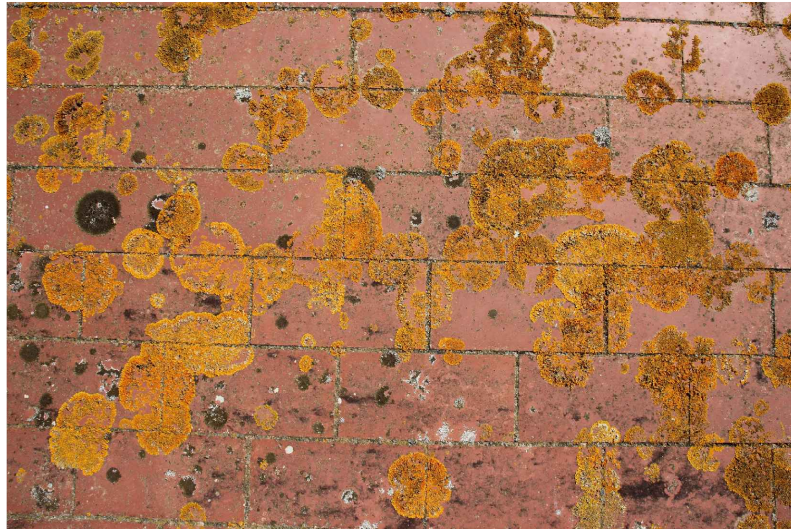
**V8.** Degradació de les juntes i presència generalitzada d'eflorescència i líquens a les juntes i a la superfície del paviment de rajola ceràmica. Taques de brutícia i d'humitat. Font: GAA. 25/09/2018

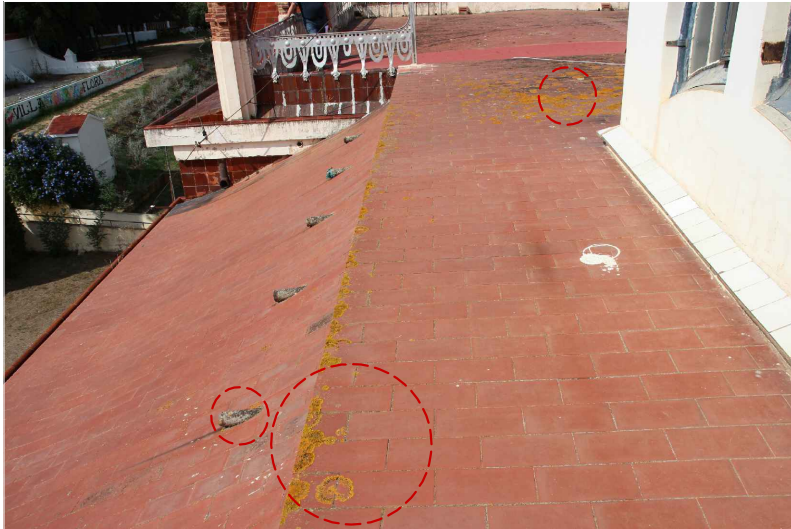
**V10.** Degradació de les juntes i presència de líquens al paviment de rajola ceràmica en el canvi de rasant de la coberta. Respiradors de tub circular en mal estat. Taques d'humitat i brutícia. Font: GAA. 25/09/2018

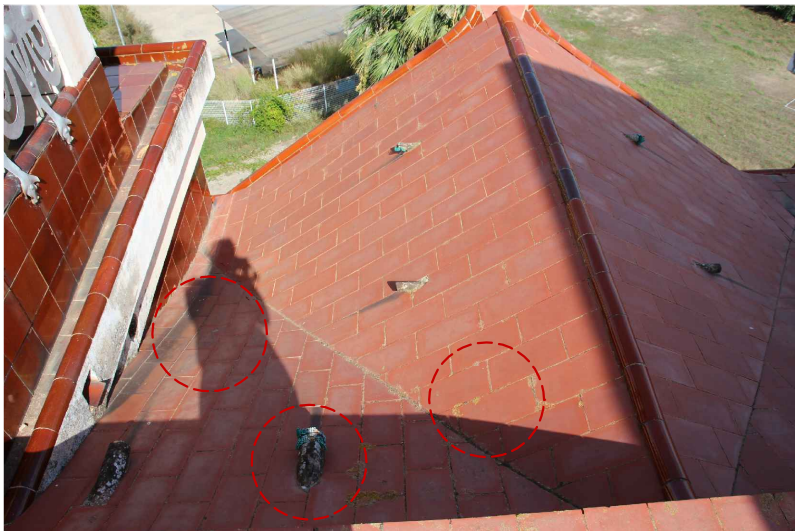
V2. Degradació de les juntes i presència de líquens a les juntes i a la superfície del revestiment de peces ceràmiques. Respiradors de tub circular en mal estat. Taques d'humitat i brutícia. Font: GAA. 25/09/2018

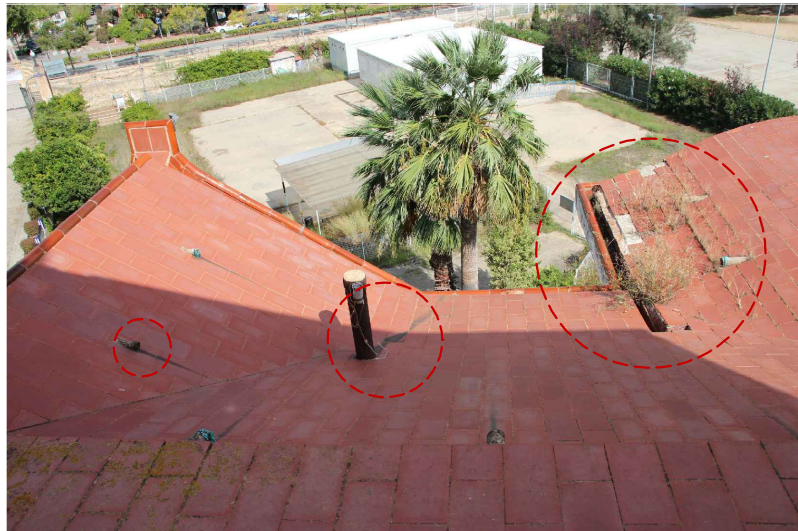
V3. Degradació del revestiment de peces ceràmiques de la coberta en la trobada amb elements sortints. Taques d'humitat i brutícia. Manca de peces, filtració d'aigua i proliferació de plantes. Font: GAA. 25/09/2018

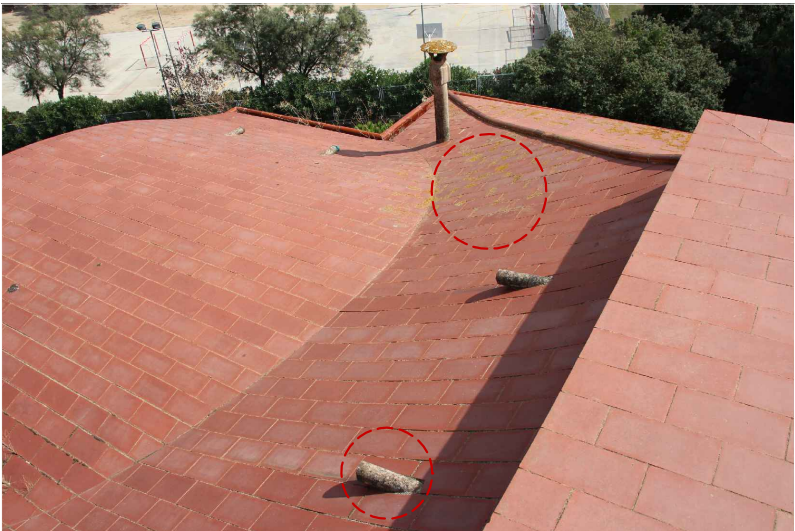
V4. Degradació de les juntes i presència de líquens a la superfície del revestiment de peces ceràmiques. Respiradors de tub circular en mal estat. Font: GAA. 25/09/2018

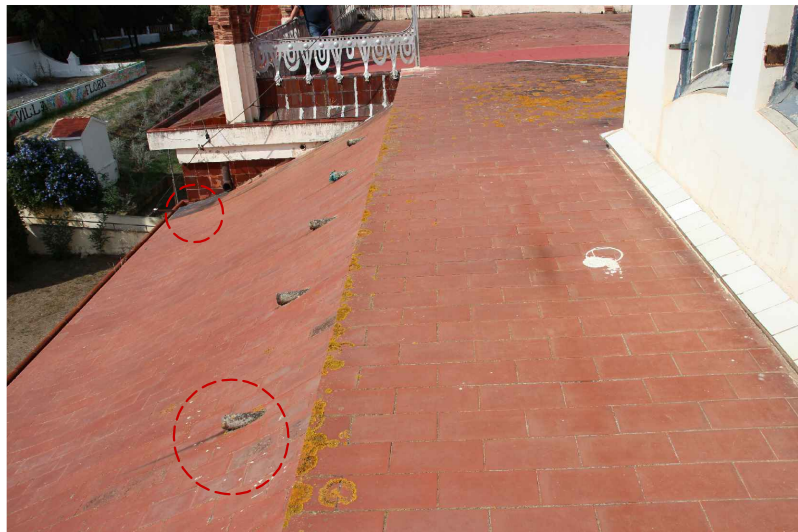
V5. Degradació de les juntes i presència de líquens al paviment de rajola ceràmica en el canvi de rasant de la coberta. Respiradors de tub circular en mal estat. Taques d'humitat i brutícia. Font: GAA. 25/09/2018

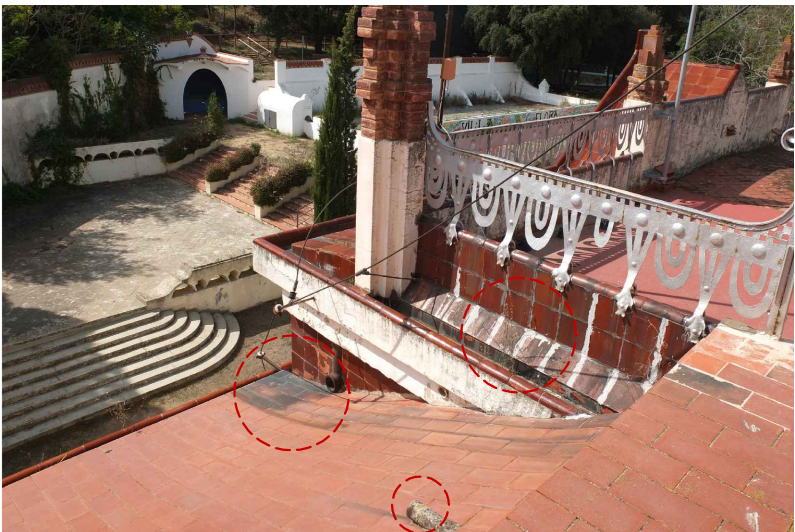
V6. Degradació del revestiment de peces ceràmiques de la coberta. Taques d'humitat i brutícia. Peces malmeses, filtració d'aigua i proliferació de plantes. Respiradors de tub circular en mal estat. Font: GAA. 25/09/2018

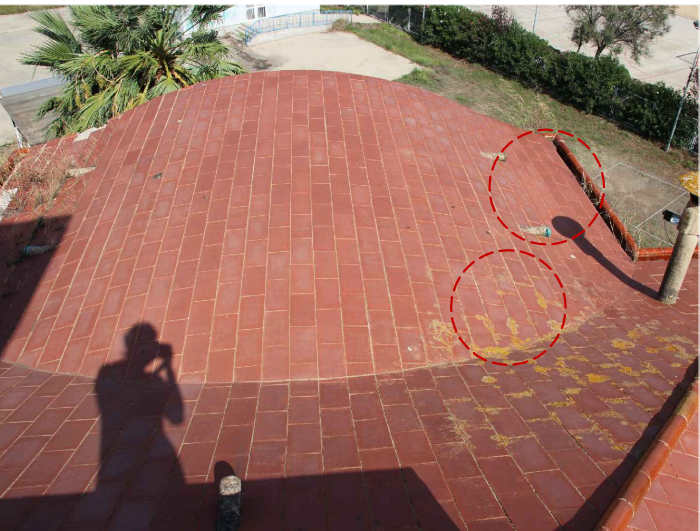
**V4.** Degradació del revestiment de peces ceràmiques de la coberta enel canvi de rasant. Peces de la canal malmeses, filtració d'aigua i proliferació de plantes. Font: GAA. 25/09/2018

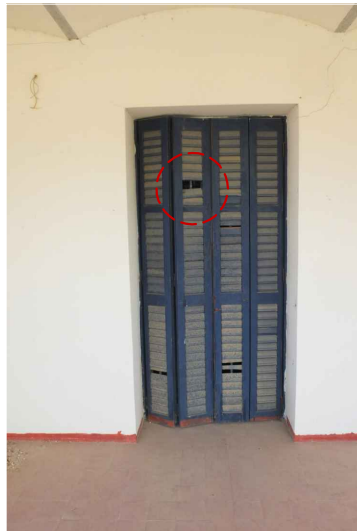
**V5.** Degradació de la carpinteria original de la porta d'accés al porxo. Font: GAA. 25/09/2018

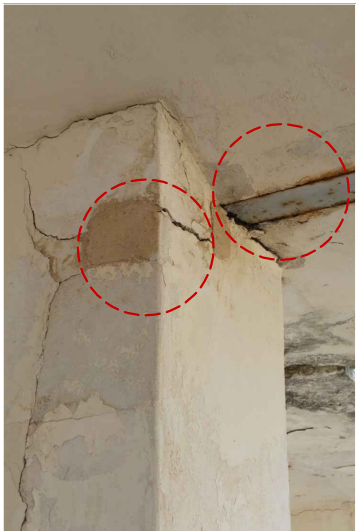
**V6.** Presència d'humitats a la part inferior del forjat. Bigues oxidades. Font: GAA. 25/09/2018

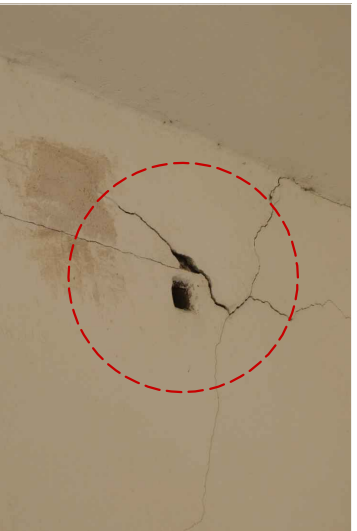
**V7.** Fissures i esquerdes superficials en paraments verticals. Font: GAA. 25/09/2018

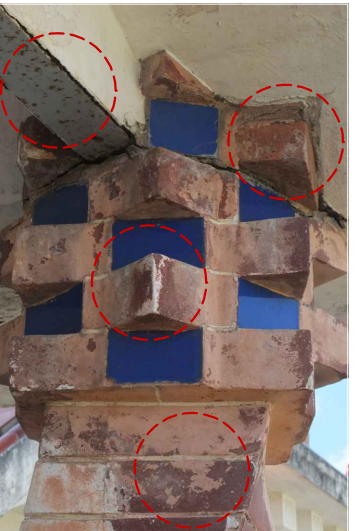
**V8.** Degradació de les peces del capitell. Taques humitat i bigues oxidades. Font: GAA. 25/09/2018

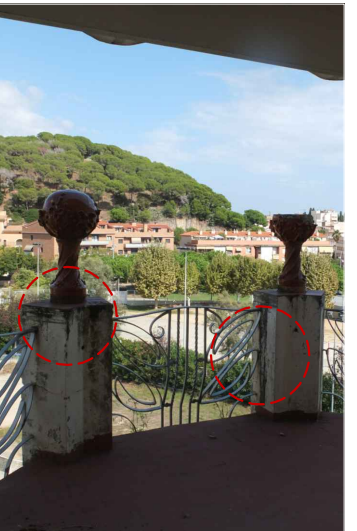
**V9.** Degradació del revestiment. Taques d'humitat i brutícia. Font: GAA. 25/09/2018

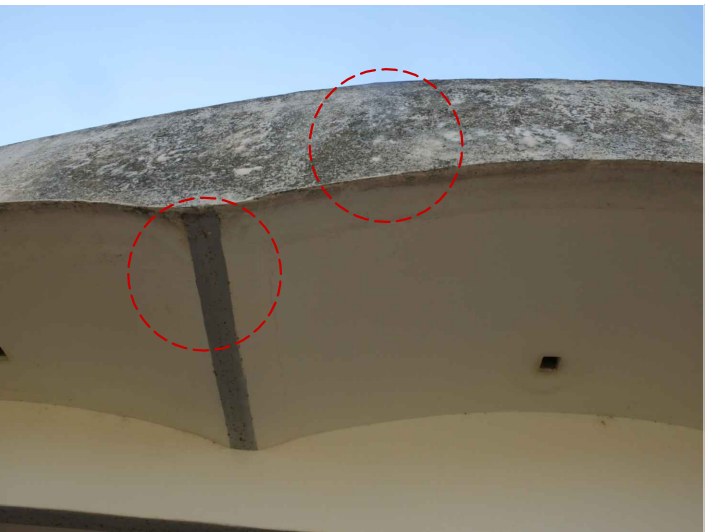
**V12.** Presència d'humitats al cantell del forjat. Taques d'humitat i brutícia. Bigues metàl·liques oxidades, augment de volum i degradació del forjat. Font: GAA. 25/09/2018

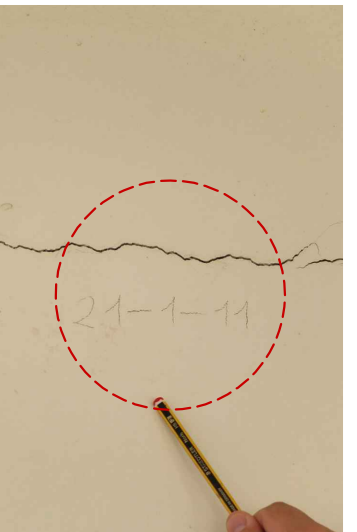
**V15.** Fissures i esquerdes superficials en paraments verticals. Font: GAA. 25/09/2018
