Ajuntament de Canet de Mar

# **Pla Director de Clavegueram Barris Centrals Memòria de l'inventari**

**Annex:  
Estadístiques destacables**

TYPSA, Técnica y Proyectos, S.A.  
*Enginyers, consultors i arquitectes*

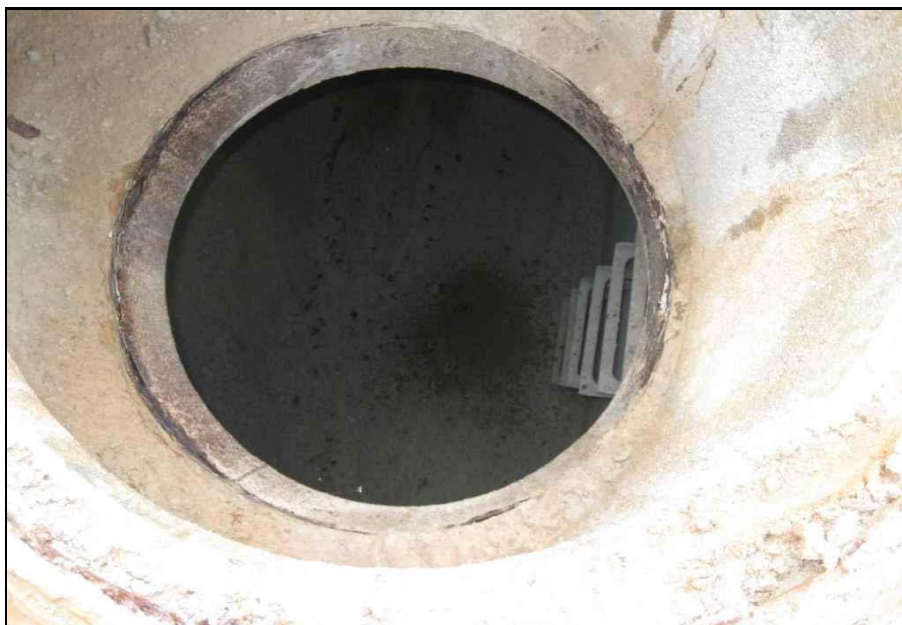
| POU | CARRER | ESTAT | TIPUS AIGÜES | OBSERVACIONS |
|---|---|---|---|---|
| 0001 | Cami de Canet de Mar | bon estat | pluvials | Tapa trencada (pestillo) |

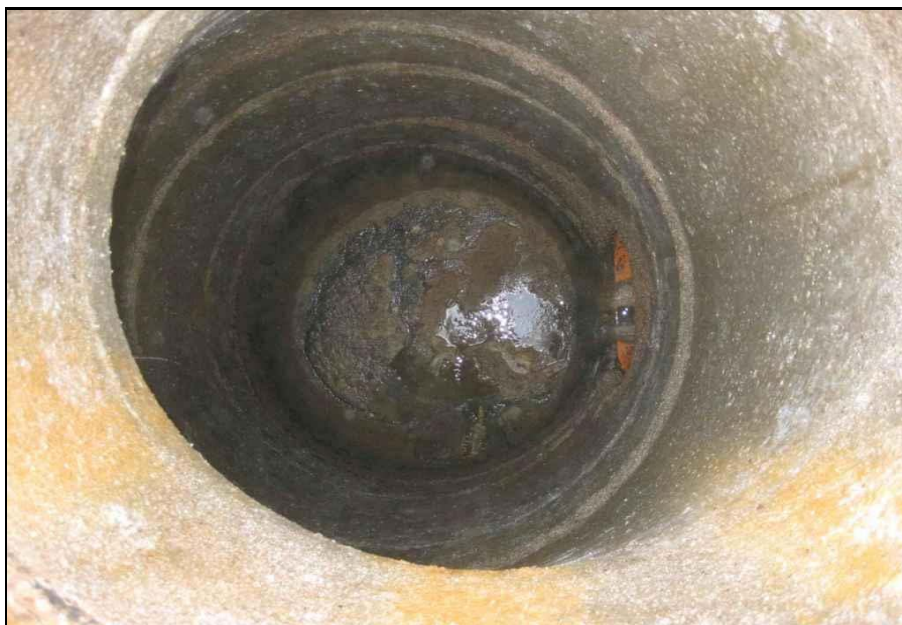
| POU | CARRER | ESTAT | TIPUS AIGÜES | OBSERVACIONS |
|---|---|---|---|---|
| 0007 | Salvador Espriu | bon estat | residuals | Falta pestillo |

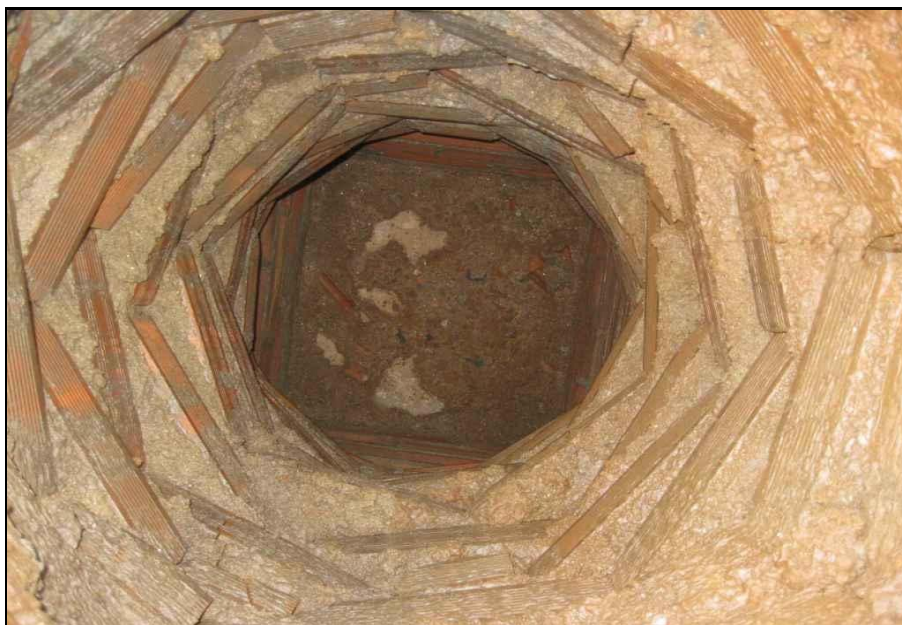
| POU | CARRER | ESTAT | TIPUS AIGÜES | OBSERVACIONS |
|---|---|---|---|---|
| 0011 | Salvador Espriu | bon estat | residuals | Colmatat |

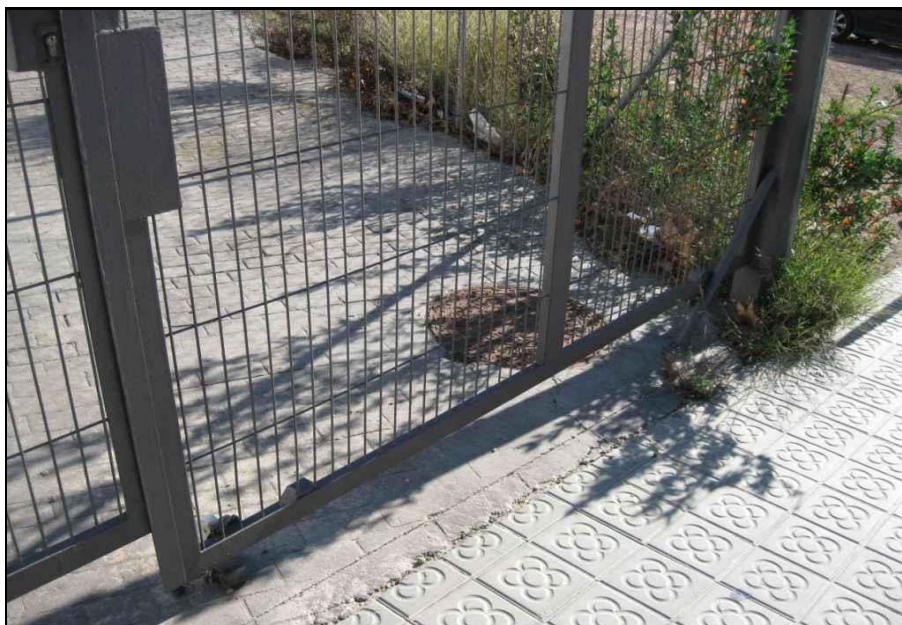
| POU | CARRER | ESTAT | TIPUS AIGÜES | OBSERVACIONS |
|---|---|---|---|---|
| 0019 | Cami de Canet de Mar | altres | residuals | No es pot obrir |

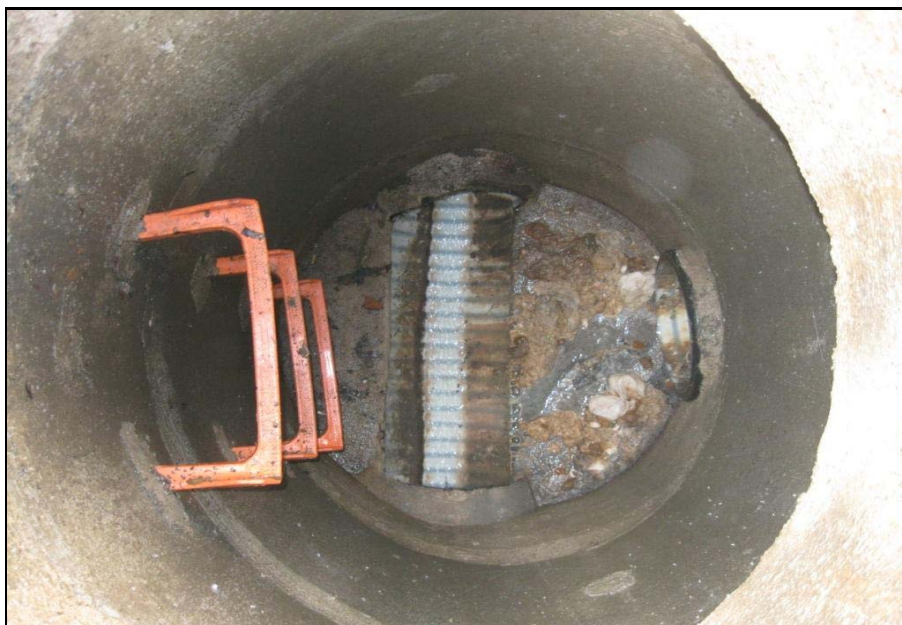
| POU | CARRER | ESTAT | TIPUS AIGÜES | OBSERVACIONS |
|---|---|---|---|---|
| 0027 | Cami de Canet de Mar | bon estat | residuals | Mitja canya. Falta pestillo |

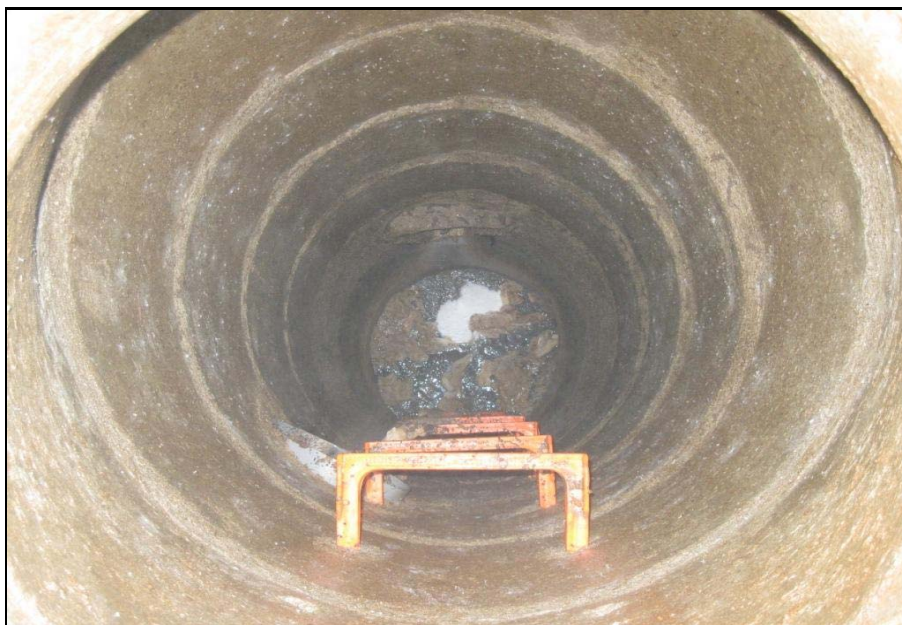
| POU | CARRER | ESTAT | TIPUS AIGÜES | OBSERVACIONS |
|---|---|---|---|---|
| 0033 | Santa Llucia | bon estat | residuals | Falta pestillo |

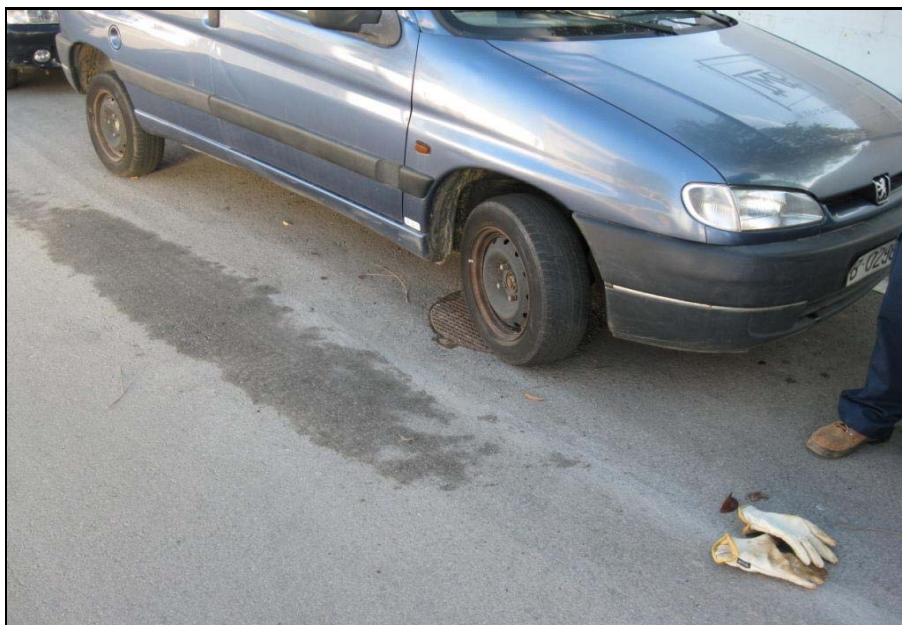
| POU | CARRER | ESTAT | TIPUS AIGÜES | OBSERVACIONS |
|---|---|---|---|---|
| 0037 | Vicenc Rocosa | altres | pluvials | No es pot obrir. Cotxe a sobre |

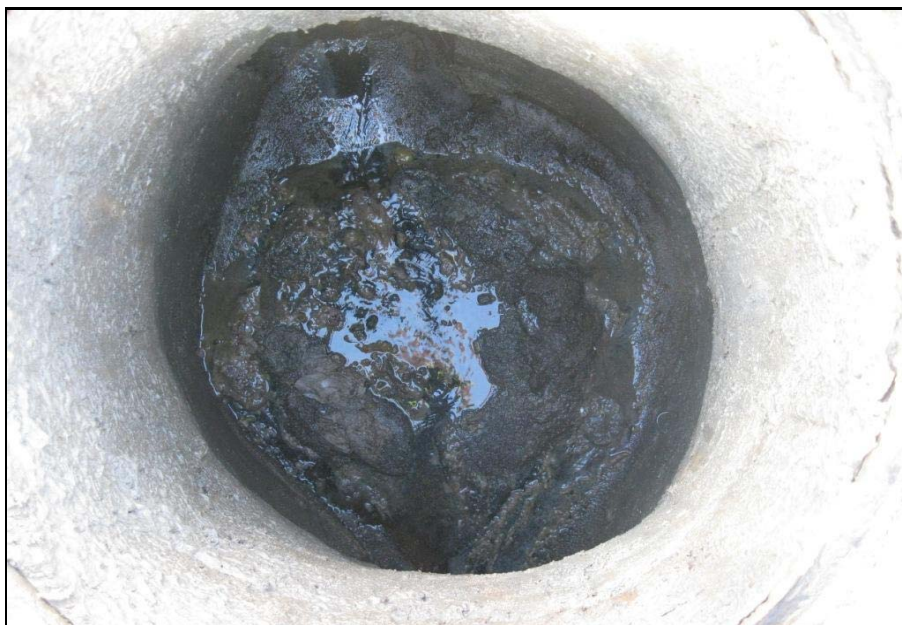
| POU | CARRER | ESTAT | TIPUS AIGÜES | OBSERVACIONS |
|---|---|---|---|---|
| 0053 | Torrent dels<br>Lledoners | bon estat | residuals | Falta pestillo |

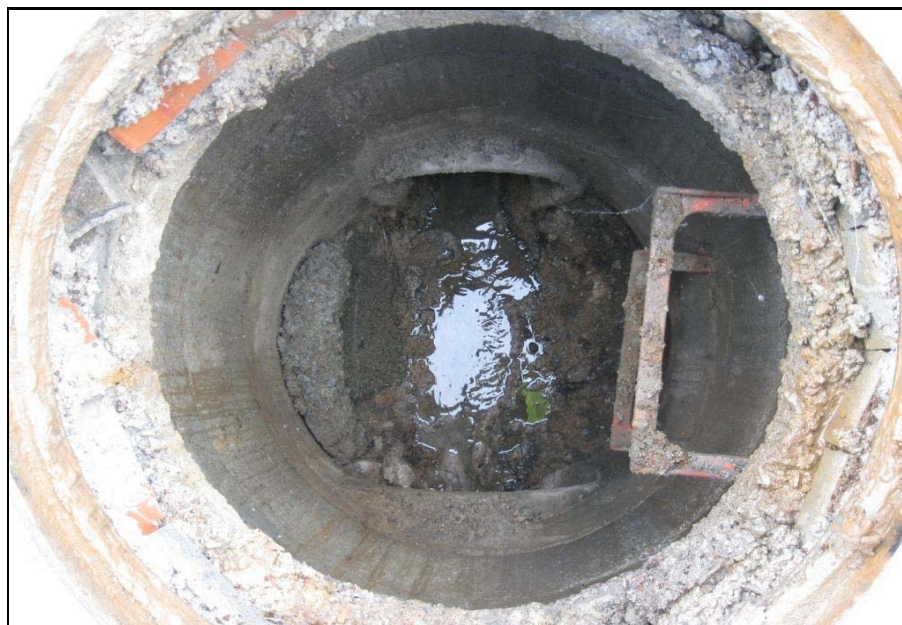
| POU | CARRER | ESTAT | TIPUS AIGÜES | OBSERVACIONS |
|---|---|---|---|---|
| 0063 | Rda. Dr.<br>Manresa | bon estat | residuals | Falta pestillo |

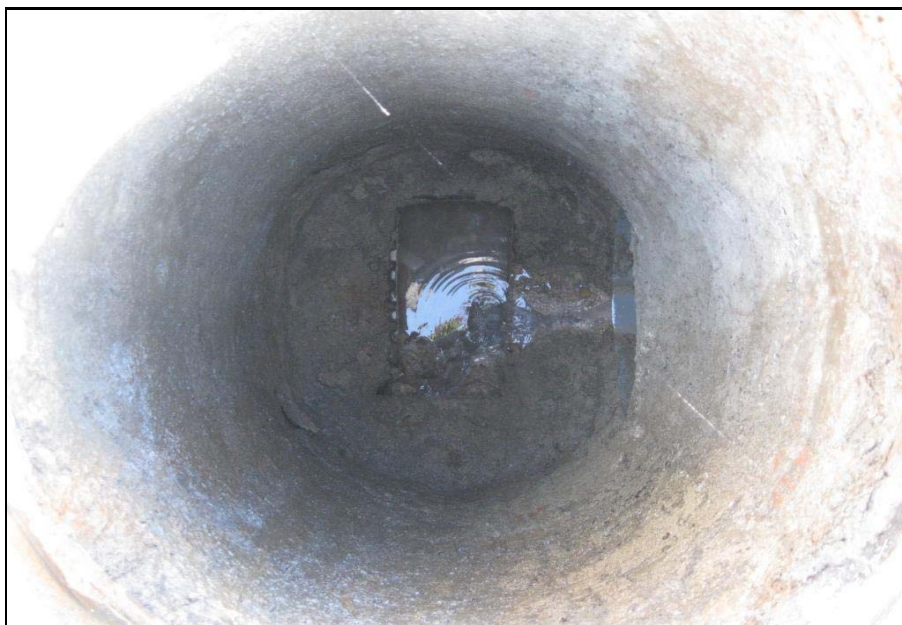
| POU | CARRER | ESTAT | TIPUS AIGÜES | OBSERVACIONS |
|---|---|---|---|---|
| 0067 | Rda. Dr.<br>Manresa | bon estat | residuals | Calaix. Falta pestillo |

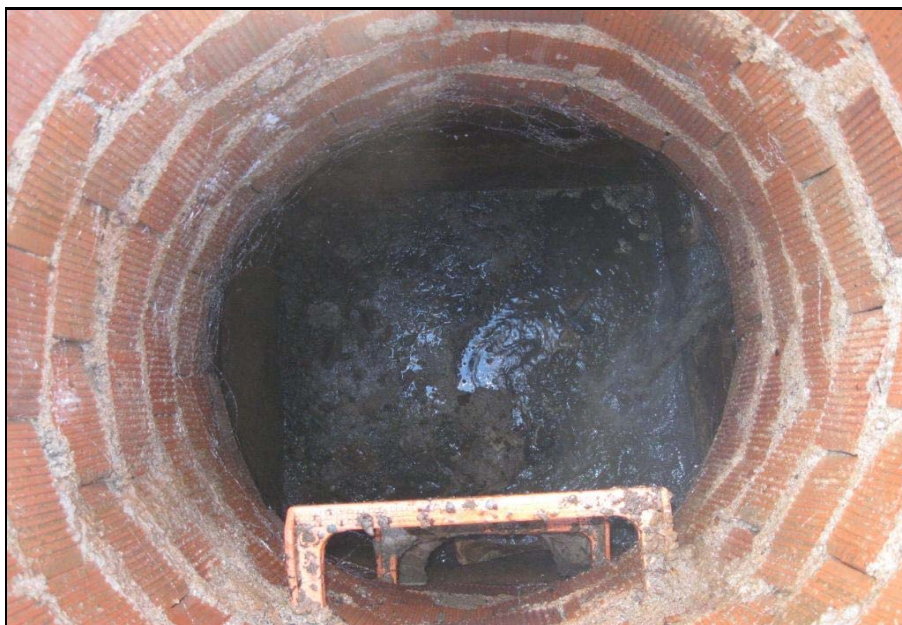
| POU | CARRER | ESTAT | TIPUS AIGÜES | OBSERVACIONS |
|---|---|---|---|---|
| 0073 | Rda. Dr.<br>Manresa | bon estat | residuals | No es veuen els tubs |

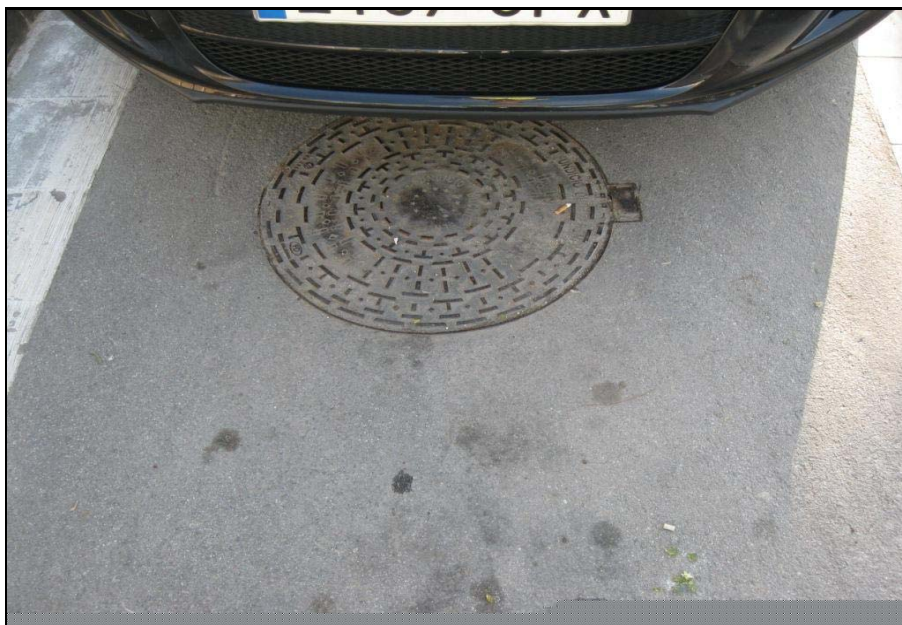
| POU | CARRER | ESTAT | TIPUS AIGÜES | OBSERVACIONS |
|---|---|---|---|---|
| 0085 | Rd. Dr. Angles | altres | residuals | No es pot obrir. Cotxe a sobre |

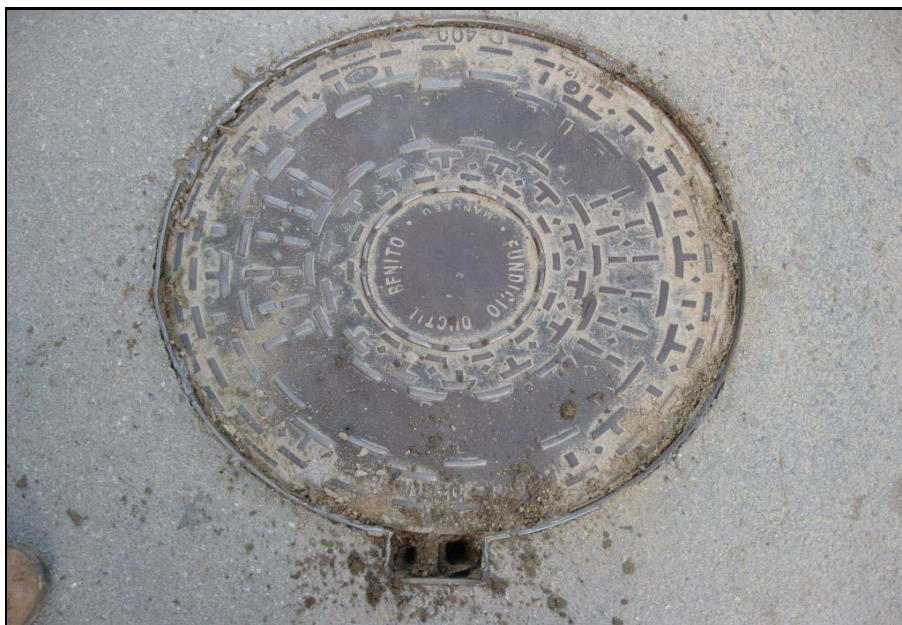
| POU | CARRER | ESTAT | TIPUS AIGÜES | OBSERVACIONS |
|---|---|---|---|---|
| 0089 | Rd. Dr. Manresa | altres | residuals | No es pot obrir |

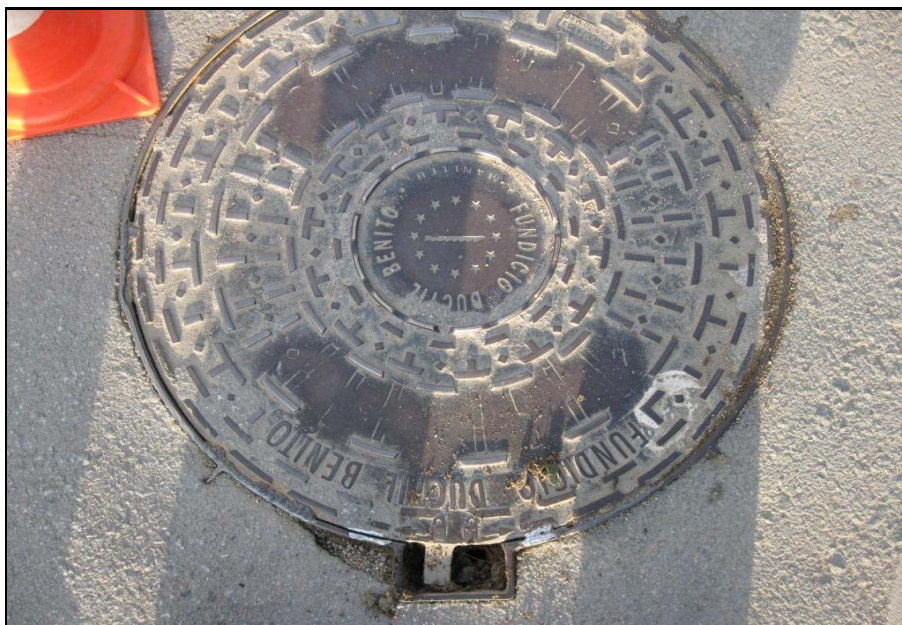
| POU | CARRER | ESTAT | TIPUS AIGÜES | OBSERVACIONS |
|---|---|---|---|---|
| 0091 | Rd. Dr. Angles | altres | pluvials | No es pot obrir. Tapa soldada |

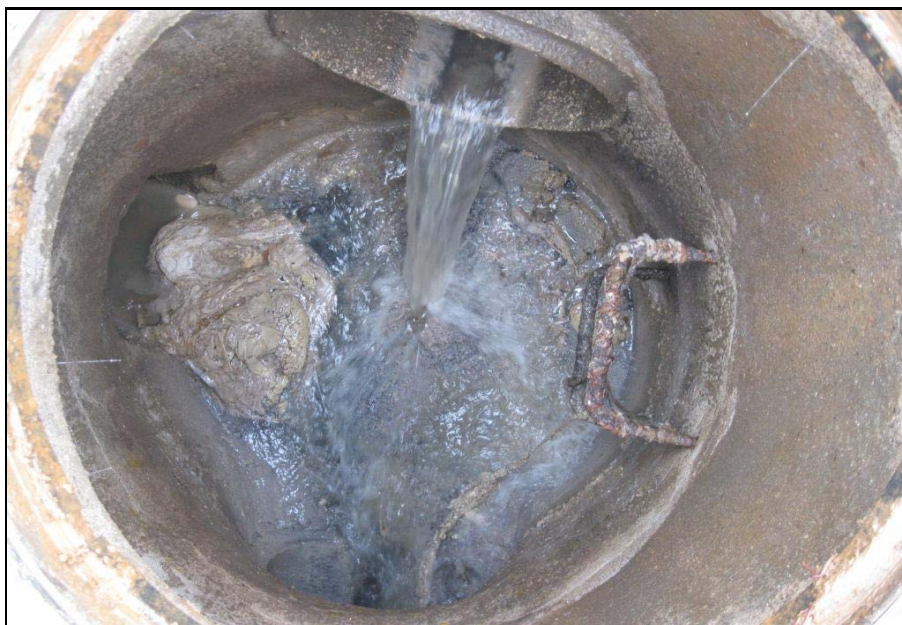
| POU | CARRER | ESTAT | TIPUS AIGÜES | OBSERVACIONS |
|---|---|---|---|---|
| 0180 | Riera Gavarra | bon estat | residuals | Obstruït parcialment |

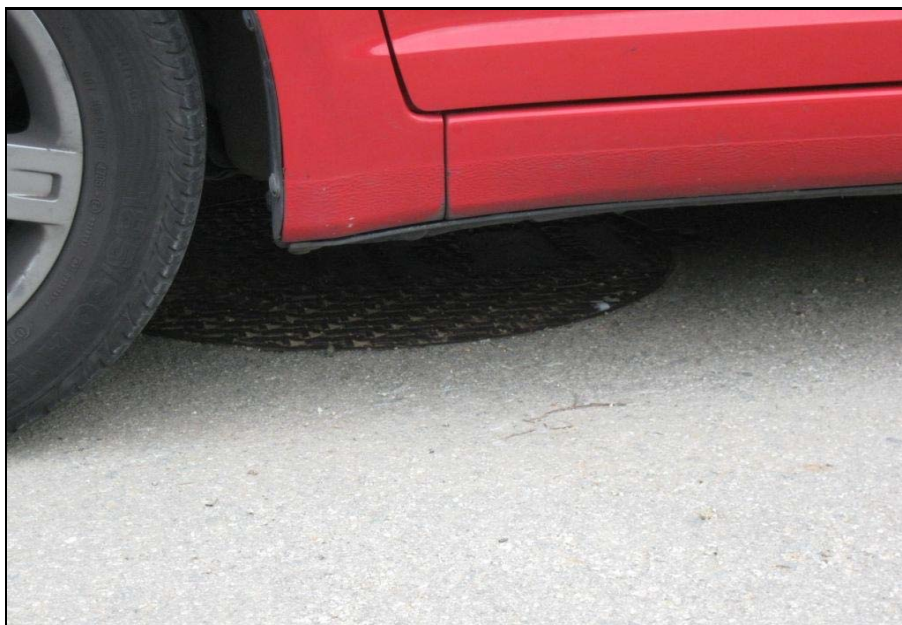
| POU | CARRER | ESTAT | TIPUS AIGÜES | OBSERVACIONS |
|---|---|---|---|---|
| 0188 | Francesc Corbera | altres | pluvials | No es pot obrir. Cotxe a sobre |

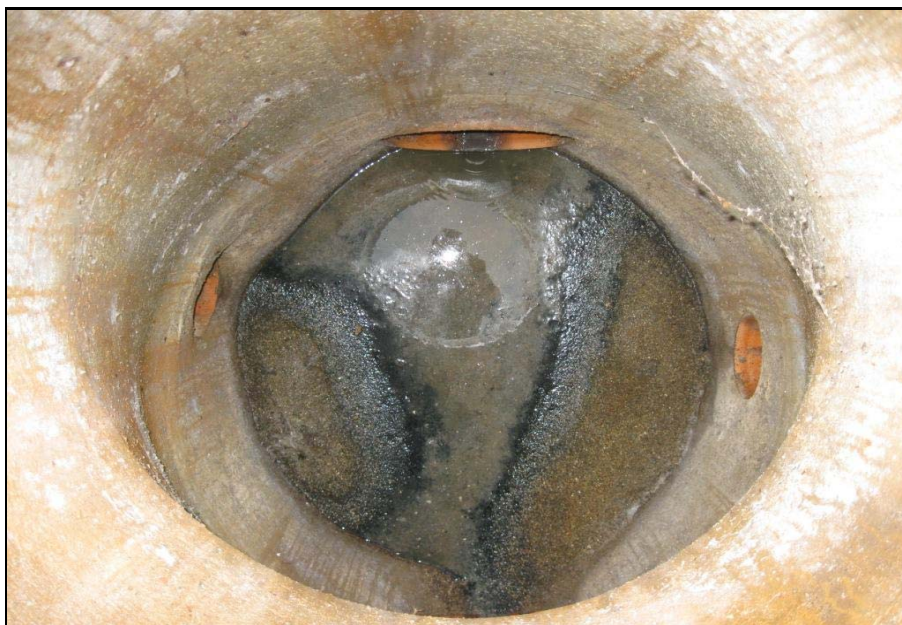
| POU | CARRER | ESTAT | TIPUS AIGÜES | OBSERVACIONS |
|---|---|---|---|---|
| 0201 | Francesc Corbera | bon estat | residuals | Unitari. Aigua estancada |

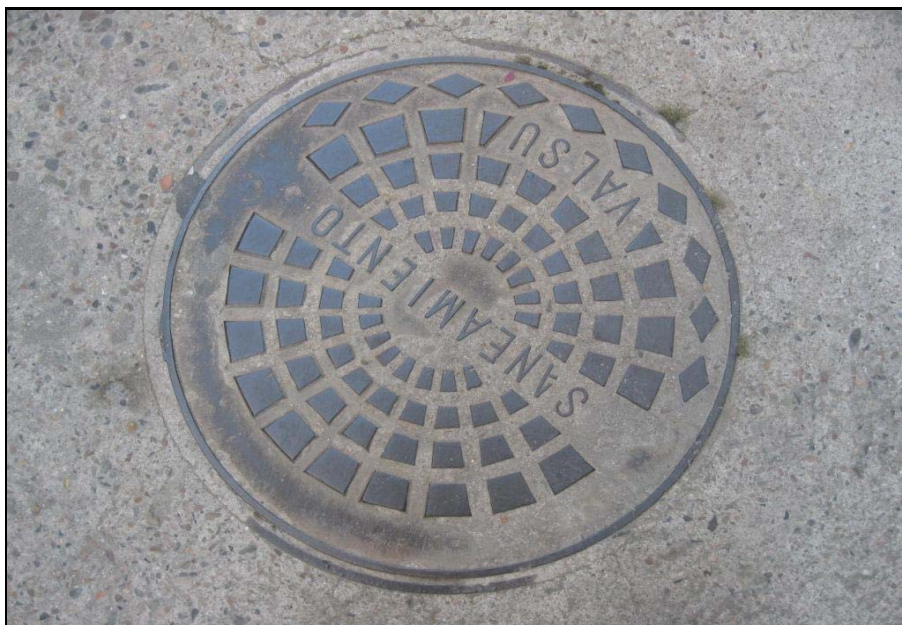
| POU | CARRER | ESTAT | TIPUS AIGÜES | OBSERVACIONS |
|---|---|---|---|---|
| 0216 | Cuba | altres | residuals | No es pot obrir. Tapa<br>asfaltada |

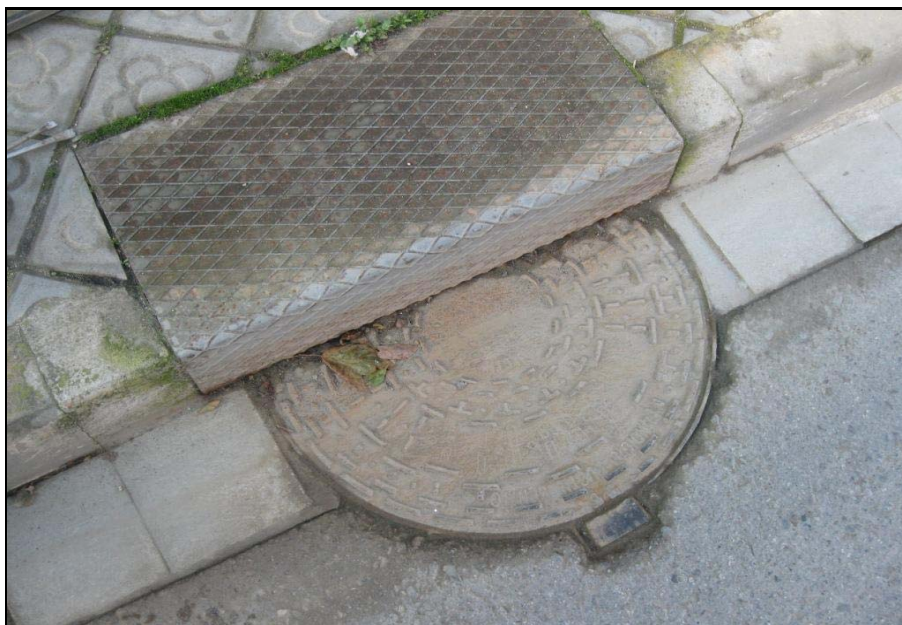
| POU | CARRER | ESTAT | TIPUS AIGÜES | OBSERVACIONS |
|---|---|---|---|---|
| 0220 | Riera Gavarra | altres | unitaries | No es pot obrir |
