17–04 | Nov 2017

PROJECTE DE REPARACIÓ DE LESIONS I DEFECTES CONSTRUCTIUS A LA FUNDACIÓ "ELS GARROFERS"

E: 1/100 | EA - ALTRES PATOLOGIES: PLANTA BAIXA

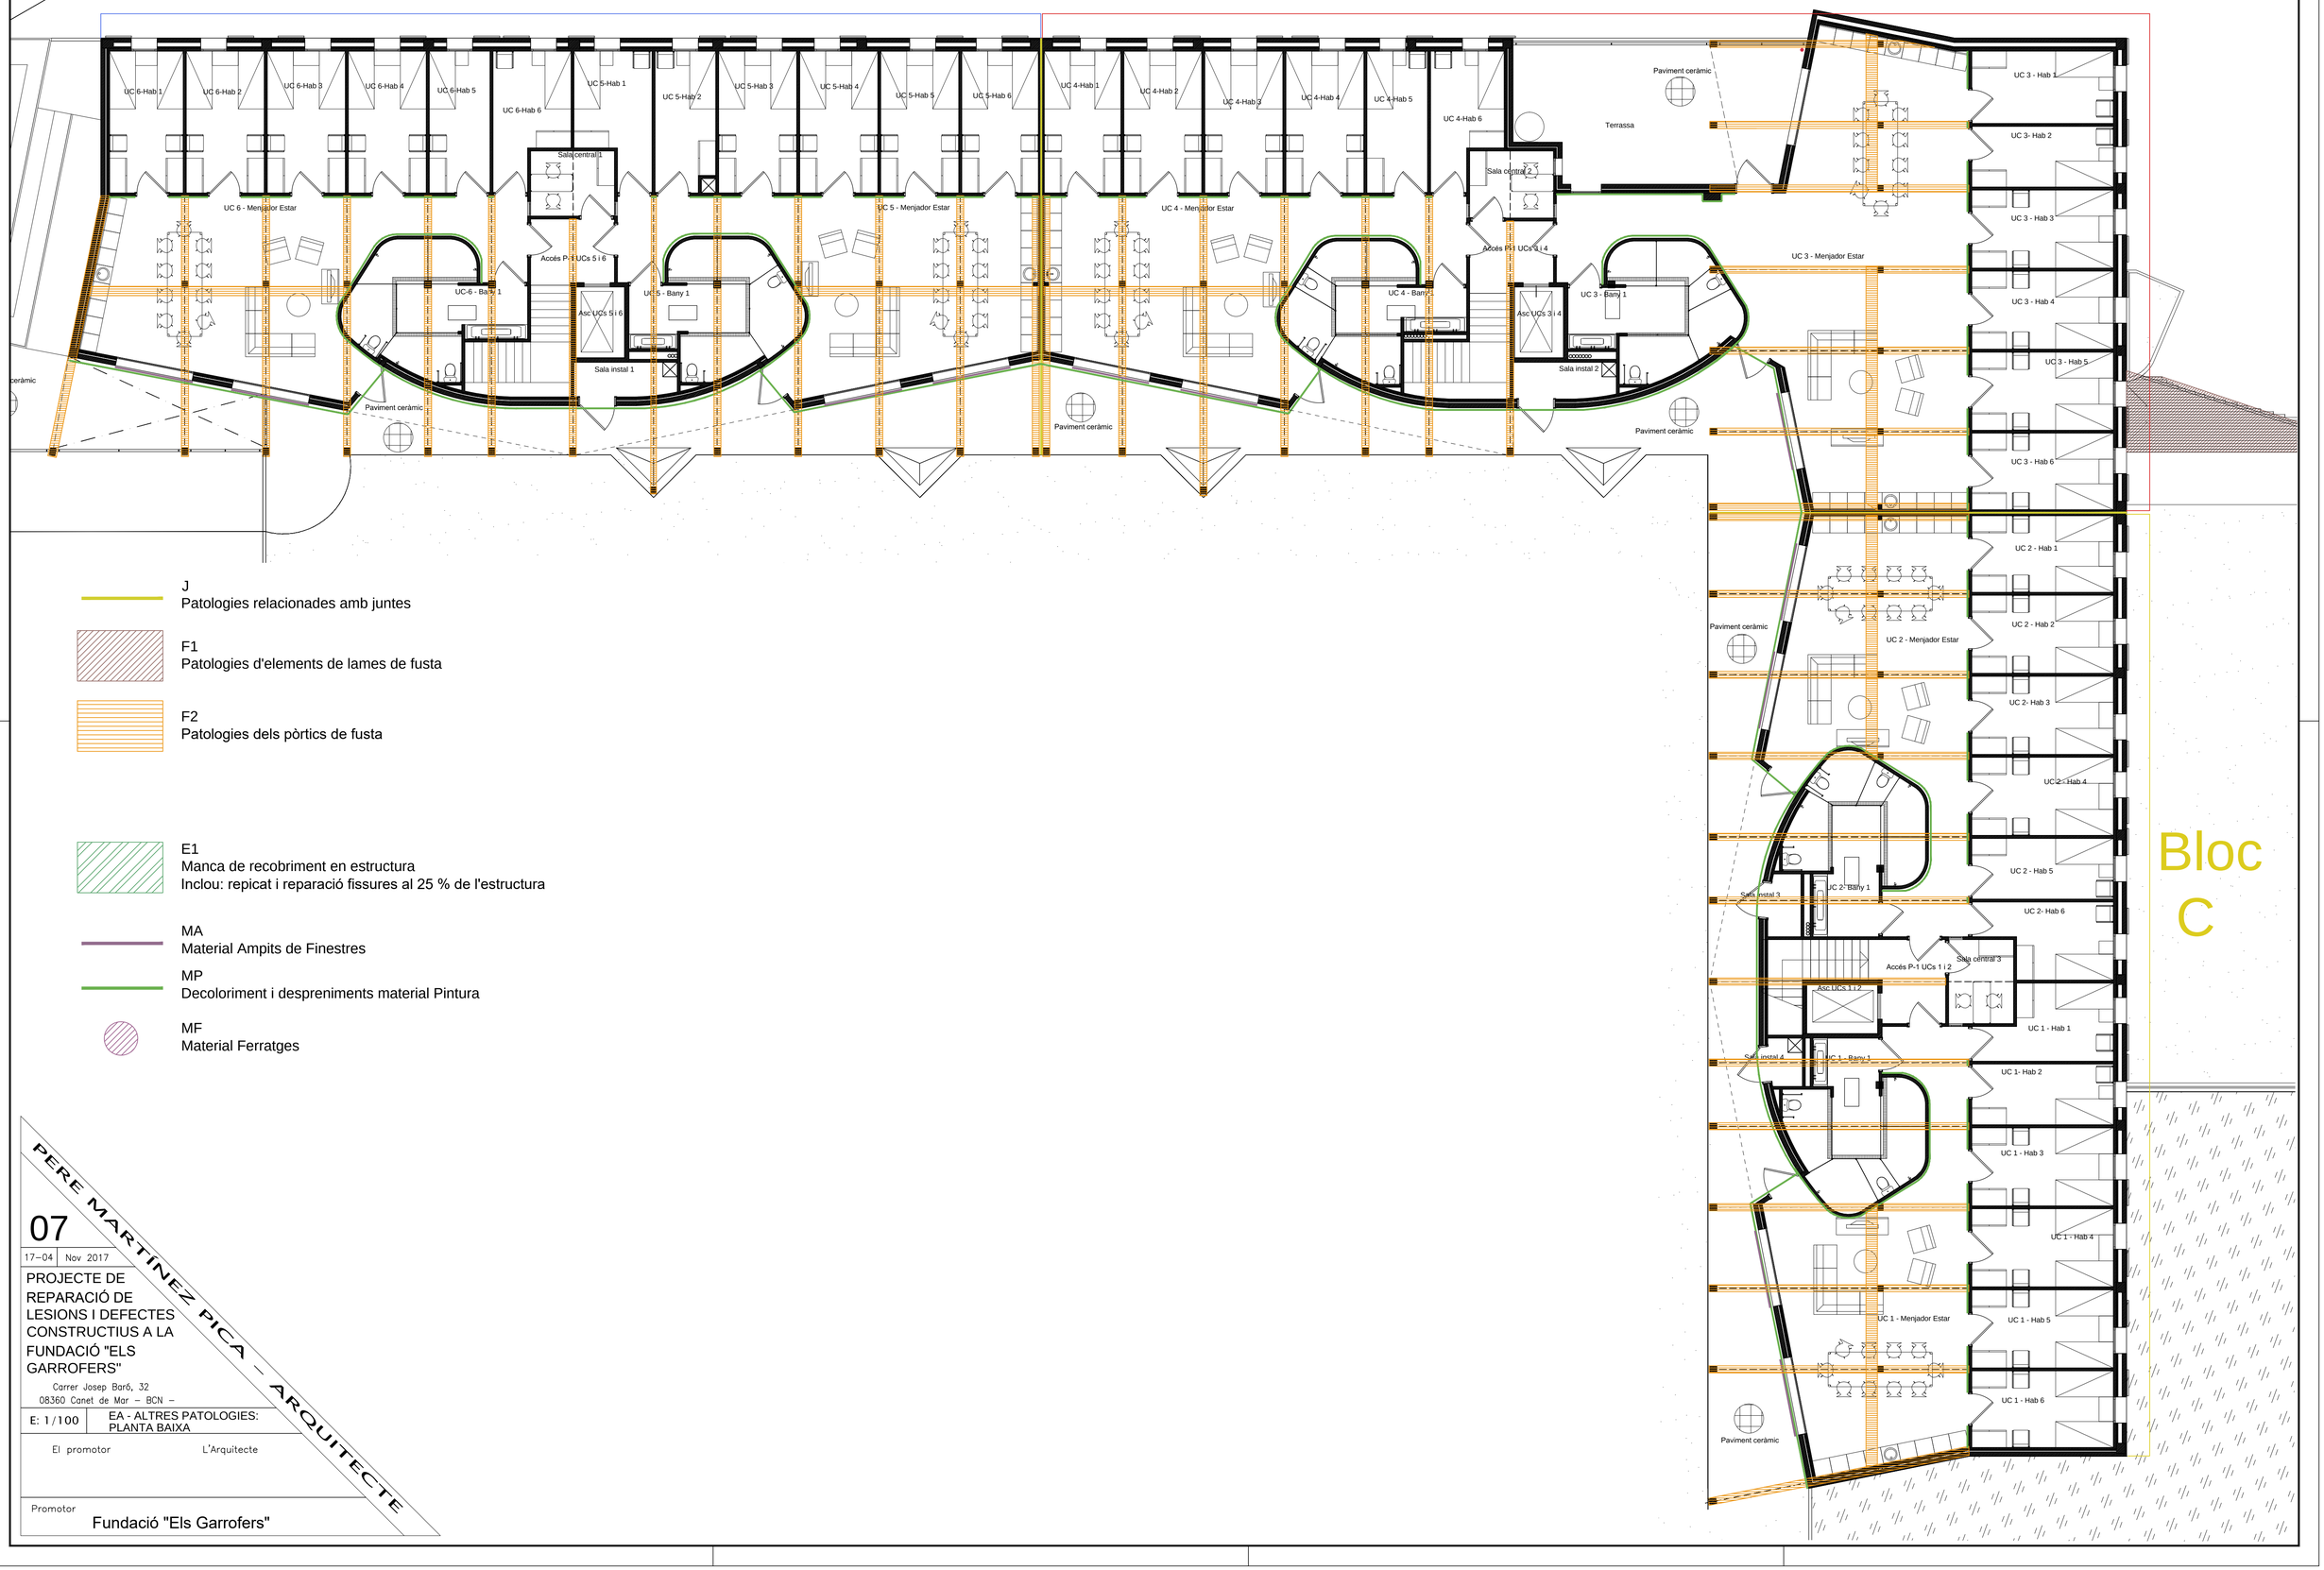
J
Patologies relacionades amb juntes

F1
Patologies d'elements de lames de fusta

F2
Patologies dels pòrtics de fusta

E1
Manca de recobriment en estructura
Inclou: repicat i reparació fissures al 25 % de l'estructura

MA
Material Ampits de Finestres

MP
Decoloriment i despreniments material Pintura

MF
Material Ferratges
