DETALLS PER A SOLUCIÓ DE PATOLOGIA H2 ALS BANYS DEL BLOC C

D01c

PROJECTE DE REPARACIÓ DE LESIONS I DEFECTES CONSTRUCTIUS A LA FUNDACIÓ "ELS GARROFERS"

E: 1/50 | ESTAT REFORMAT - DETALLS SOLUCIÓ PATOLOGIES BLOC C

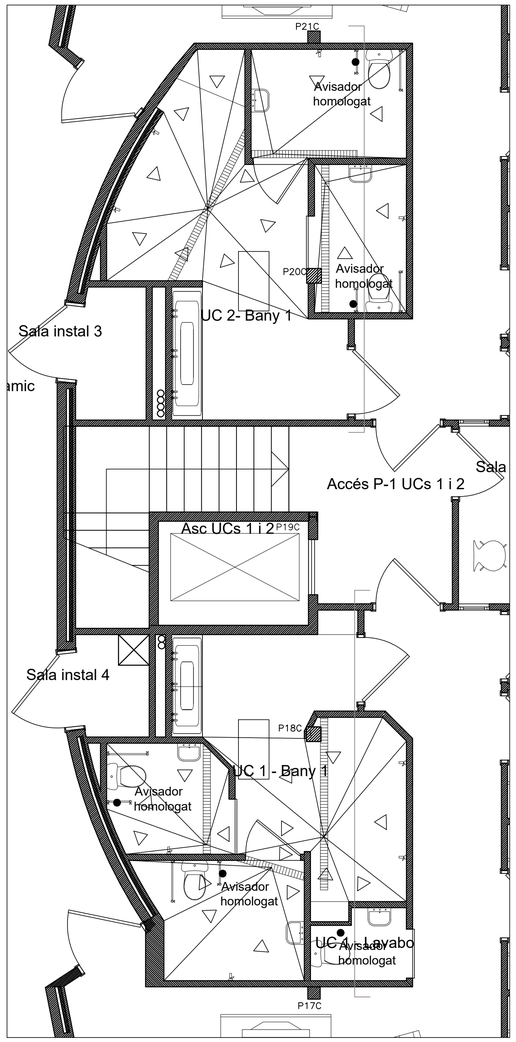
BANYS BLOC C - UCS 1 I 2
DIRECCIÓ NOVES PENDENTS I NOVES REIXES DE RECOLLIDA D'AIGUA

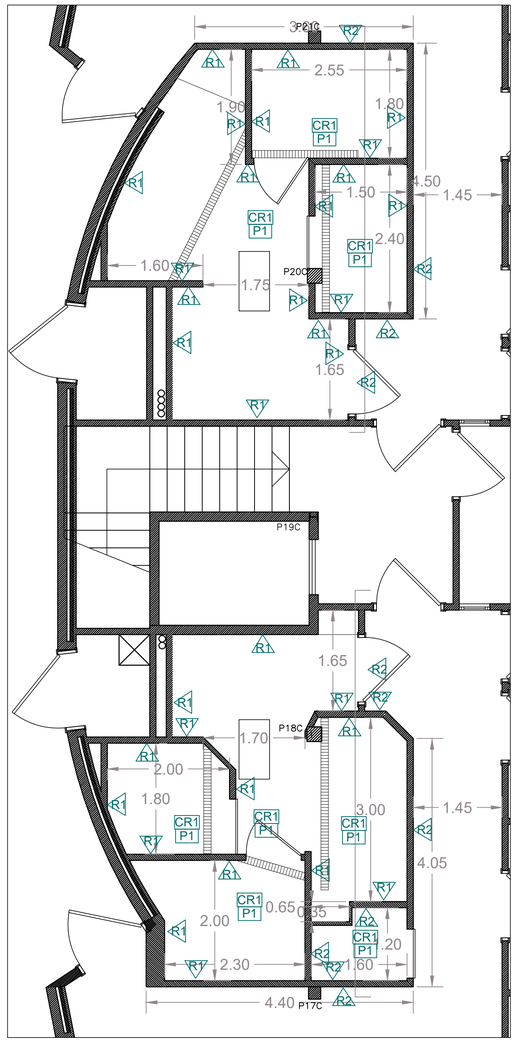
BANYS BLOC C - UCS 1 I 2
COTES

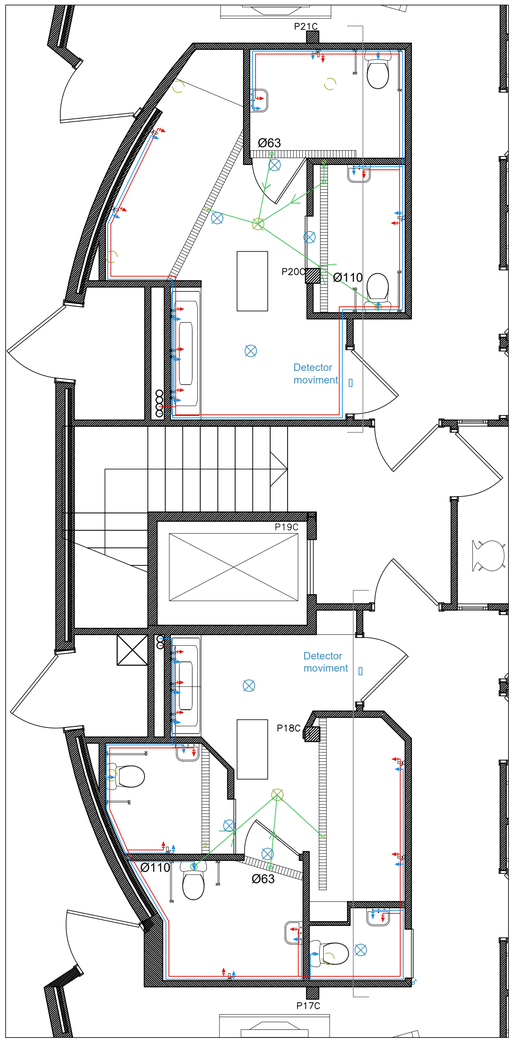
BANYS BLOC C - UCS 1 I 2
NOVES INSTAL·LACIONS DE LAMPISTERIA I SANEJAMENT
