CRONOLOGIA HISTÒRICA DEL TEATRE ODÈON

El 26 de novembre de 2002, l'Oficina Tècnica de Cooperació de la Diputació de Barcelona, va sol·licitar al tècnic que subscriu, assistència tècnica, per tal d'informar de la situació i estat de conservació del teatre Odèon.

| | PROJECTE BÀSIC I D'EXECUCIÓ DE LES OBRES DE RECUPERACIÓ DE L'ODÈON I EL SEU ENTORN COM A RECURS TURÍSTIC. | Carrer Gram, nº 22 | CRONOLOGIA HISTÒRICA DEL TEATRE ODÈON | Febrer 2014 | | |

LA PROBLEMÀTICA GENERAL.  
DANYS, LESIONS, DEGRADACIONS I DESPERFECTES VISIBLES.

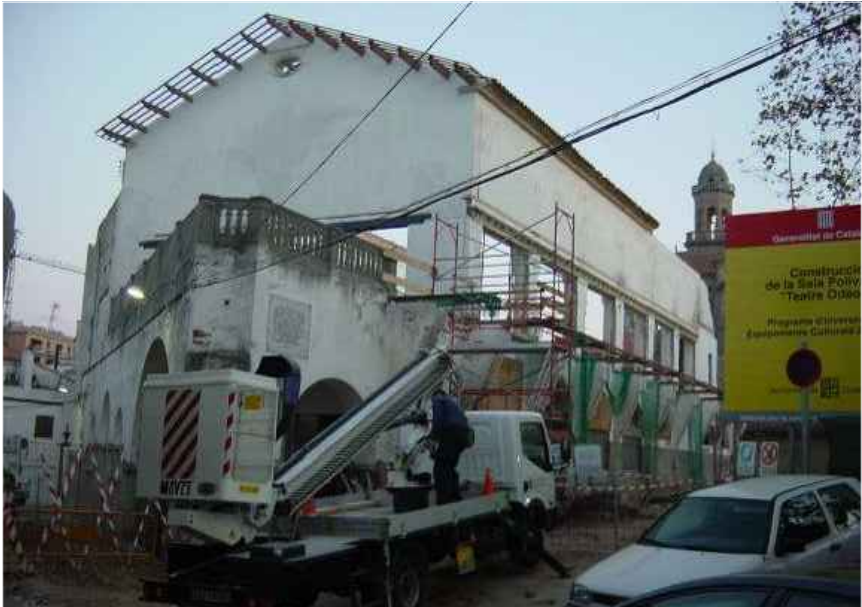
Estat de les obres. Font: Ajuntament Canet de Mar. Data: Novembre 2007.

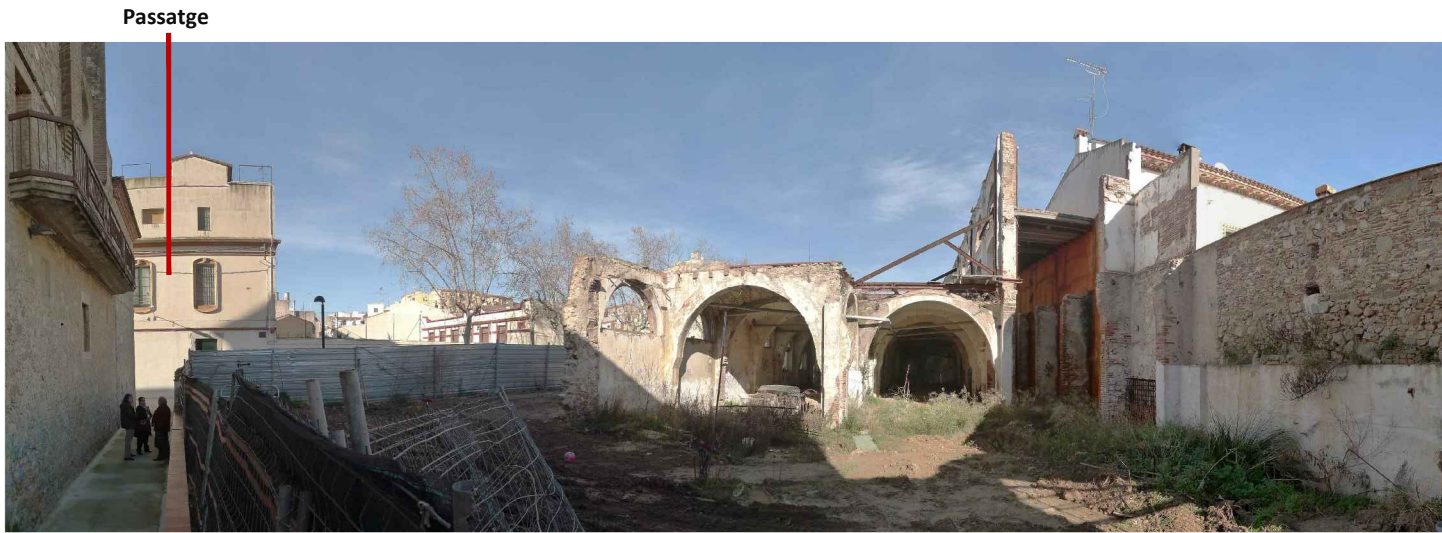
V01. Imatge panoràmica de la façana de migdia del teatre Odeón. A l'esquerra, s'observa el passatge que dóna accés a la plaça Colomer.  
Font: Arxiu GAA. Data: 14/02/2014.

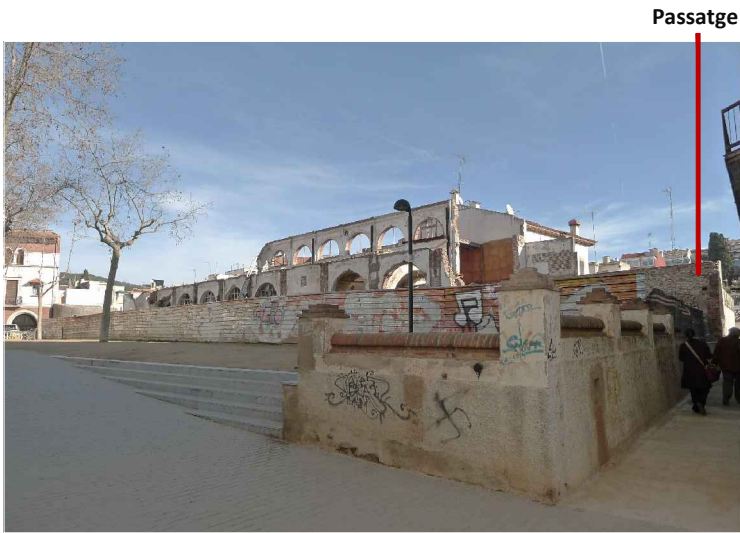
V02. Imatge de la façana de ponent. S'observa el paviment prefabricat de formigó realitzant durant les actuacions de l'any 2013.  
Font: Arxiu GAA. Data: 14/02/2014.

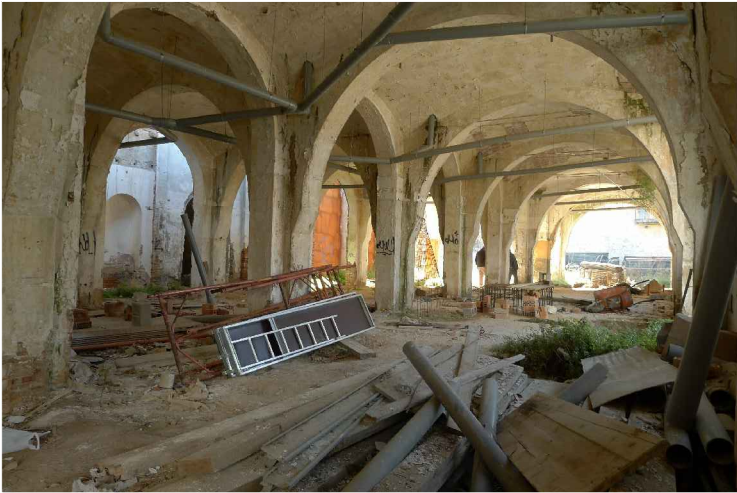
V01. Imatge global de l'interior. S'observen les voltes amb els baixants i col·lectors provisionals per evacuació de les aigües pluvials de coberta. Font: Arxiu GAA. Data: 14/02/2014.

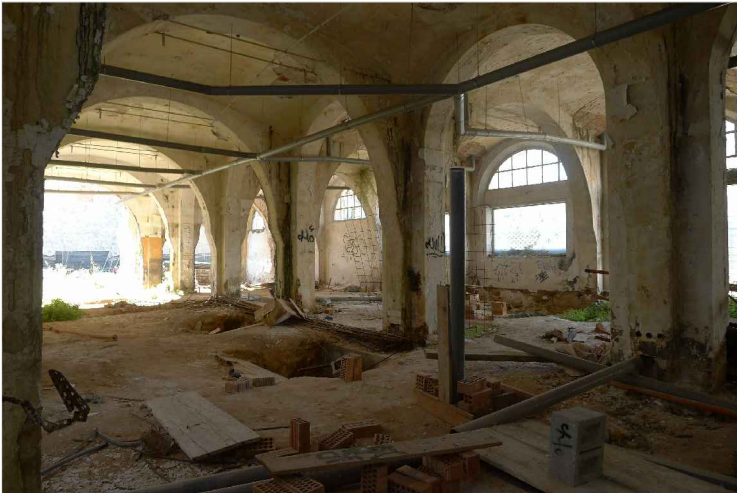
V04. Imatge de la porxada l'interior de l'edifici. S'observen algunes fonamentacions inacabades. També es poden veure algunes voltes de maó de pla atirantades. Font: Arxiu GAA. Data: 14/02/2014.

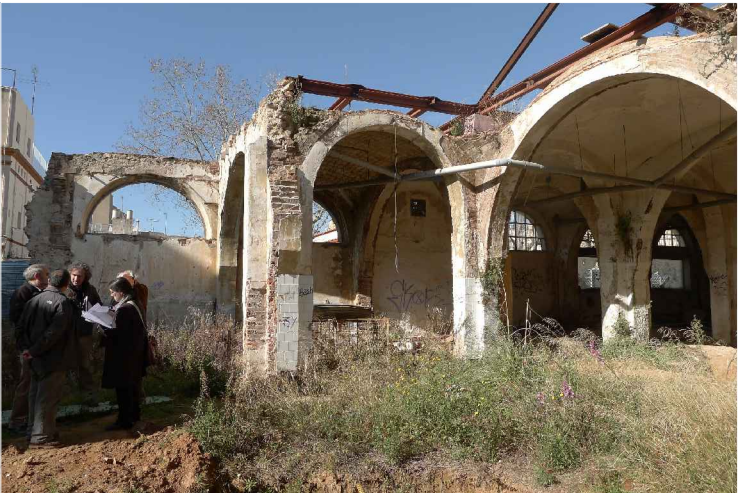
V12. Imatge de l'alçat de migdia, on es va esfondrar una de les voltes de la porxada. Font: Arxiu GAA. Data: 14/02/2014.

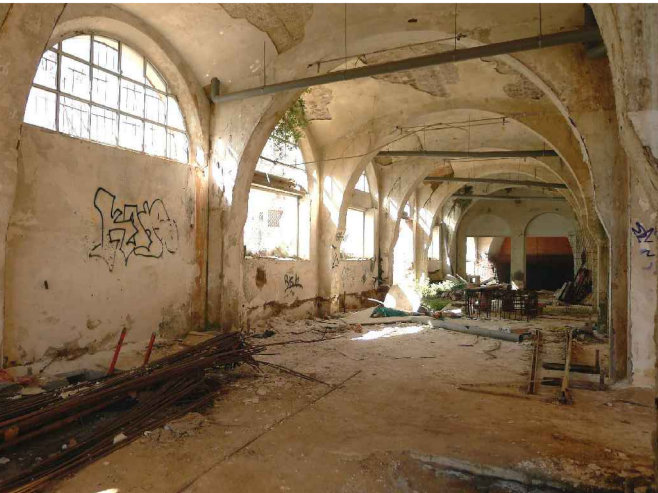
V13. Imatge de l'interior de la porxada de l'edifici. Canals i baixants provisionals d'evacuació de les aigües pluvials. Font: Arxiu GAA. Data: 14/02/2014.

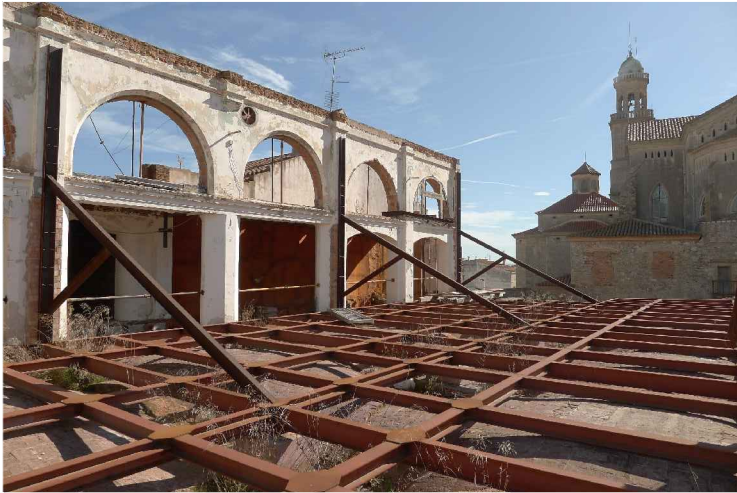
V02. Imatge global de la planta primera (espai 2.2), amb l'església parroquial de Sant Pere i Sant Pau al fons. S'observa mur estintolat amb tornapunts d'acer i l'estructura d'acer del sostre. Font: Arxiu GAA. Data: 14/02/2014.

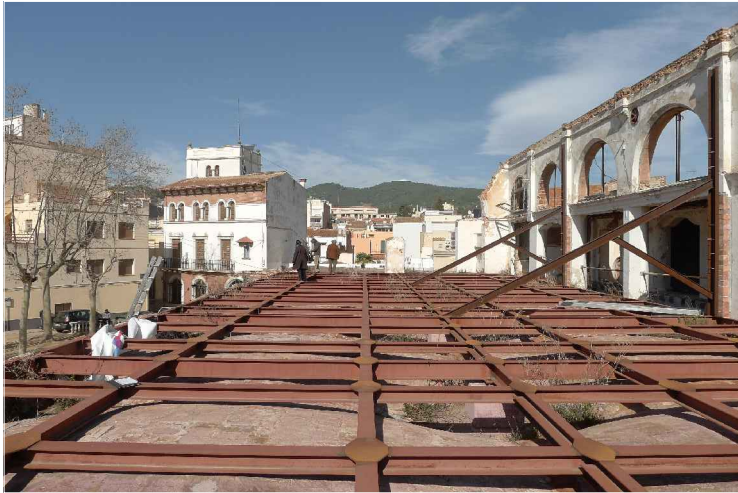
V03. Imatge global de la planta primera (espai 2.2). Estructura de suport del futur teatre. Mur de llevant apuntalat. Font: Arxiu GAA. Data: 14/02/2014.

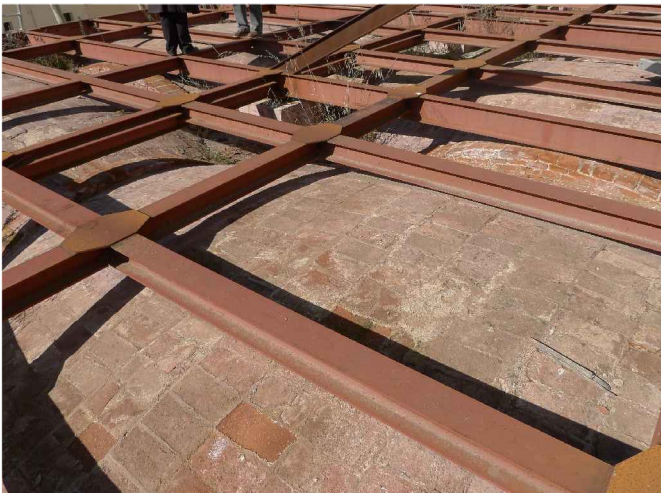
V04. Imatge d'un fragment de l'extradós de les voltes ceràmiques, i de la nova estructura d'acer exempta. Detall de l'extradós de les voltes. Font: Arxiu GAA. Data: 14/02/2014.

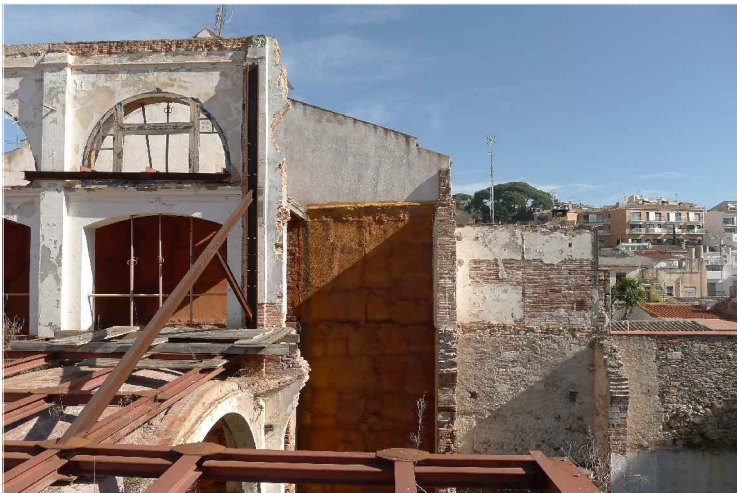
V05. Imatge d'un fragment de la mitgera de llevant. S'observa la crugia que falta per a completar les 16 voltes originals. Font: Arxiu GAA. Data: 14/02/2014.

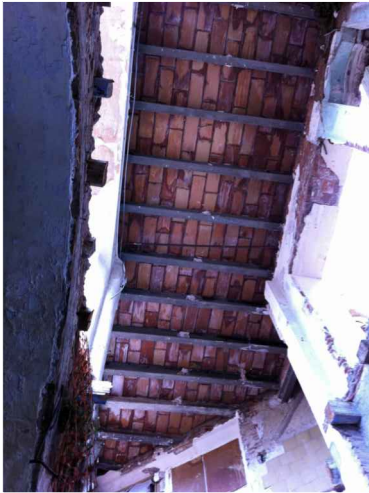
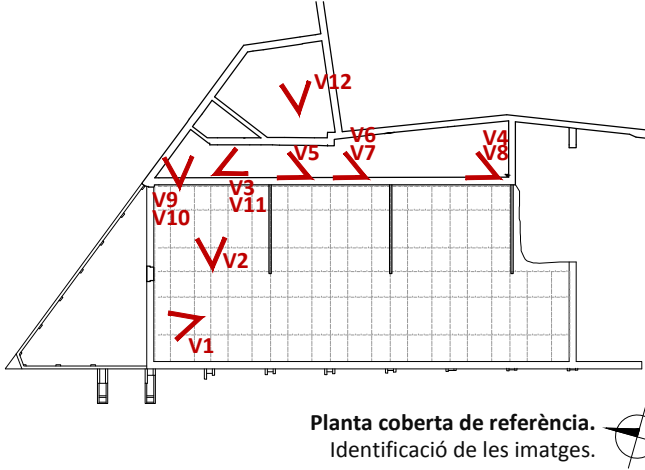
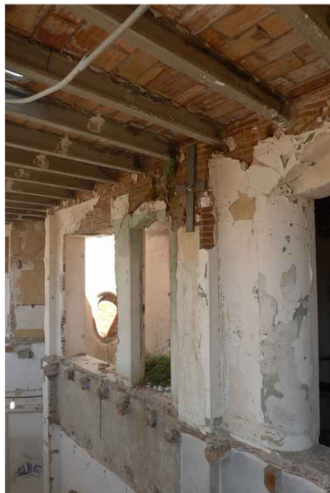
V05-06. Imatge de l'espai entre la mitgera de llevant i l'àmbit de la porxada, cobert amb bigues prefabricades de formigó armat, autoresistents i encadellat ceràmic (coberta 3.3). Font: Arxiu GAA. Data: 14/02/2014.

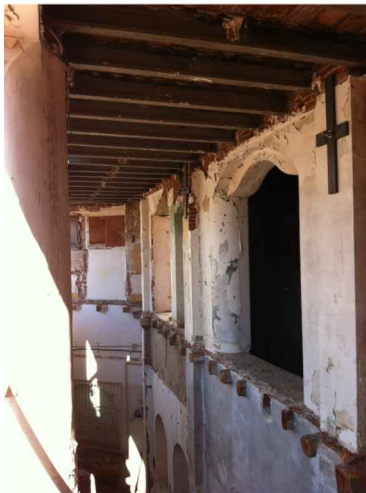
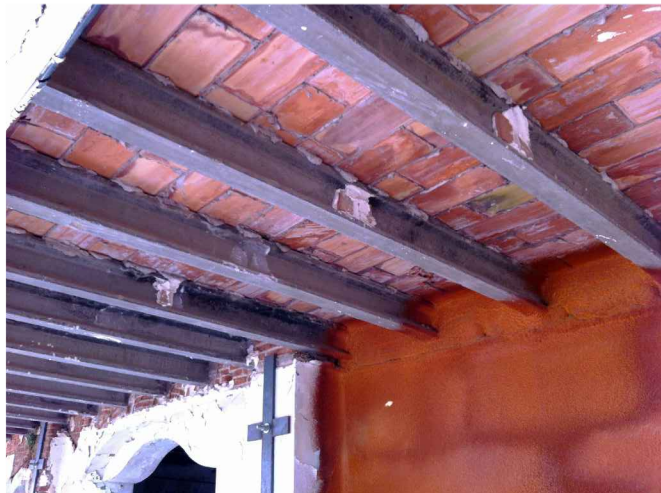
V07-08. Imatge de detall de l'espai cobert per la terrassa 3.3. S'observa part de la mitgera de llevant amb aïllament projectat. Font: Arxiu GAA. Data: 14/02/2014.

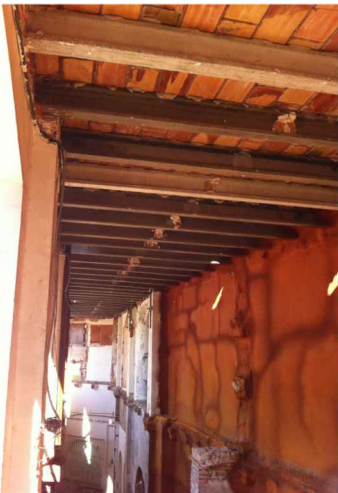
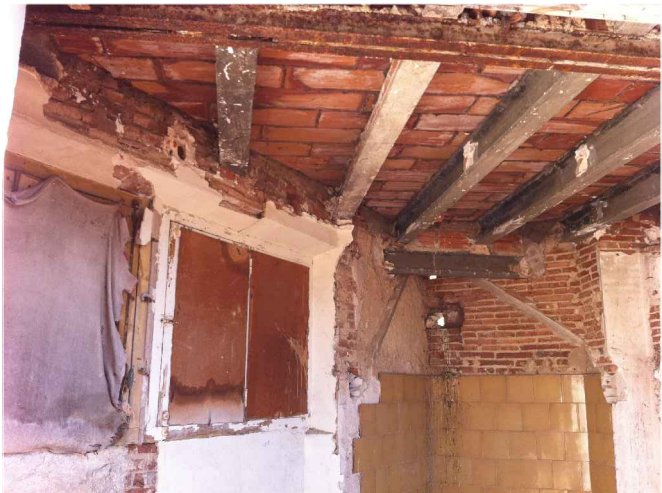
V09. Imatge de detall de la cantonada nord-oest de l'espai cobert per la terrassa 3.1. Font: Arxiu GAA. Data: 14/02/2014.

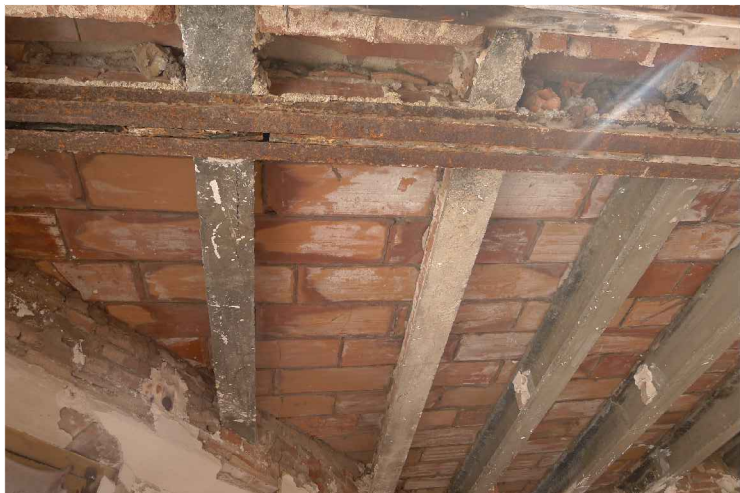
V10. Imatge de detall de la cantonada de l'espai cobert nord-est per la terrassa 3.1. S'observen les bigues prefabricades de formigó autoresistents i l'encadellat ceràmic. Font: Arxiu GAA. Data: 14/02/2014.

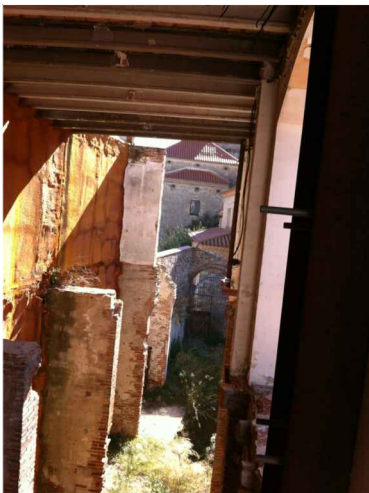
V11. Imatge de l'espai entre la mitgera i l'àmbit de la porxada. Font: Arxiu GAA. Data: 14/02/2014.

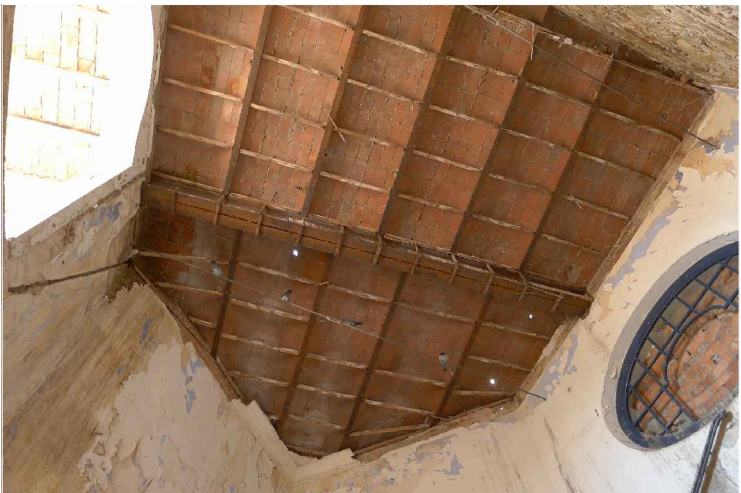
V12. Imatge del sostre de la coberta 3.5. S'observen les biguetes metàl·liques i els revoltos ceràmics manuals. Font: Arxiu GAA. Data: 14/02/2014.

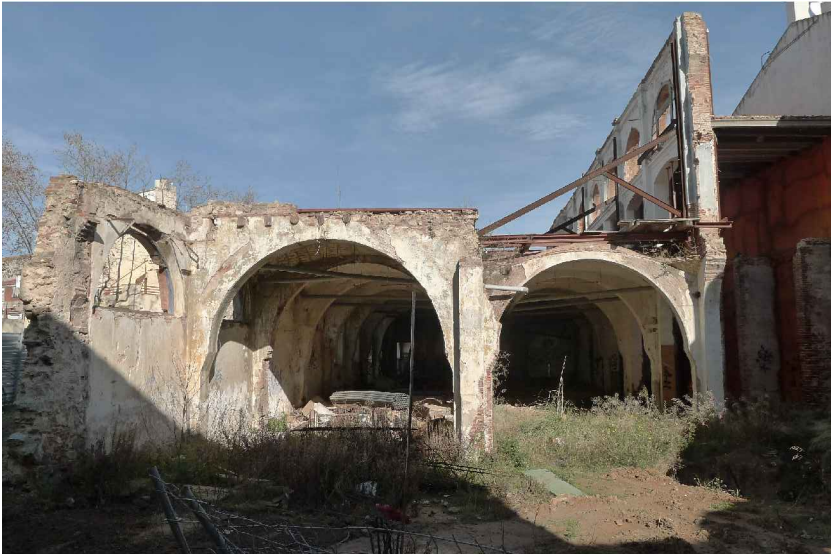
V01. Imatge de la façana sud del teatre Odèon. S'observa el mur de llevant apuntalat amb tornapunts. Font: Arxiu GAA. Data: 14/02/2014.

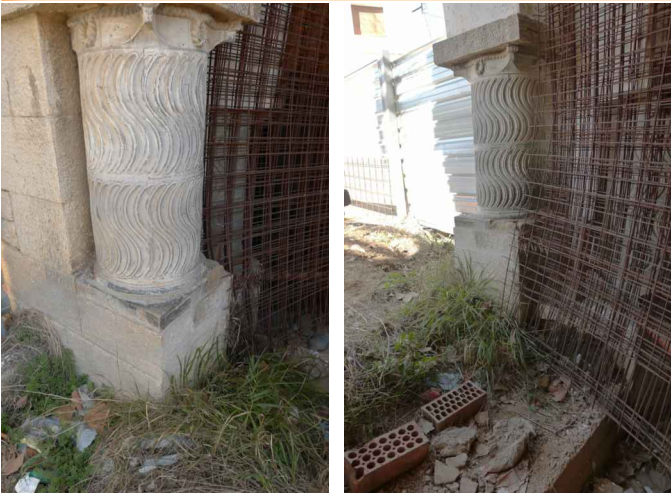
FONAMENTACIÓ 01

V01-02. Imatges de la base del pilar en cantonada (F01). Impossible observar l'existència o estat de la fonamentació existent. Font: Arxiu GAA. Data: 14/02/2014.

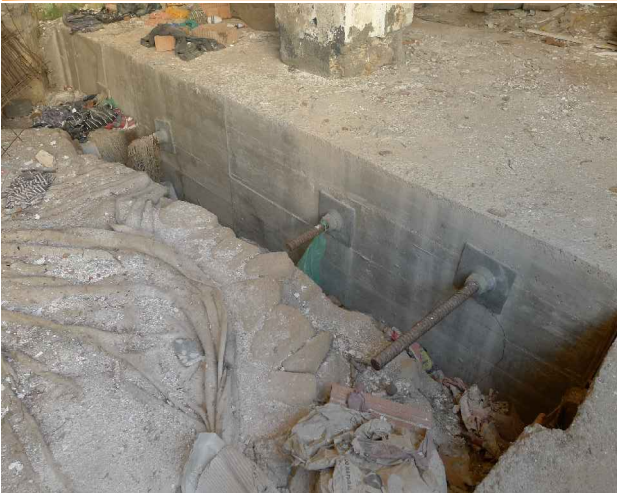
FONAMENTACIÓ 02

V03. Imatge de la fonamentació 02 realitzada (porxada, espai 1.1). S'observa l'encepat executat, amb tensors acabats. Font: Arxiu GAA. Data: 14/02/2014.

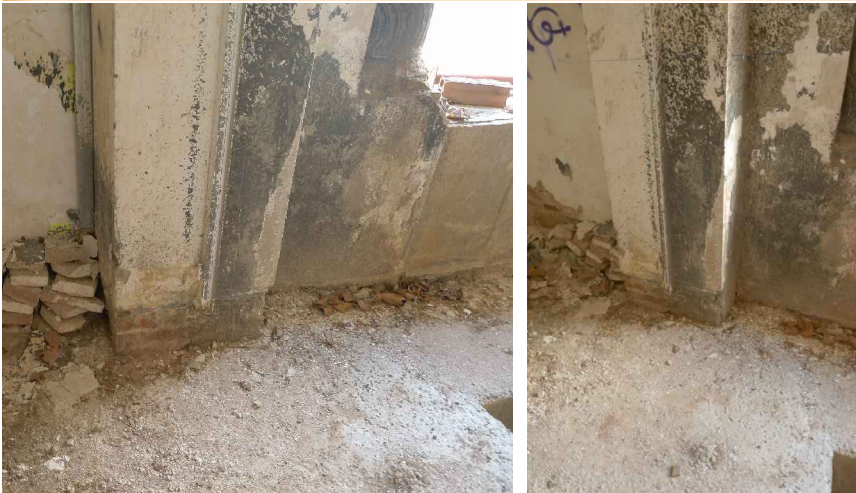
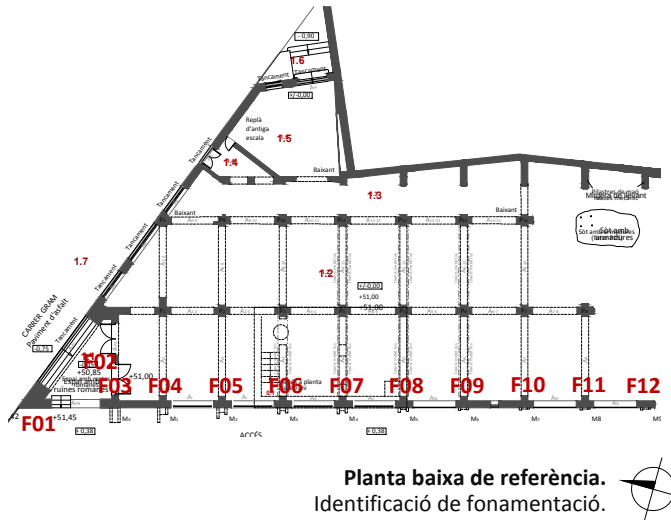
FONAMENTACIÓ 03

V04-05. Imatge de la base del pilar 03. S'observa la fonamentació executada, amb l'encepat ja formigonat. Pendent de revisió de l'existència i/o estat de tensors i armat segons projecte. Font: Arxiu GAA. Data: 14/02/2014.

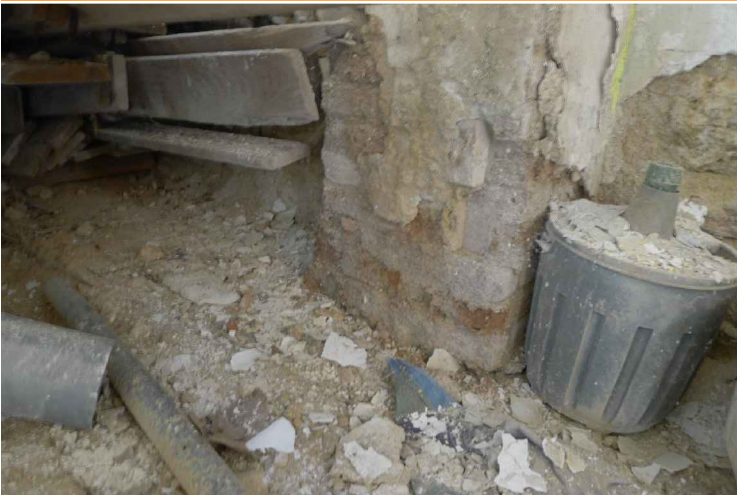
FONAMENTACIÓ 04

V06. Imatges de la base del pilar 04. S'observa la fonamentació executada, amb l'encepat ja formigonat. Pendent de revisió de l'existència i/o estat de tensors i armat segons projecte. Font: Arxiu GAA. Data: 14/02/2014.

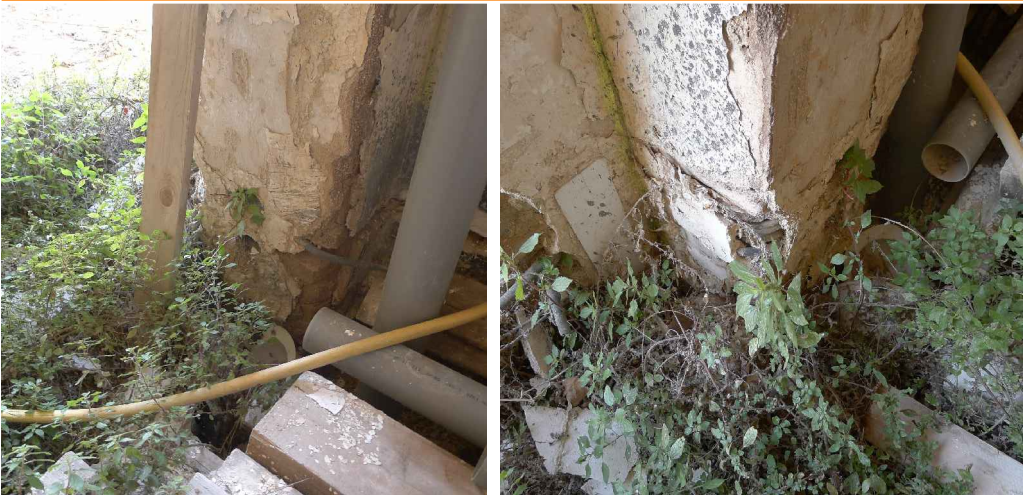
FONAMENTACIÓ 05

V07-08. Imatges de la base del pilar 05. Impossible observar l'existència o estat de la fonamentació existent. Font: Arxiu GAA. Data: 14/02/2014.

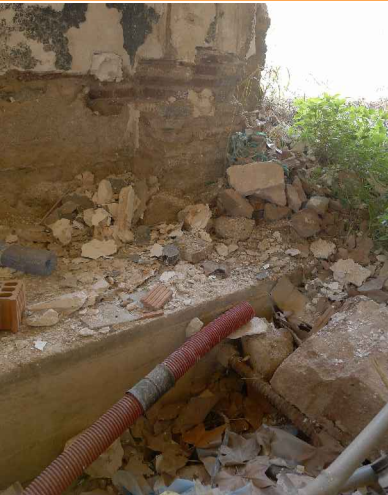
FONAMENTACIÓ 06

V09. Imatge de la fonamentació realitzada (F06). Impossible observar l'existència i/o estat dels tensors. Font: Arxiu GAA. Data: 14/02/2014.

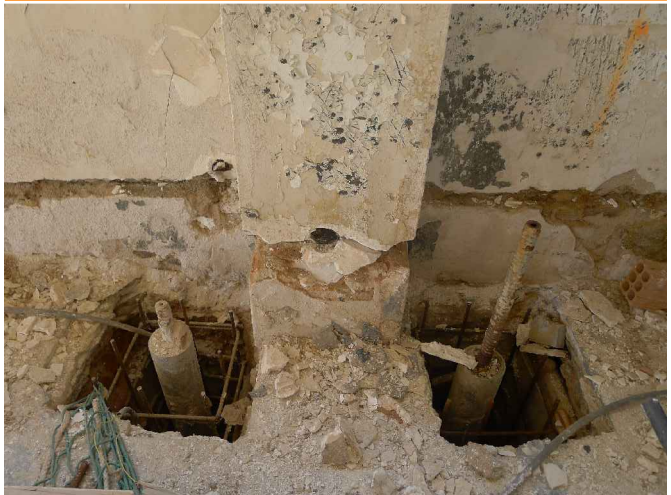
FONAMENTACIÓ 07

V10. Imatge de la base del pilar 07. S'observa que la fonamentació no està realitzada. Es veuen micropilotis amb l'armat corresponent i l'encofrat d l'encepat preparat per a formigonar (actualment sense formigonar). Font: Arxiu GAA. Data: 14/02/2014.

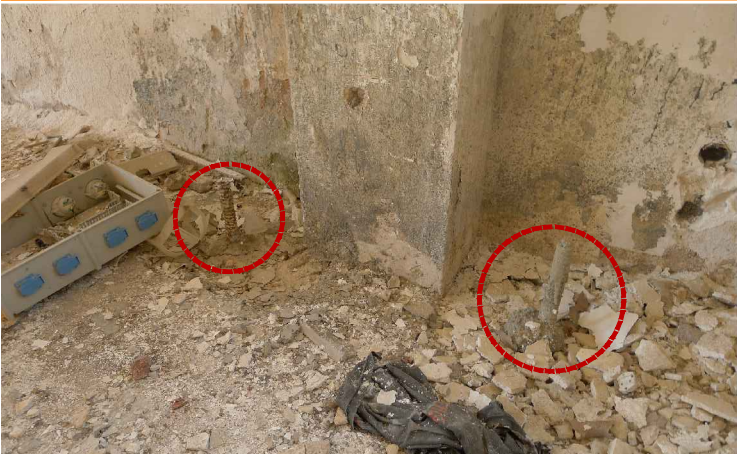
FONAMENTACIÓ 08

V11. Imatge de la fonamentació 08 executada, amb l'encepat ja realitzat. Es veuen els armats sobresortint dels micropilotis executats. Pendent de revisió de l'existència i/o estat dels tensors de l'encepat. Font: Arxiu GAA. Data: 14/02/2014.

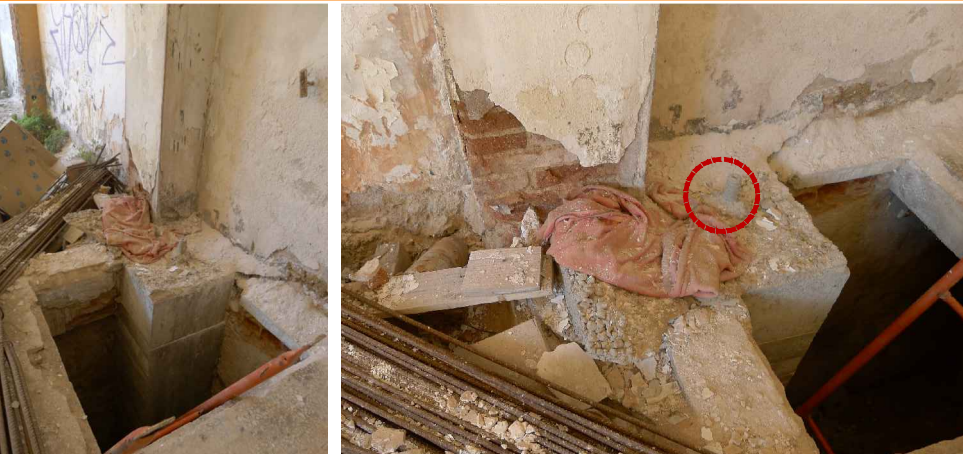
FONAMENTACIÓ 09

V12-13. Imatge de la fonamentació 09 executada, amb l'encepat ja realitzat. S'observen els armats sobresortint dels micropilotis executats. Pendent de revisió de l'existència dels tensors de l'encepat. Font: Arxiu GAA. Data: 14/02/2014.

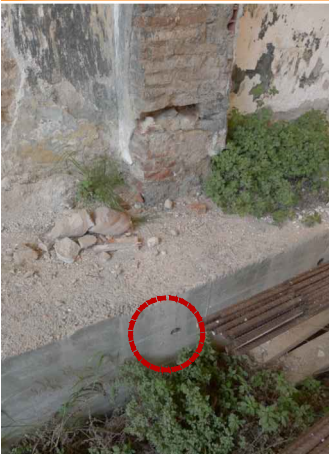
FONAMENTACIÓ 10

V14-15-16. Imatges de les fonamentacions 10, 11 i 12 executades, amb els encepats ja realitzats. S'observen alguns tensors realitzats. Pendent de revisió de l'existència i/o estat dels micropilotis i els tensors de l'encepat. Font: Arxiu GAA. Data: 14/02/2014.

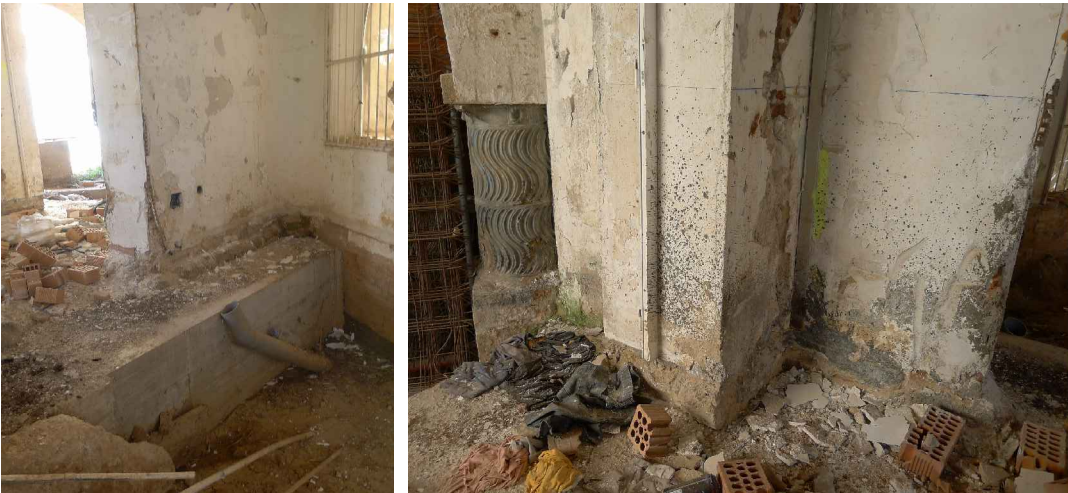
FONAMENTACIÓ 13

V01-02. Imatge de la base del pilar 13. S'observa la fonamentació executada, amb l'encepat ja formigonat. Pendent de revisió de l'existència i/o estat de tensors i armat segons projecte. Font: Arxiu GAA. Data: 14/02/2014.

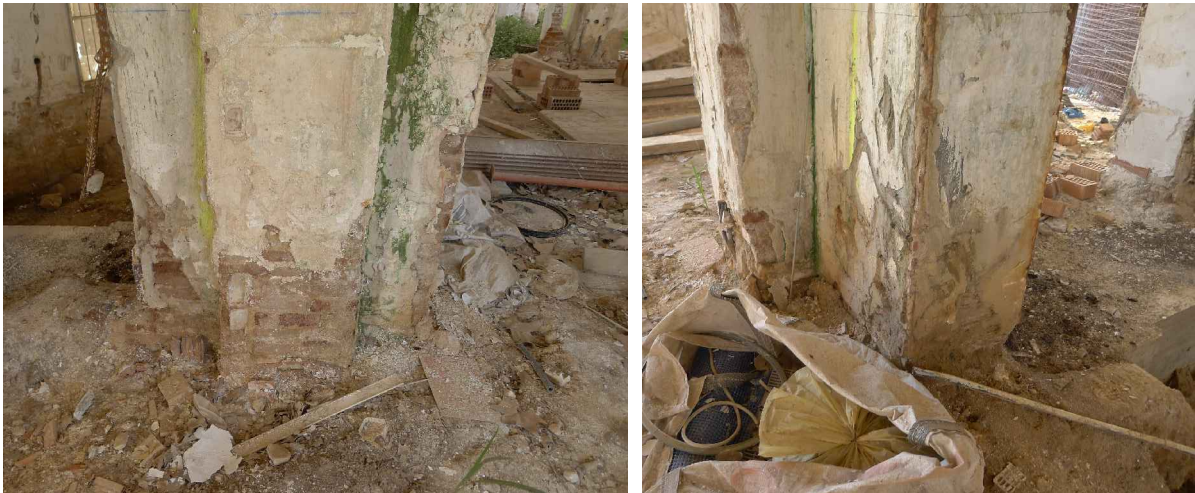
FONAMENTACIÓ 14

V03-04. Imatges de la base del pilar 14. Impossible observar l'existència i/o estat de la fonamentació existent. Font: Arxiu GAA. Data: 14/02/2014.

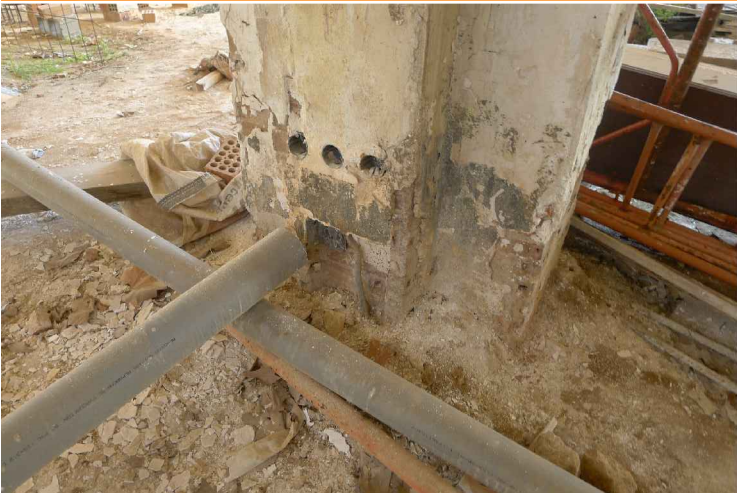
FONAMENTACIÓ 15

V05. Imatge de la base del pilar 15. Impossible observar l'existència i/o estat de la fonamentació existent. Font: Arxiu GAA. Data: 14/02/2014.

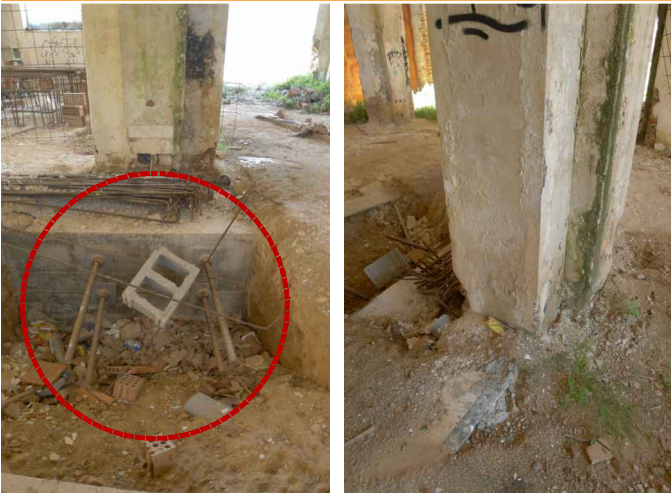
FONAMENTACIÓ 16

V06-07. Imatge de la base del pilar 16. S'observa la fonamentació executada, amb l'encepat ja formigonat, amb tensors (col·locats sense tensió). Font: Arxiu GAA. Data: 14/02/2014.

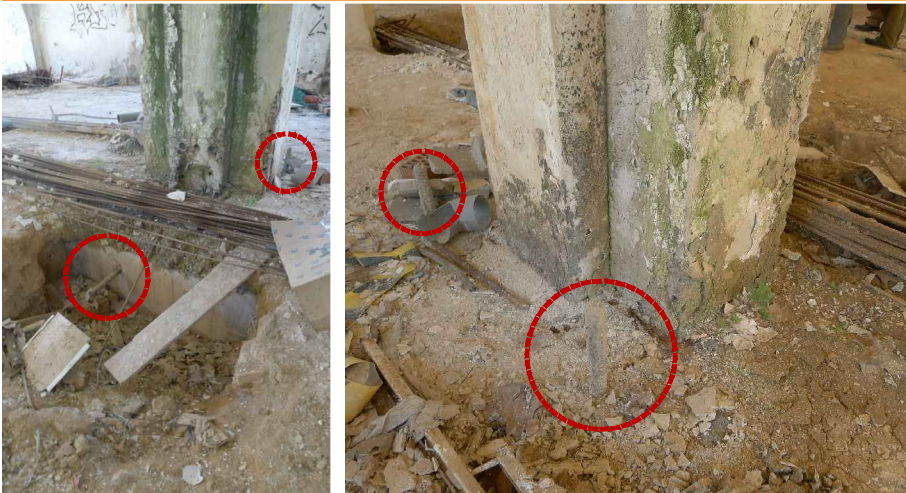
FONAMENTACIÓ 17

V08-09. Imatge de la base del pilar 17. S'observa la fonamentació executada, amb l'encepat ja formigonat, amb tensors (col·locats sense tensió). Font: Arxiu GAA. Data: 14/02/2014.

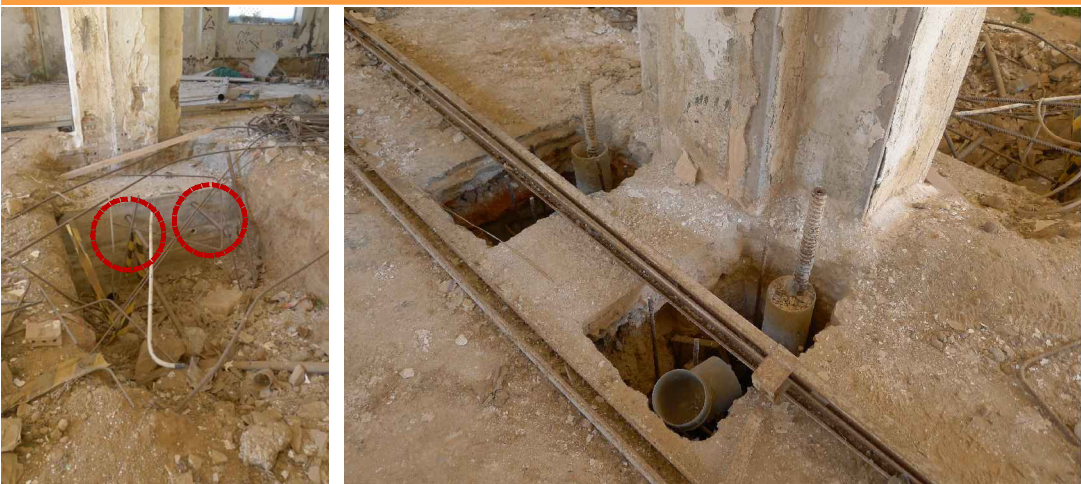
FONAMENTACIÓ 18

V10-11. Imatge de la fonamentació 18, no executada en un dels costats. Es veuen micropilotis amb l'armat corresponent i l'encofrat de l'encepat preparat per a formigonar (actualment sense formigonar). A l'altre costat s'observa l'encepat ja formigonat, amb tensors (col·locats sense tensió). Font: Arxiu GAA. Data: 14/02/2014.

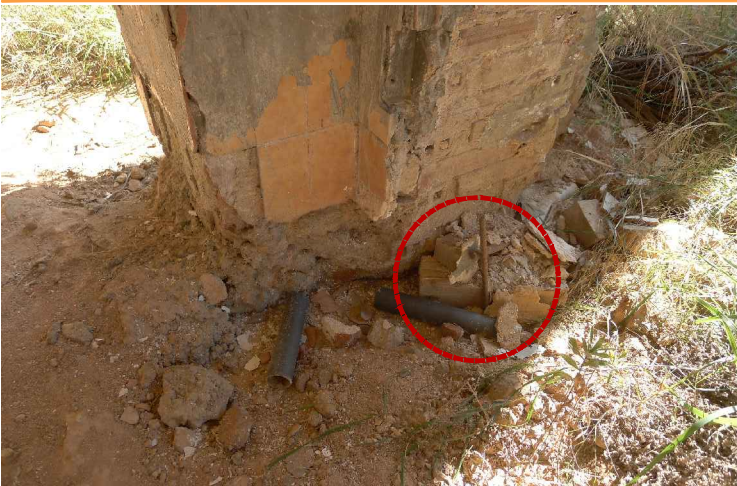
FONAMENTACIÓ 20

V15. Imatges de la base del pilar 20. S'observa algun armat dels micropilotis (sobresortint). Impossible observar l'existència o estat de la fonamentació existent. Font: Arxiu GAA. Data: 14/02/2014.

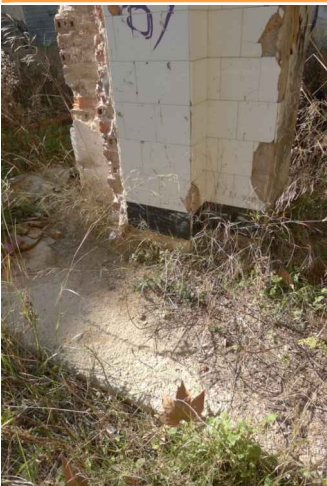
FONAMENTACIÓ 21

V16. Imatges del pilar 21. Impossible observar l'existència o estat de la fonamentació existent. Font: Arxiu GAA. Data: 14/02/2014.

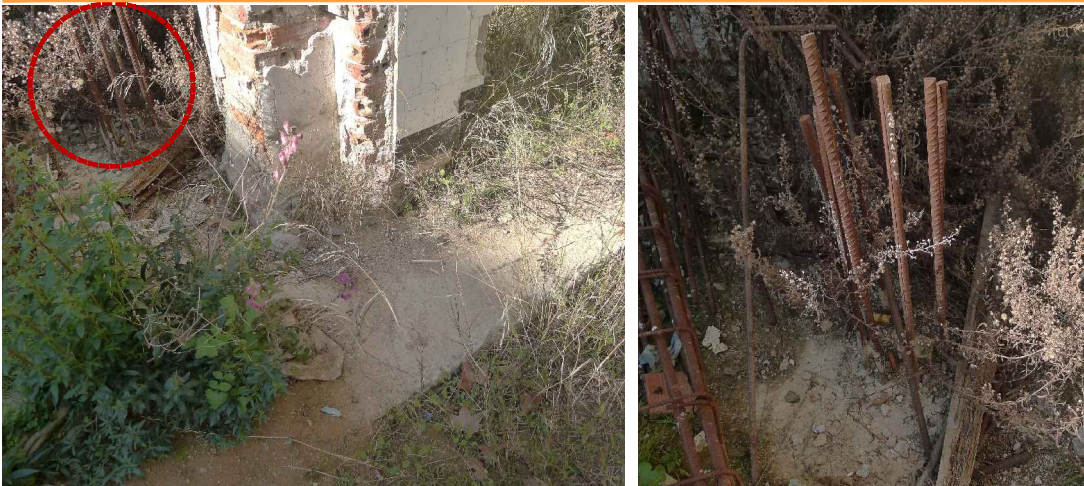
FONAMENTACIÓ 22

V17-18. Imatges de la base del pilar 22. S'observa la fonamentació executada, amb l'encepat ja formigonat. Es veu l'armat, sobresortint. Pendent de revisió de l'existència i/o estat de tensors i armat segons projecte. Font: Arxiu GAA. Data: 14/02/2014.

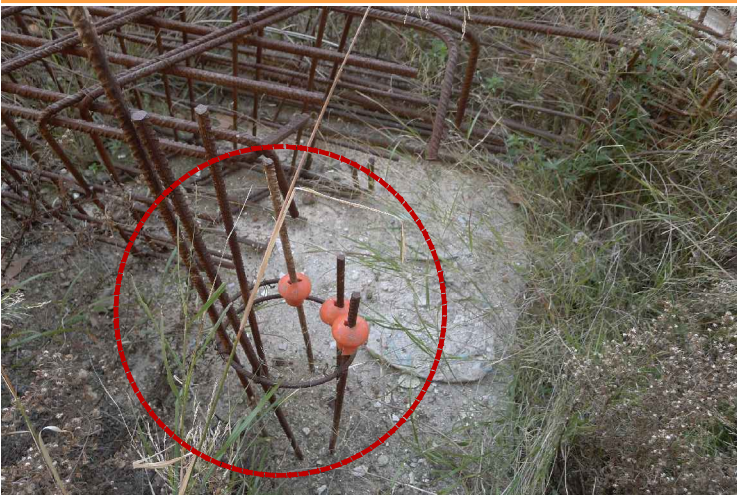
FONAMENTACIÓ 23

V19. Imatges de la fonamentació 23 executada, amb l'encepat ja formigonat. Es veu l'armat, sobresortint. Pendent de revisió de l'existència i/o estat de tensors i armat segons projecte. Font: Arxiu GAA. Data: 14/02/2014.

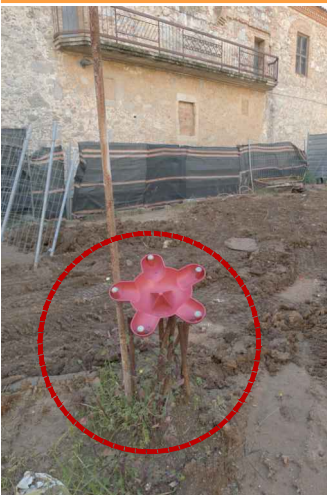
FONAMENTACIÓ 24

V20-21. Imatges de les fonamentacions 24 i 25 executades. Es veu l'armat, sobresortint. Pendent de revisió de l'existència i/o estat de tensors i armat segons projecte. Font: Arxiu GAA. Data: 14/02/2014.

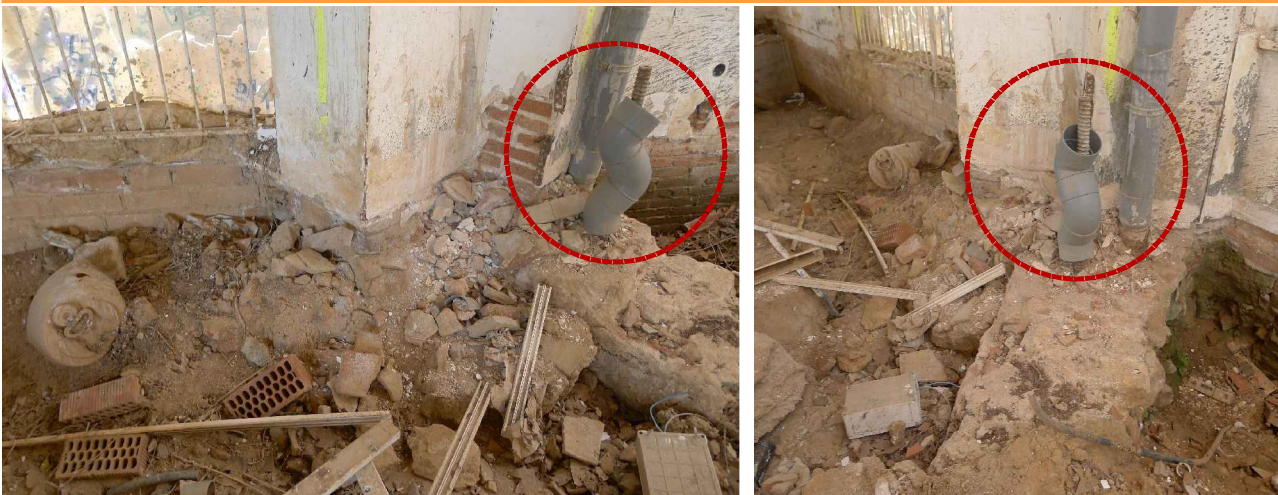
FONAMENTACIÓ 26

V22-23. Imatges de la base del pilar 26. S'observa algun armat dels micropilotis (sobresortint). Impossible observar l'existència o estat de la fonamentació existent. Font: Arxiu GAA. Data: 14/02/2014.

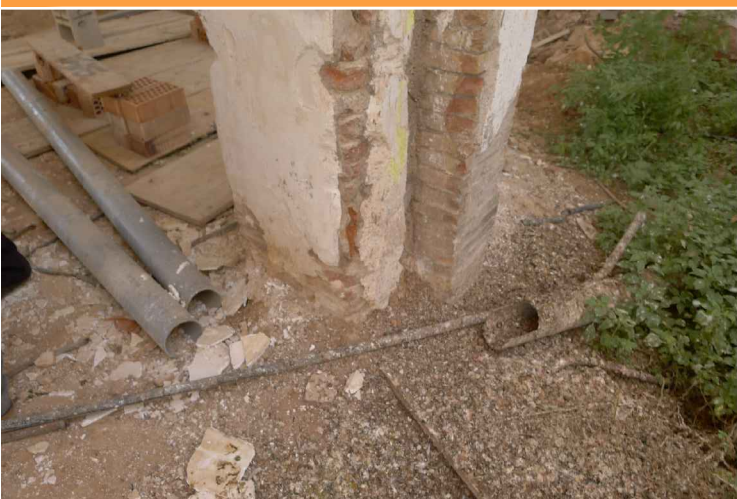
FONAMENTACIÓ 27

V24. Imatge de la base del pilar 27. Impossible observar l'existència o estat de la fonamentació existent. Font: Arxiu GAA. Data: 14/02/2014.

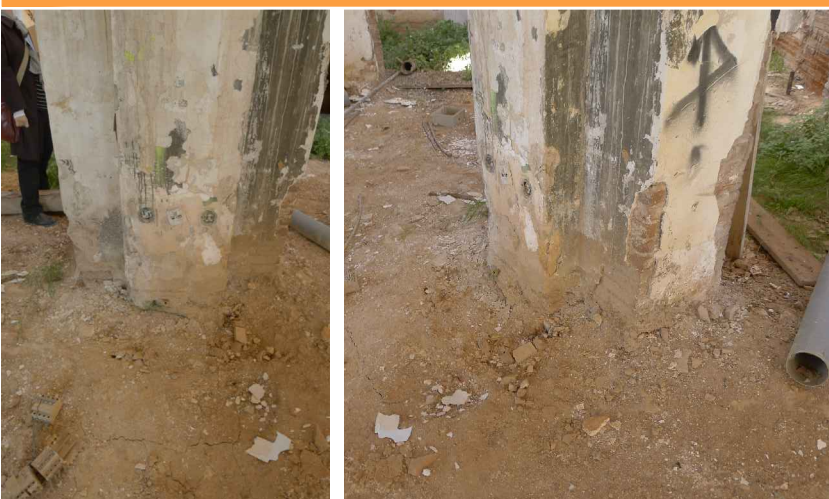
FONAMENTACIÓ 28

V25-26. Imatges de la base del pilar 28. Impossible observar l'existència o estat de la fonamentació existent. Font: Arxiu GAA. Data: 14/02/2014.

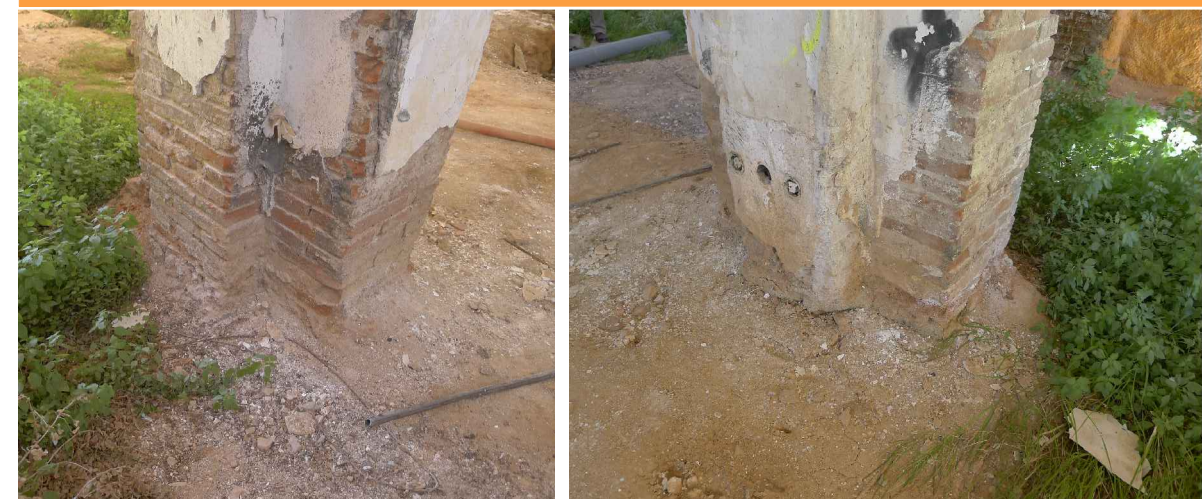
FONAMENTACIÓ 29

V27-28. Imatges de la base del pilar 29. Impossible observar l'existència o estat de la fonamentació existent. Font: Arxiu GAA. Data: 14/02/2014.

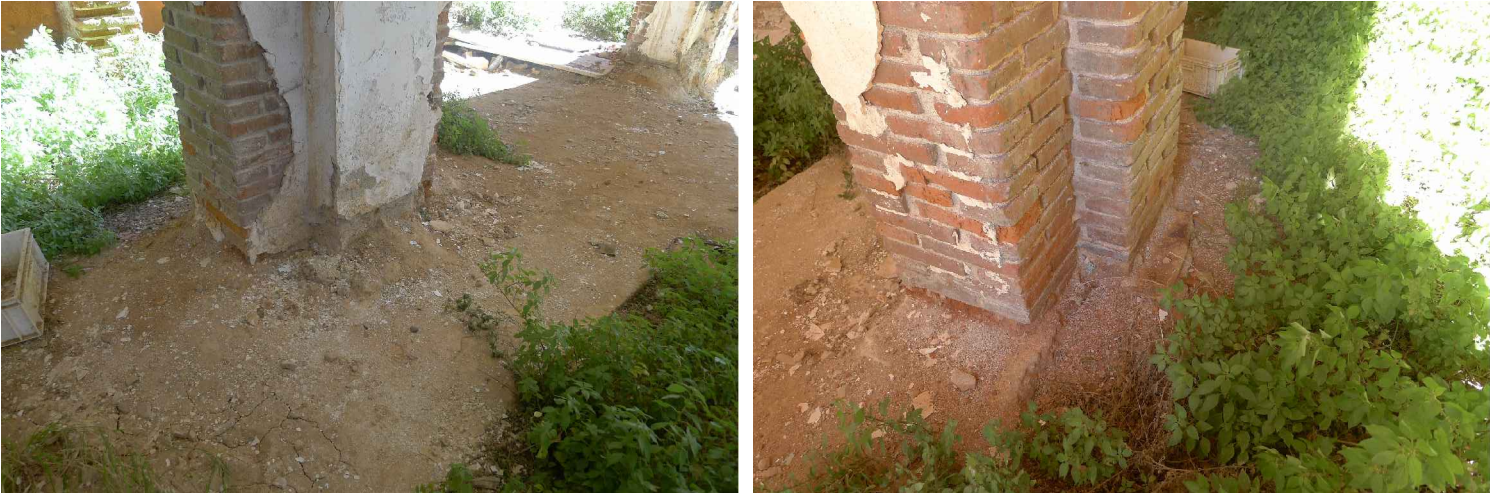
FONAMENTACIÓ 30

V01-02. Imatge de la base del pilar 30. S'observa la fonamentació executada, amb l'encepat ja formigonat. Pendent de revisió de l'existència i/o estat de tensors i armat segons projecte. Font: Arxiu GAA. Data: 14/02/2014.

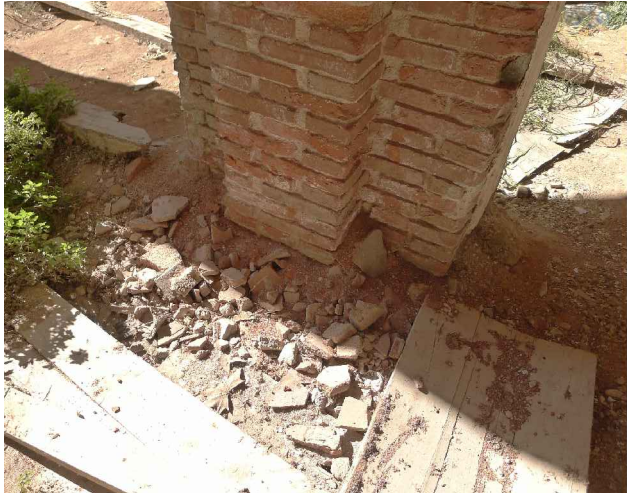
FONAMENTACIÓ 31

V03. Imatges de la base del pilar 31. Impossible observar l'existència o estat de la fonamentació existent. Font: Arxiu GAA. Data: 14/02/2014.

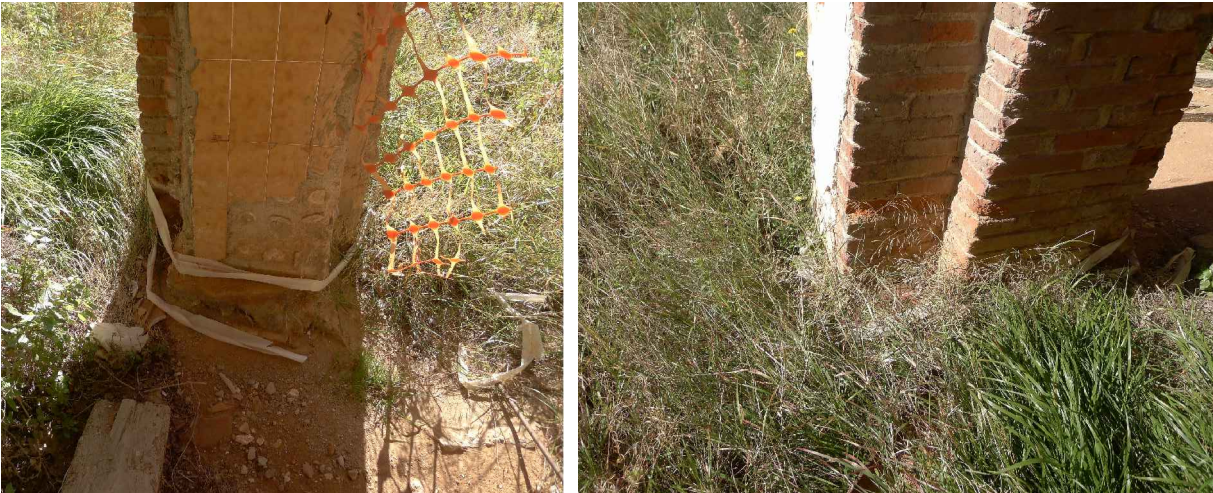
FONAMENTACIÓ 32

V04-05. Imatges de la base del pilar 32. Impossible observar l'existència o estat de la fonamentació existent. Font: Arxiu GAA. Data: 14/02/2014.

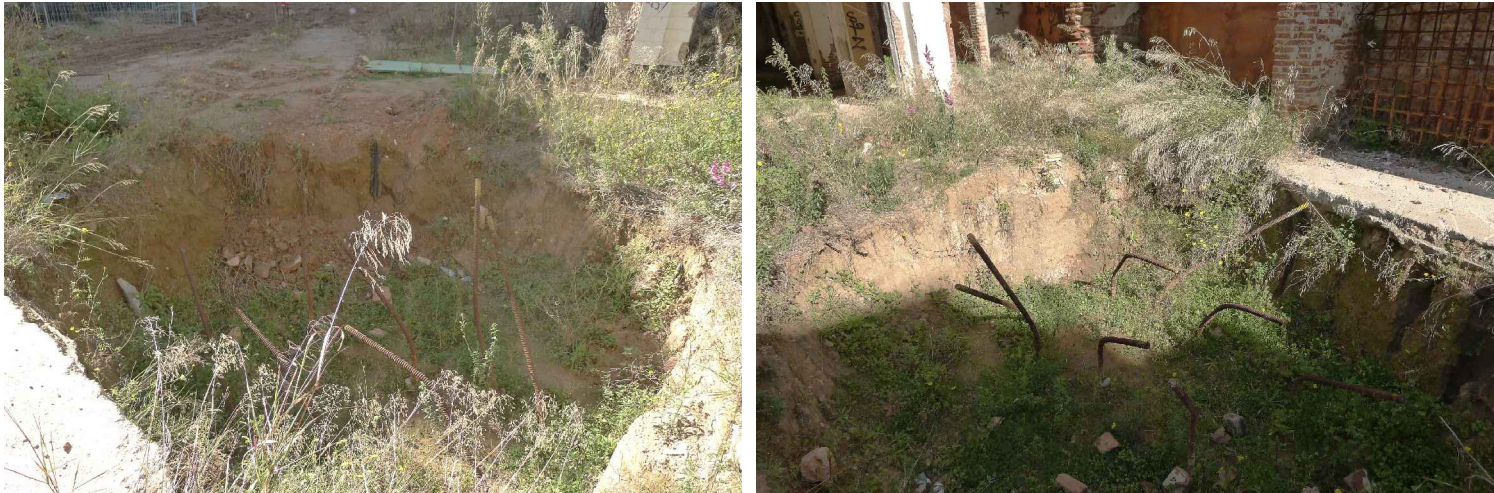
FONAMENTACIÓ 33

V06-07. Imatges de la fonamentació 33 sense executar. S'observen alguns armats sobresortint. Pendent de revisió de l'existència i/o estat de tensors i armat segons projecte. Font: Arxiu GAA. Data: 14/02/2014.

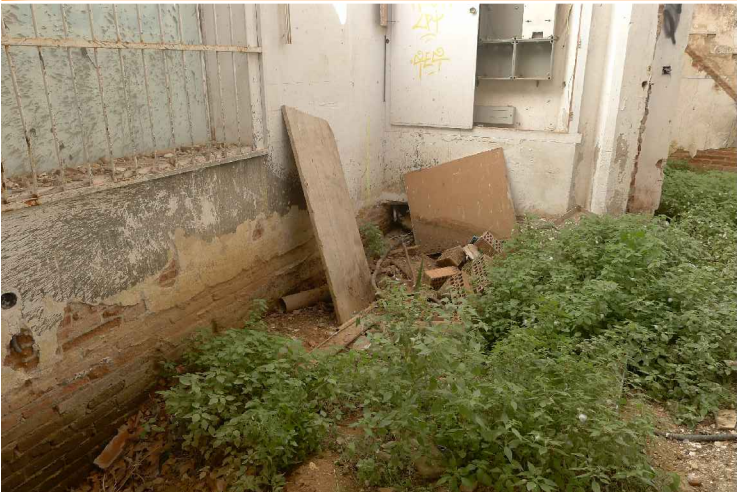
FONAMENTACIÓ 34

V08. Imatges de la base del mur de façana (F34). Impossible observar l'existència o estat de la fonamentació existent. Font: Arxiu GAA. Data: 14/02/2014.
