CRONOLOGIA HISTÒRICA DEL TEATRE ODÈON

El 26 de novembre de 2002, l'Oficina Tècnica de Cooperació de la Diputació de Barcelona, va sol·licitar al tècnic que subscriu, assistència tècnica, per tal d'informar de la situació i estat de conservació del teatre Odèon.

| | PROJECTE BÀSIC I D'EXECUCIÓ DE LES OBRES DE RECUPERACIÓ DE L'ODÈON I EL SEU ENTORN COM A RECURS TURÍSTIC. | Carrer Gram, nº 22 | CRONOLOGIA HISTÒRICA DEL TEATRE ODÈON | Febrer 2014 | | |

LA PROBLEMÀTICA GENERAL.  
DANYS, LESIONS, DEGRADACIONS I DESPERFECTES VISIBLES.

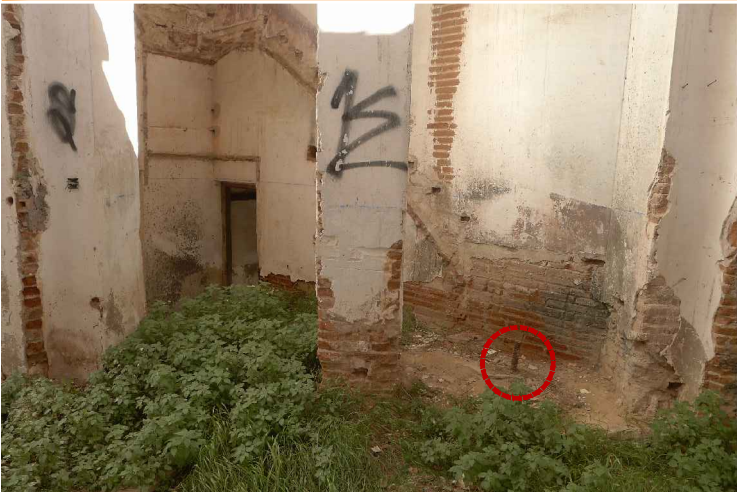
FONAMENTACIÓ 35

V09. Imatges de la base del mur (F35). S'observen els armats sobresortint dels micropilotis executats. Pendent de revisió de l'existència dels tensors de l'encepat. Font: Arxiu GAA. Data: 14/02/2014.

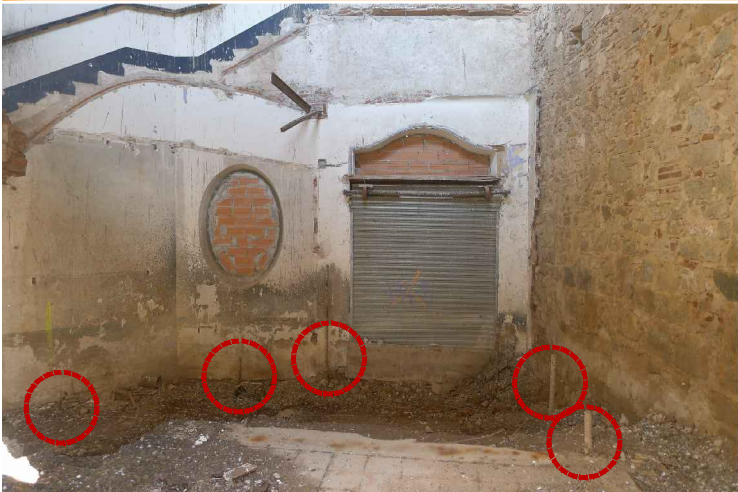
FONAMENTACIÓ 36

V10. Imatges de la base del mur (F36). S'observen els armats sobresortint dels micropilotis executats. Pendent de revisió de l'existència dels tensors de l'encepat. Font: Arxiu GAA. Data: 14/02/2014.

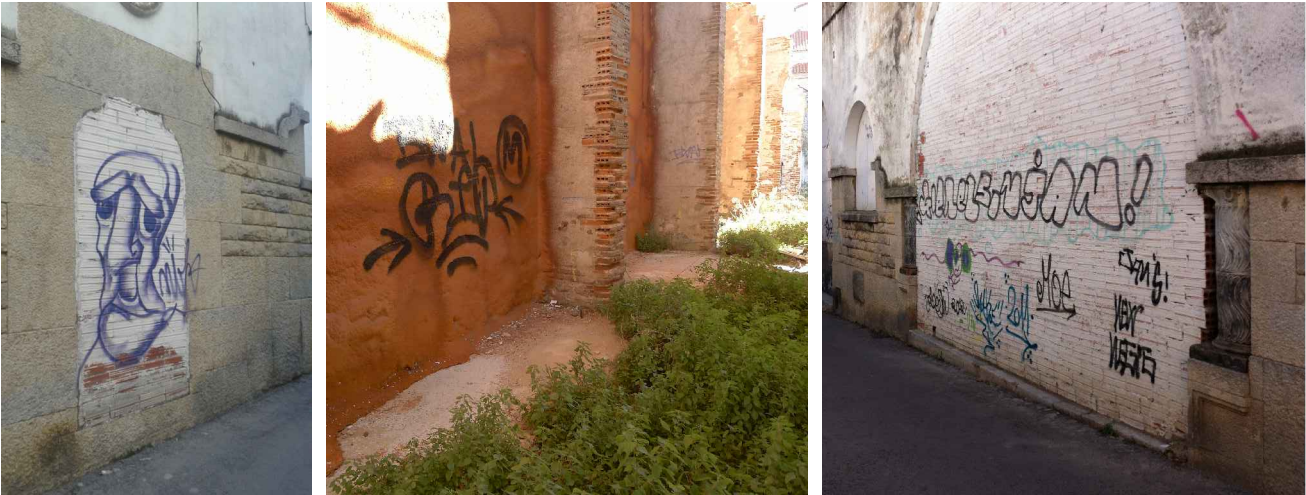
V05-06. Imatges de l'acció antròpica sobre una porta tapiada al carrer Gram, i sobre la mitgera de llevant, a l'àmbit de la porxada. Font: Arxiu GAA. Data: 14/02/2014.

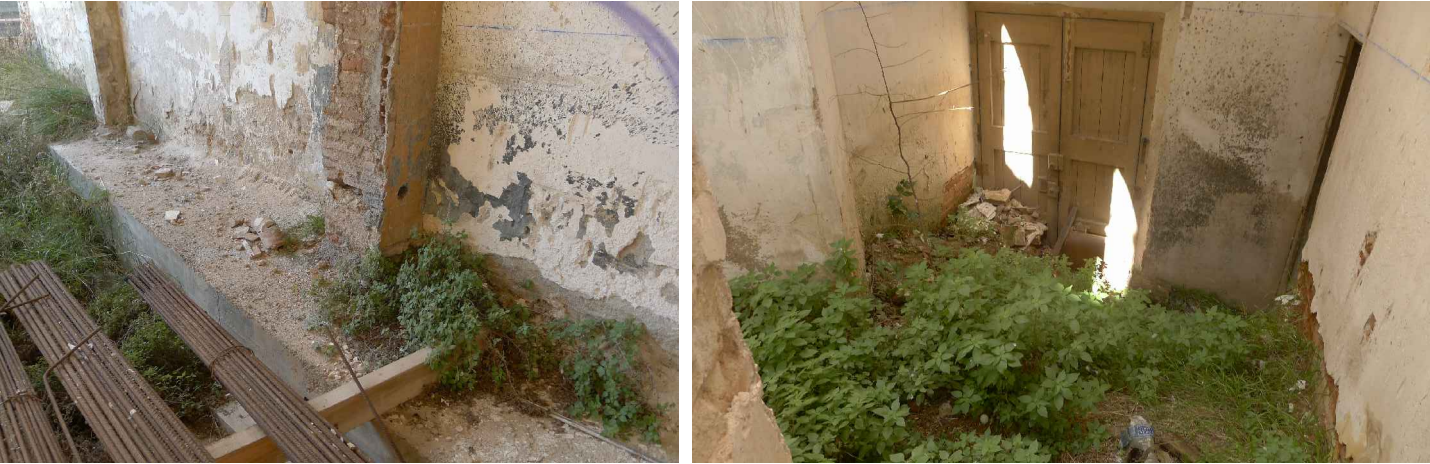
V13-14. Imatges de la vegetació en l'àmbit de la porxada de la planta baixa, alhora que a l'espai 1.4, entre altres. Font: Arxiu GAA. Data: 14/02/2014.

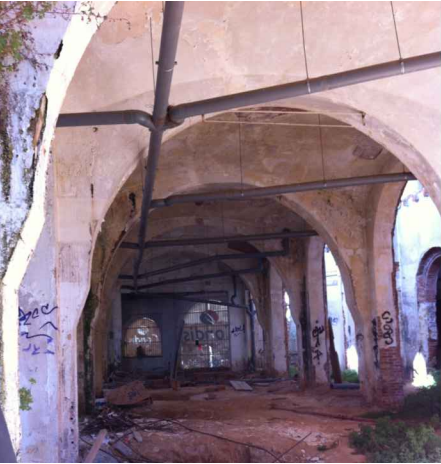
V15. Imatge dels canals i baixants de PVC per a l'evacuació provisional de les aigües pluvials. Font: Arxiu GAA. Data: 14/02/2014.

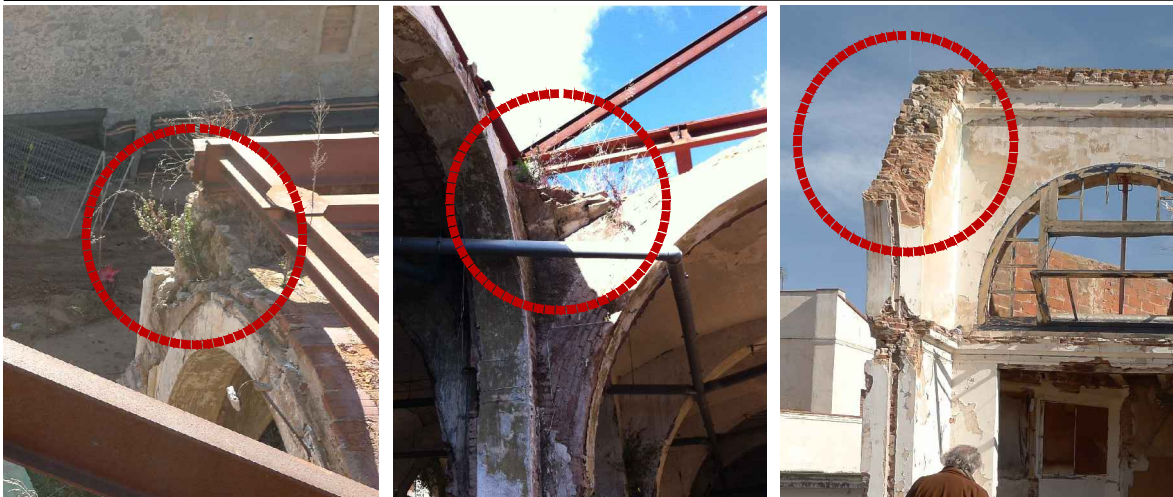
V03-04-05. Imatges de falta d'elements ceràmics en murs i voltes. Font: Arxiu GAA. Data: 14/02/2014.

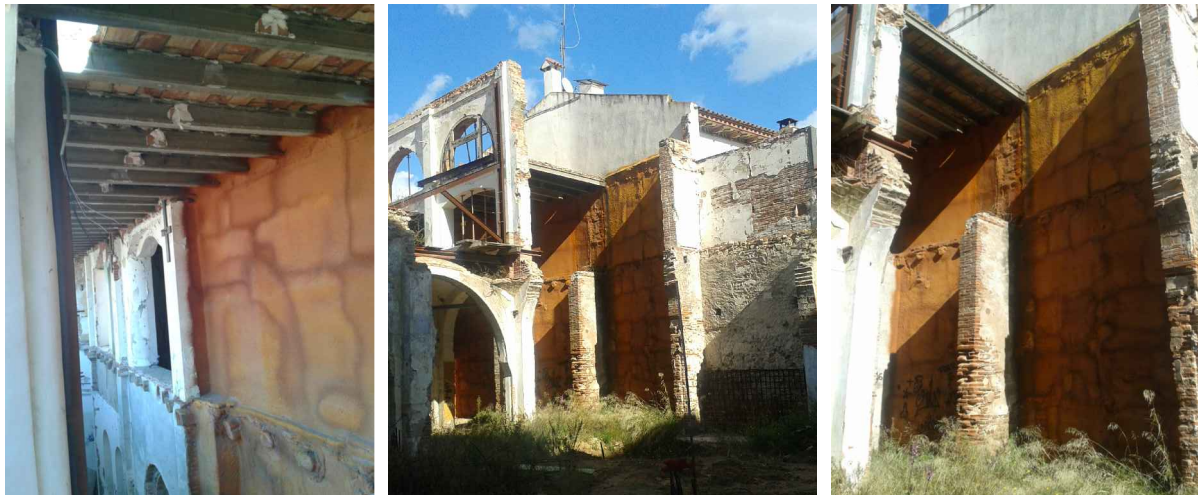
V10-11-12. Imatge de revestiments disconformes. Aïllament projectat a la mitgera de llevant. Font: Arxiu GAA. Data: 14/02/2014.

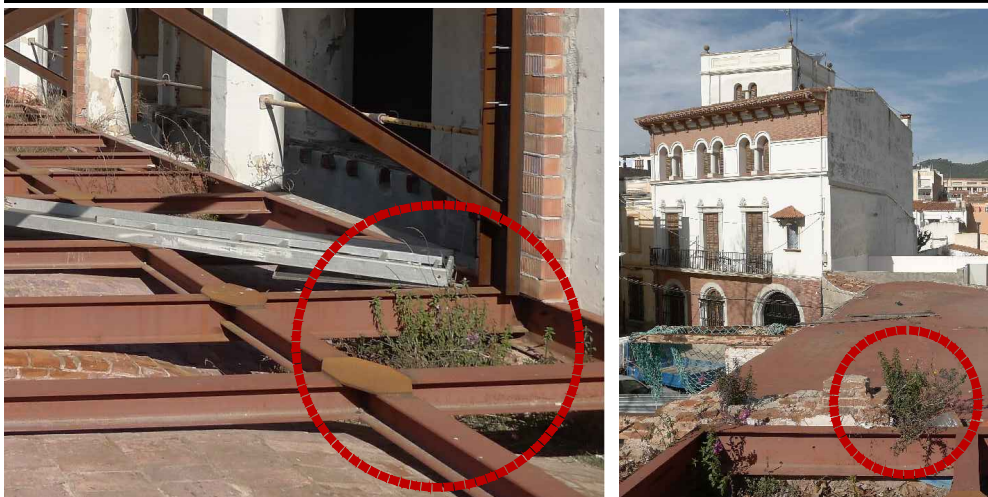
V13-14. Imatge de la vegetació en l'àmbit que cobreix la porxada (espai 2.2), especialment als ronyons de les voltes. Font: Arxiu GAA. Data: 14/02/2014.

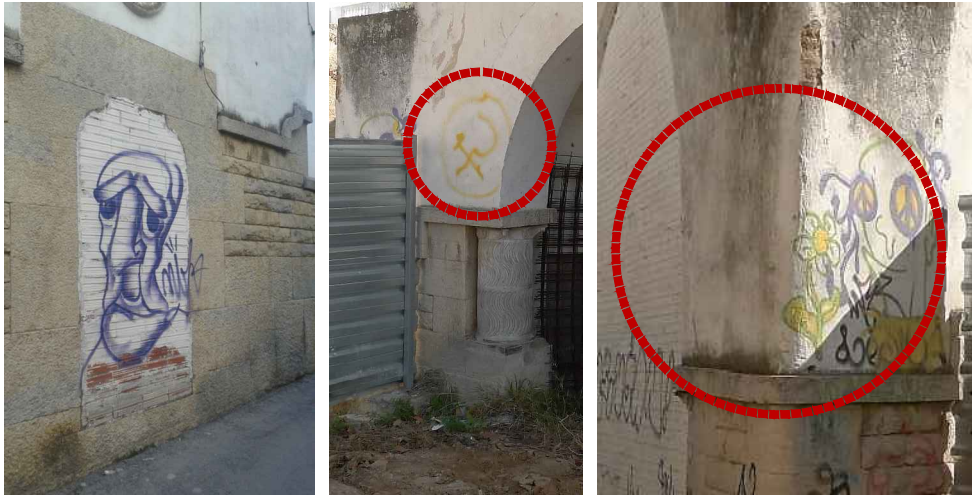
V05-06. Imatges de l'acció antròpica sobre els paraments de l'edifici. Detalls de la façana de tramuntana i part de la façana de ponent. Font: Arxiu GAA. Data: 14/02/2014.

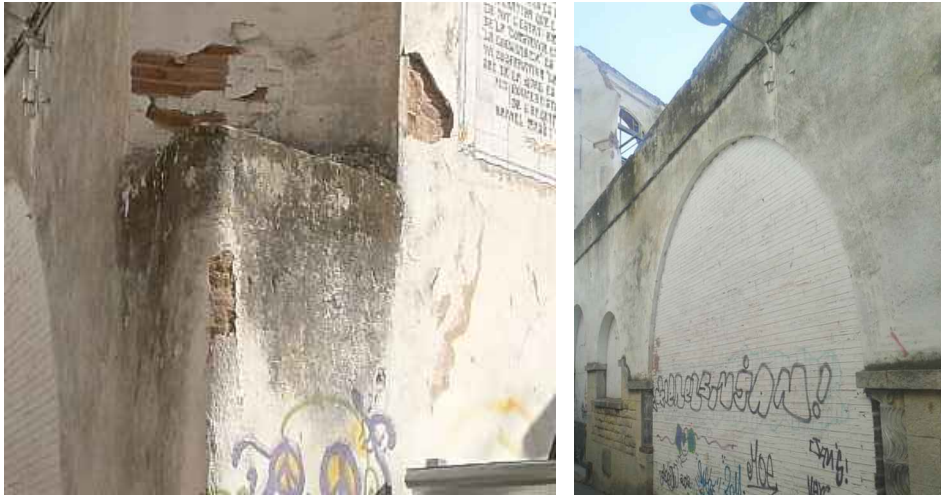
V07. Imatge de l'humitat retinguda al mur que fa cantonada al carrer Gram amb la plaça Colomer. Font: Arxiu GAA. Data: 14/02/2014.

V08. Imatge de l'humitat retinguda a l'ampit de la façana de tramuntana. Font: Arxiu GAA. Data: 14/02/2014.

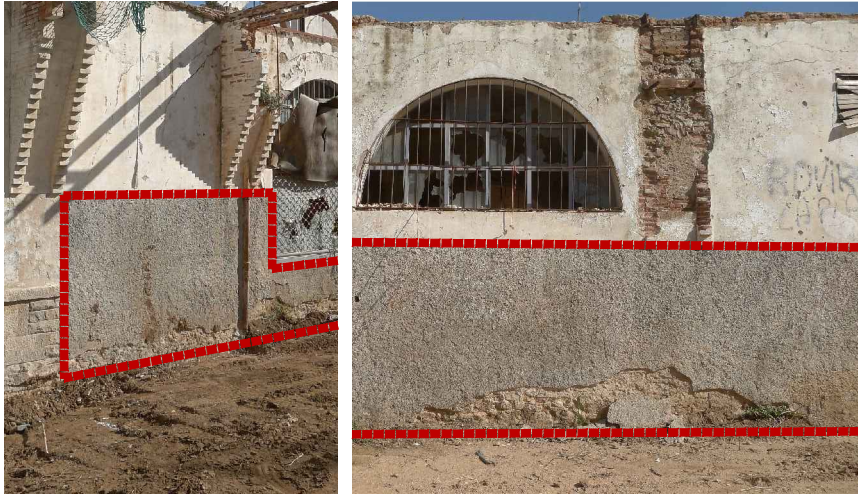
V12-13. Imatges del revestiment disconforme (ciment Pòrtland) a la façana de ponent. Font: Arxiu GAA. Data: 14/02/2014.

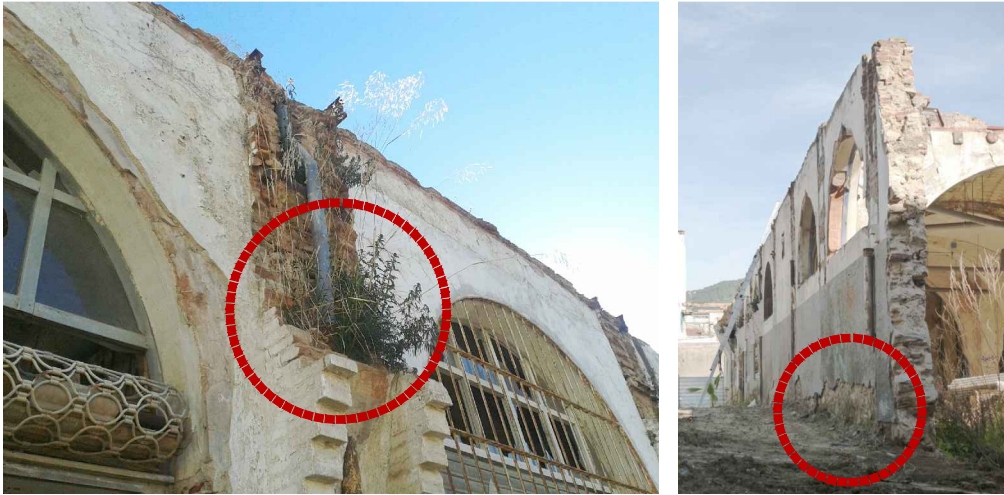
V14-15. Vegetació existent en àmbits pròxims als baixants (antiga mènsula a l'alçat de ponent) i de manera generalitzada al paviment. Font: Arxiu GAA. Data: 14/02/2014.

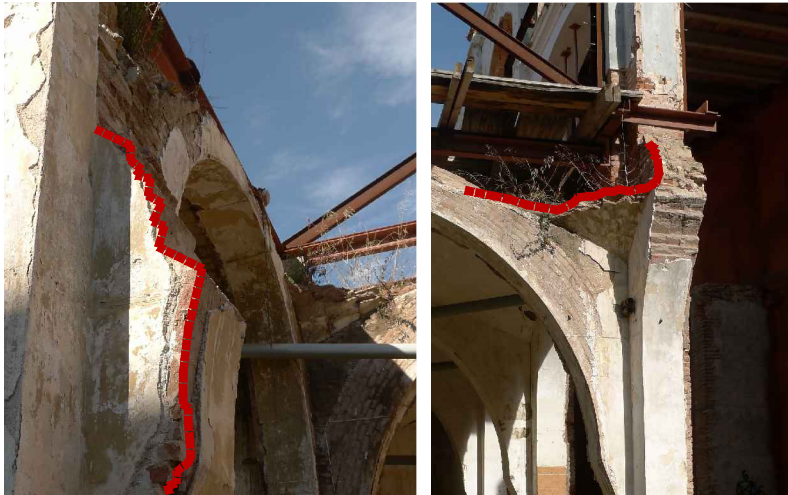
V04-05. Imatges de la falta d'elements ceràmics als murs de la façana de migdia de l'edifici, anteriorment formant els arcs A8-15 i A14-15. Font: Arxiu GAA. Data: 14/02/2014.

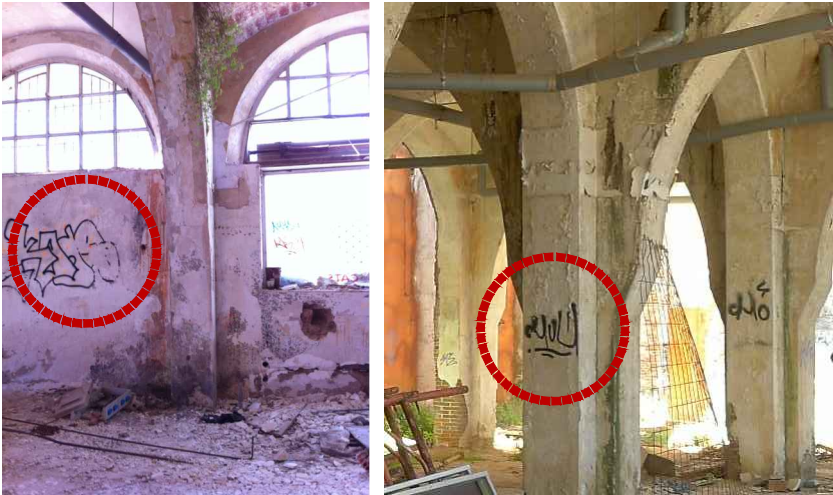
V06-07. Imatges de l'acció antròpica sobre murs i pilars de l'àmbit de la porxada. Font: Arxiu GAA. Data: 14/02/2014.

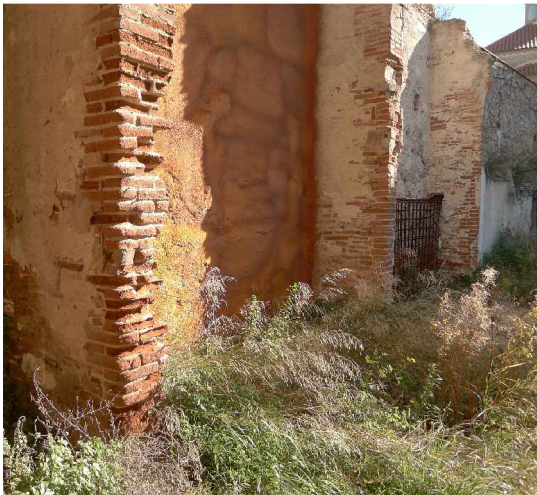
V13. Aïllament projectat a la mitgera de llevant (espai 1.3). Font: Arxiu GAA. Data: 14/02/2014.

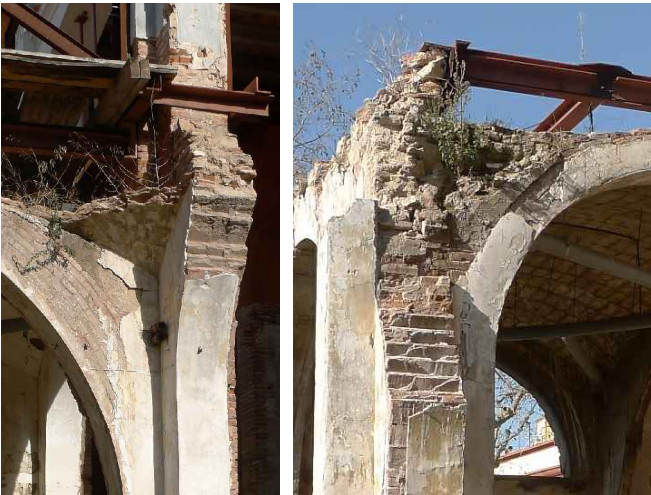
V14-15. Vegetació als murs de la façana de migdia de l'edifici, anteriorment formant els arcs A8-15 i A14-15. Font: Arxiu GAA. Data: 14/02/2014.

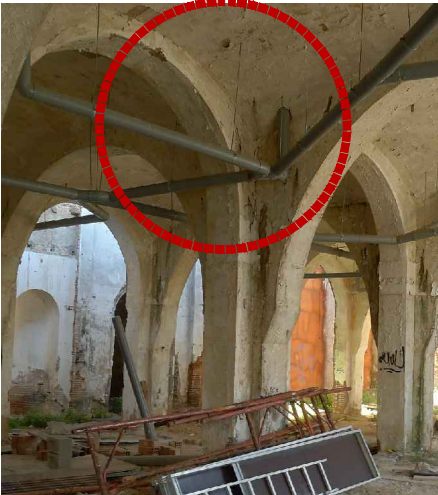
V16. Imatge dels canals i baixants de PVC per a l'evacuació provisional de les aigües pluvials. Font: Arxiu GAA. Data: 14/02/2014.
