REPARACIÓ I REHABILITACIÓ D'ELEMENTS DE COBERTA DE L'EDIFICI VIL·LA FLORA

## PROJECTE BÀSIC I D'EXECUCIÓ

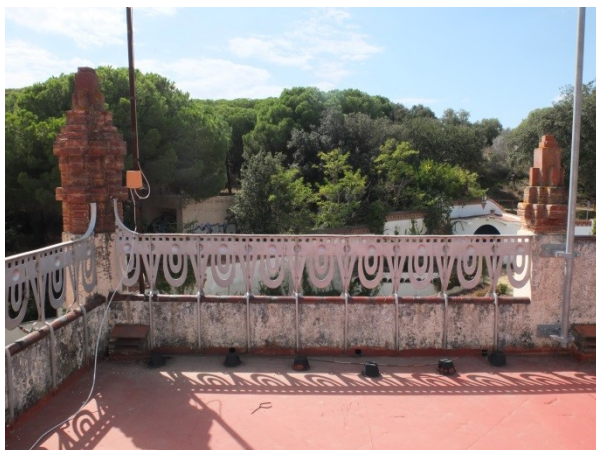
**SECTOR A.** Coberta plana principal. Font: GAA 25/09/2018

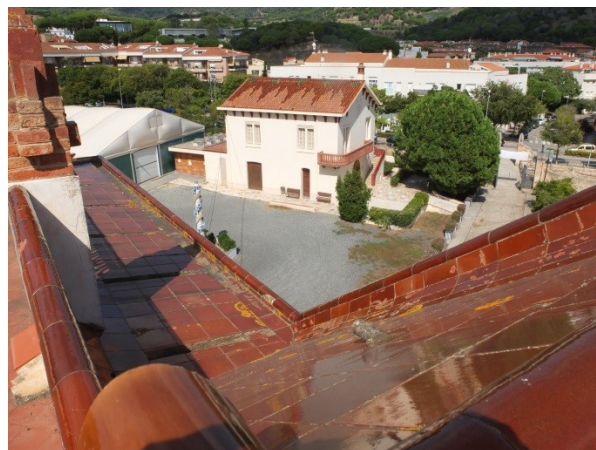
**SECTOR B.** Ràfec perimetral. Font: GAA 25/09/2018
