REPARACIÓ I REHABILITACIÓ D'ELEMENTS DE COBERTA DE L'EDIFICI VIL·LA FLORA

PROJECTE BÀSIC I EXECUTIU

Ajuntament de Canet de Mar

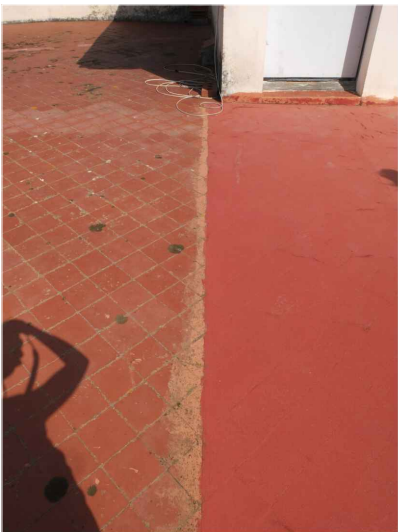
V9. Vista de tela asfàltica sobre una part del paviment.  
Font: GAA. 25/09/2018

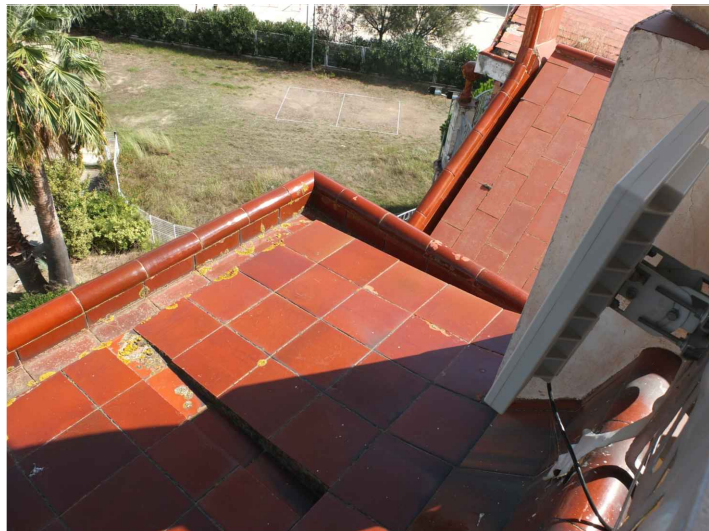
**V1.** Detall de canal perimetral i sortides d'aigua cap a la canal.  
Font: GAA. 25/09/2018

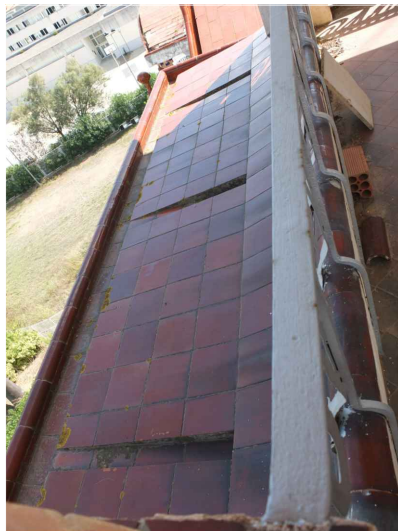
**V2.** Revestiment del ràfec perimetral de peça ceràmica de 18x18 cm. Font: GAA. 25/09/2018

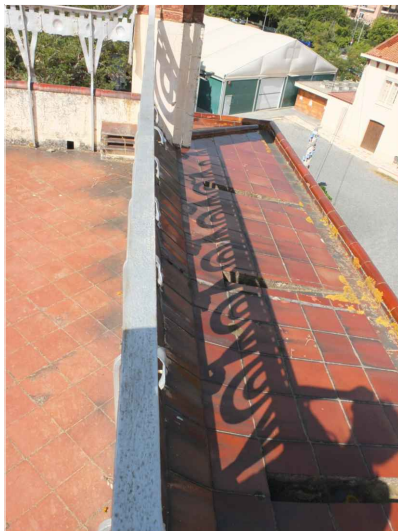
**V7.** Sortides d'aigua procedents de la coberta plana, cap a la canal perimetral. Font: GAA. 25/09/2018

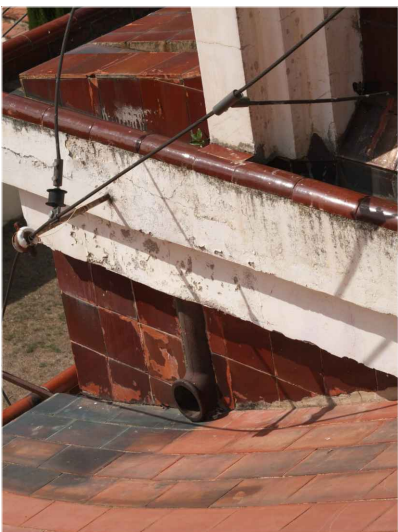
**V12.** Sortida d'aigües pluvials de la coberta plana cap a la canal del ràfec perimetral. Font: GAA. 25/09/2018

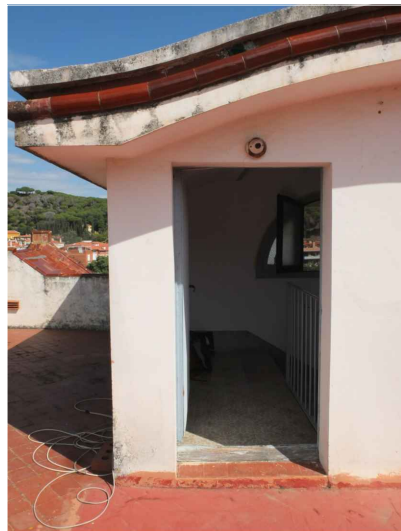
V4. Vista de la sortida a coberta. Parament sud-oest.  
Font: GAA. 25/09/2018

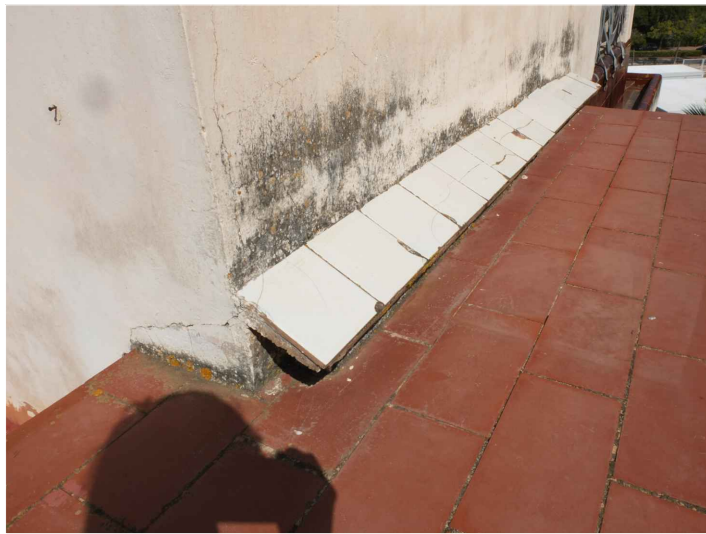
V9. Detall del minvell ceràmic vitrificat del parament sud-est.  
Font: GAA. 25/09/2018

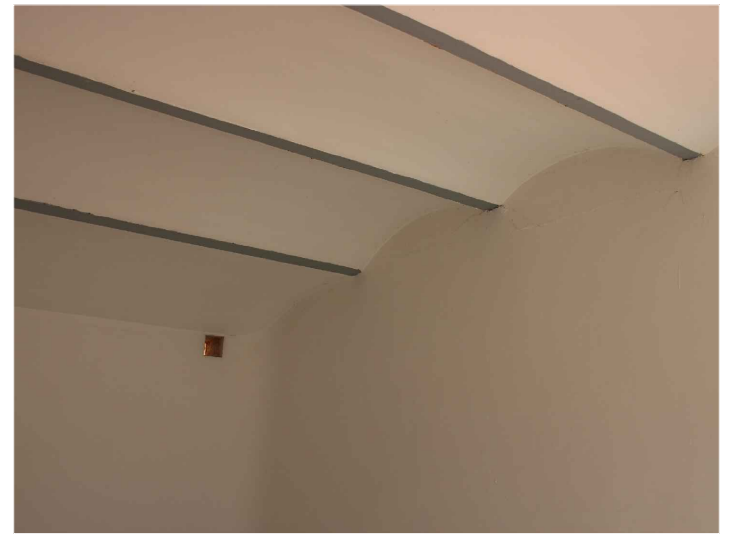
V11. Vista de l'estructura de la coberta del badalot, amb biguetes d'acer de base 6 cm i revoltó ceràmic.  
Font: GAA. 25/09/2018

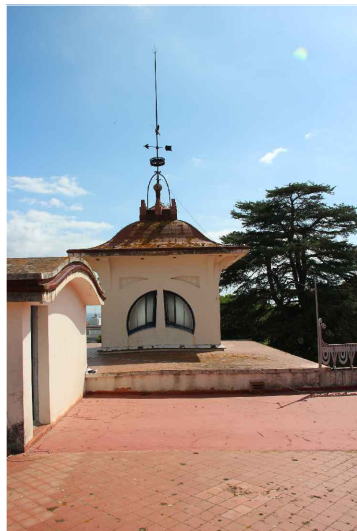
V1. Vista nord-oest de la torre.  
Font: GAA. 25/09/2018

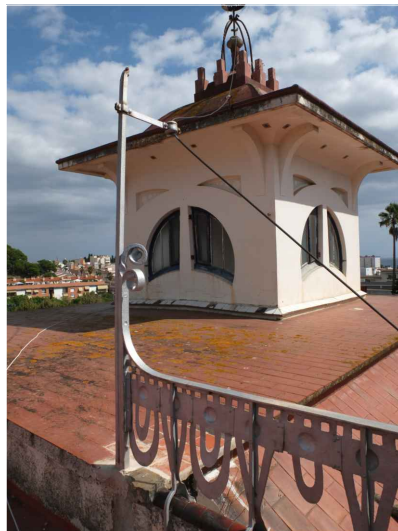
V2. Vista del voladiu de la coberta de la torre.  
Font: GAA. 25/09/2018

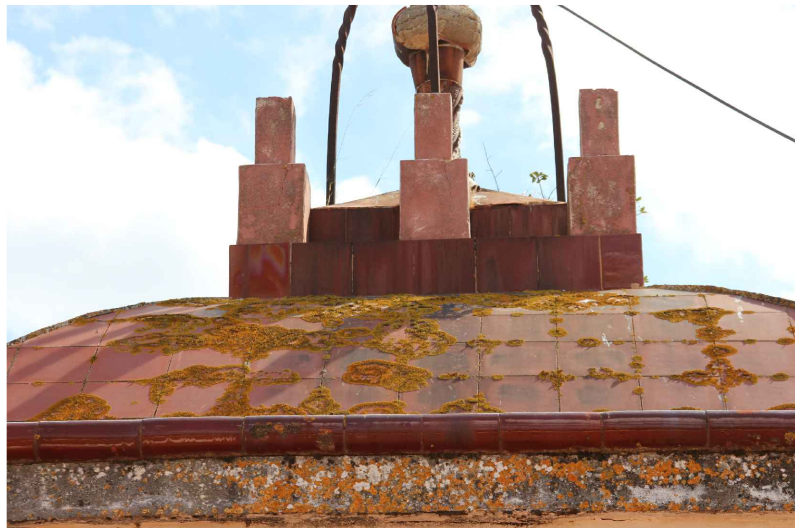
V5. Detall de la volta de la coberta de la torre i de la seva trobada amb el l'element de coronació. Volta sobre envanets de sostremort.  
Font: GAA. 25/09/2018

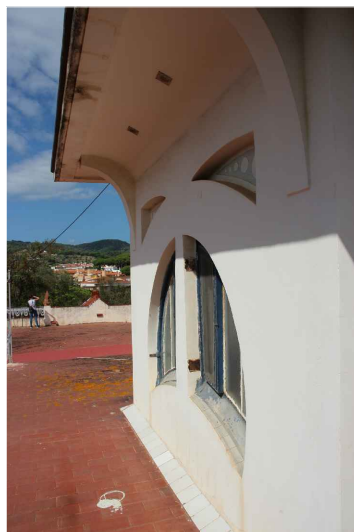
V9. Detall de mènsules de suport del voladís de la coberta.  
Font: GAA. 25/09/2018

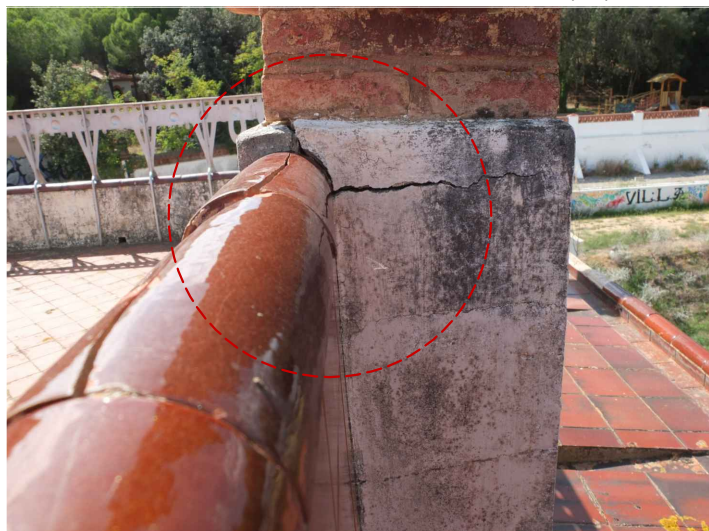
**V4.** Parament vertical d'obra amb esquerdes superficials. Presència d'humitats. Degradació i brutícia superficial.  
Font: GAA. 25/09/2018

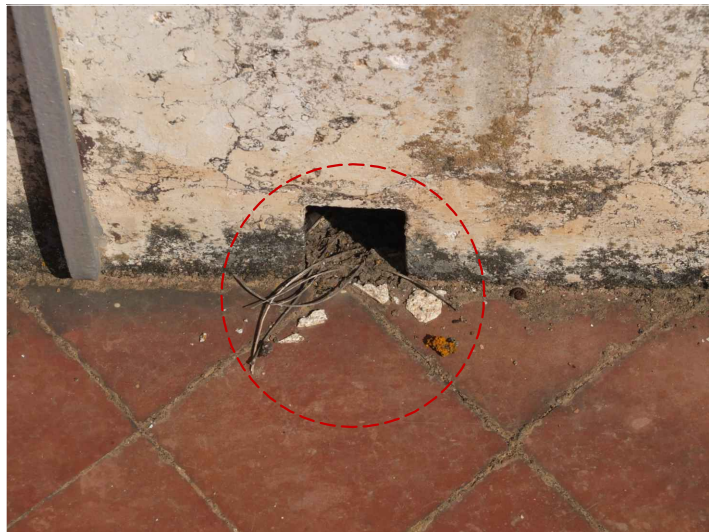
**V8.** Acumulació de brutícia als embornals, obstruint l'orifici que evacua l'aigua.  
Font: GAA. 25/09/2018

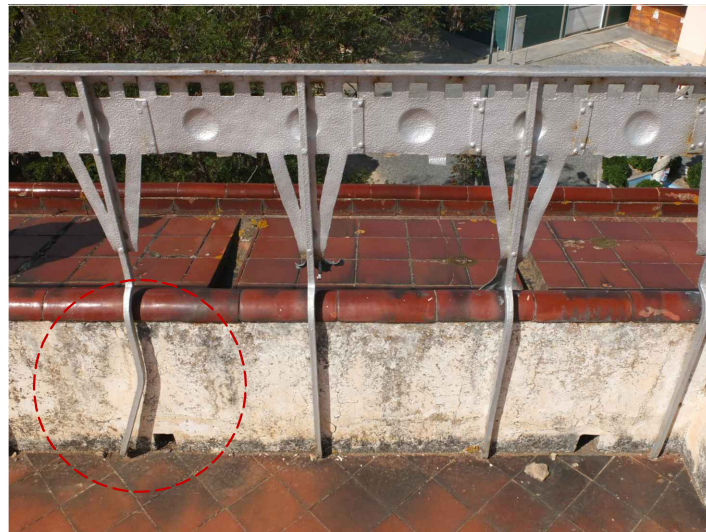
**V10.** Presència d'òxid en l'ancoratge de la barana metàl·lica i amb deformacions puntals.  
Font: GAA. 25/09/2018

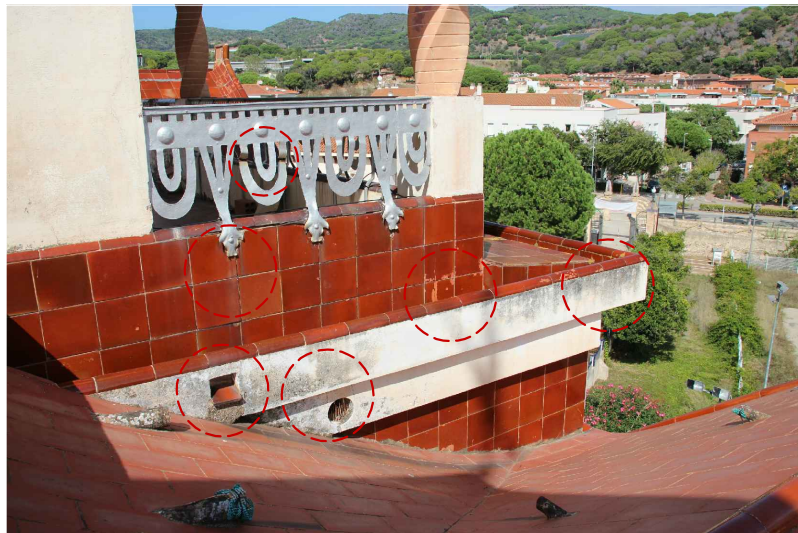
**V1.** Taques de brutícia i humitat a tot el perímetre del cantell del forjat del cornisament del sector B. Òxid en elements metàl·lics.  
Font: GAA. 25/09/2018

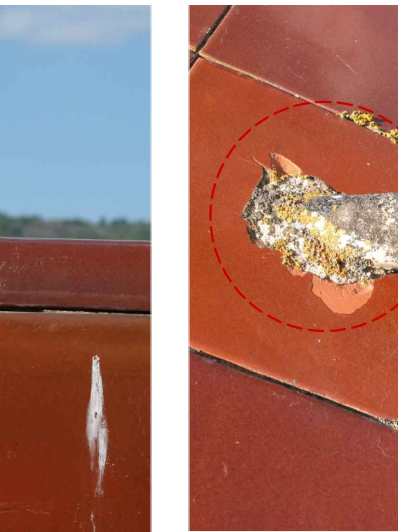
**V14.** Presència d'humitats i despreniment del revestiment.  
Font: GAA. 25/09/2018

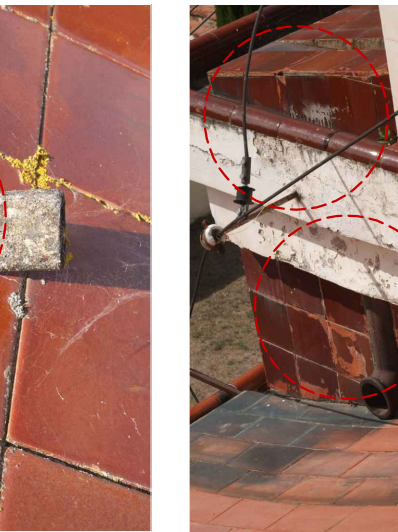
**V15.** Presència d'humitats i despreniment del revestiment.  
Font: GAA. 25/09/2018

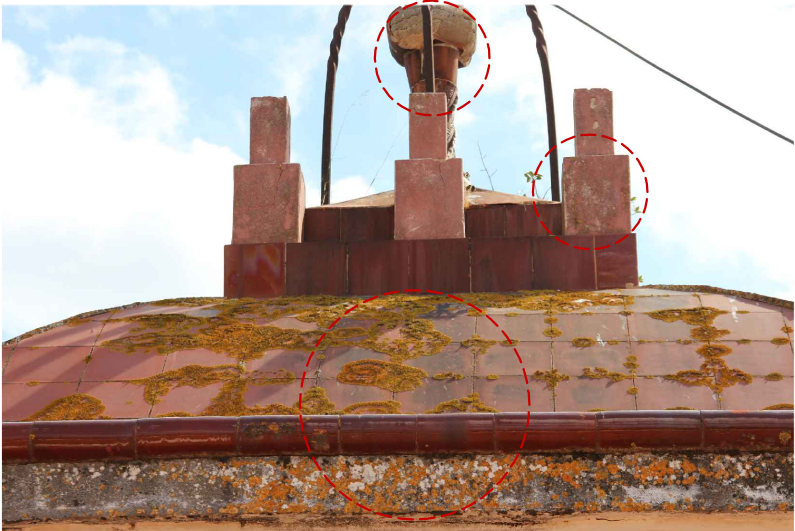
**V4.** Presència generalitzada d'eflorescència i líquens a les juntes i a la superfície de les peces ceràmiques de la coberta de la torre. Despeniment del revestiment i brutícia superficial dels paraments. Font: GAA. 25/09/2018

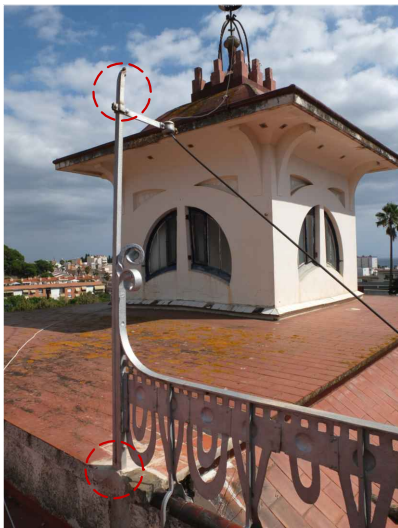
**V2.** Punts d'ancoratge del muntant al parament d'obra en mal estat. Oxidació metall. Font: GAA. 25/09/2018

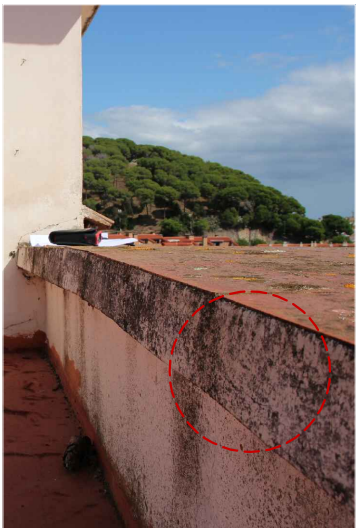
**V4.** Degradació del revestiment, taques de brutícia i d'humitat. Font: GAA. 25/09/2018

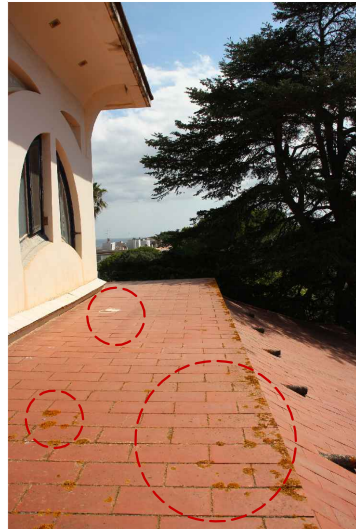
**V9.** Degradació de les juntes i presència de líquens al paviment. Font: GAA. 25/09/2018

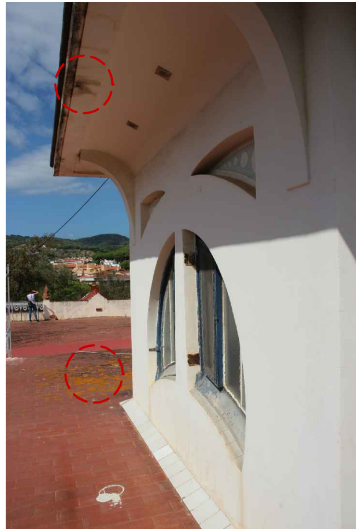
**V11.** Taques d'humitat en el forjat de coberta de la torre. Font: GAA. 25/09/2018

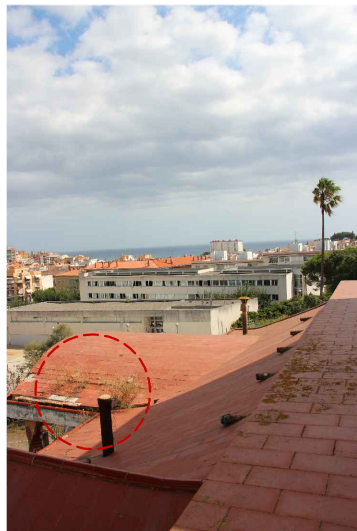
V1. Manca de peces ceràmiques, filtració d'aigua i proliferació de plantes. Font: GAA. 25/09/2018

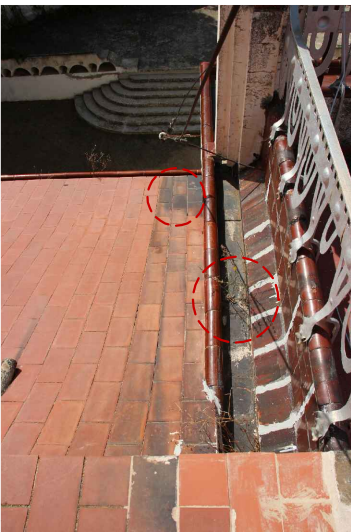
V7. Peces de la canal malmeses, filtració d'aigua i proliferació de vegetació. Font: GAA. 25/09/2018

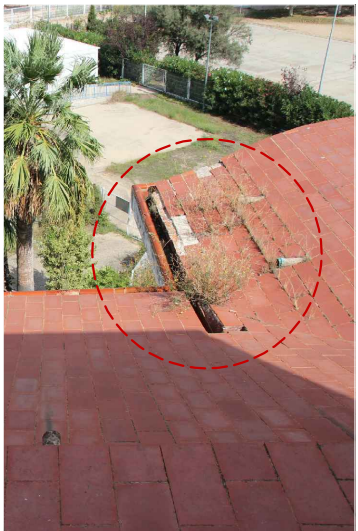
**V2.** Manca de peces ceràmiques, filtració d'aigua i proliferació de plantes. Font: GAA. 25/09/2018

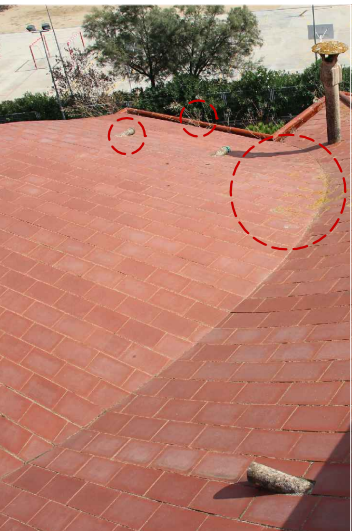
**V3.** Presència de líquens a les juntes i a la superfície del revestiment. Font: GAA. 25/09/2018

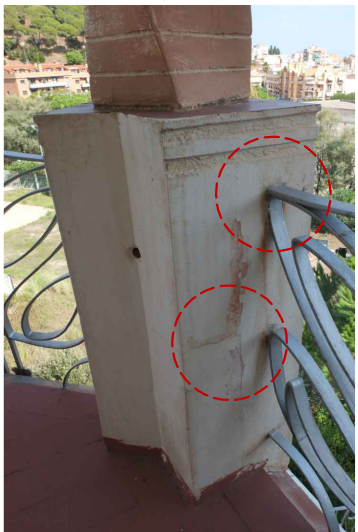
**V11.** Despreniment de material. Òxid del metall en punts d'ancoratge. Font: GAA. 25/09/2018

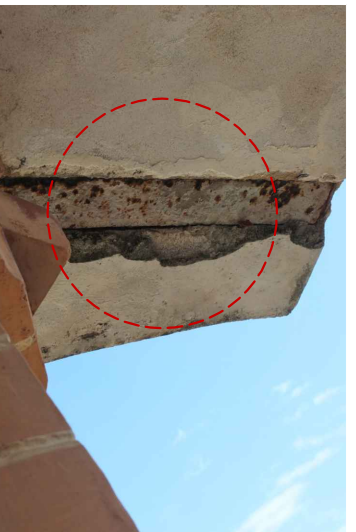
**V14.** Degradació del forjat. Bigues oxidades. Despreniments de material. Font: GAA. 25/09/2018
