Ajuntament de Canet de Mar

# **Pla Director de Clavegueram Barris Centrals Memòria de l'inventari**

**Annex:  
Estadístiques destacables**

TYPSA, Técnica y Proyectos, S.A.  
*Enginyers, consultors i arquitectes*

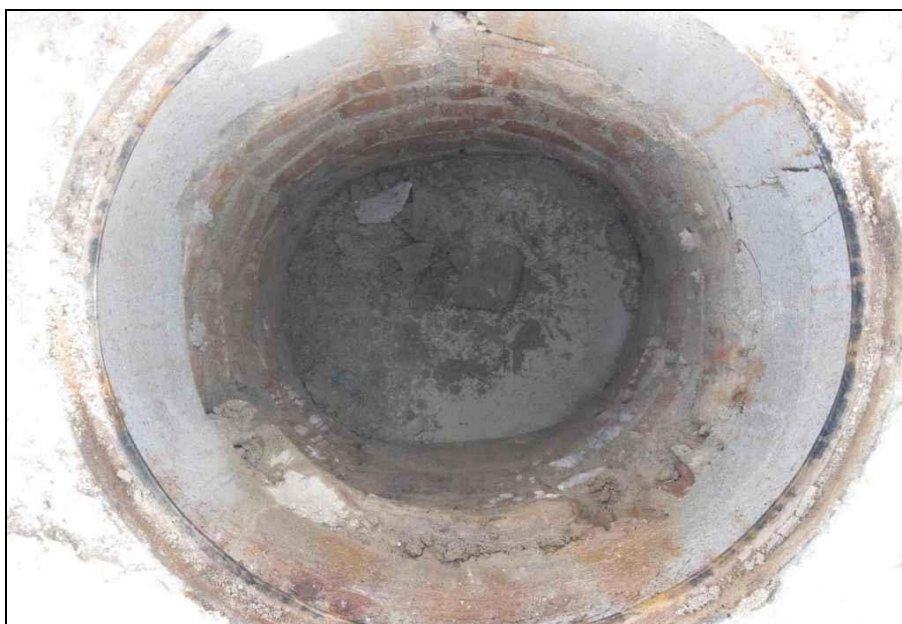
| POU | CARRER | ESTAT | TIPUS AIGÜES | OBSERVACIONS |
|---|---|---|---|---|
| 0002 | Cami de Canet de Mar | mal estat | pluvials | Tapa trencada. Colmatat.<br>Falta pestanya |

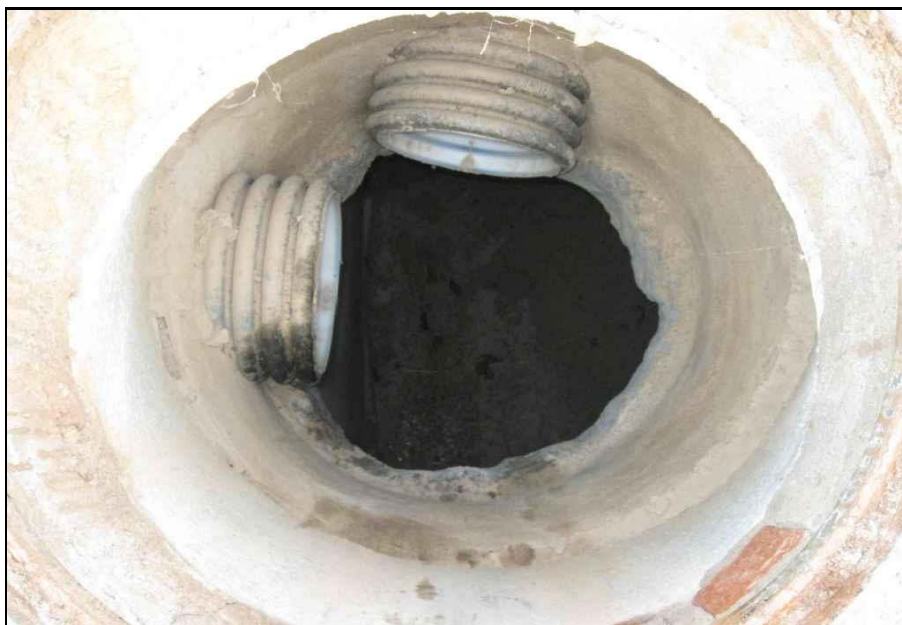
| POU | CARRER | ESTAT | TIPUS AIGÜES | OBSERVACIONS |
|---|---|---|---|---|
| 0003 | Cami de Canet de Mar | bon estat | pluvials | |

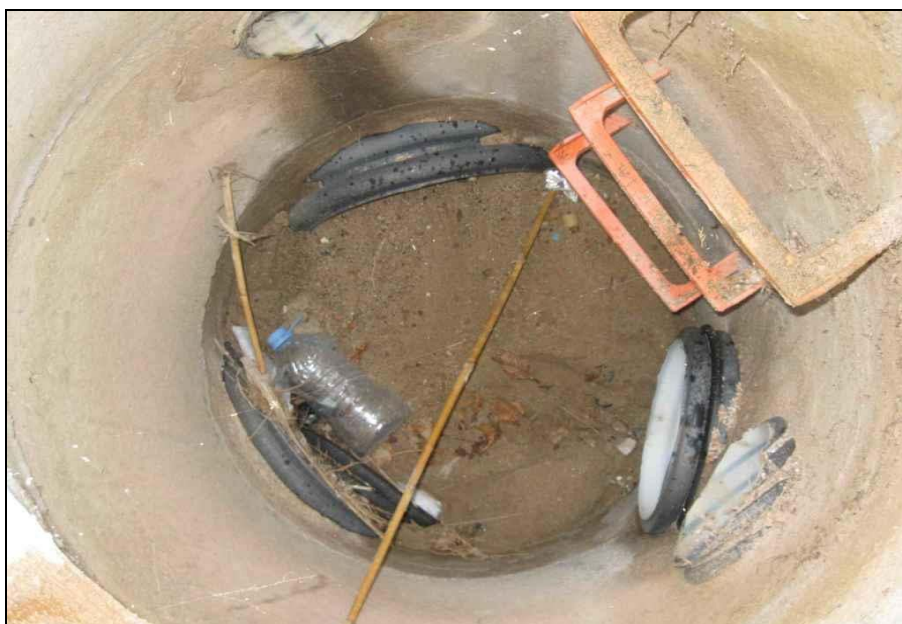
| POU | CARRER | ESTAT | TIPUS AIGÜES | OBSERVACIONS |
|---|---|---|---|---|
| 0004 | Salvador Espriu | bon estat | pluvials | Tubs colmatats.Falta pestillo |

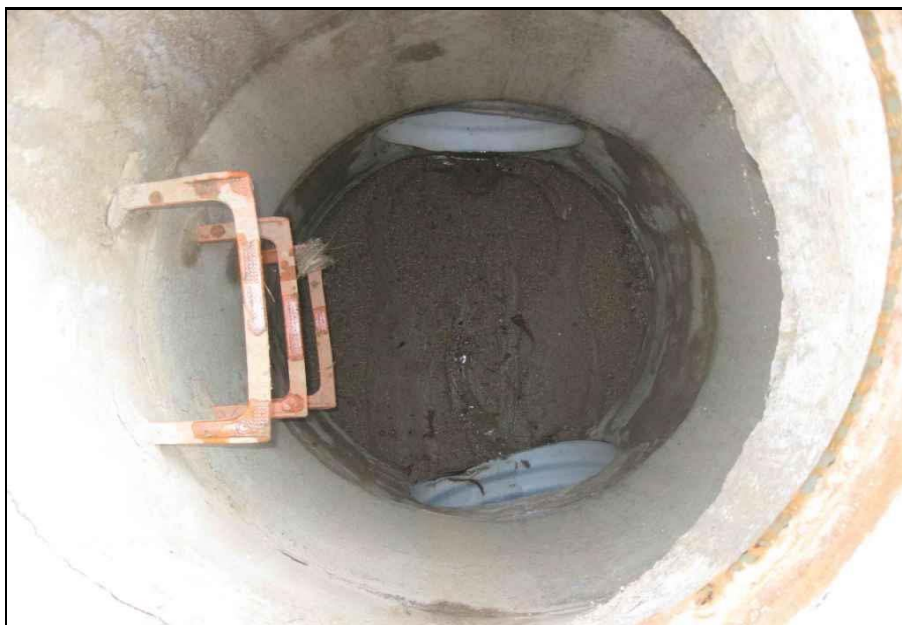
| POU | CARRER | ESTAT | TIPUS AIGÜES | OBSERVACIONS |
|---|---|---|---|---|
| 0005 | Salvador Espriu | bon estat | pluvials | |

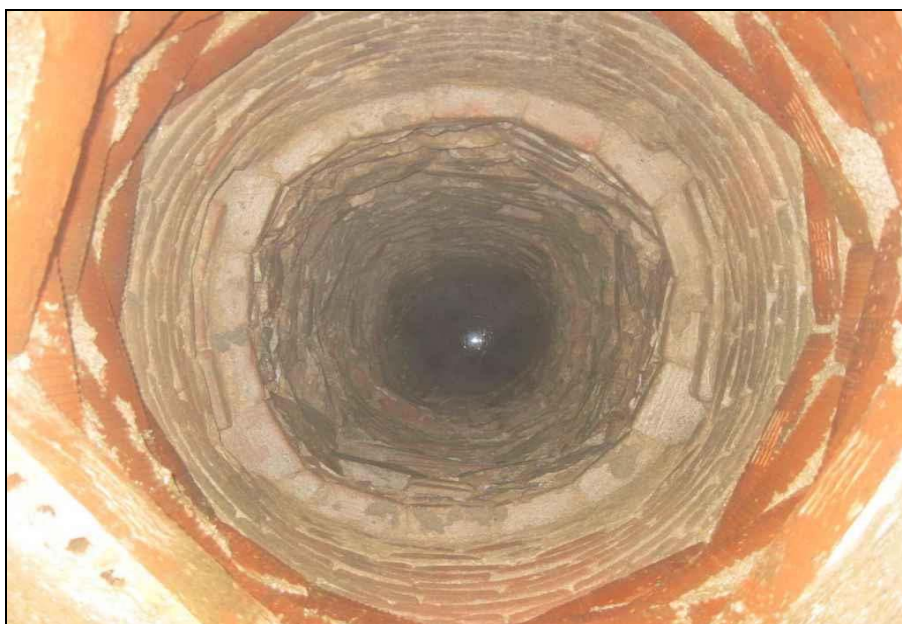
| POU | CARRER | ESTAT | TIPUS AIGÜES | OBSERVACIONS |
|---|---|---|---|---|
| 0006 | Salvador Espriu | bon estat | pluvials | No es veuen els tubs |

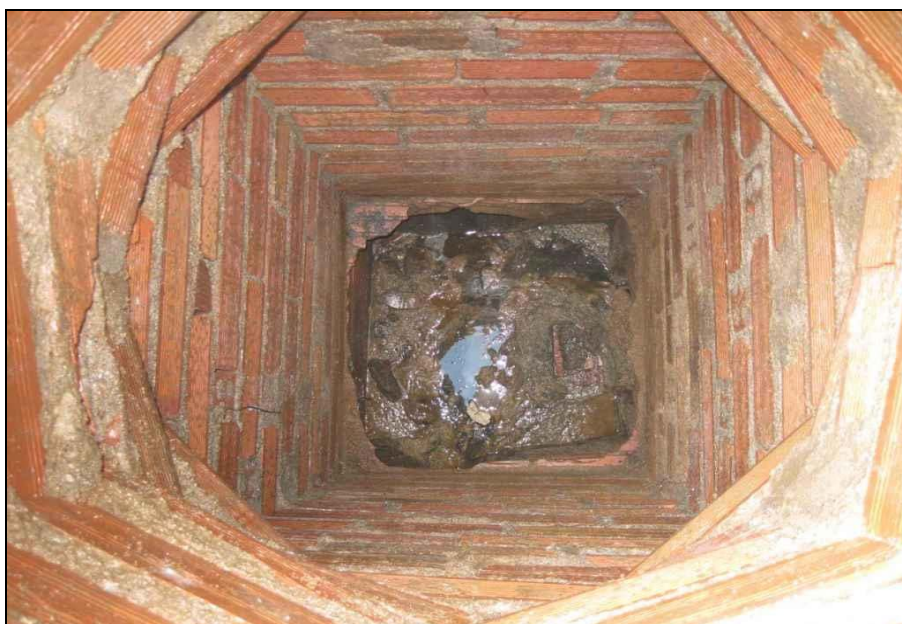
| POU | CARRER | ESTAT | TIPUS AIGÜES | OBSERVACIONS |
|---|---|---|---|---|
| 0008 | Salvador Espriu | bon estat | residuals | |

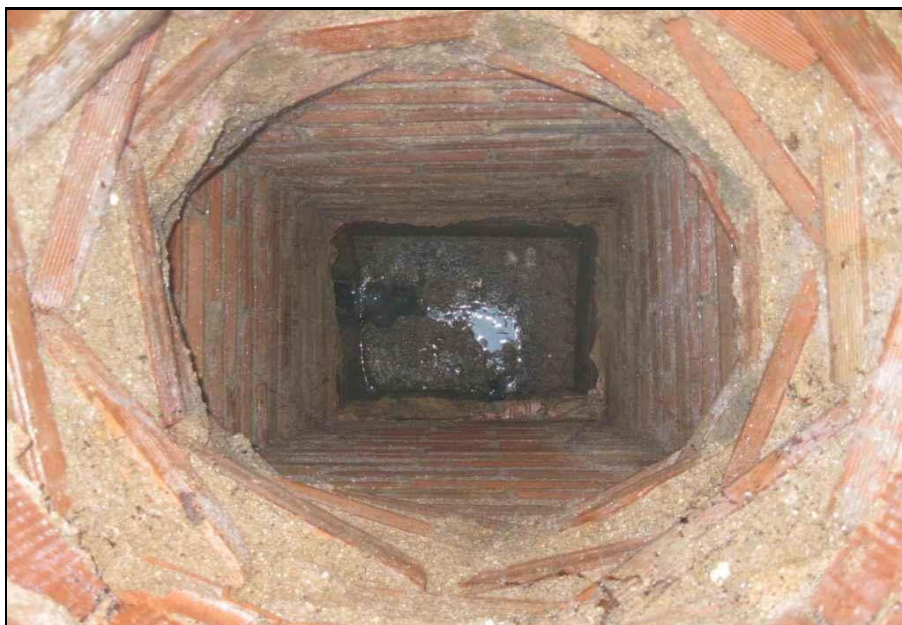
| POU | CARRER | ESTAT | TIPUS AIGÜES | OBSERVACIONS |
|---|---|---|---|---|
| 0009 | Salvador Espriu | bon estat | residuals | |

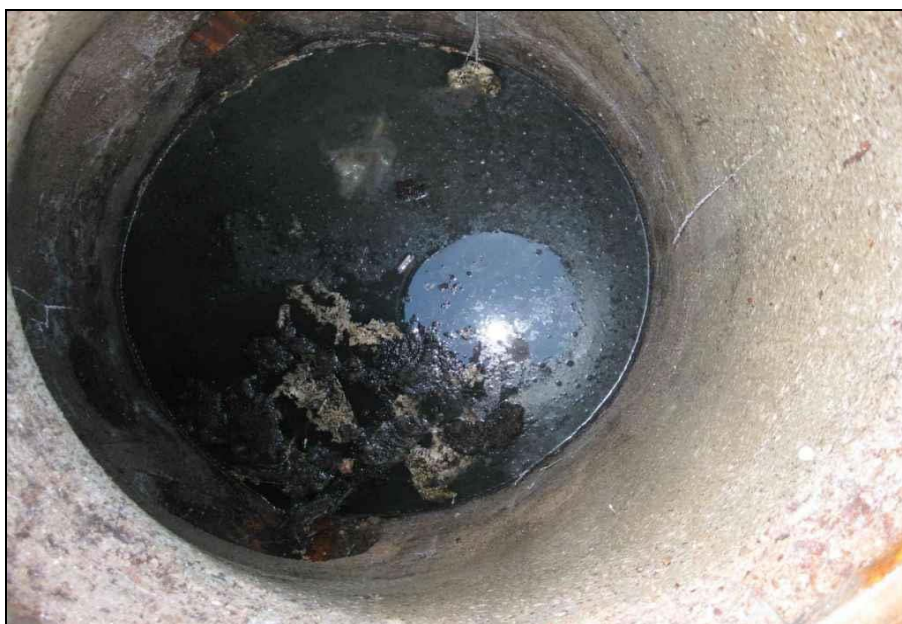
| POU | CARRER | ESTAT | TIPUS AIGÜES | OBSERVACIONS |
|---|---|---|---|---|
| 0010 | Salvador Espriu | bon estat | residuals | Inici. 1 escomesa |

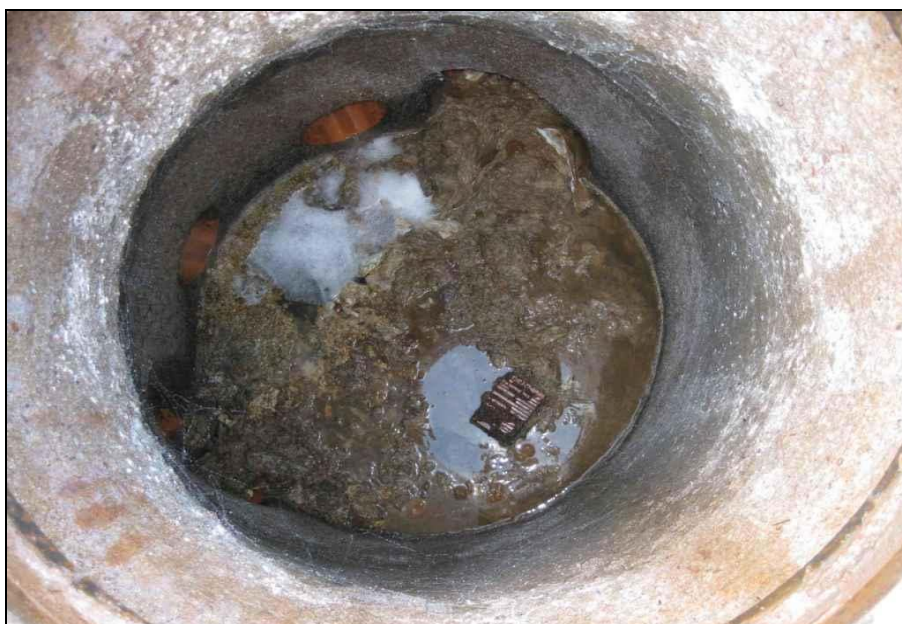
| POU | CARRER | ESTAT | TIPUS AIGÜES | OBSERVACIONS |
|---|---|---|---|---|
| 0012 | Salvador Espriu | bon estat | residuals | 2 escomeses. Falta pestillo |

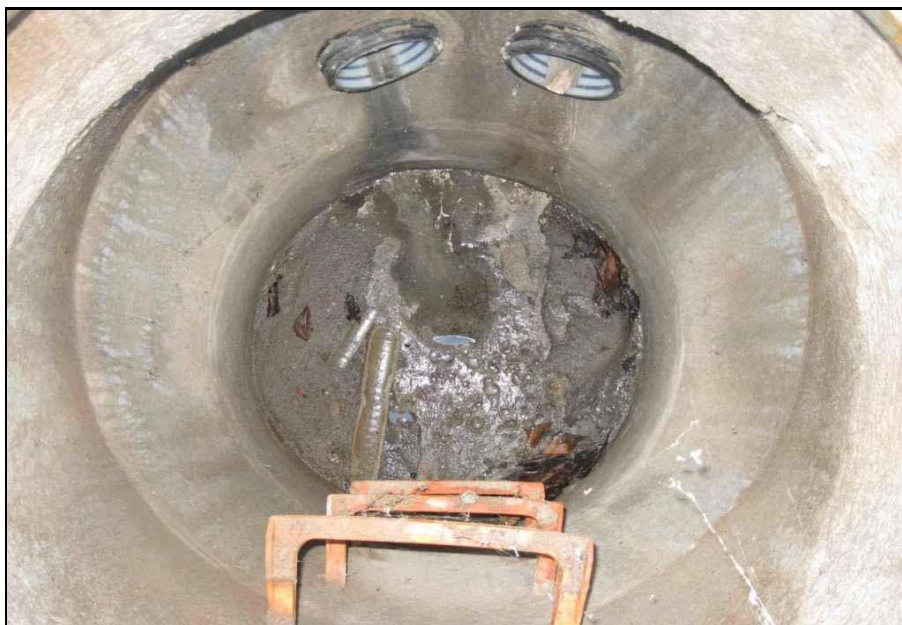
| POU | CARRER | ESTAT | TIPUS AIGÜES | OBSERVACIONS |
|---|---|---|---|---|
| 0013 | Salvador Espriu | bon estat | pluvials | |

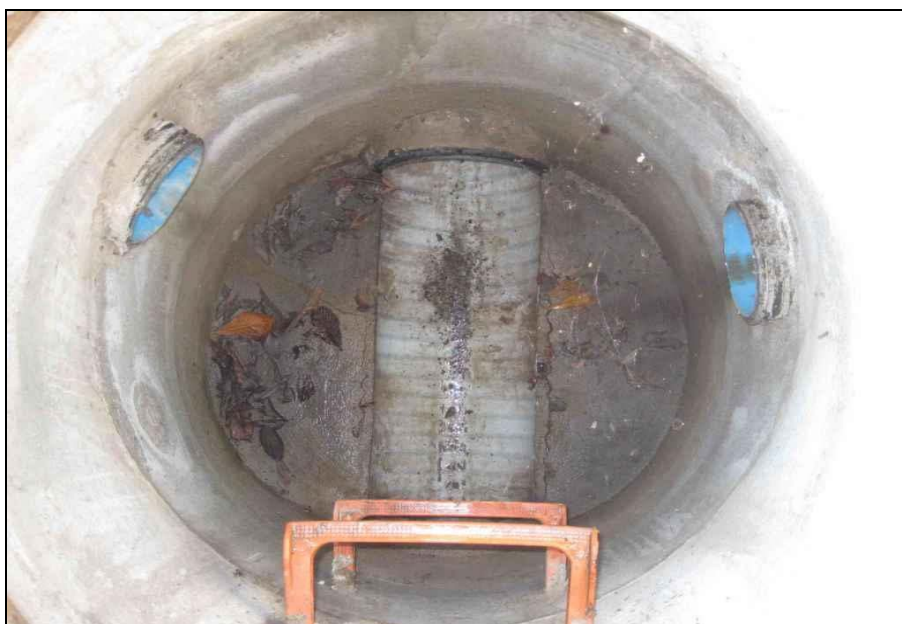
| POU | CARRER | ESTAT | TIPUS AIGÜES | OBSERVACIONS |
|---|---|---|---|---|
| 0014 | Salvador Espriu | bon estat | pluvials | Mitja canya |

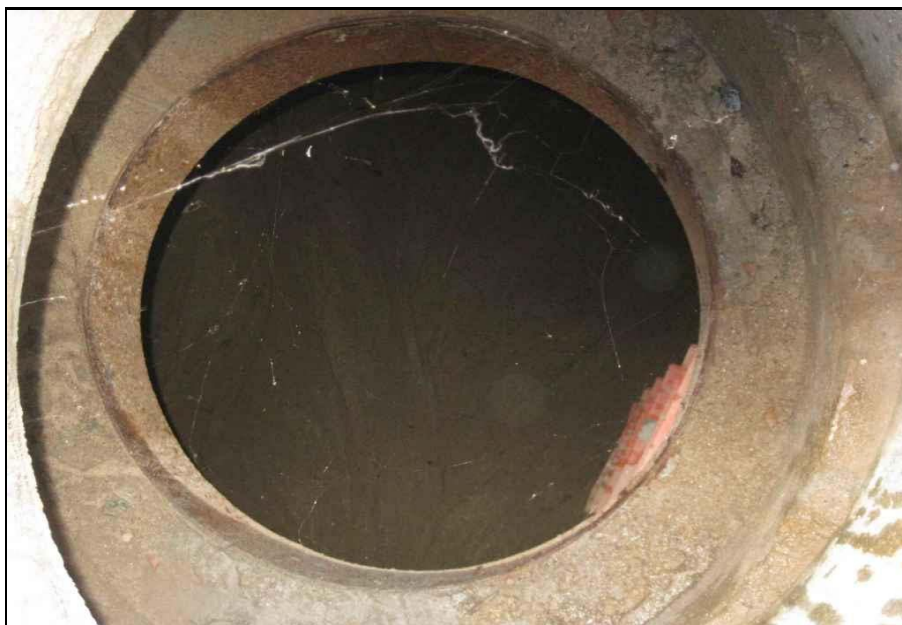
| POU | CARRER | ESTAT | TIPUS AIGÜES | OBSERVACIONS |
|---|---|---|---|---|
| 0015 | Cami de Canet<br>de Mar | bon estat | pluvials | Calaix |

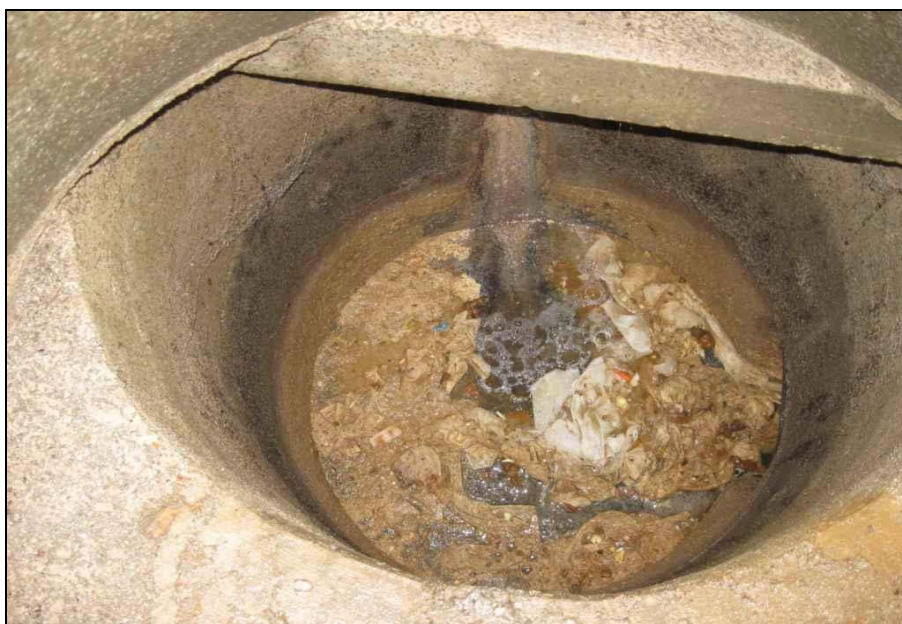
| POU | CARRER | ESTAT | TIPUS AIGÜES | OBSERVACIONS |
|---|---|---|---|---|
| 0016 | Cami de Canet<br>de Mar | bon estat | residuals | |

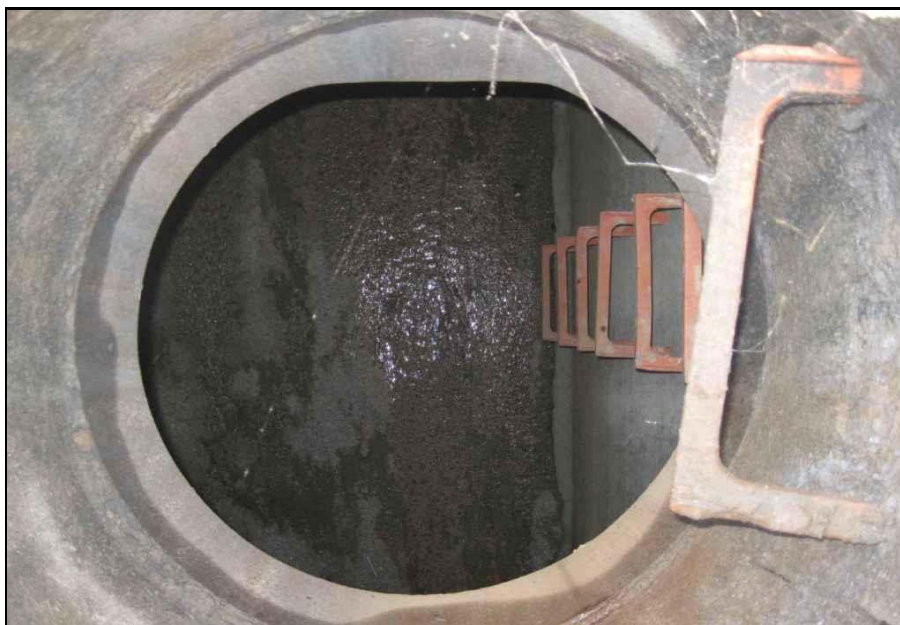
| POU | CARRER | ESTAT | TIPUS AIGÜES | OBSERVACIONS |
|---|---|---|---|---|
| 0017 | Cami de Canet de Mar | bon estat | pluvials | Calaix |

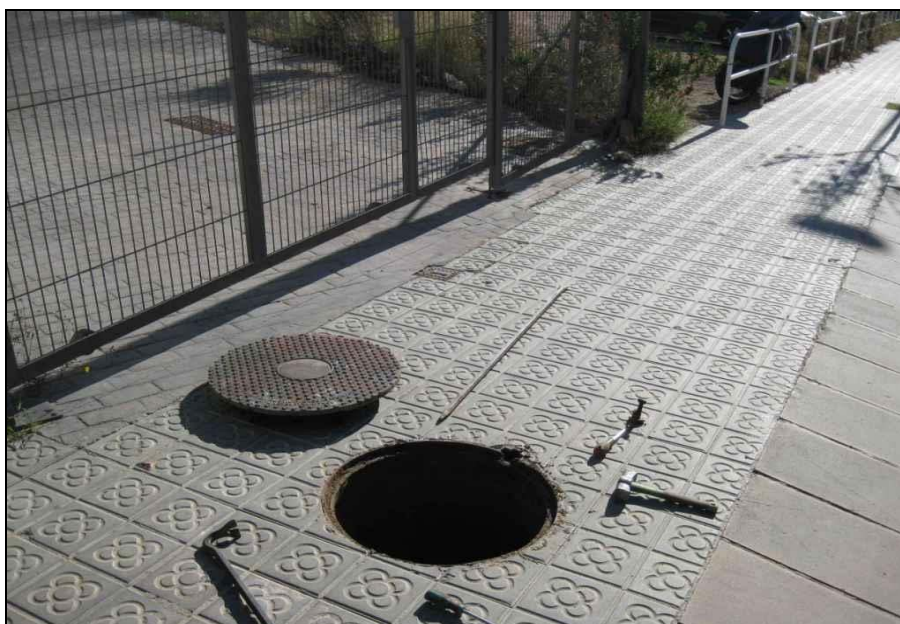
| POU | CARRER | ESTAT | TIPUS AIGÜES | OBSERVACIONS |
|---|---|---|---|---|
| 0018 | Cami de Canet de Mar | bon estat | residuals | |

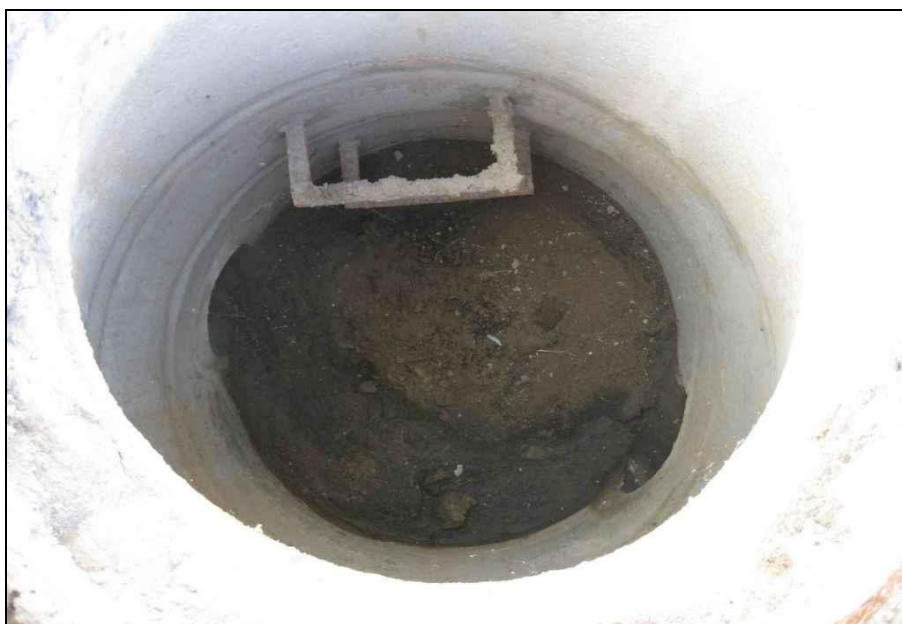
| POU | CARRER | ESTAT | TIPUS AIGÜES | OBSERVACIONS |
|---|---|---|---|---|
| 0020 | Cami de Canet de Mar | bon estat | pluvials | |

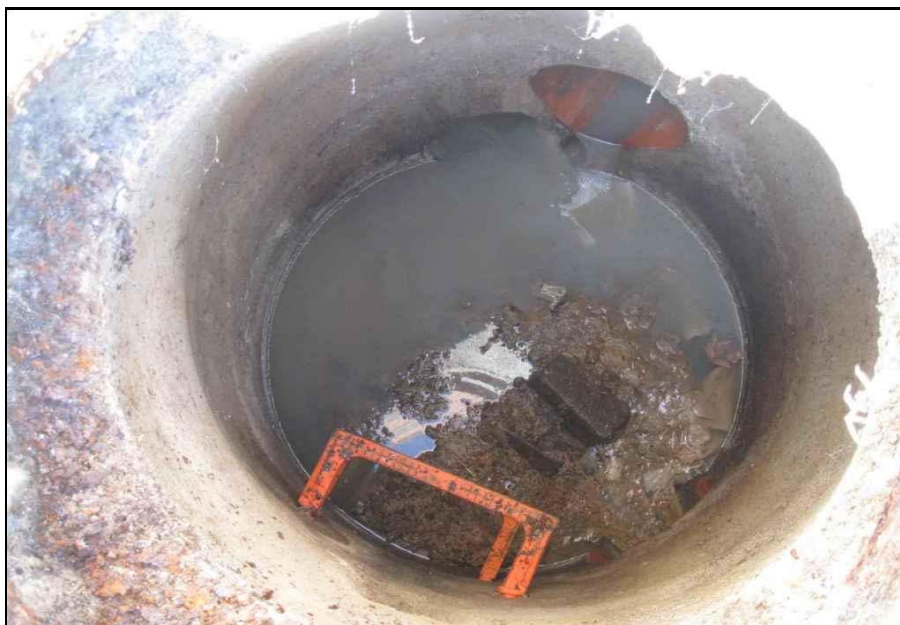
| POU | CARRER | ESTAT | TIPUS AIGÜES | OBSERVACIONS |
|---|---|---|---|---|
| 0021 | Cami de Canet de Mar | bon estat | residuals | 1 escomesa. Falta pestillo |

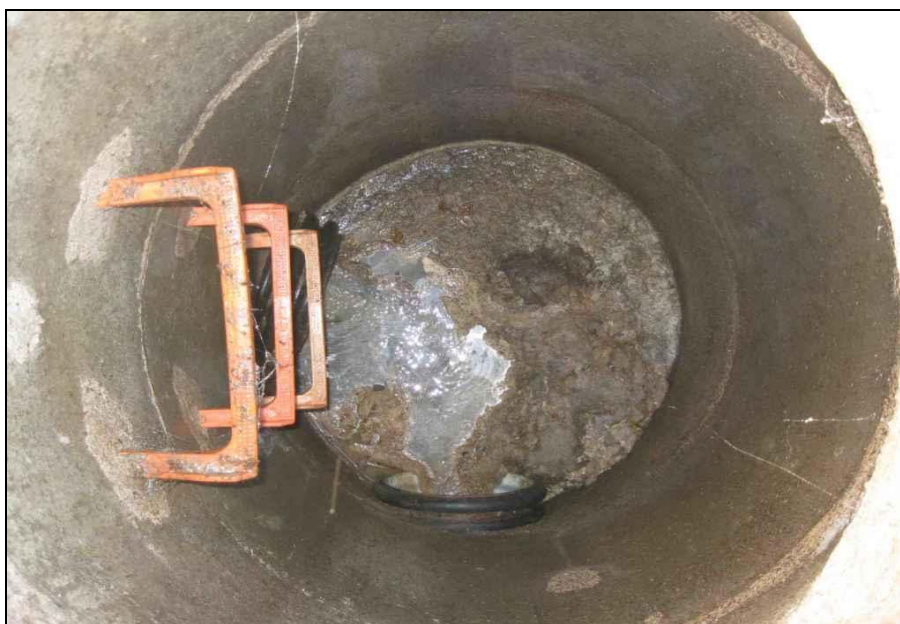
| POU | CARRER | ESTAT | TIPUS AIGÜES | OBSERVACIONS |
|---|---|---|---|---|
| 0022 | Cami de Canet de Mar | bon estat | residuals | |

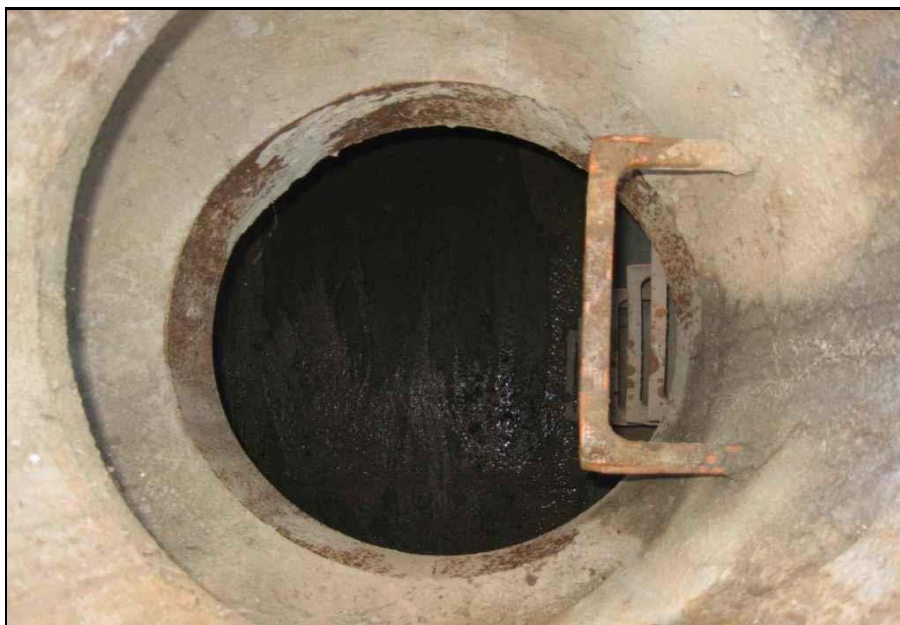
| POU | CARRER | ESTAT | TIPUS AIGÜES | OBSERVACIONS |
|---|---|---|---|---|
| 0023 | Cami de Canet de Mar | bon estat | pluvials | Calaix |

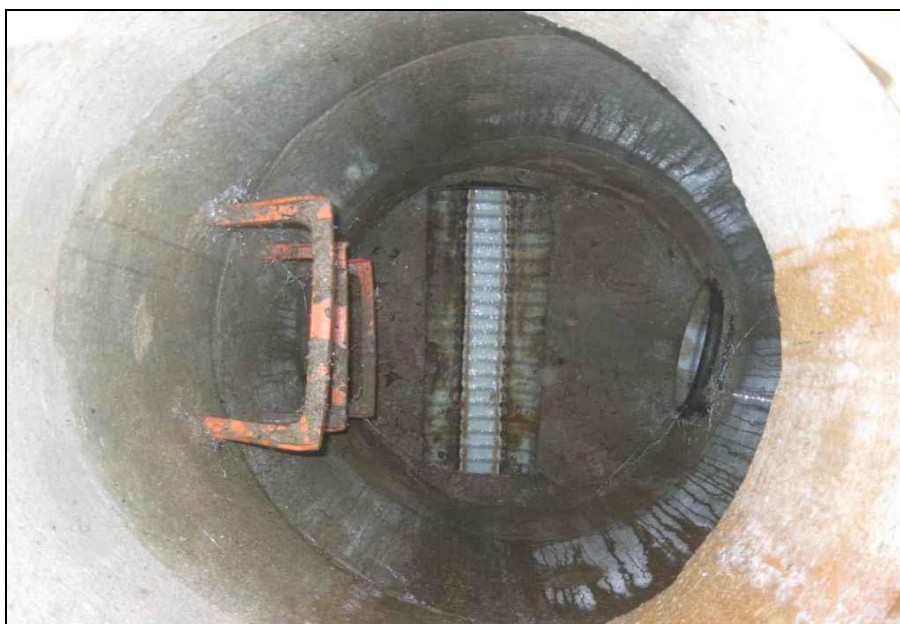
| POU | CARRER | ESTAT | TIPUS AIGÜES | OBSERVACIONS |
|---|---|---|---|---|
| 0024 | Cami de Canet de Mar | bon estat | residuals | Mitja canya |

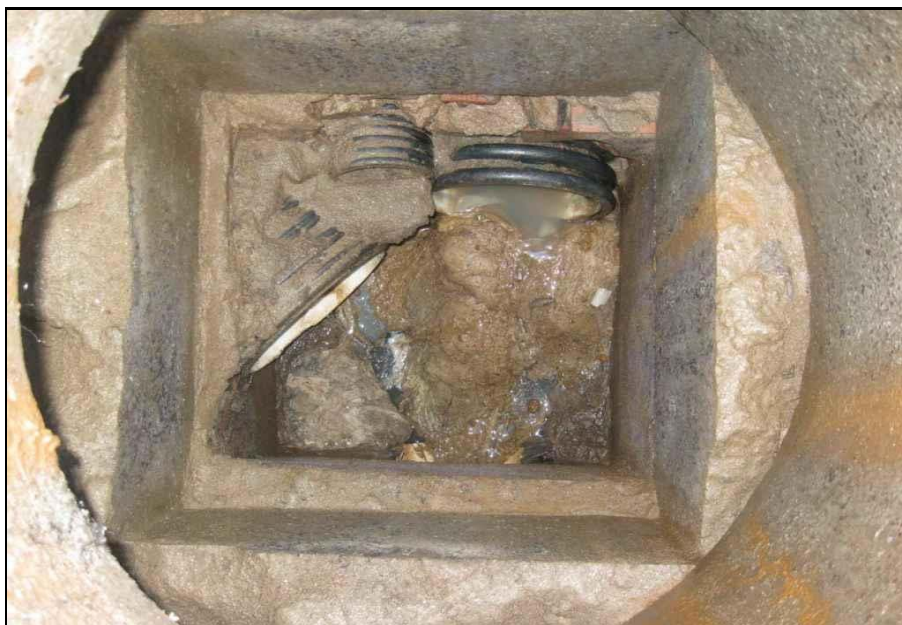
| POU | CARRER | ESTAT | TIPUS AIGÜES | OBSERVACIONS |
|---|---|---|---|---|
| 0025 | Cami de Canet de Mar | bon estat | residuals | 1 esomesa |

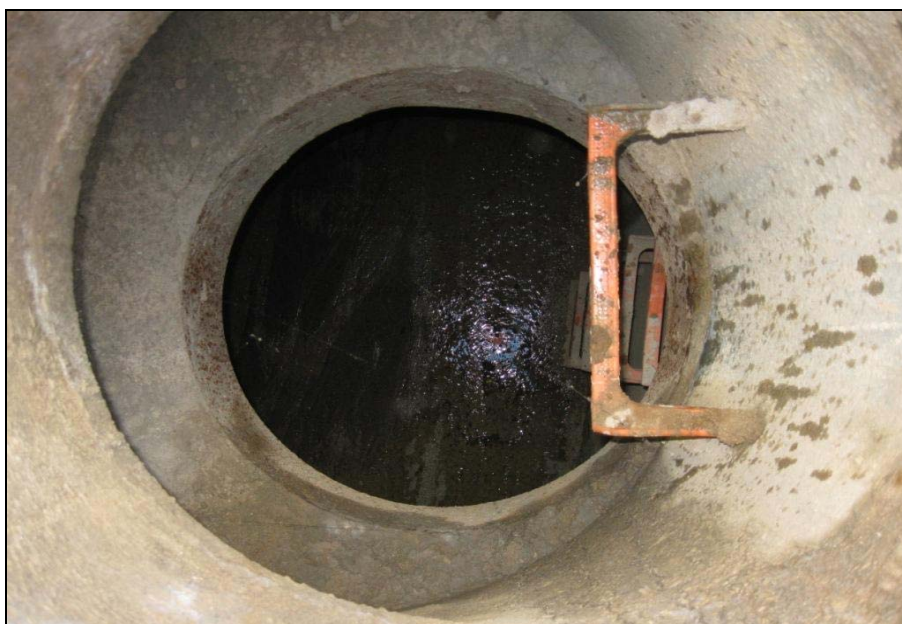
| POU | CARRER | ESTAT | TIPUS AIGÜES | OBSERVACIONS |
|---|---|---|---|---|
| 0026 | Cami de Canet de Mar | bon estat | pluvials | Calaix |

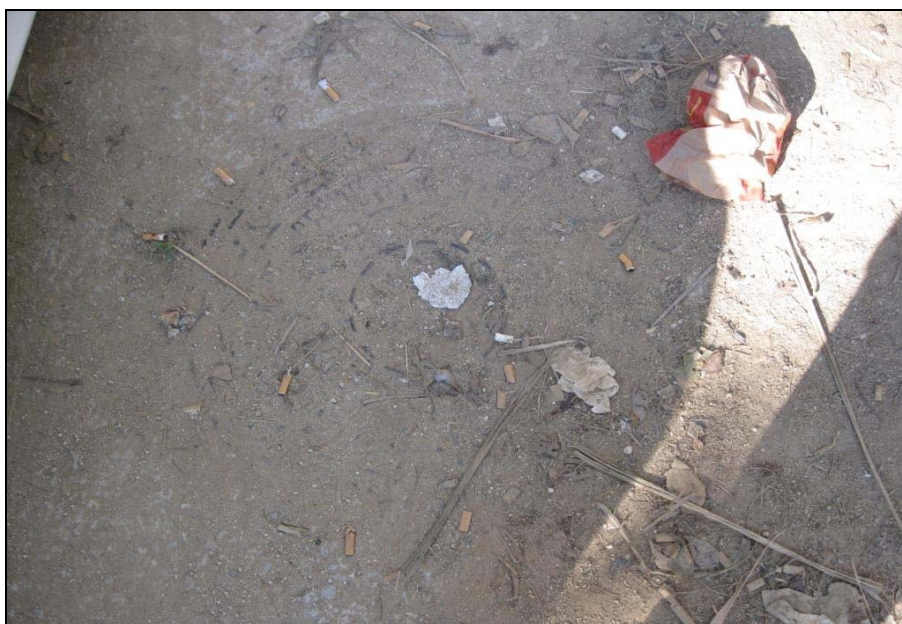
| POU | CARRER | ESTAT | TIPUS AIGÜES | OBSERVACIONS |
|---|---|---|---|---|
| 0028 | Cami de Canet de Mar | bon estat | pluvials | Inici. Calaix |

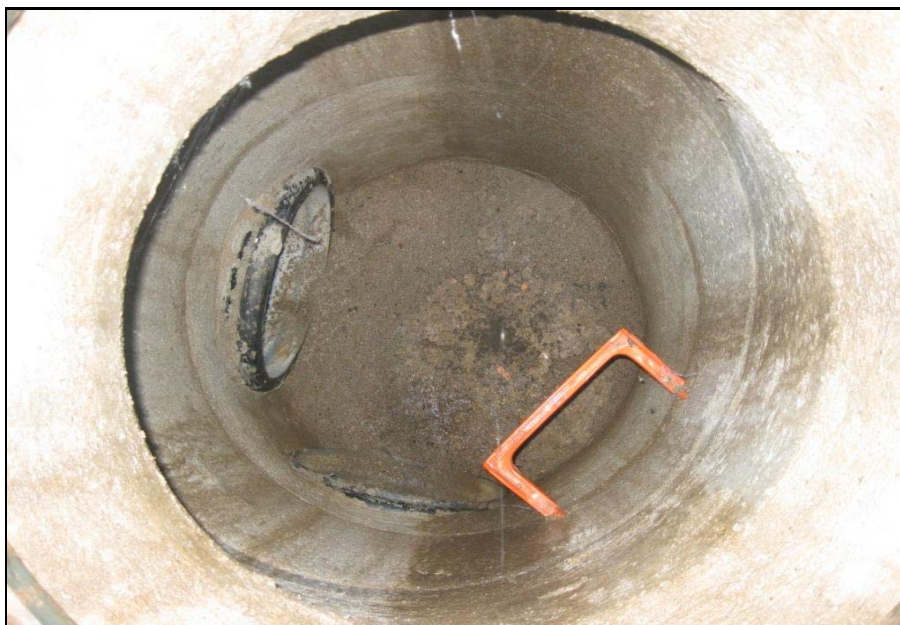
| POU | CARRER | ESTAT | TIPUS AIGÜES | OBSERVACIONS |
|---|---|---|---|---|
| 0029 | Santa Llúcia | bon estat | pluvials | |

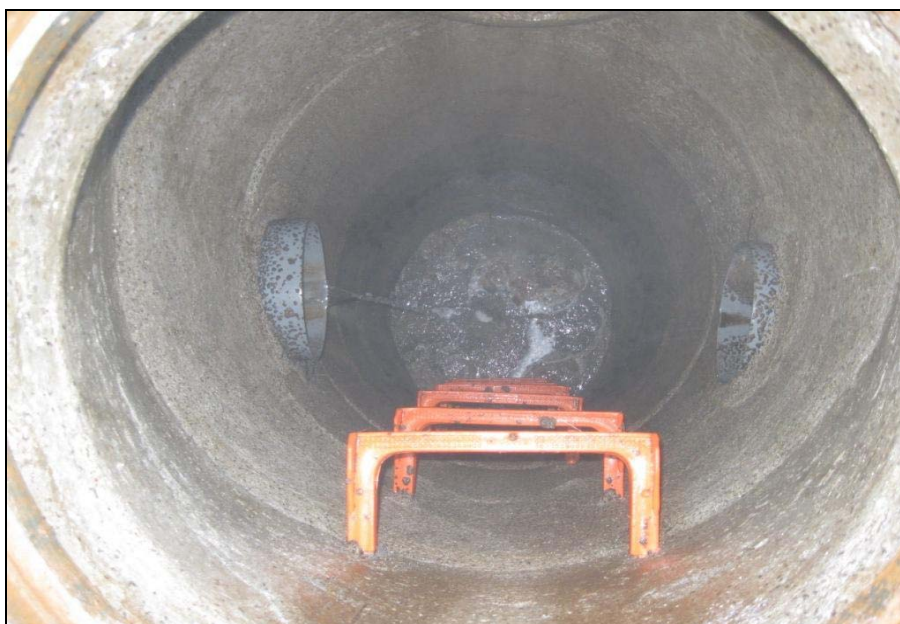
| POU | CARRER | ESTAT | TIPUS AIGÜES | OBSERVACIONS |
|---|---|---|---|---|
| 0030 | Santa Llúcia | bon estat | residuals | 2 escomeses |

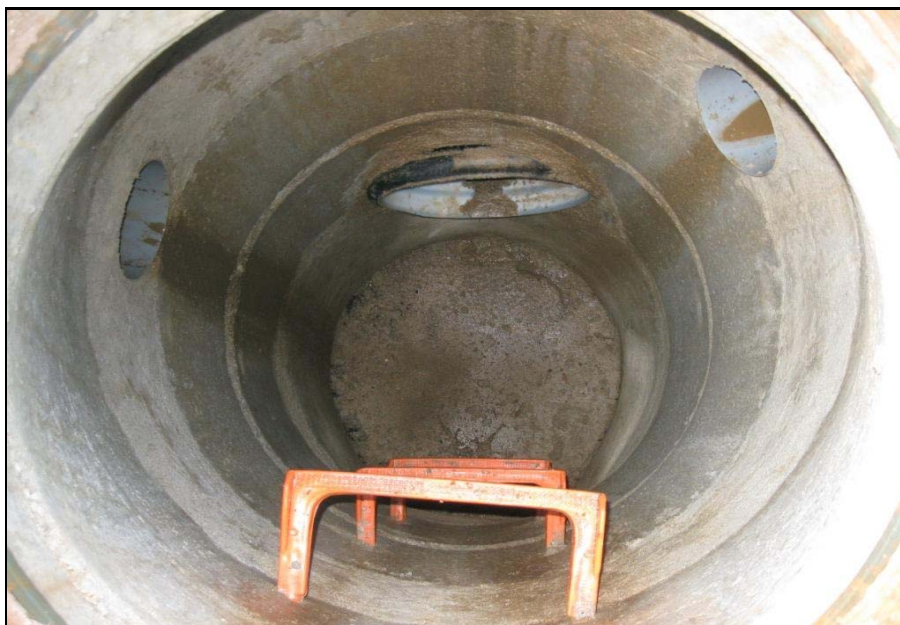
| POU | CARRER | ESTAT | TIPUS AIGÜES | OBSERVACIONS |
|---|---|---|---|---|
| 0031 | Santa Llucia | bon estat | pluvials | Embornals obstruits |

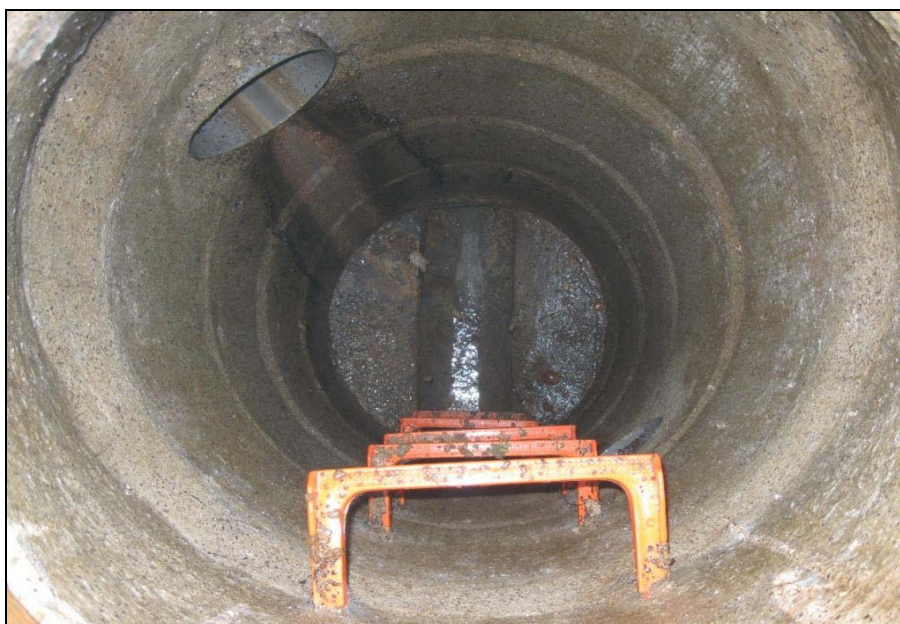
| POU | CARRER | ESTAT | TIPUS AIGÜES | OBSERVACIONS |
|---|---|---|---|---|
| 0032 | Santa Llucia | bon estat | residuals | Mitja canya. Falta pestillo |

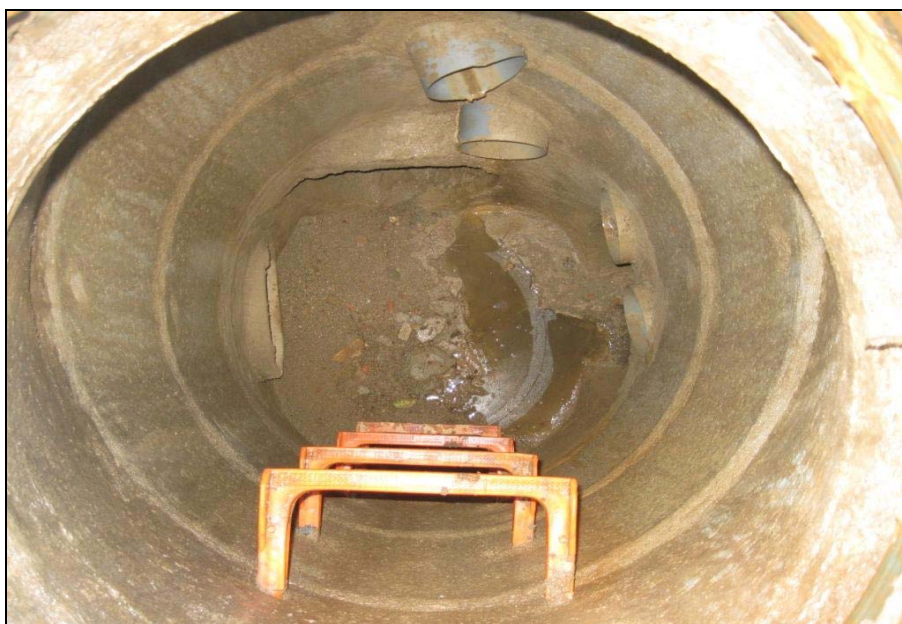
| POU | CARRER | ESTAT | TIPUS AIGÜES | OBSERVACIONS |
|---|---|---|---|---|
| 0034 | Santa Llucia | bon estat | pluvials | Falta pestillo |

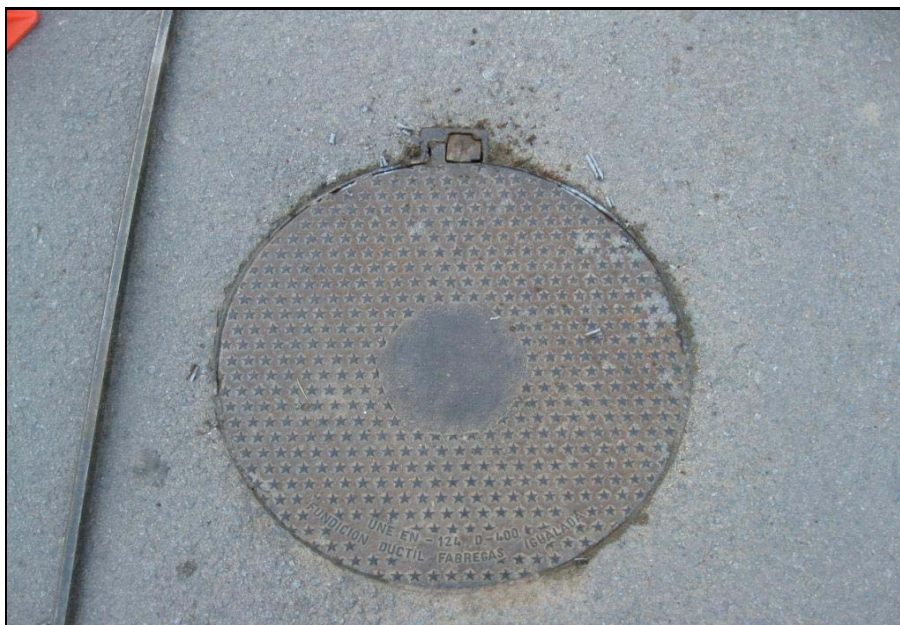
| POU | CARRER | ESTAT | TIPUS AIGÜES | OBSERVACIONS |
|---|---|---|---|---|
| 0035 | Vicenc Rocosa | altres | pluvials | No es pot obrir |

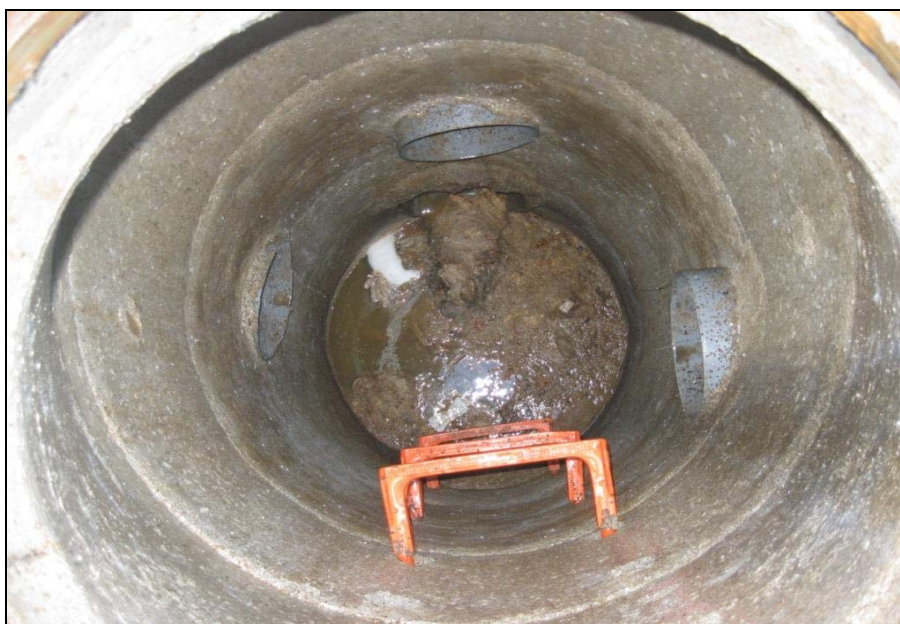
| POU | CARRER | ESTAT | TIPUS AIGÜES | OBSERVACIONS |
|---|---|---|---|---|
| 0036 | Vicenc Rocosa | bon estat | residuals | Pestillo trencat |

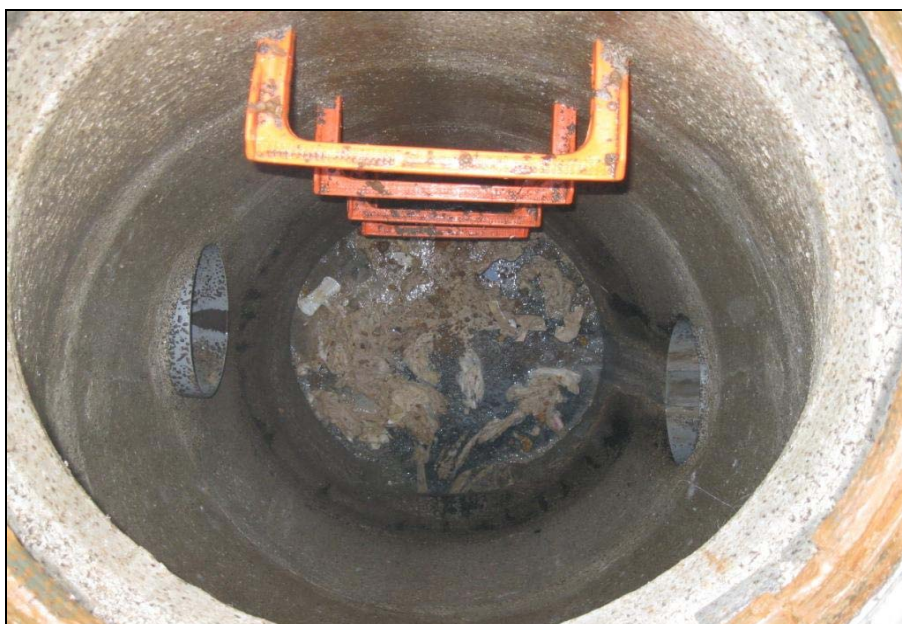
| POU | CARRER | ESTAT | TIPUS AIGÜES | OBSERVACIONS |
|---|---|---|---|---|
| 0038 | Santa Llucia | bon estat | residuals | Falta pestillo |

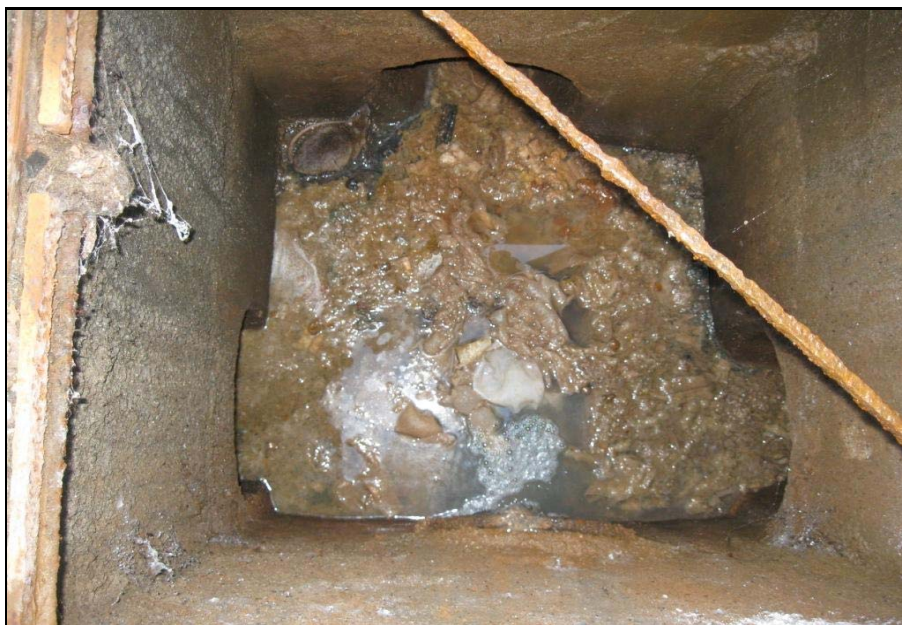
| POU | CARRER | ESTAT | TIPUS AIGÜES | OBSERVACIONS |
|---|---|---|---|---|
| 0039 | Mas Feliu | bon estat | residuals | |

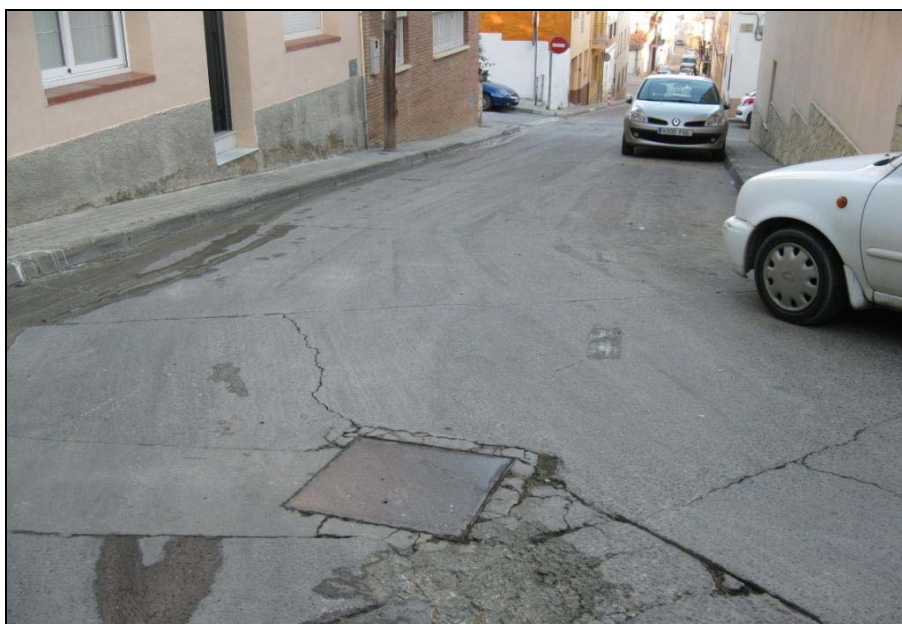
| POU | CARRER | ESTAT | TIPUS AIGÜES | OBSERVACIONS |
|---|---|---|---|---|
| 0040 | Mas Feliu | altres | residuals | No es pot obrir |

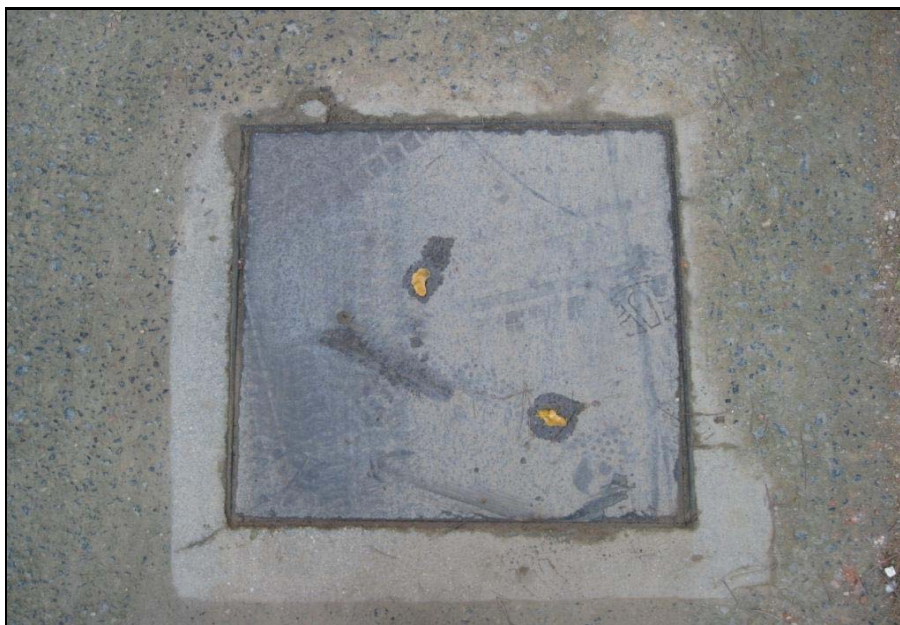
| POU | CARRER | ESTAT | TIPUS AIGÜES | OBSERVACIONS |
|---|---|---|---|---|
| 0041 | Sant Iscle de Vallalta | altres | residuals | No es pot obrir |

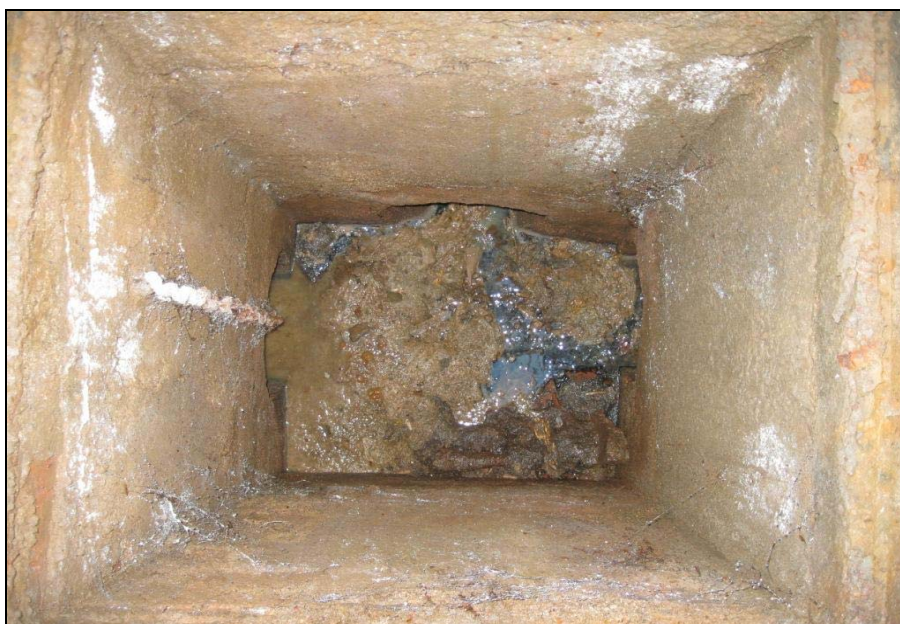
| POU | CARRER | ESTAT | TIPUS AIGÜES | OBSERVACIONS |
|---|---|---|---|---|
| 0042 | Santa Llucia | bon estat | residuals | 1 escomesa |

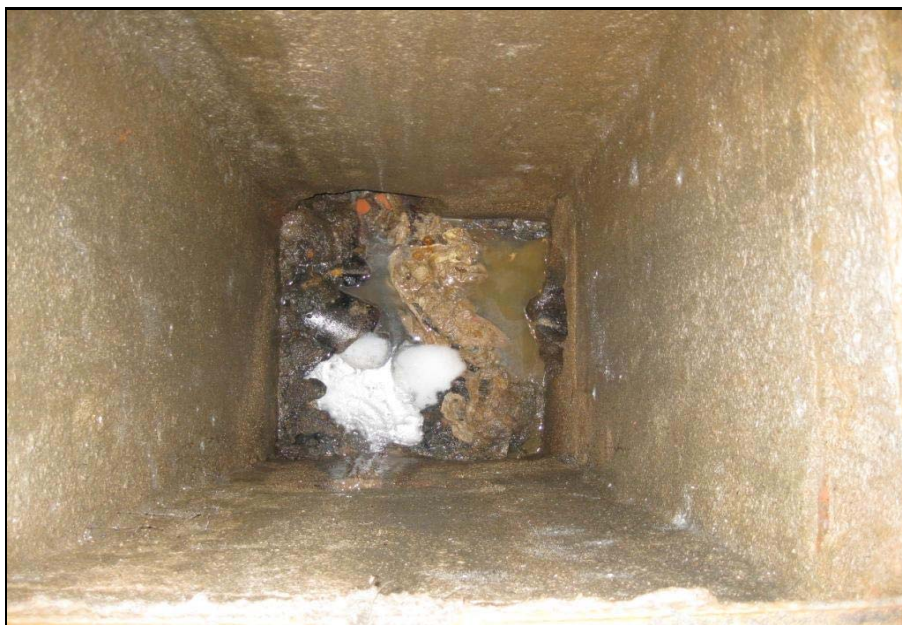
| POU | CARRER | ESTAT | TIPUS AIGÜES | OBSERVACIONS |
|---|---|---|---|---|
| 0043 | Santa Llúcia | bon estat | residuals | |

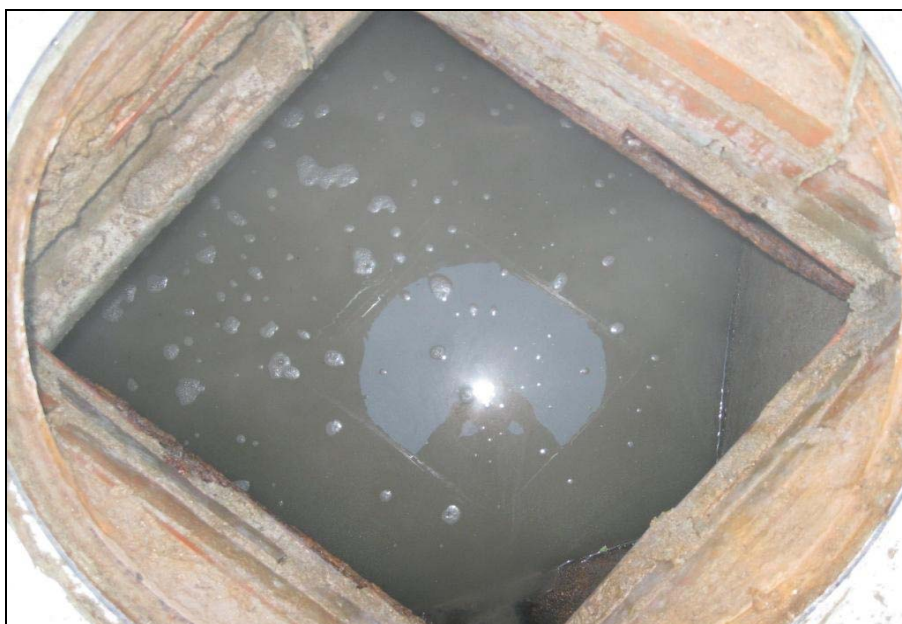
| POU | CARRER | ESTAT | TIPUS AIGÜES | OBSERVACIONS |
|---|---|---|---|---|
| 0044 | Àngel Planet | bon estat | residuals | No es veuen els tubs. Ple d'aigua |

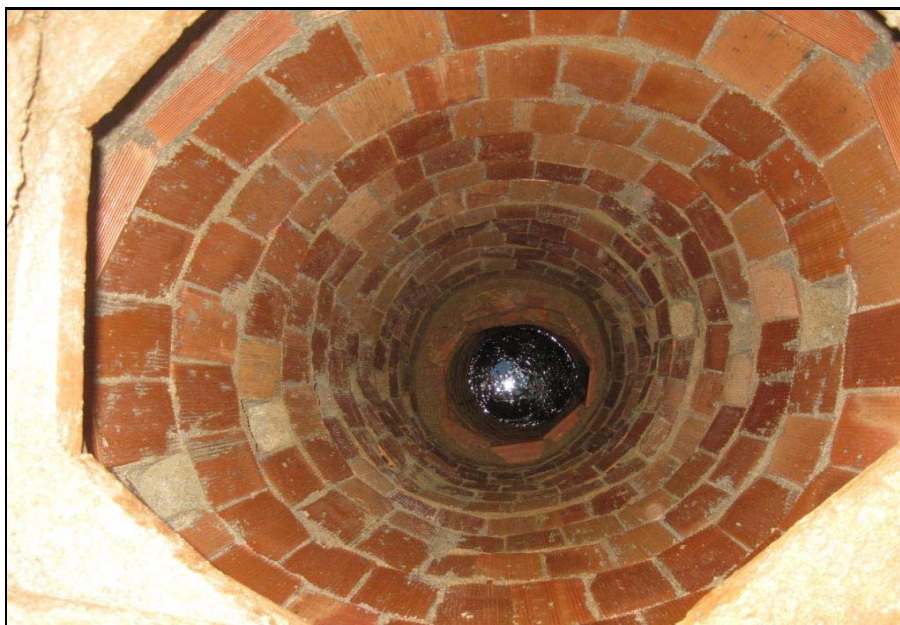
| POU | CARRER | ESTAT | TIPUS AIGÜES | OBSERVACIONS |
|---|---|---|---|---|
| 0045 | Angel Planet | bon estat | residuals | |
