Ajuntament de Canet de Mar

# **Pla Director de Clavegueram Barris Centrals Memòria de l'inventari**

**Annex:  
Estadístiques destacables**

TYPSA, Técnica y Proyectos, S.A.  
*Enginyers, consultors i arquitectes*

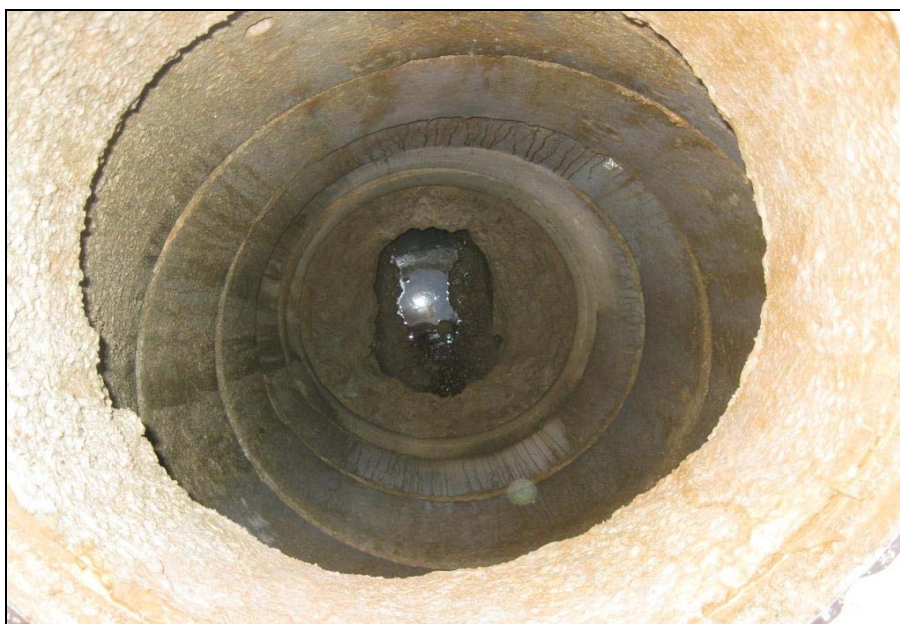
| POU | CARRER | ESTAT | TIPUS AIGÜES | OBSERVACIONS |
|---|---|---|---|---|
| 0046 | Rda. Dr.<br>Manresa | bon estat | residuals | |

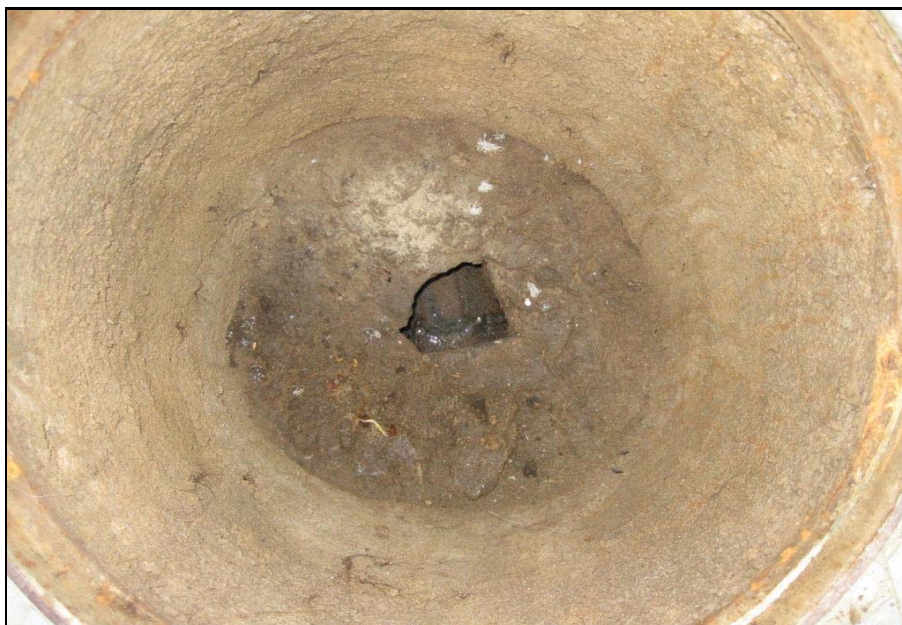
| POU | CARRER | ESTAT | TIPUS AIGÜES | OBSERVACIONS |
|---|---|---|---|---|
| 0047 | Rda. Dr.<br>Manresa | bon estat | residuals | Mitja canya |

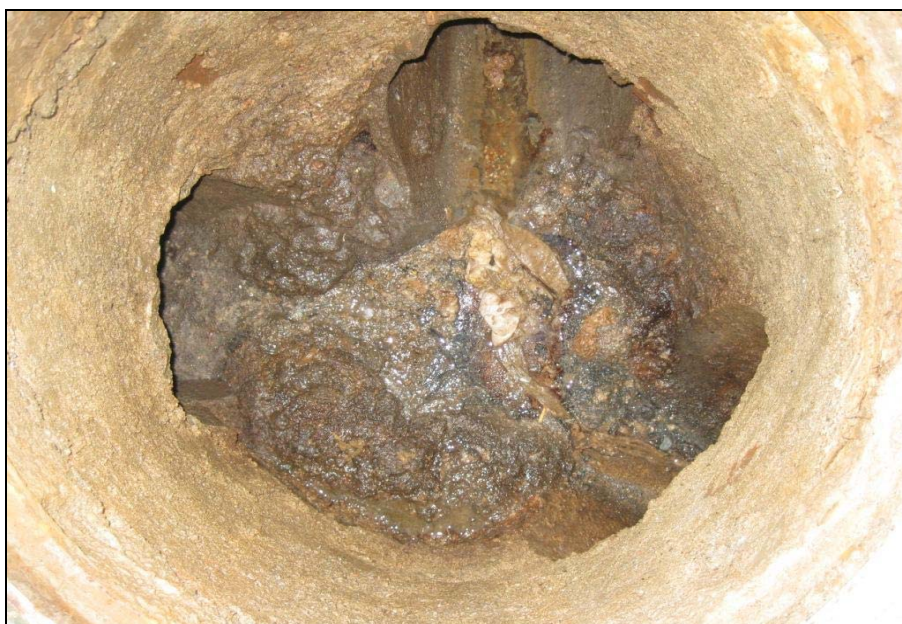
| POU | CARRER | ESTAT | TIPUS AIGÜES | OBSERVACIONS |
|---|---|---|---|---|
| 0048 | Santa Isabel | bon estat | residuals | No es veuen els tubs |

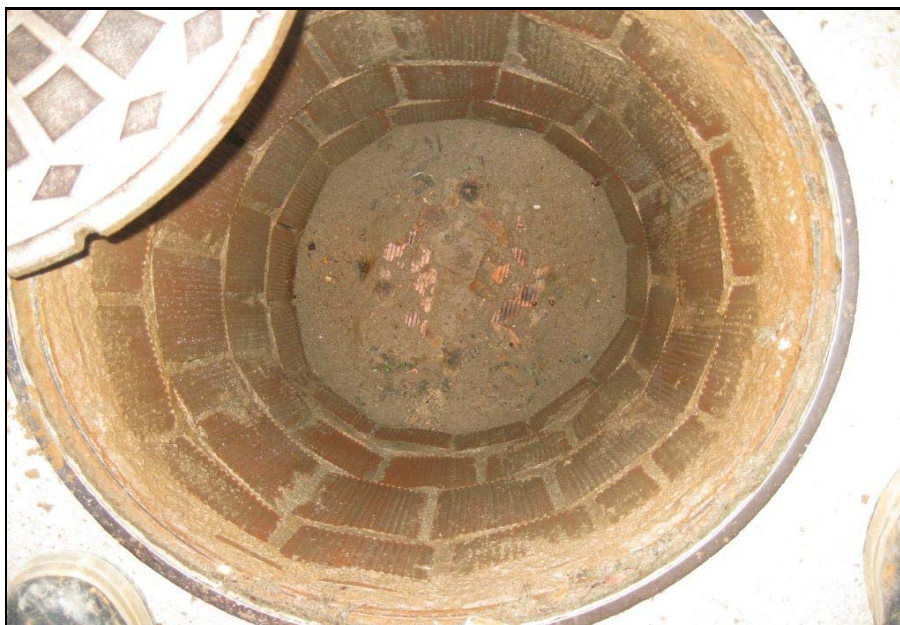
| POU | CARRER | ESTAT | TIPUS AIGÜES | OBSERVACIONS |
|---|---|---|---|---|
| 0049 | Enric Jover | bon estat | residuals | Brutícia |

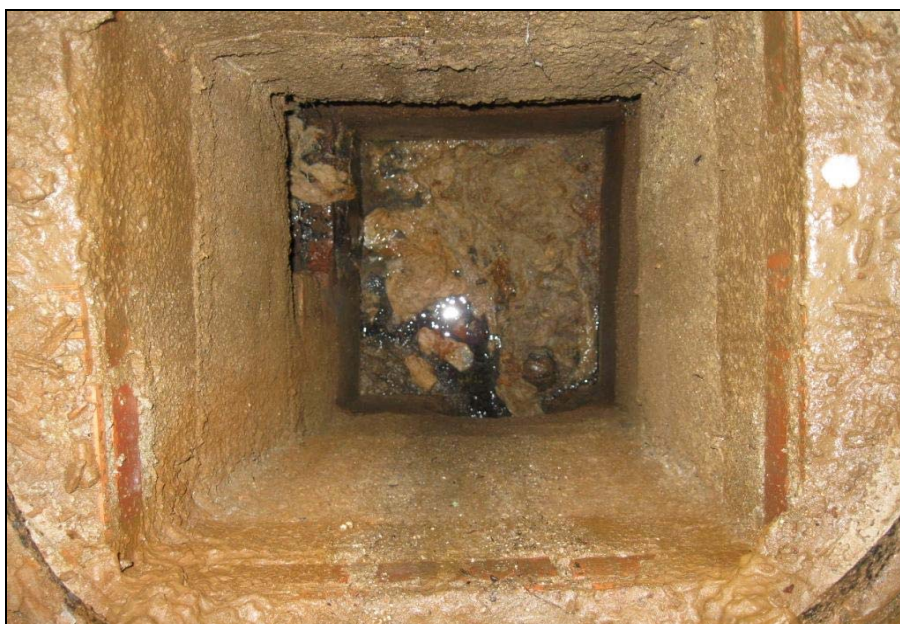
| POU | CARRER | ESTAT | TIPUS AIGÜES | OBSERVACIONS |
|---|---|---|---|---|
| 0050 | Mas Feliu | bon estat | residuals | |

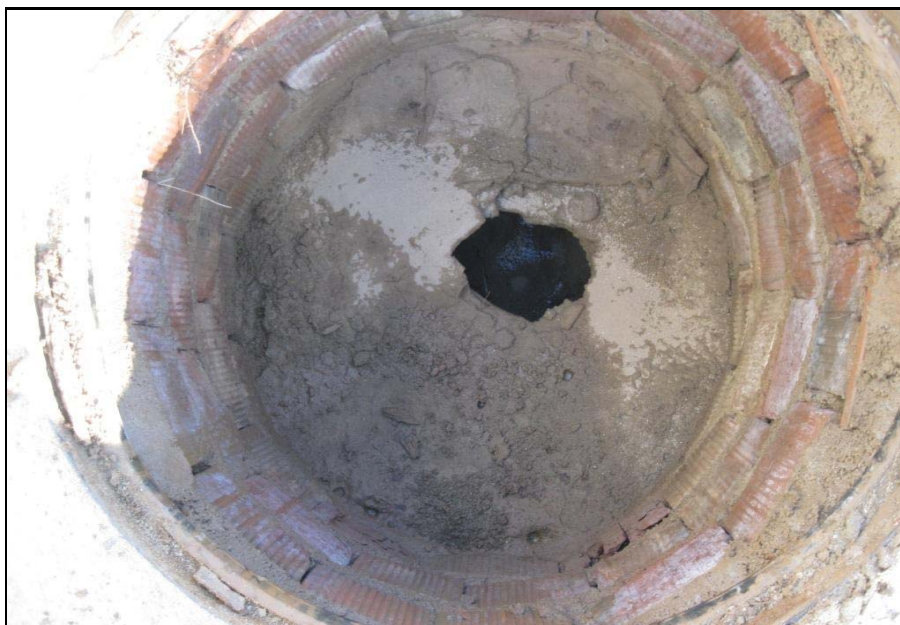
| POU | CARRER | ESTAT | TIPUS AIGÜES | OBSERVACIONS |
|---|---|---|---|---|
| 0051 | P.de la<br>Misericòrdia | bon estat | residuals | Falta pestillo |

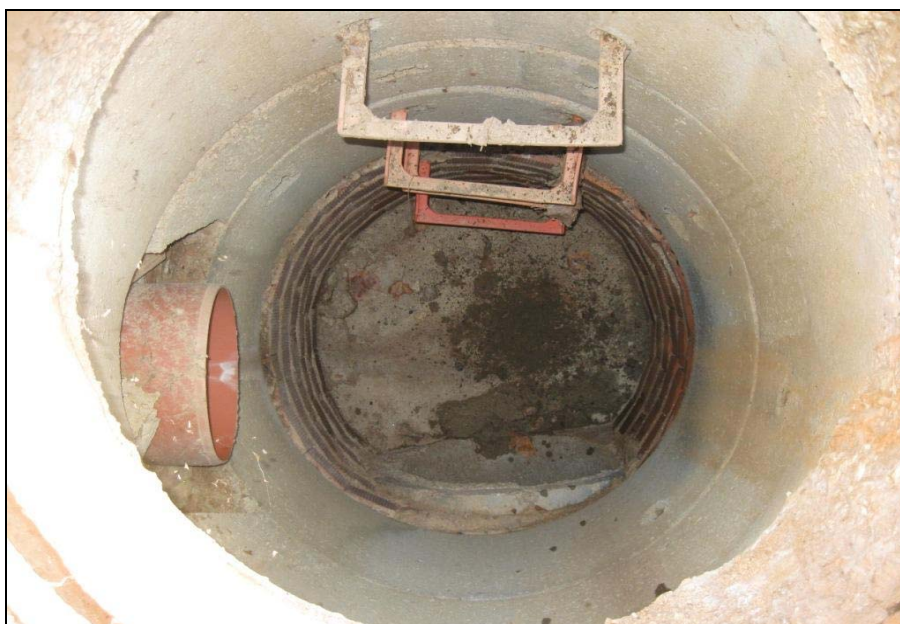
| POU | CARRER | ESTAT | TIPUS AIGÜES | OBSERVACIONS |
|---|---|---|---|---|
| 0052 | Rda. Dr.<br>Manresa | bon estat | pluvials | |

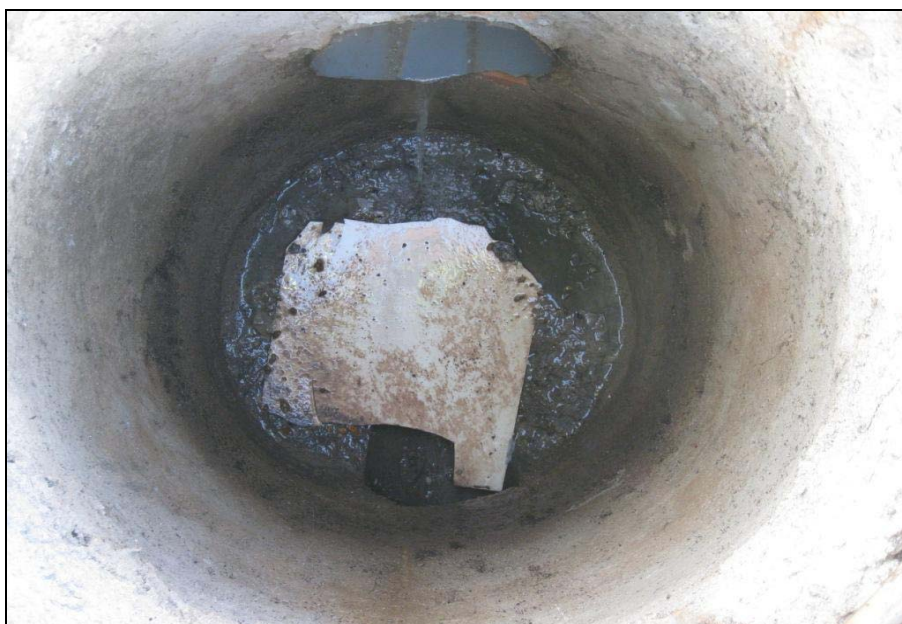
| POU | CARRER | ESTAT | TIPUS AIGÜES | OBSERVACIONS |
|---|---|---|---|---|
| 0054 | Rda. Dr.<br>Manresa | bon estat | residuals | Mitja canya |

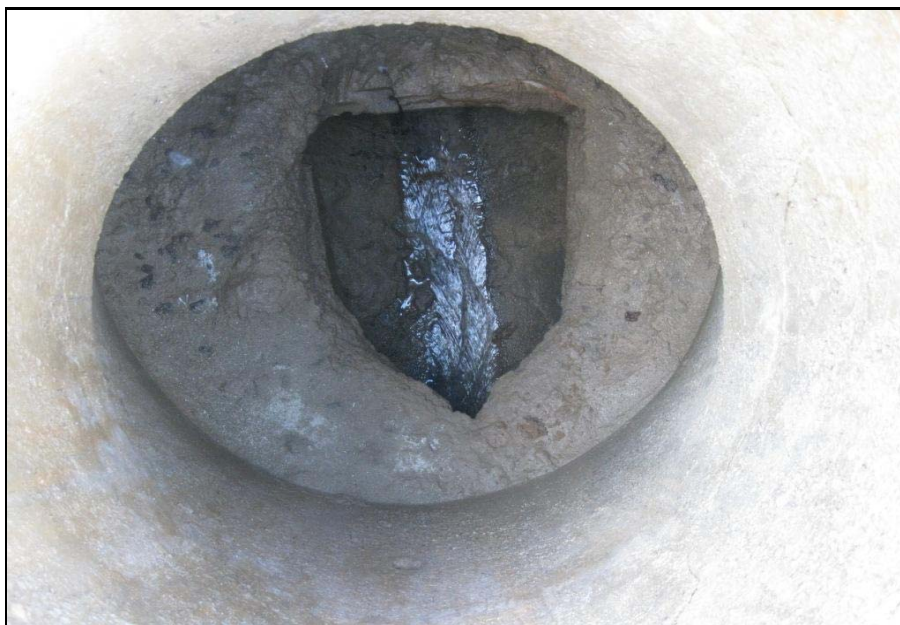
| POU | CARRER | ESTAT | TIPUS AIGÜES | OBSERVACIONS |
|---|---|---|---|---|
| 0055 | Torrent dels<br>Lledoners | bon estat | residuals | |

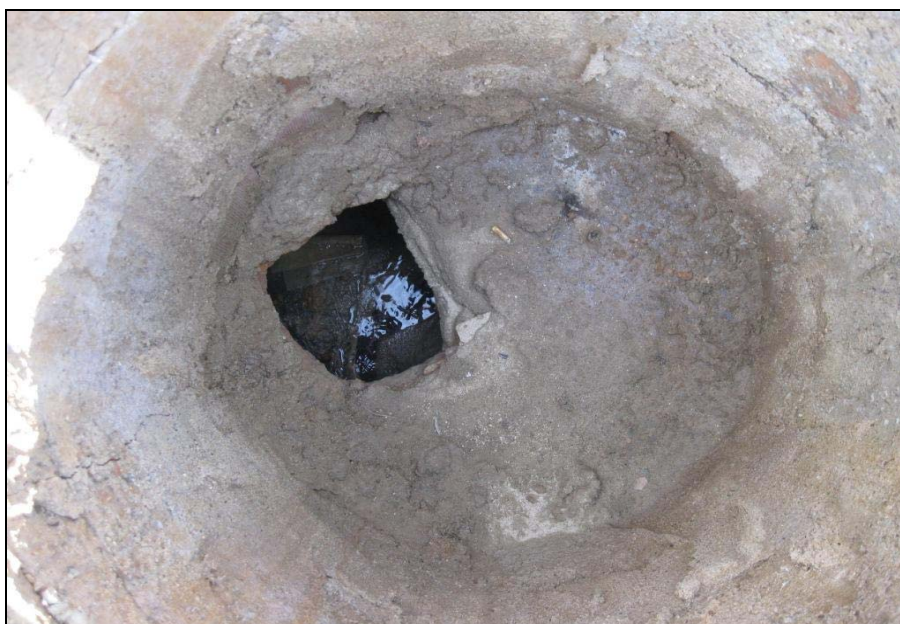
| POU | CARRER | ESTAT | TIPUS AIGÜES | OBSERVACIONS |
|---|---|---|---|---|
| 0056 | Rda. Dr.<br>Manresa | bon estat | residuals | |

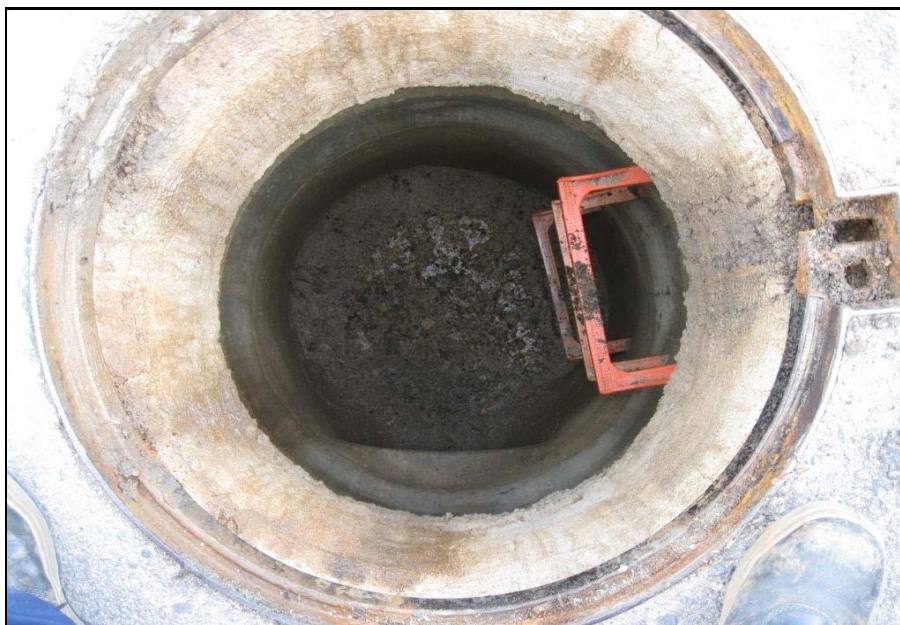
| POU | CARRER | ESTAT | TIPUS AIGÜES | OBSERVACIONS |
|---|---|---|---|---|
| 0057 | Rda. Dr.<br>Manresa | bon estat | residuals | |

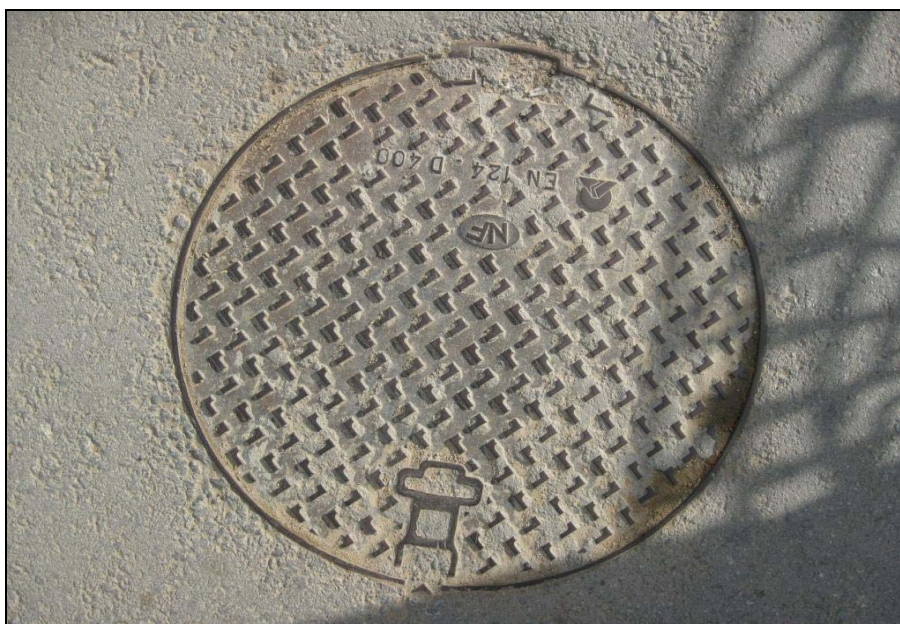
| POU | CARRER | ESTAT | TIPUS AIGÜES | OBSERVACIONS |
|---|---|---|---|---|
| 0058 | Rda. Dr.<br>Manresa | altres | residuals | No es pot obrir. Tapa<br>asfaltada |

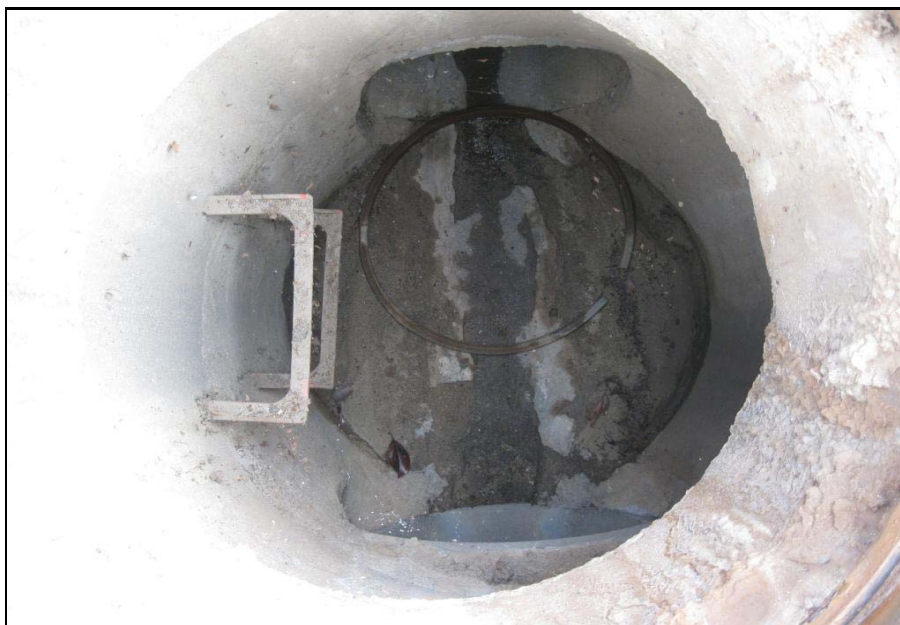
| POU | CARRER | ESTAT | TIPUS AIGÜES | OBSERVACIONS |
|---|---|---|---|---|
| 0059 | Rda. Dr.<br>Manresa | bon estat | pluvials | Falta pestillo |

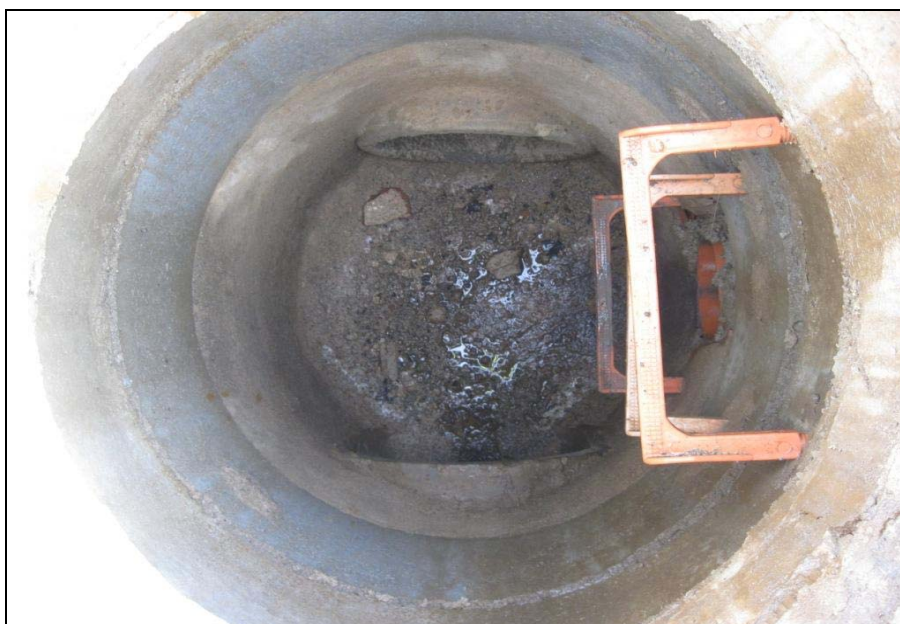
| POU | CARRER | ESTAT | TIPUS AIGÜES | OBSERVACIONS |
|---|---|---|---|---|
| 0060 | Rda. Dr.<br>Manresa | bon estat | residuals | Falta pestillo |

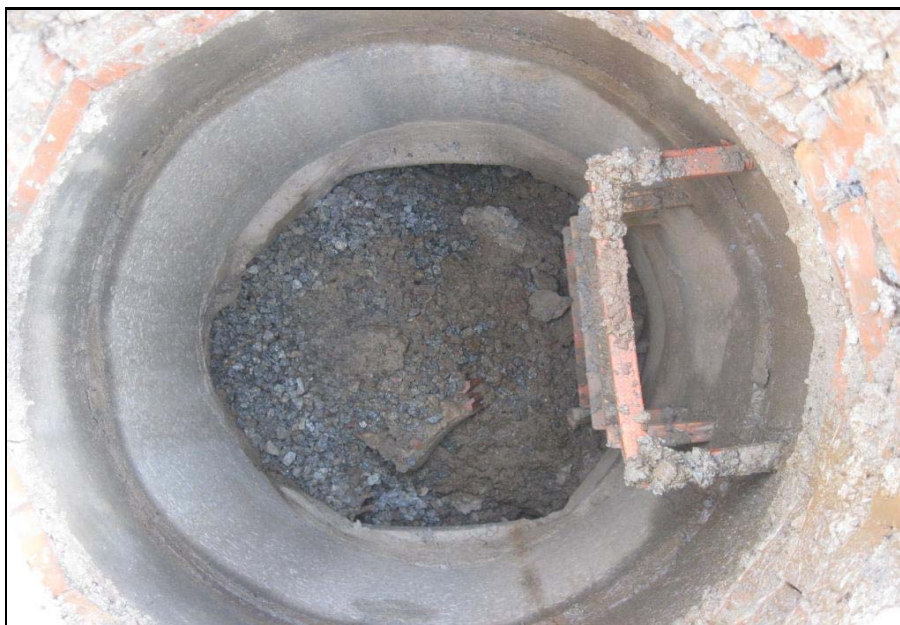
| POU | CARRER | ESTAT | TIPUS AIGÜES | OBSERVACIONS |
|---|---|---|---|---|
| 0061 | Rda. Dr.<br>Manresa | mal estat | residuals | Falta pestillo |

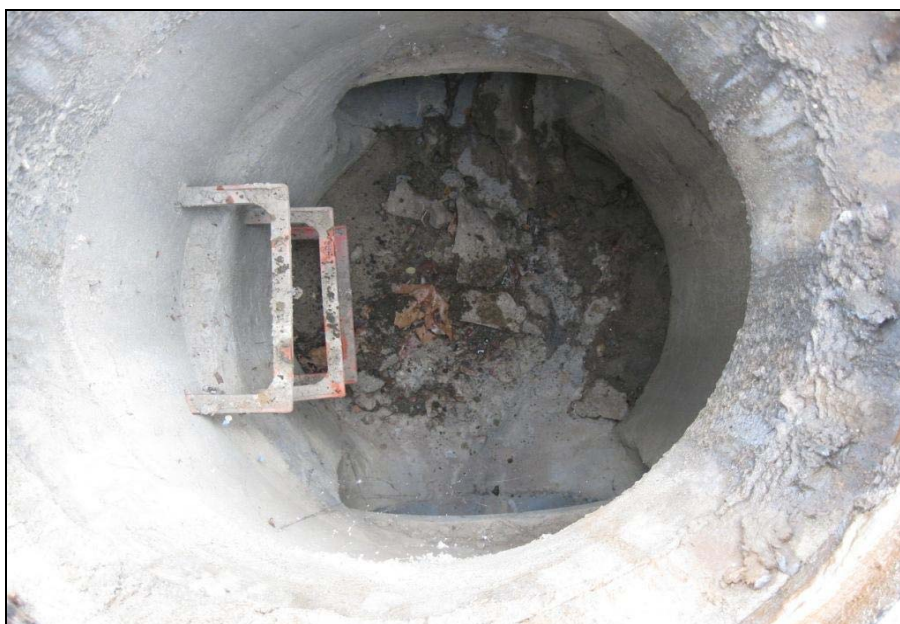
| POU | CARRER | ESTAT | TIPUS AIGÜES | OBSERVACIONS |
|---|---|---|---|---|
| 0062 | Rda. Dr.<br>Manresa | bon estat | pluvials | |

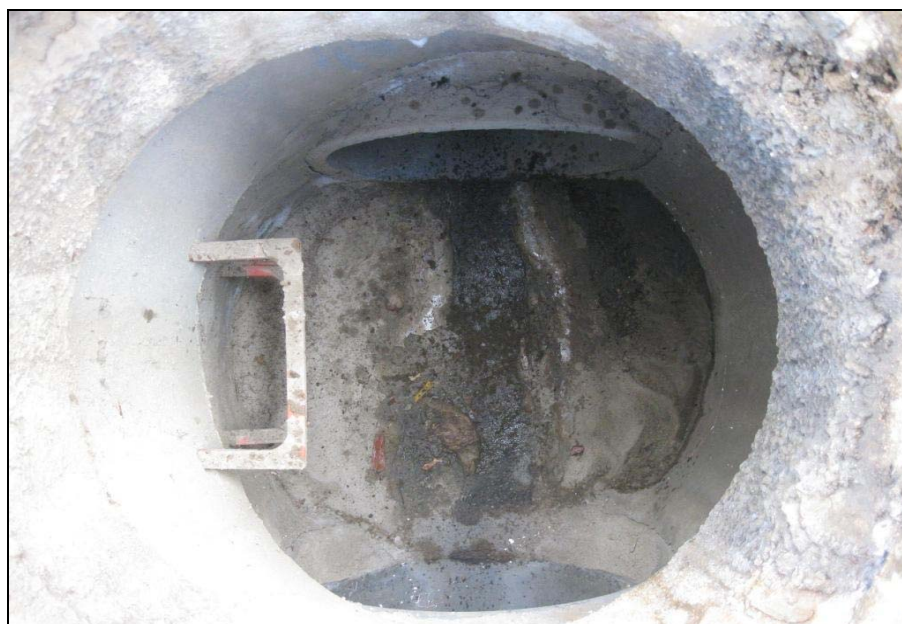
| POU | CARRER | ESTAT | TIPUS AIGÜES | OBSERVACIONS |
|---|---|---|---|---|
| 0064 | Rda. Dr.<br>Manresa | bon estat | pluvials | |

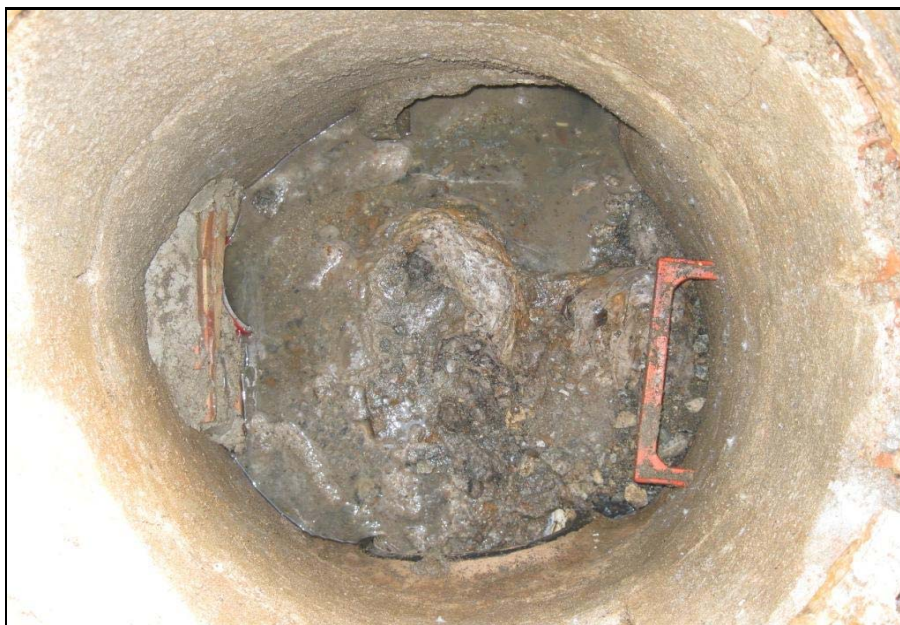
| POU | CARRER | ESTAT | TIPUS AIGÜES | OBSERVACIONS |
|---|---|---|---|---|
| 0065 | Rda. Dr.<br>Manresa | bon estat | residuals | Falta pestillo. Tub sortida<br>colmatat |

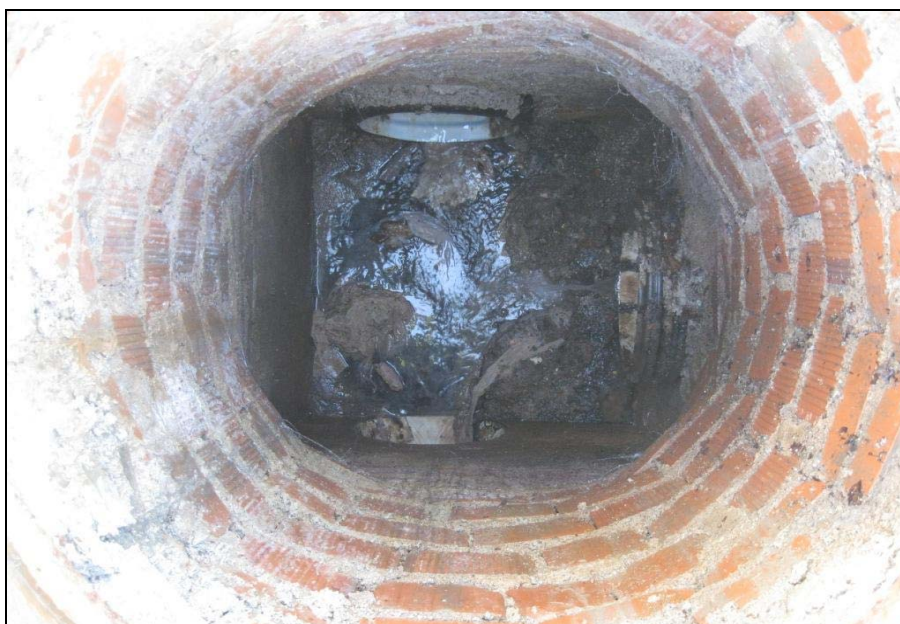
| POU | CARRER | ESTAT | TIPUS AIGÜES | OBSERVACIONS |
|---|---|---|---|---|
| 0066 | Rda. Dr.<br>Manresa | bon estat | residuals | Falta pestillo |

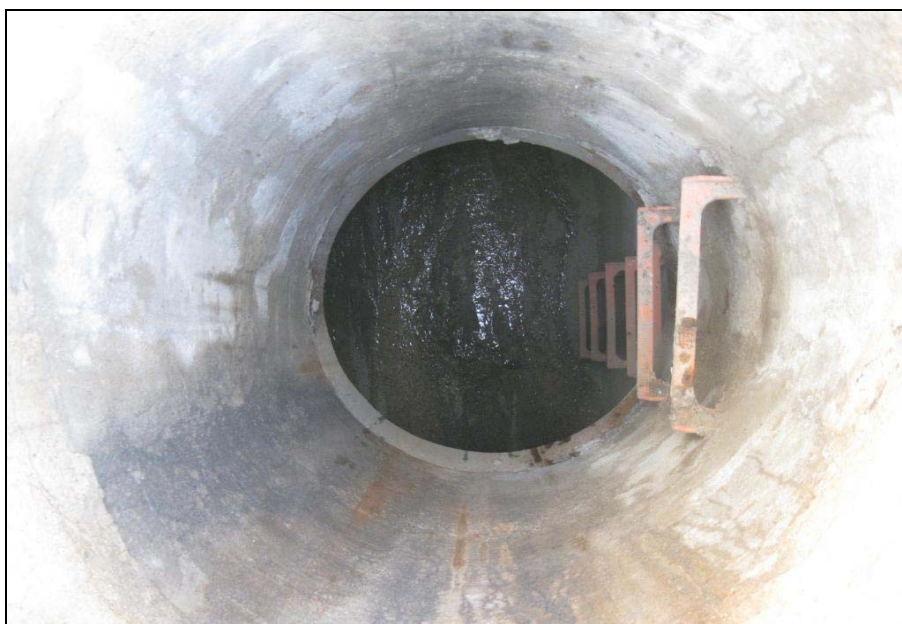
| POU | CARRER | ESTAT | TIPUS AIGÜES | OBSERVACIONS |
|---|---|---|---|---|
| 0068 | Av. Dr. Maria<br>Serra | bon estat | pluvials | Mitja canya |

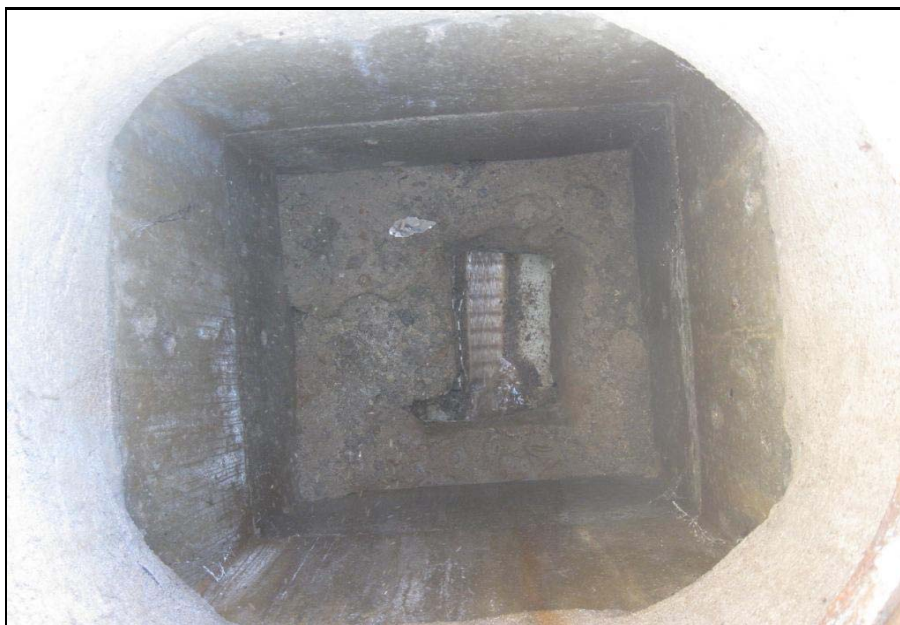
| POU | CARRER | ESTAT | TIPUS AIGÜES | OBSERVACIONS |
|---|---|---|---|---|
| 0069 | Av. Dr. Maria Serra | bon estat | residuals | |

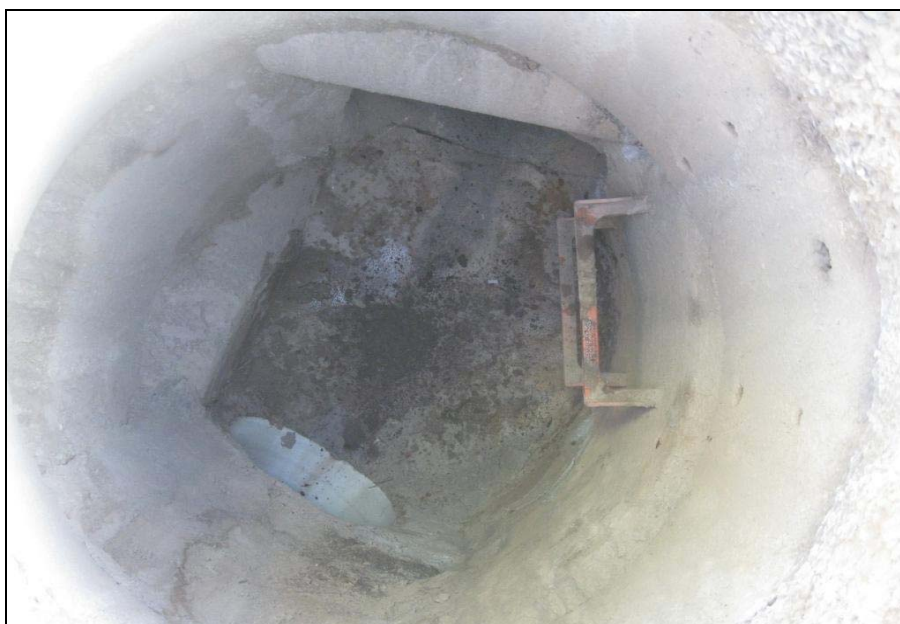
| POU | CARRER | ESTAT | TIPUS AIGÜES | OBSERVACIONS |
|---|---|---|---|---|
| 0070 | Rda. Dr. Manresa | bon estat | pluvials | Falta pestillo |

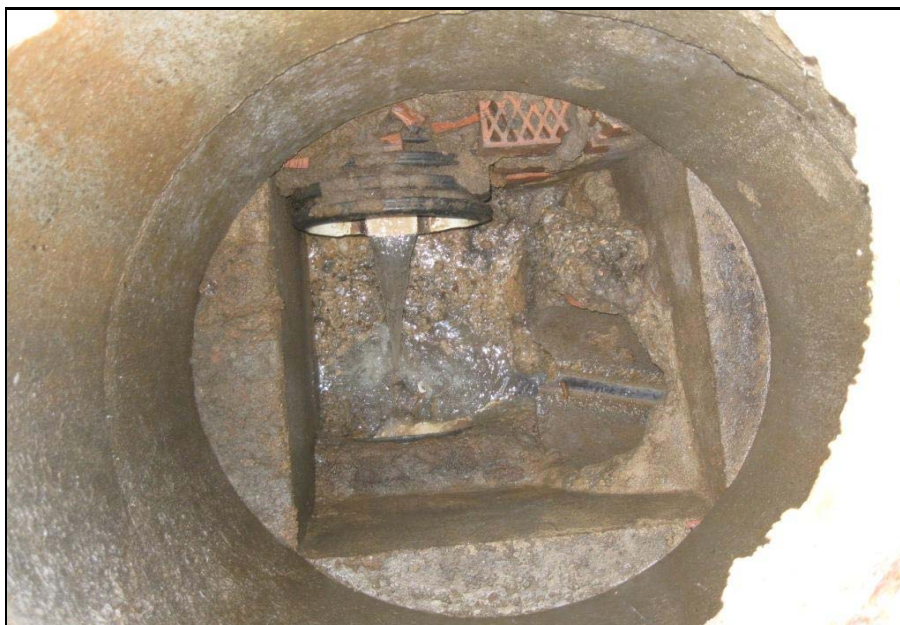
| POU | CARRER | ESTAT | TIPUS AIGÜES | OBSERVACIONS |
|---|---|---|---|---|
| 0071 | Rda. Dr.<br>Manresa | bon estat | residuals | |

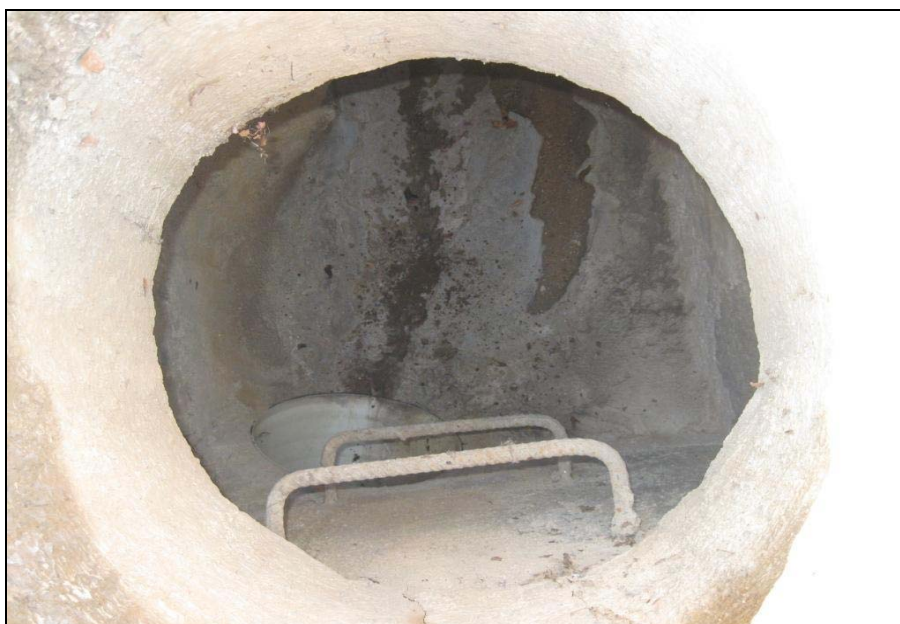
| POU | CARRER | ESTAT | TIPUS AIGÜES | OBSERVACIONS |
|---|---|---|---|---|
| 0072 | Rda. Dr.<br>Manresa | bon estat | pluvials | |

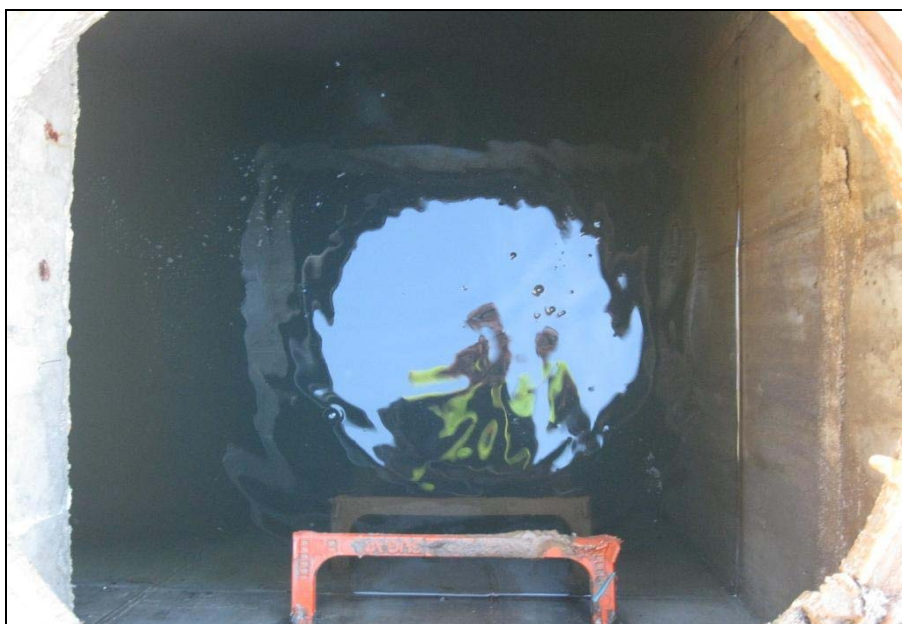
| POU | CARRER | ESTAT | TIPUS AIGÜES | OBSERVACIONS |
|---|---|---|---|---|
| 0074 | Rda. Dr.<br>Manresa | bon estat | pluvials | Ple d' aigua. No es veuen<br>els tubs |

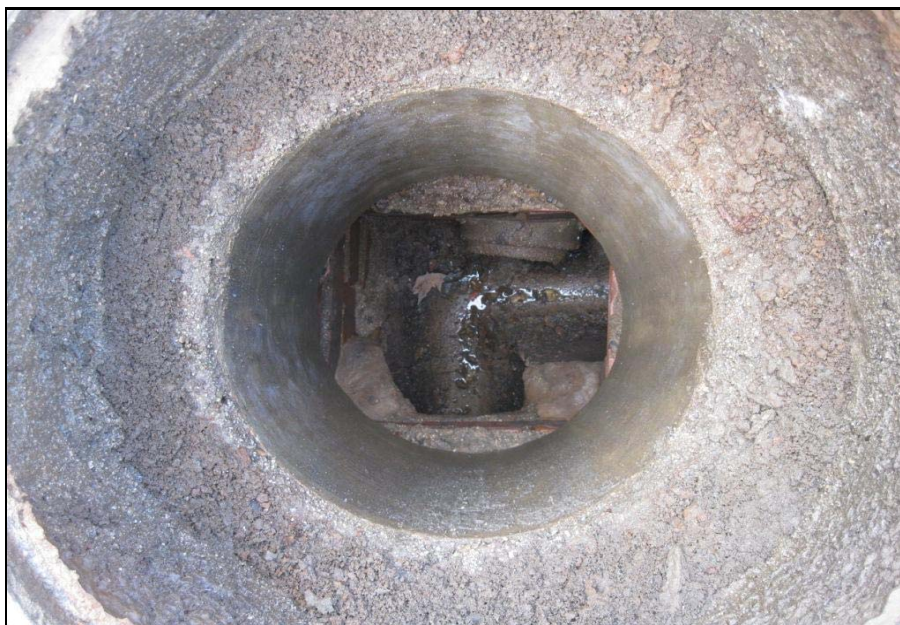
| POU | CARRER | ESTAT | TIPUS AIGÜES | OBSERVACIONS |
|---|---|---|---|---|
| 0075 | Ravalet | bon estat | unitaries | |

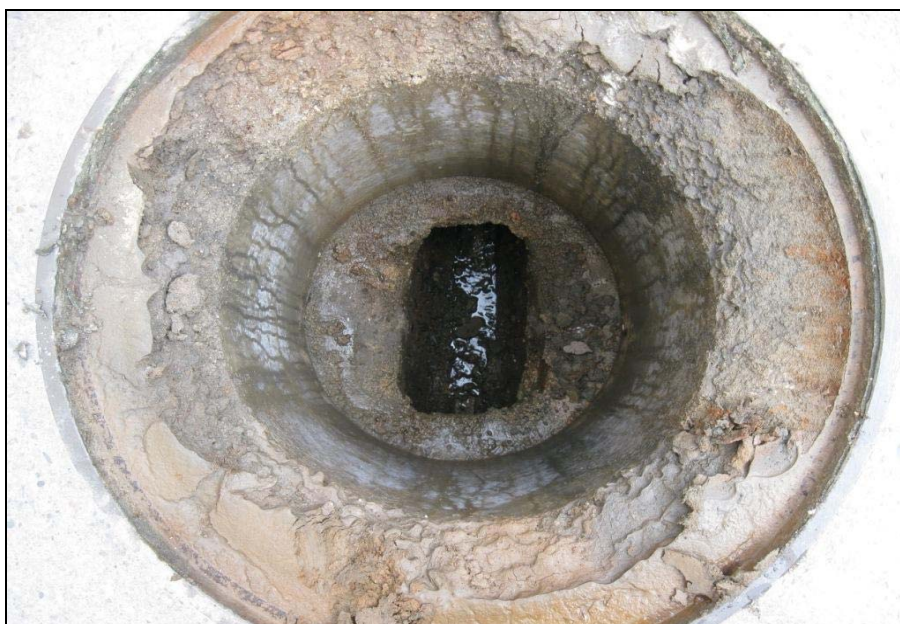
| POU | CARRER | ESTAT | TIPUS AIGÜES | OBSERVACIONS |
|---|---|---|---|---|
| 0076 | Ravalet | bon estat | residuals | |

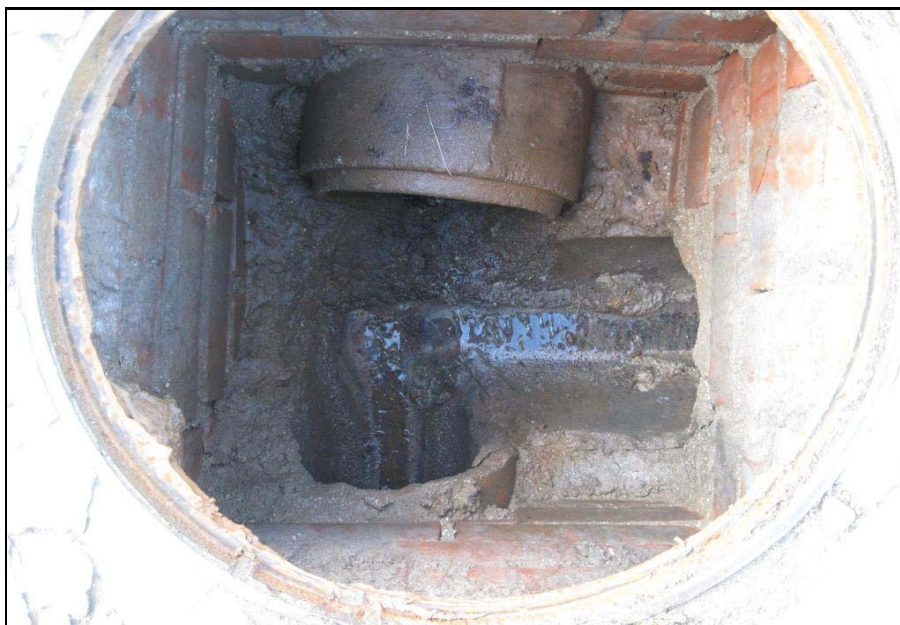
| POU | CARRER | ESTAT | TIPUS AIGÜES | OBSERVACIONS |
|---|---|---|---|---|
| 0077 | Misericòrdia | bon estat | unitaries | |

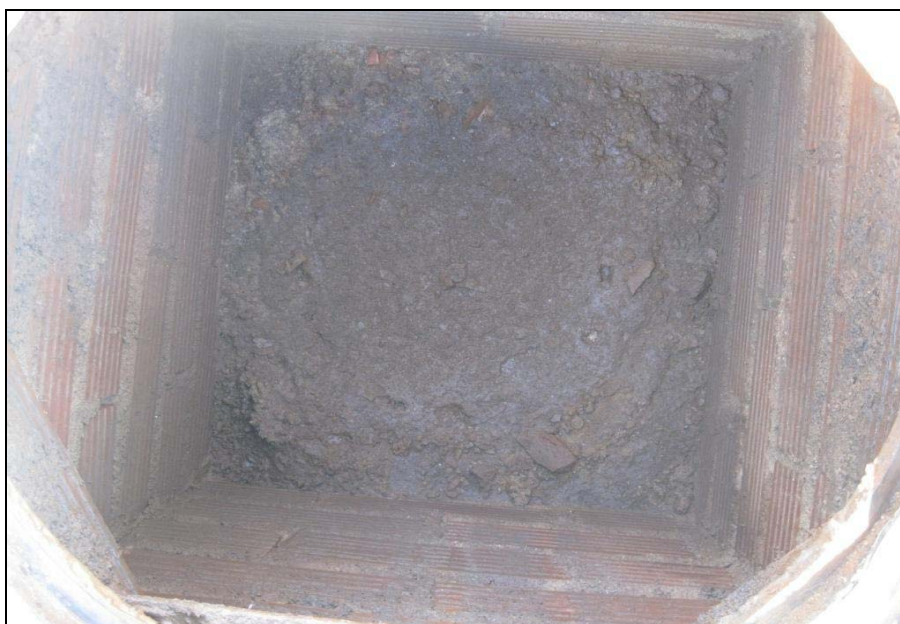
| POU | CARRER | ESTAT | TIPUS AIGÜES | OBSERVACIONS |
|---|---|---|---|---|
| 0078 | Ferran Roig | bon estat | unitaries | No es veu el tub. Inici |

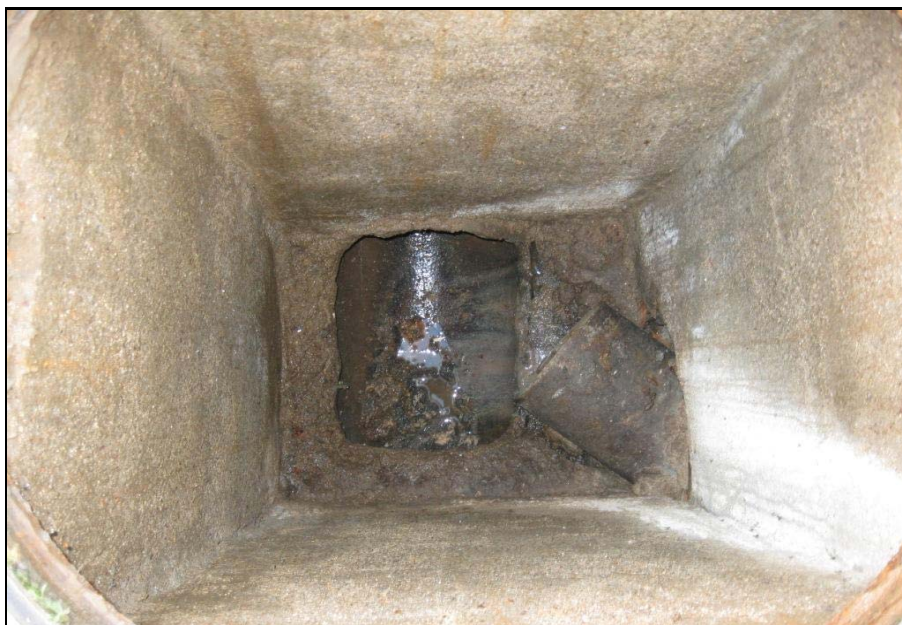
| POU | CARRER | ESTAT | TIPUS AIGÜES | OBSERVACIONS |
|---|---|---|---|---|
| 0079 | Santa Barbara | bon estat | residuals | Mitja canya |

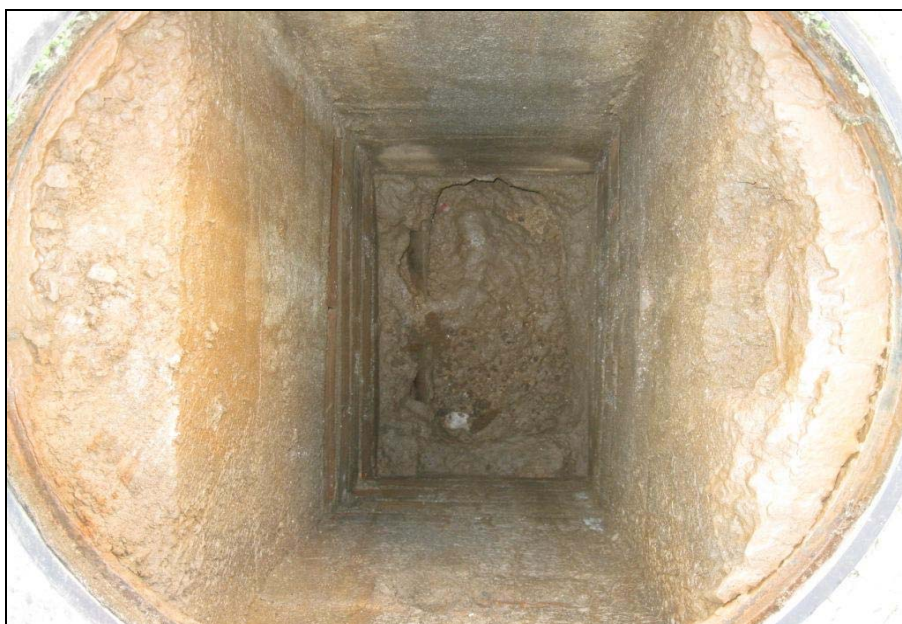
| POU | CARRER | ESTAT | TIPUS AIGÜES | OBSERVACIONS |
|---|---|---|---|---|
| 0080 | Santa Barbara | bon estat | residuals | |

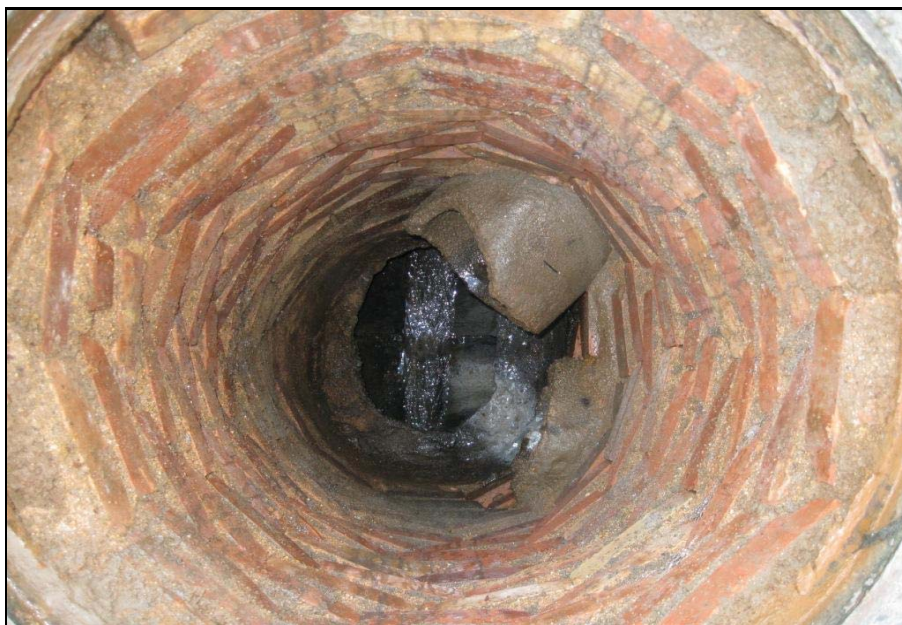
| POU | CARRER | ESTAT | TIPUS AIGÜES | OBSERVACIONS |
|---|---|---|---|---|
| 0081 | Valencia | bon estat | residuals | Mitja canya |

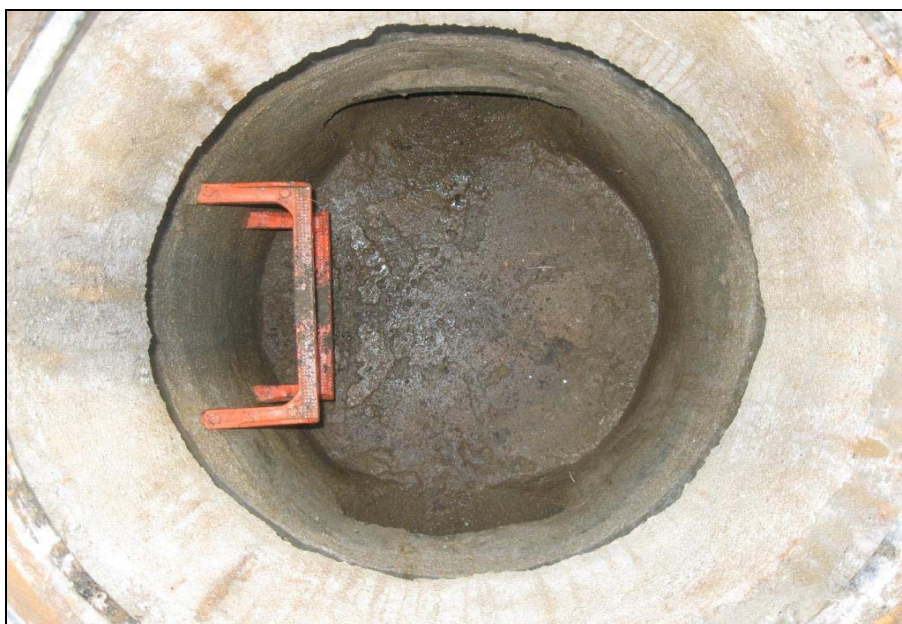
| POU | CARRER | ESTAT | TIPUS AIGÜES | OBSERVACIONS |
|---|---|---|---|---|
| 0082 | Rd. Dr. Angles | bon estat | residuals | |

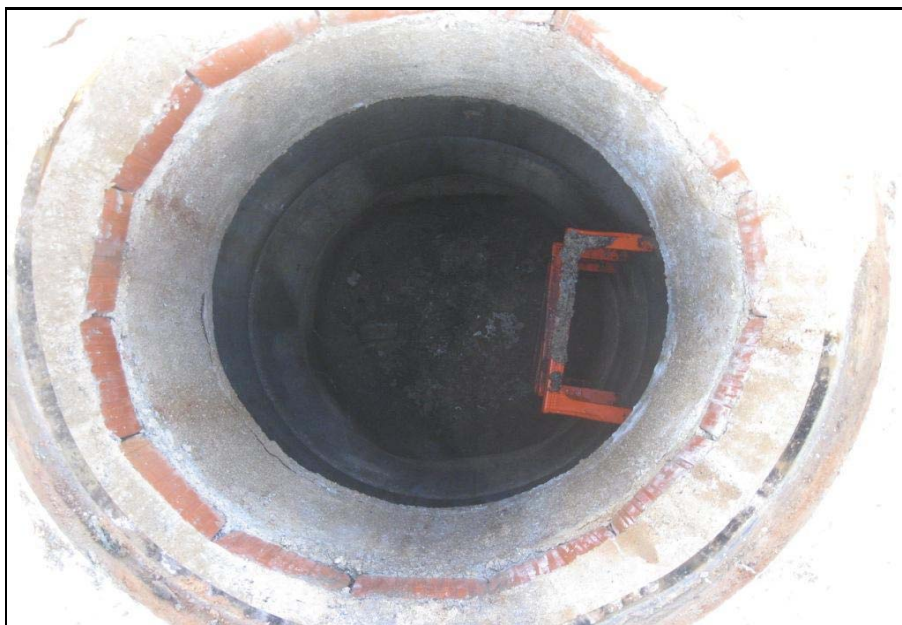
| POU | CARRER | ESTAT | TIPUS AIGÜES | OBSERVACIONS |
|---|---|---|---|---|
| 0083 | Rd. Dr. Angles | bon estat | residuals | Mitja canya |

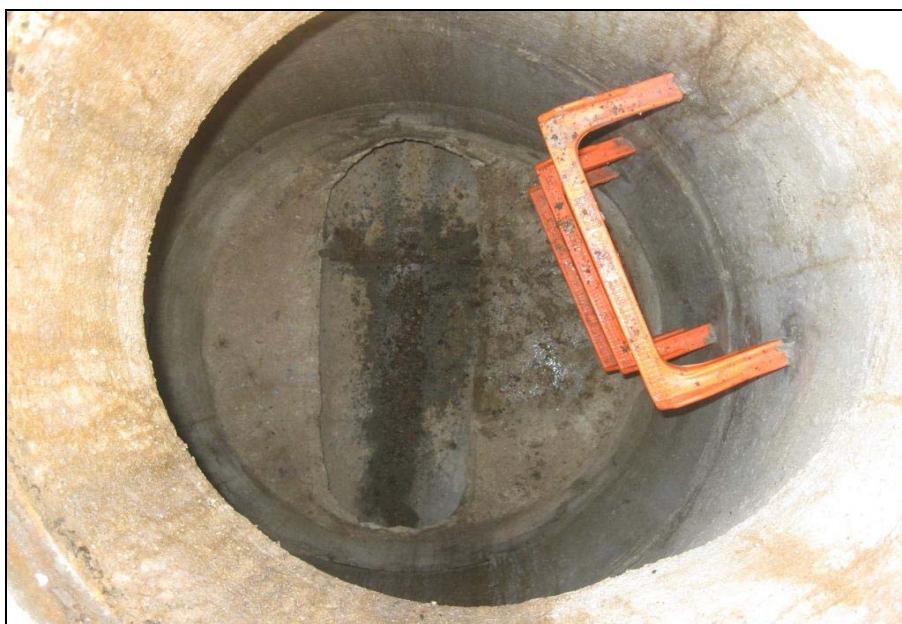
| POU | CARRER | ESTAT | TIPUS AIGÜES | OBSERVACIONS |
|---|---|---|---|---|
| 0084 | Rd. Dr. Angles | bon estat | residuals | Mitja canya |

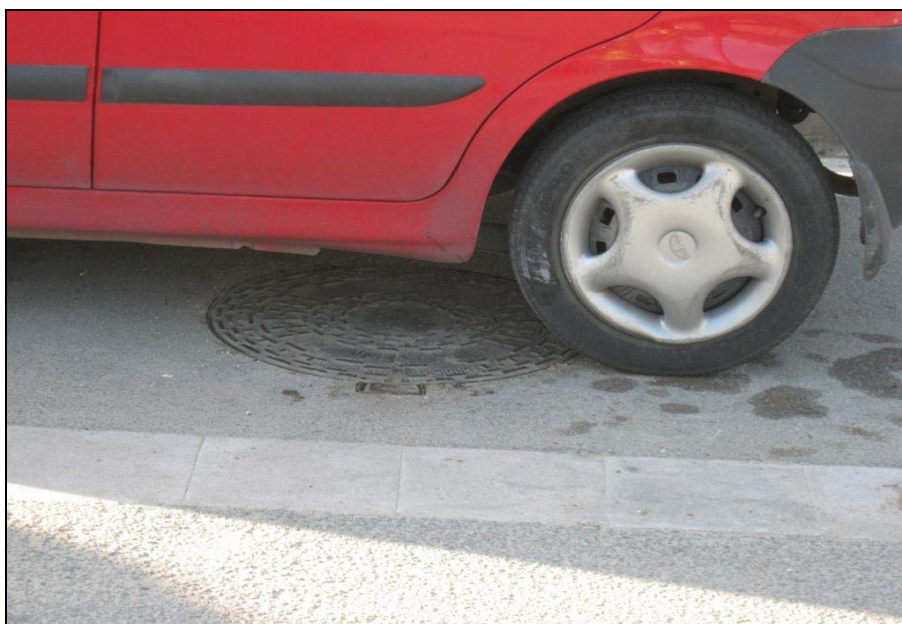
| POU | CARRER | ESTAT | TIPUS AIGÜES | OBSERVACIONS |
|---|---|---|---|---|
| 0086 | Rd. Dr. Angles | altres | residuals | No es pot obri. Cotxe a sobrer |

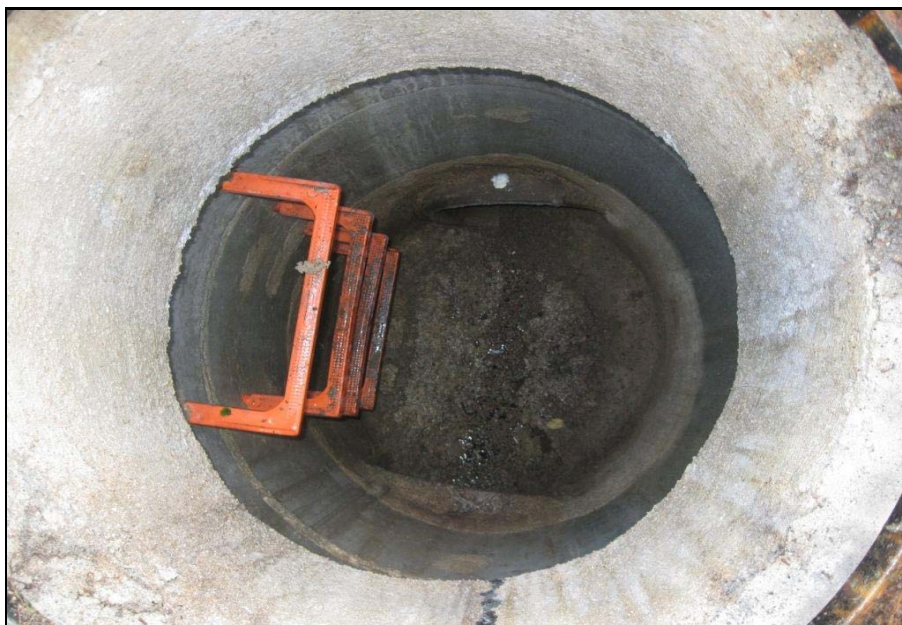
| POU | CARRER | ESTAT | TIPUS AIGÜES | OBSERVACIONS |
|---|---|---|---|---|
| 0087 | Rd. Dr. Angles | bon estat | residuals | |

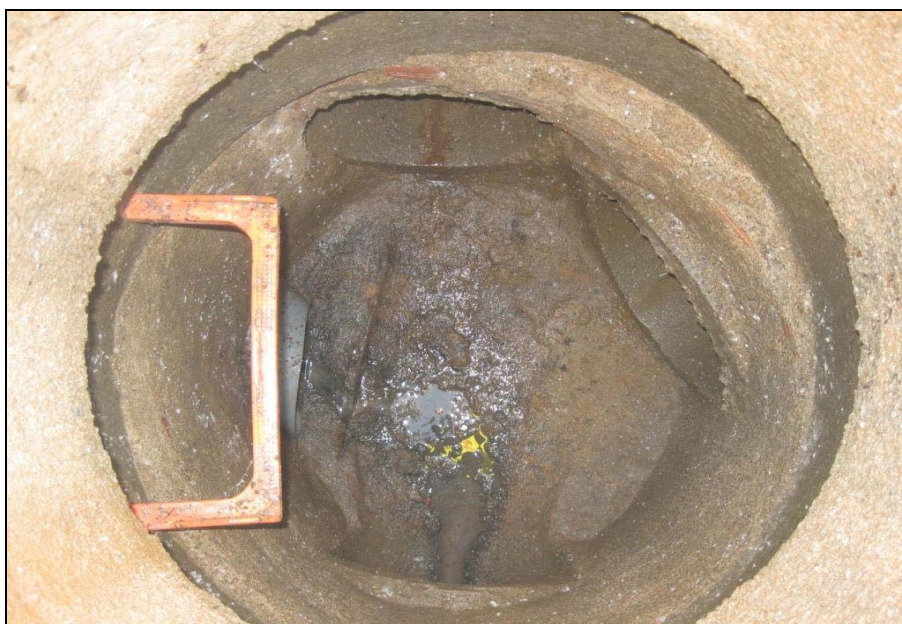
| POU | CARRER | ESTAT | TIPUS AIGÜES | OBSERVACIONS |
|---|---|---|---|---|
| 0088 | Rd. Dr. Angles | bon estat | residuals | |
