Ajuntament de Canet de Mar

# **Pla Director de Clavegueram Barris Centrals Memòria de l'inventari**

**Annex:  
Estadístiques destacables**

TYPSA, Técnica y Proyectos, S.A.  
*Enginyers, consultors i arquitectes*

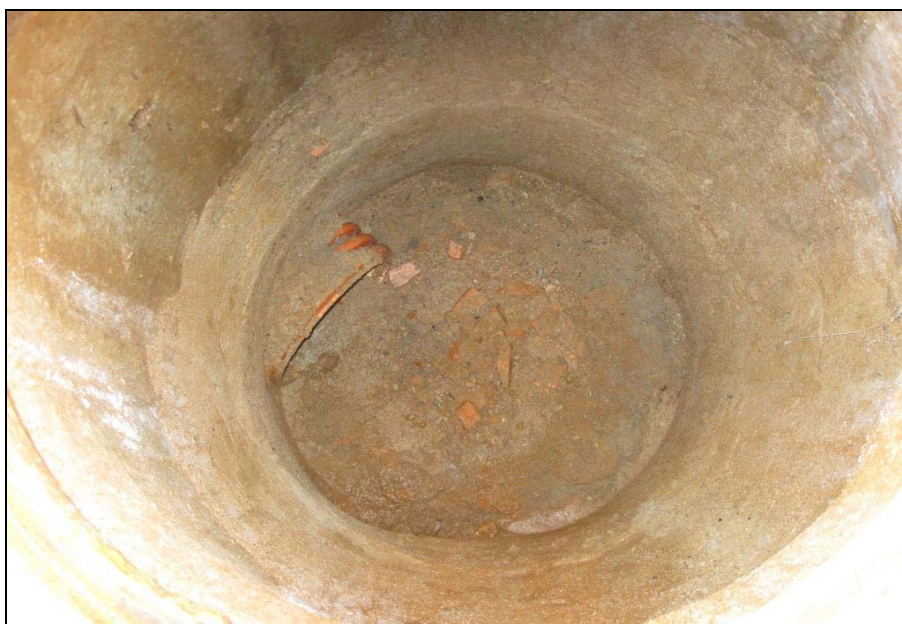
| POU | CARRER | ESTAT | TIPUS AIGÜES | OBSERVACIONS |
|---|---|---|---|---|
| 0090 | Rd. Dr. Angles | bon estat | residuals | |

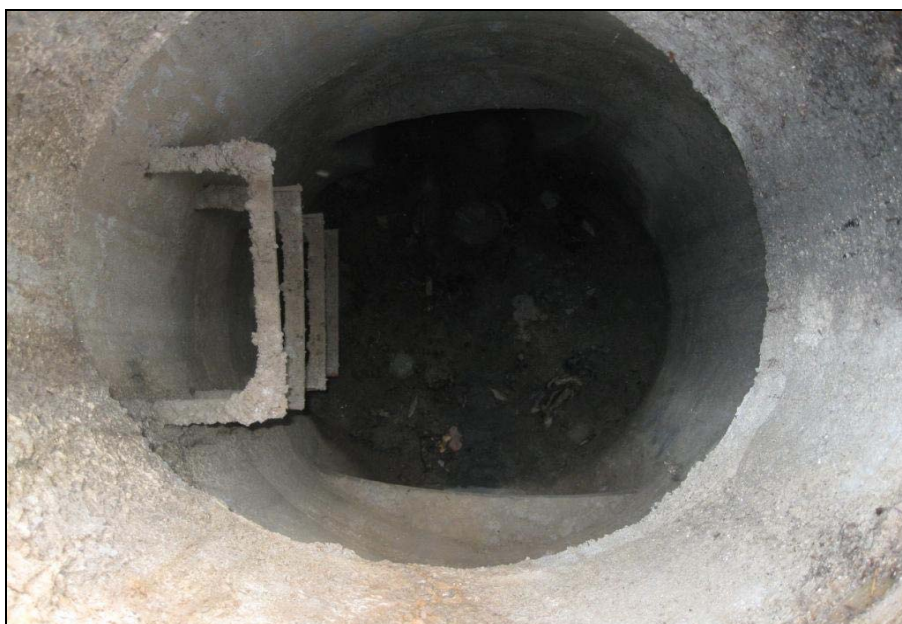
| POU | CARRER | ESTAT | TIPUS AIGÜES | OBSERVACIONS |
|---|---|---|---|---|
| 0092 | Rd. Dr. Angles | bon estat | pluvials | Falta pestillo |

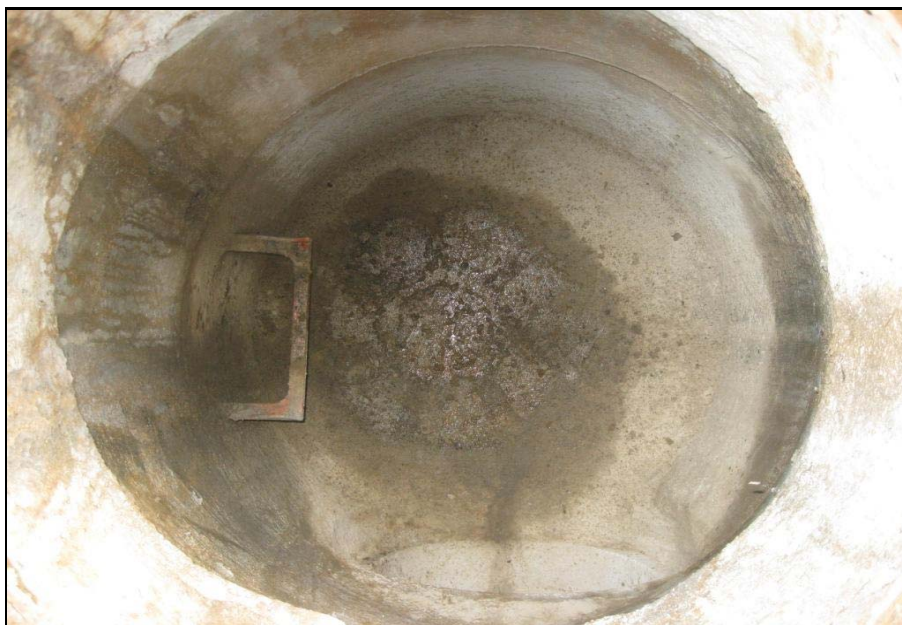
| POU | CARRER | ESTAT | TIPUS AIGÜES | OBSERVACIONS |
|---|---|---|---|---|
| 0093 | Rd. Dr. Angles | bon estat | pluvials | |

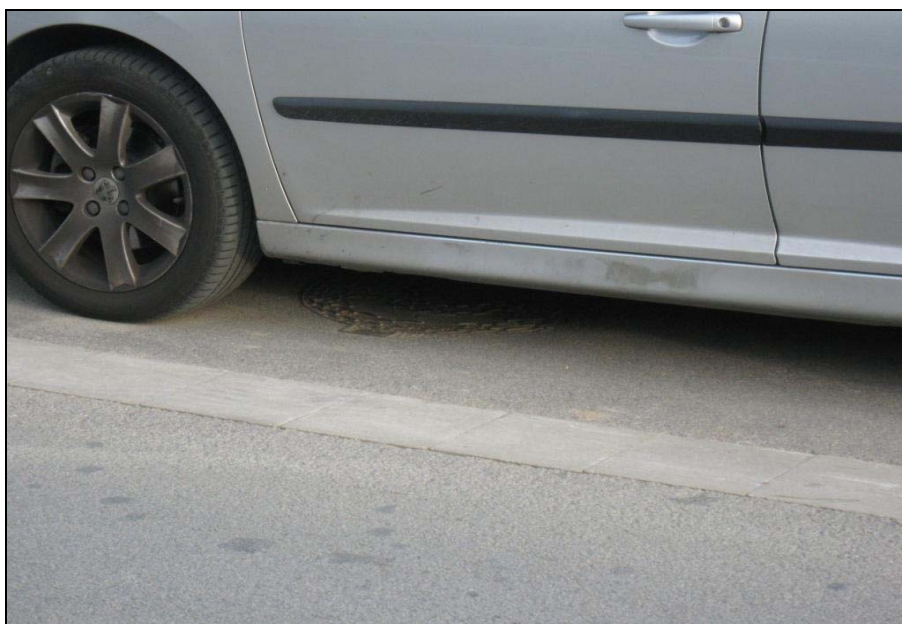
| POU | CARRER | ESTAT | TIPUS AIGÜES | OBSERVACIONS |
|---|---|---|---|---|
| 0094 | Rd. Dr. Angles | altres | residuals | No es pot obrir. Cotxe a sobre |

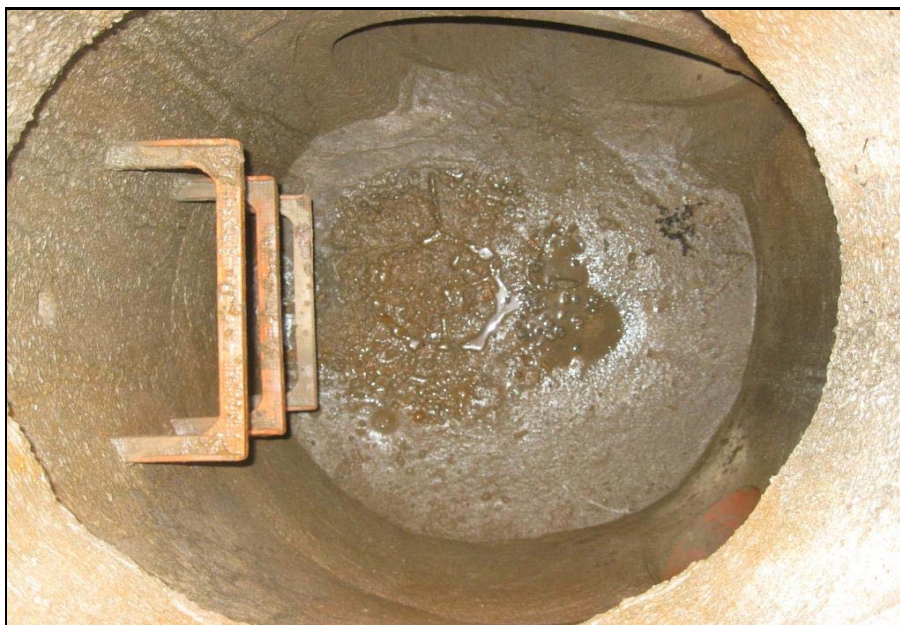
| POU | CARRER | ESTAT | TIPUS AIGÜES | OBSERVACIONS |
|---|---|---|---|---|
| 0095 | Rd. Dr. Angles | bon estat | pluvials | Inici |

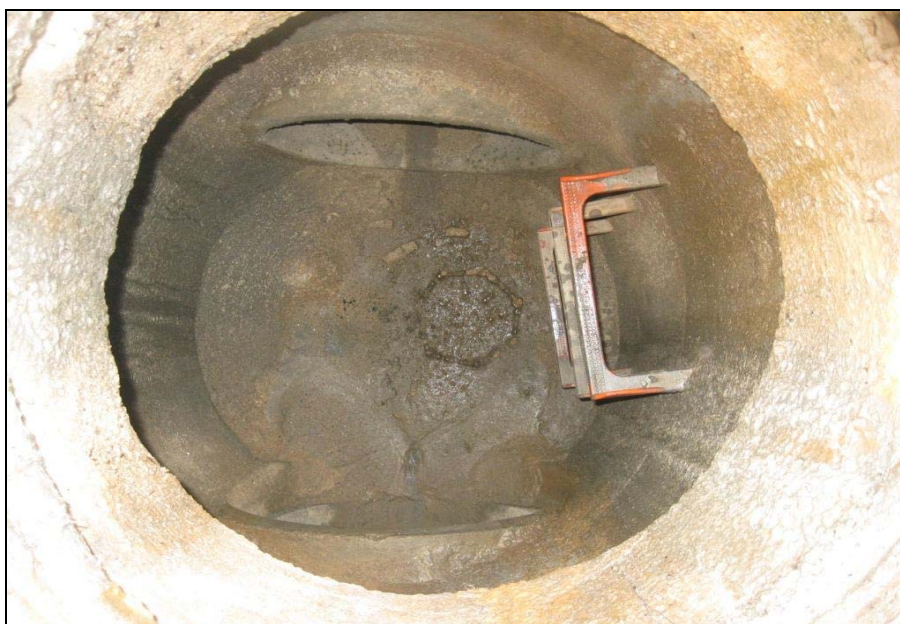
| POU | CARRER | ESTAT | TIPUS AIGÜES | OBSERVACIONS |
|---|---|---|---|---|
| 0096 | Rd. Dr. Angles | bon estat | pluvials | |

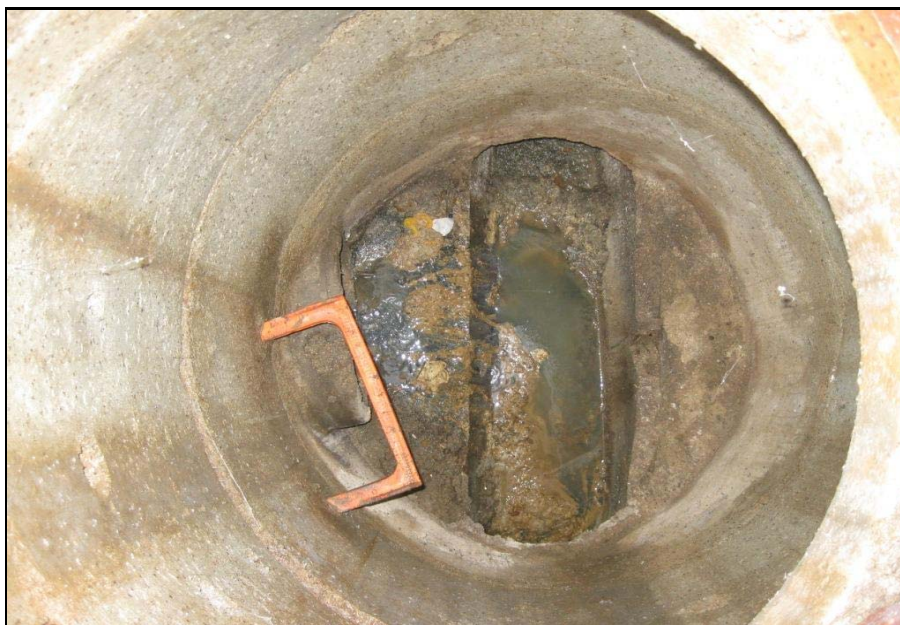
| POU | CARRER | ESTAT | TIPUS AIGÜES | OBSERVACIONS |
|---|---|---|---|---|
| 0097 | Rd. Dr. Angles | bon estat | residuals | |

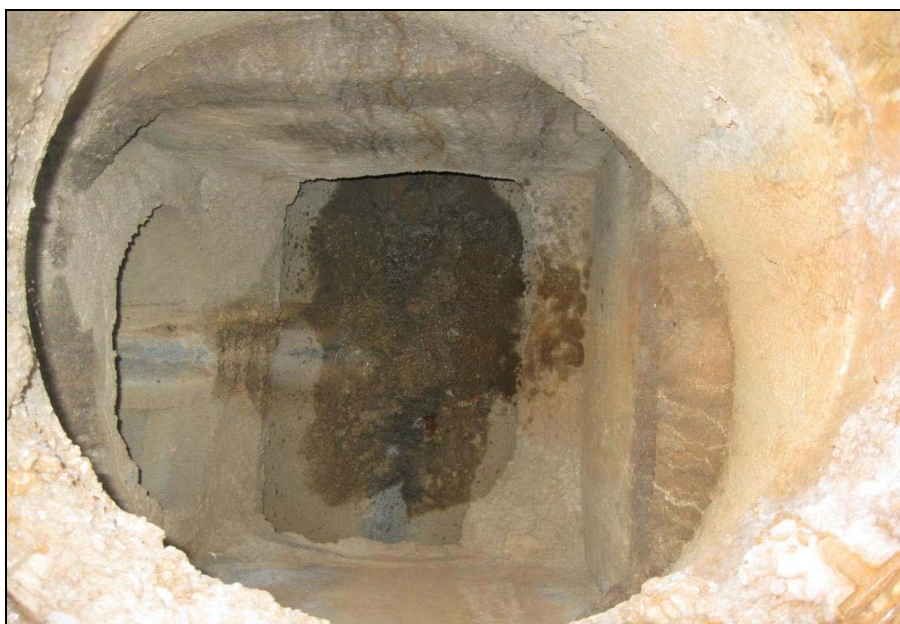
| POU | CARRER | ESTAT | TIPUS AIGÜES | OBSERVACIONS |
|---|---|---|---|---|
| 0098 | Rd. Dr. Angles | bon estat | pluvials | |

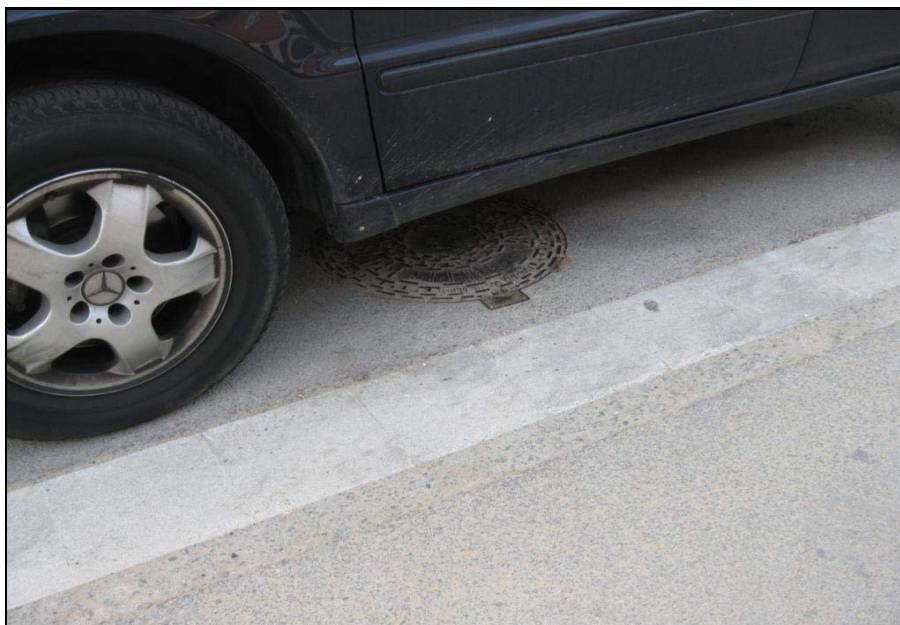
| POU | CARRER | ESTAT | TIPUS AIGÜES | OBSERVACIONS |
|---|---|---|---|---|
| 0099 | Rd. Dr. Angles | altres | residuals | No es pot obrir. Cotxe a sobre |

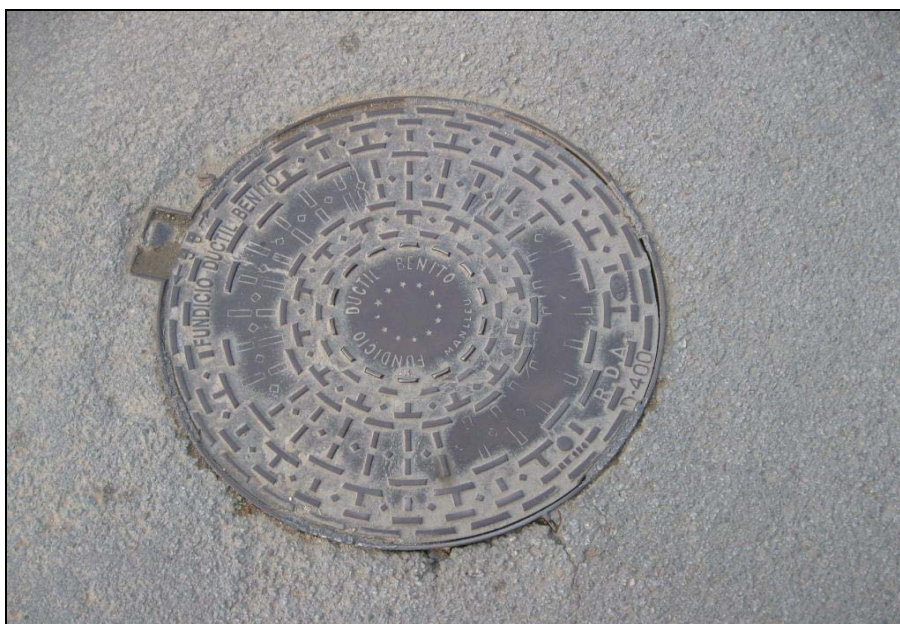
| POU | CARRER | ESTAT | TIPUS AIGÜES | OBSERVACIONS |
|---|---|---|---|---|
| 0100 | Rd. Dr. Angles | altres | pluvials | No es pot obrir. Tapa soldada |

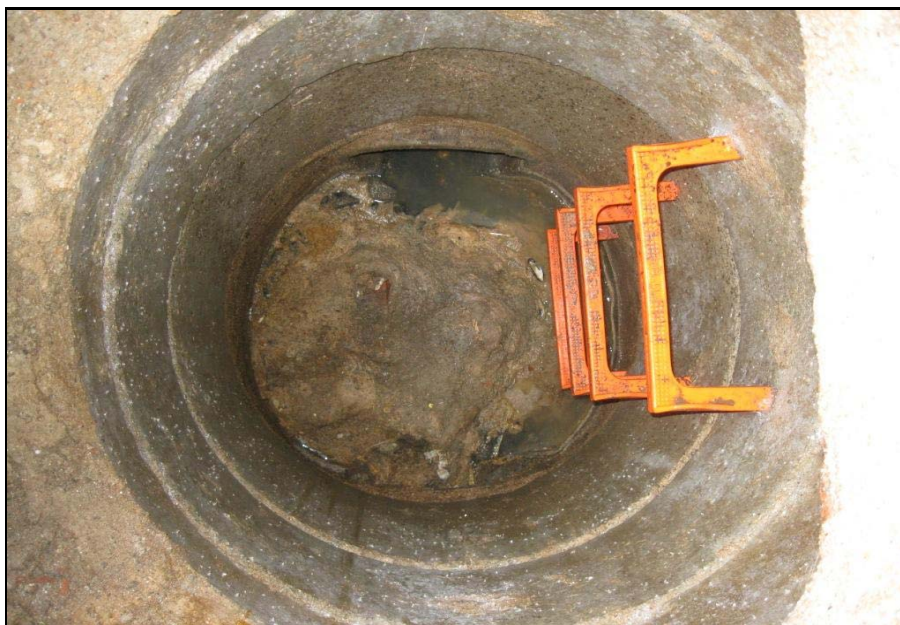
| POU | CARRER | ESTAT | TIPUS AIGÜES | OBSERVACIONS |
|---|---|---|---|---|
| 0101 | Rd. Dr. Angles | bon estat | residuals | Brutícia |

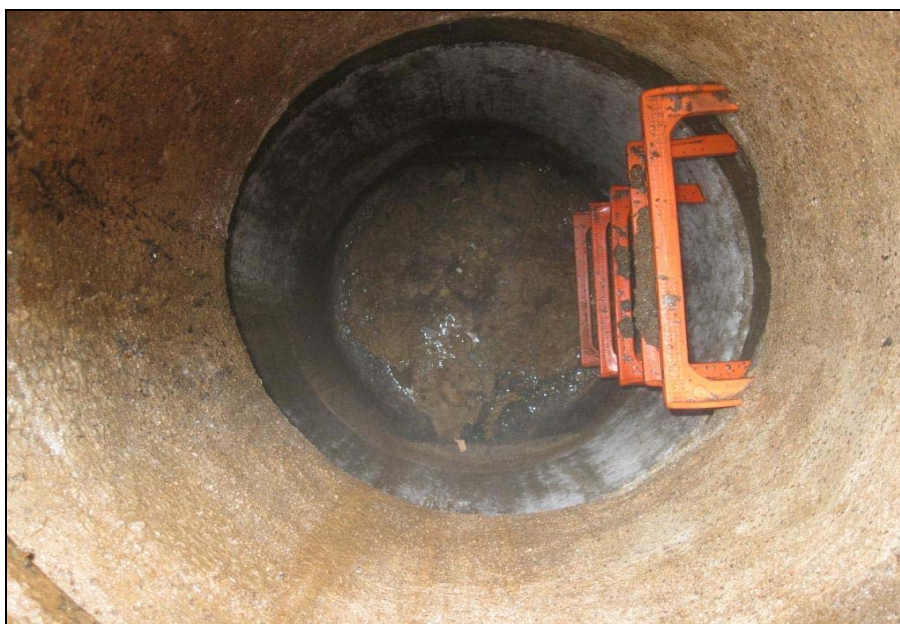
| POU | CARRER | ESTAT | TIPUS AIGÜES | OBSERVACIONS |
|---|---|---|---|---|
| 0102 | Rd. Dr. Angles | bon estat | residuals | |

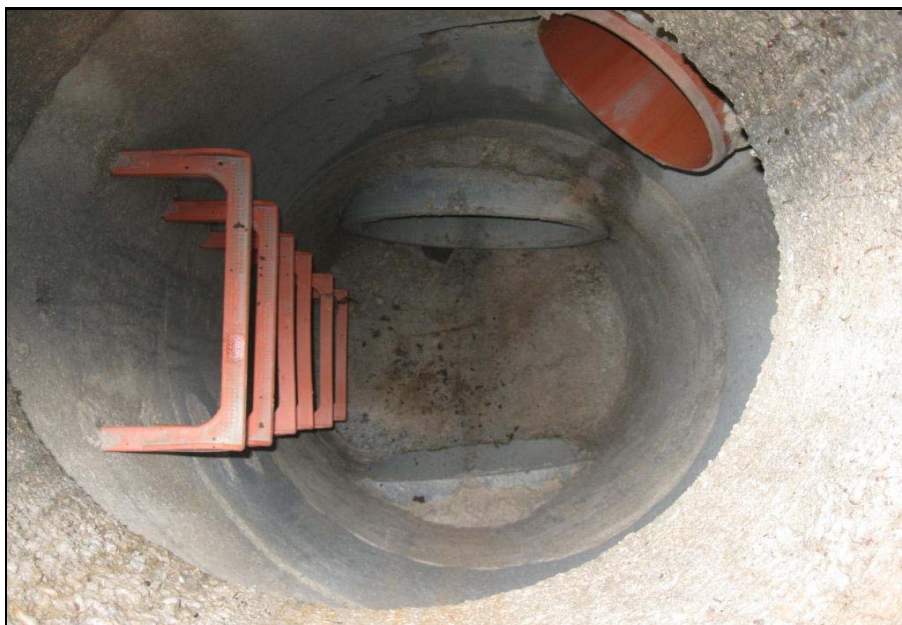
| POU | CARRER | ESTAT | TIPUS AIGÜES | OBSERVACIONS |
|---|---|---|---|---|
| 0103 | Rd. Dr. Angles | bon estat | pluvials | |

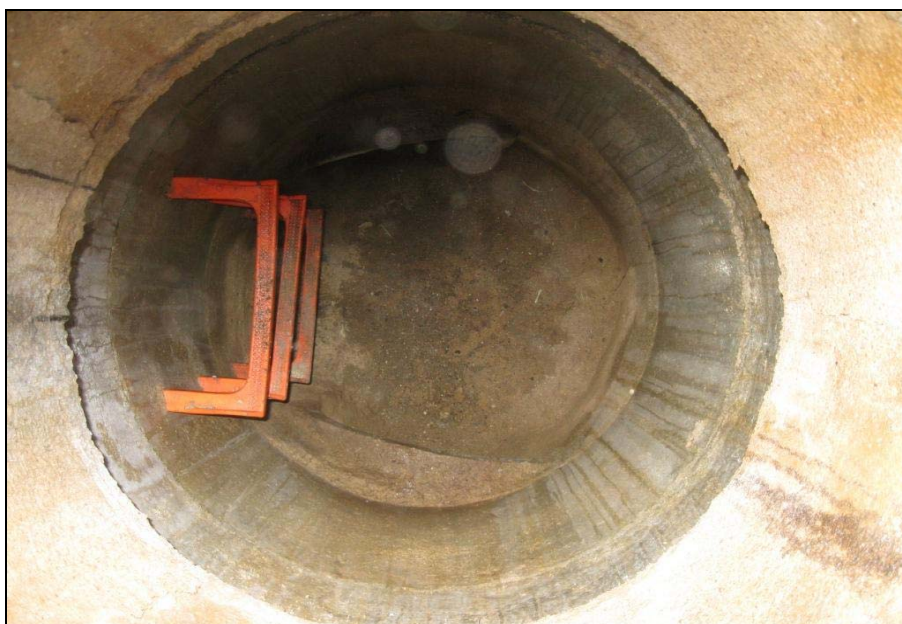
| POU | CARRER | ESTAT | TIPUS AIGÜES | OBSERVACIONS |
|---|---|---|---|---|
| 0104 | Rd. Dr. Angles | bon estat | residuals | |

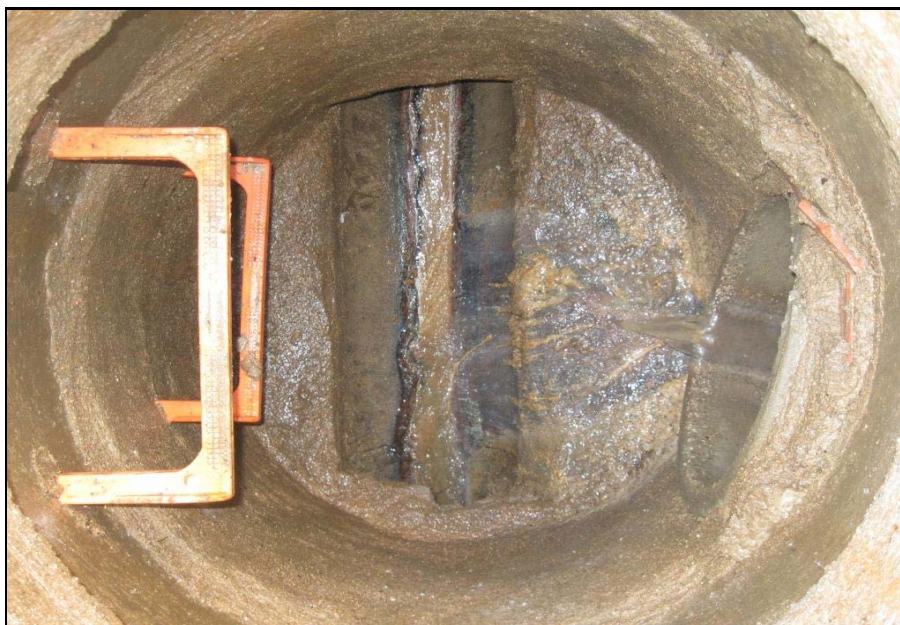
| POU | CARRER | ESTAT | TIPUS AIGÜES | OBSERVACIONS |
|---|---|---|---|---|
| 0105 | Rd. Dr. Angles | bon estat | residuals | |

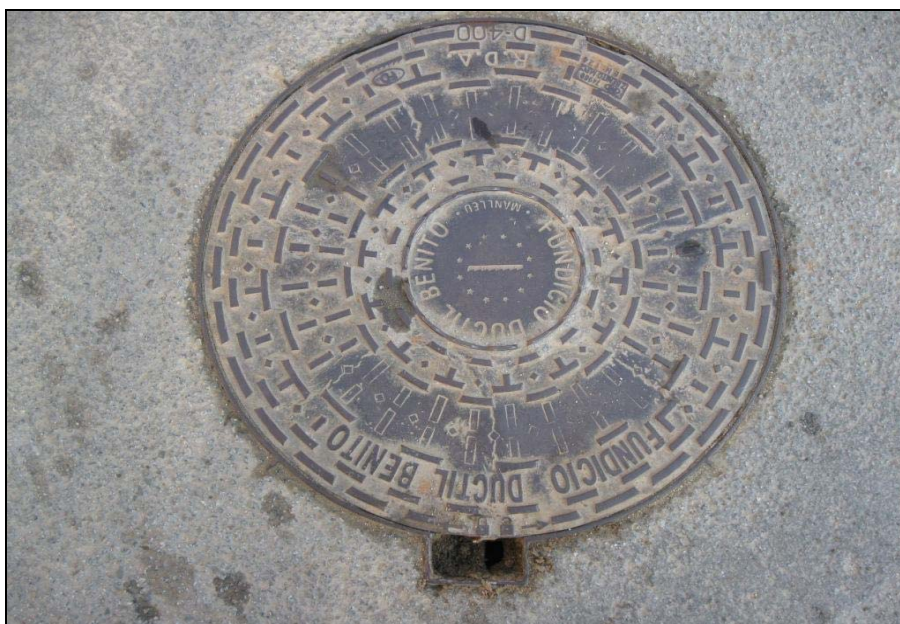
| POU | CARRER | ESTAT | TIPUS AIGÜES | OBSERVACIONS |
|---|---|---|---|---|
| 0106 | Rd. Dr. Angles | altres | pluvials | No es pot obrir. Pestillo trencat |

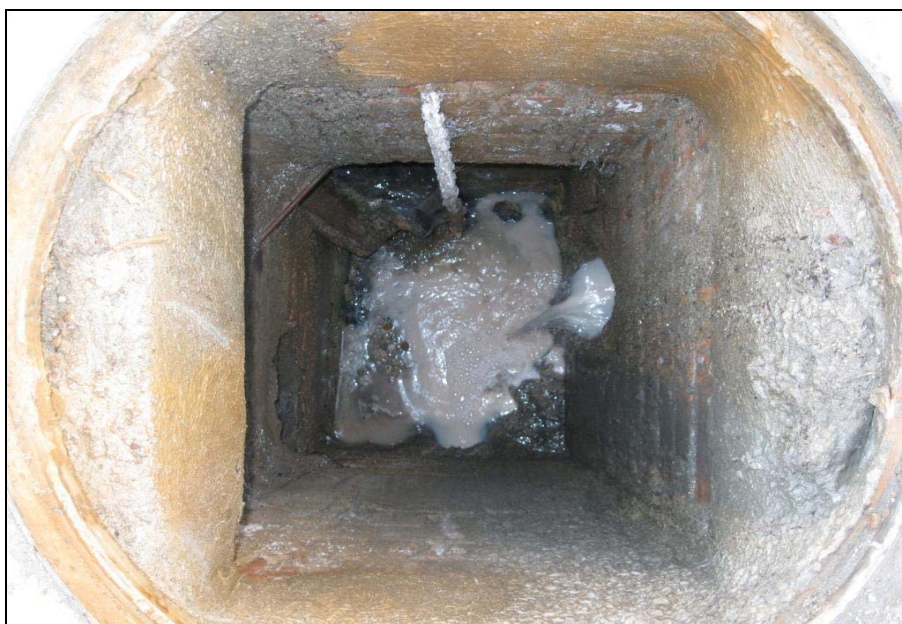
| POU | CARRER | ESTAT | TIPUS AIGÜES | OBSERVACIONS |
|---|---|---|---|---|
| 0108 | Rd. Dr. Angles | bon estat | residuals | Brutícia |

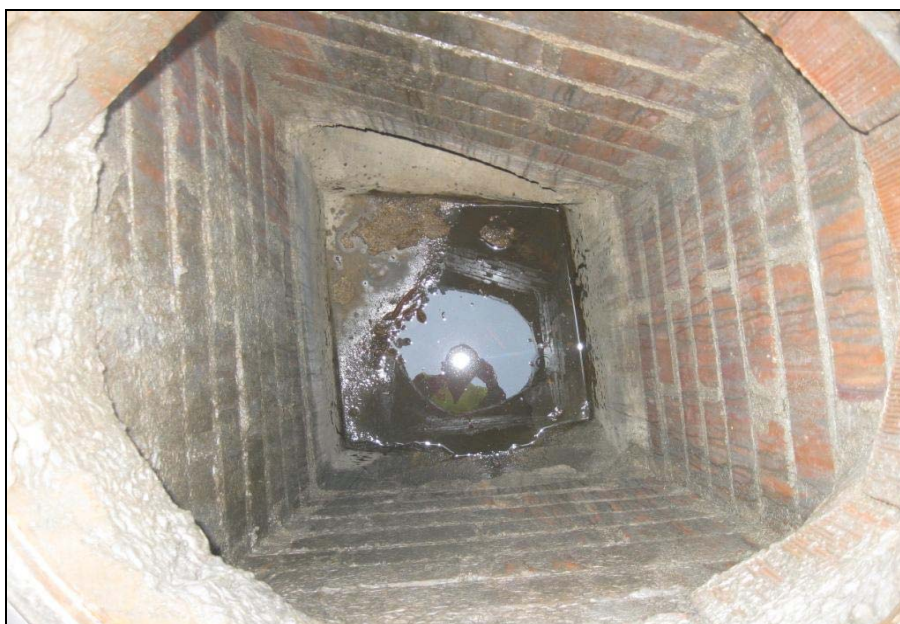
| POU | CARRER | ESTAT | TIPUS AIGÜES | OBSERVACIONS |
|---|---|---|---|---|
| 0111 | Rd. Dr. Angles | bon estat | residuals | |

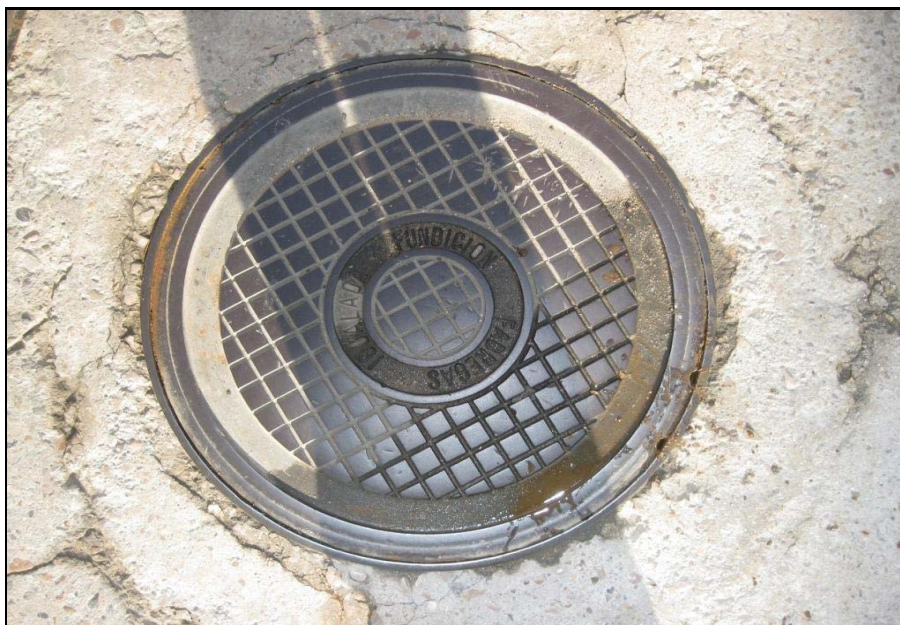
| POU | CARRER | ESTAT | TIPUS AIGÜES | OBSERVACIONS |
|---|---|---|---|---|
| 0112 | Av. Dr. Maria Serra | altres | residuals | No es pot obrir |

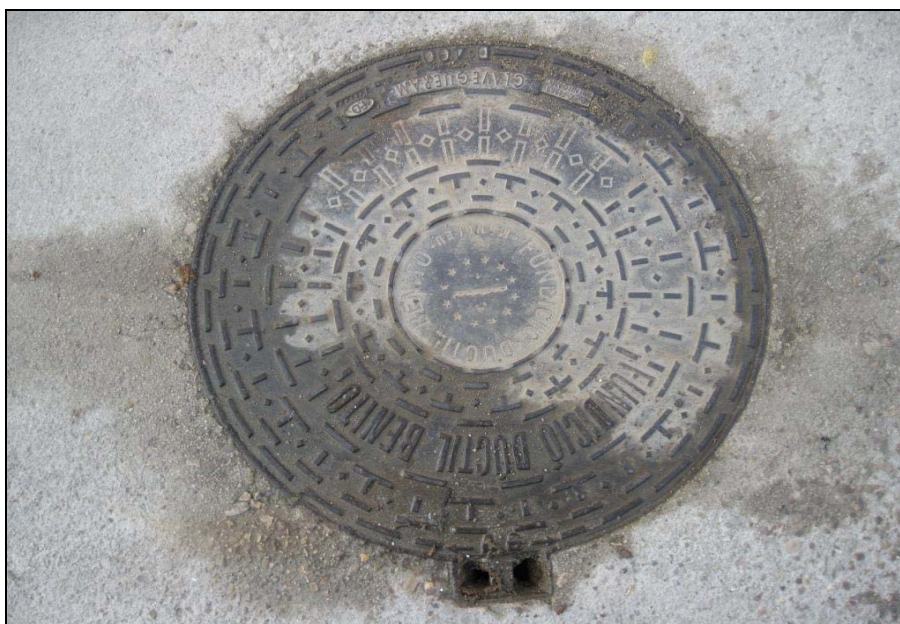
| POU | CARRER | ESTAT | TIPUS AIGÜES | OBSERVACIONS |
|---|---|---|---|---|
| 0113 | Av. Dr. Maria Serra | altres | pluvials | No es pot obrir. Calaix |

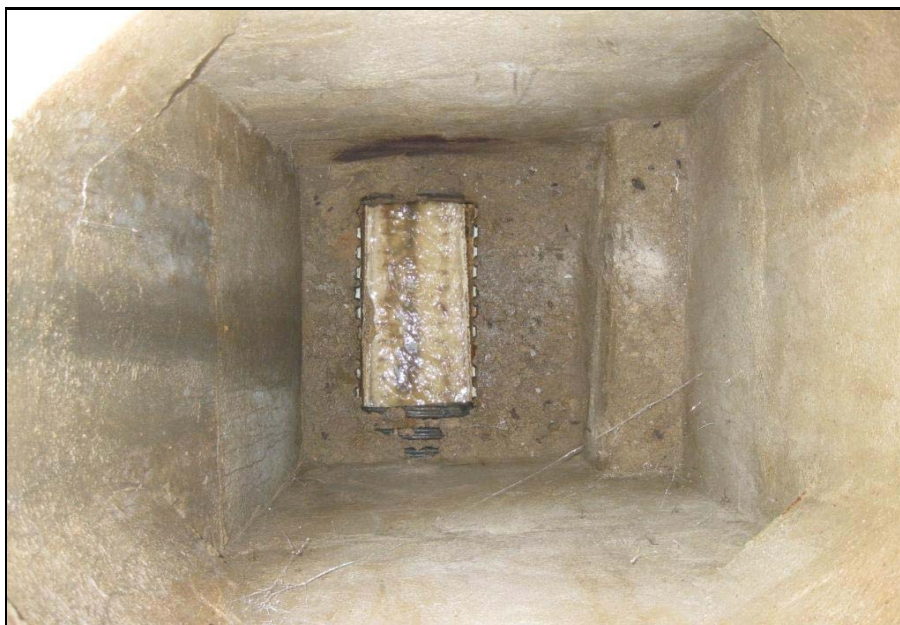
| POU | CARRER | ESTAT | TIPUS AIGÜES | OBSERVACIONS |
|---|---|---|---|---|
| 0114 | Av. Dr. Maria Serra | bon estat | residuals | Mitja canya. Falta pestillo |

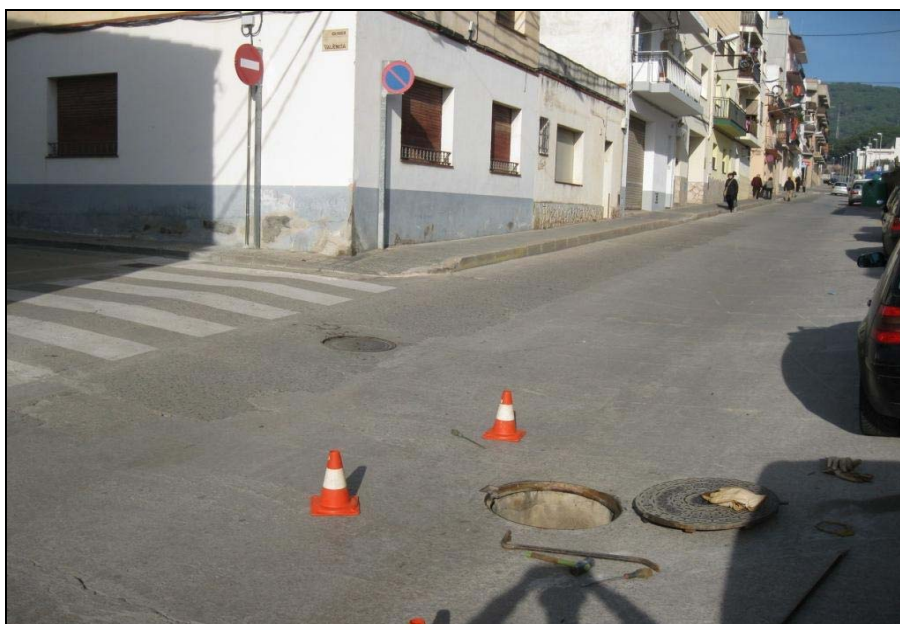
| POU | CARRER | ESTAT | TIPUS AIGÜES | OBSERVACIONS |
|---|---|---|---|---|
| 0115 | Av. Dr. Maria Serra | bon estat | residuals | |

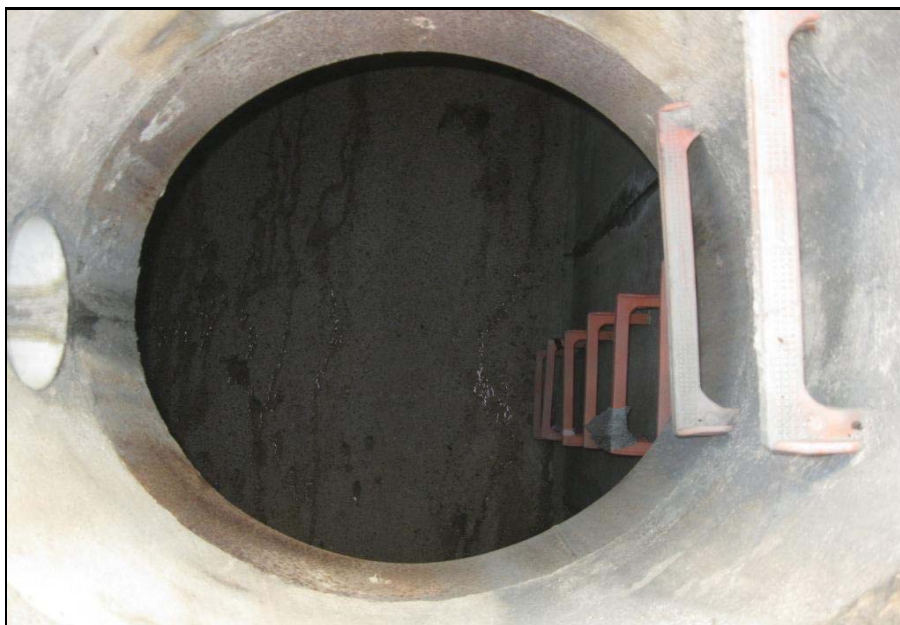
| POU | CARRER | ESTAT | TIPUS AIGÜES | OBSERVACIONS |
|---|---|---|---|---|
| 0116 | Av. Dr. Maria Serra | bon estat | pluvials | Calaix. Falta pestillo |

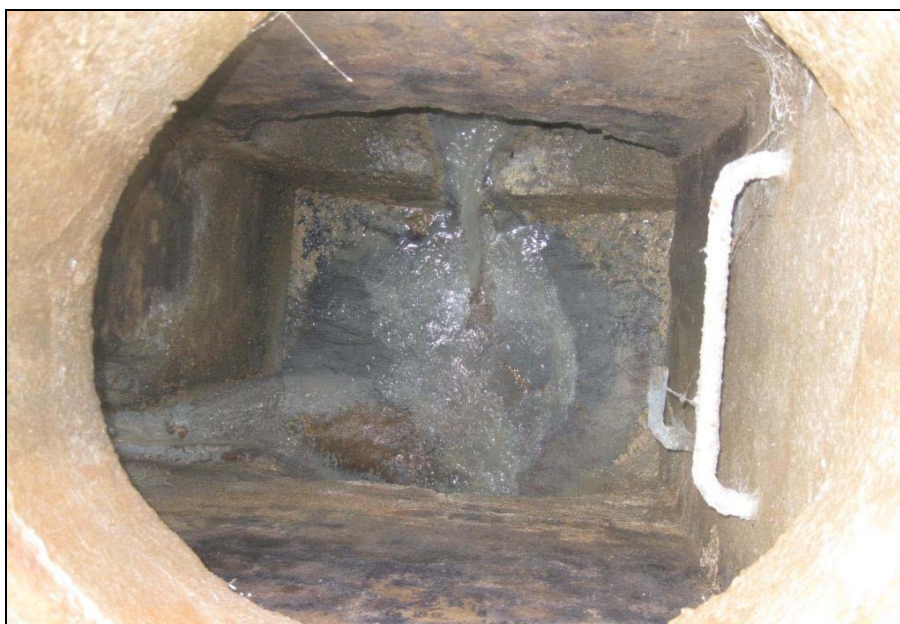
| POU | CARRER | ESTAT | TIPUS AIGÜES | OBSERVACIONS |
|---|---|---|---|---|
| 0117 | Av. Dr. Maria Serra | bon estat | pluvials | |

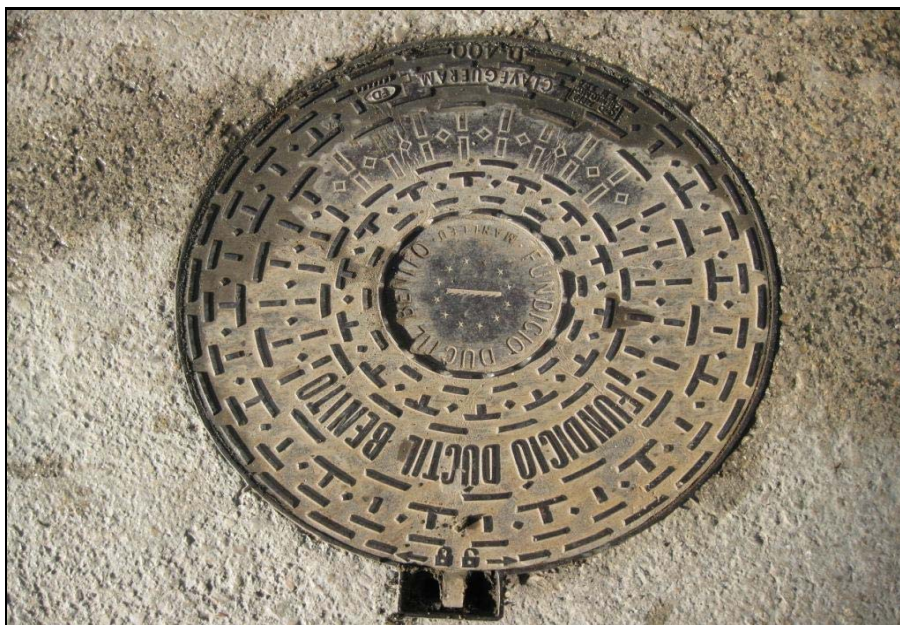
| POU | CARRER | ESTAT | TIPUS AIGÜES | OBSERVACIONS |
|---|---|---|---|---|
| 0118 | Av. Dr. Maria Serra | altres | residuals | No es pot obrir. Calaix |

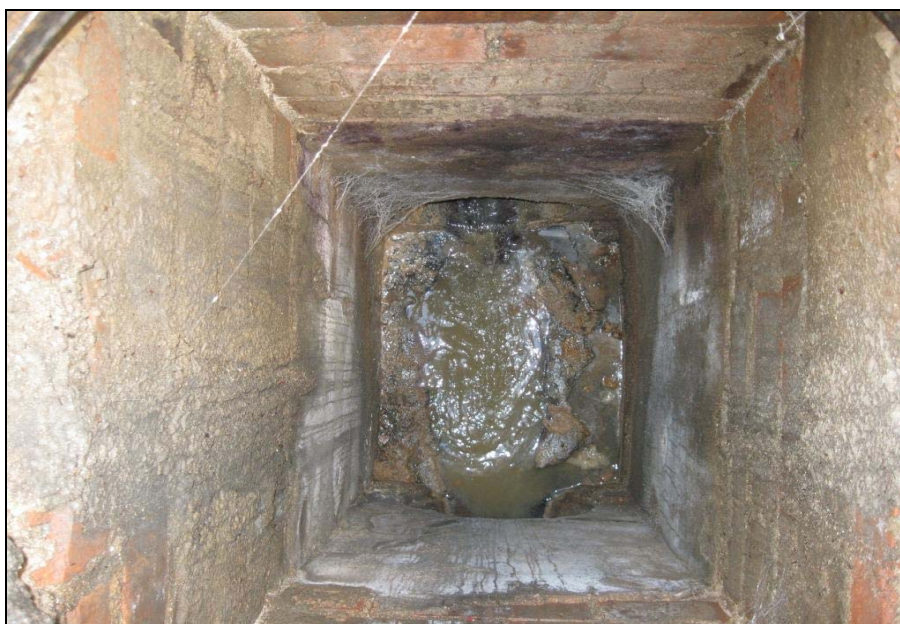
| POU | CARRER | ESTAT | TIPUS AIGÜES | OBSERVACIONS |
|---|---|---|---|---|
| 0119 | Sant Cristòfol | bon estat | residuals | |

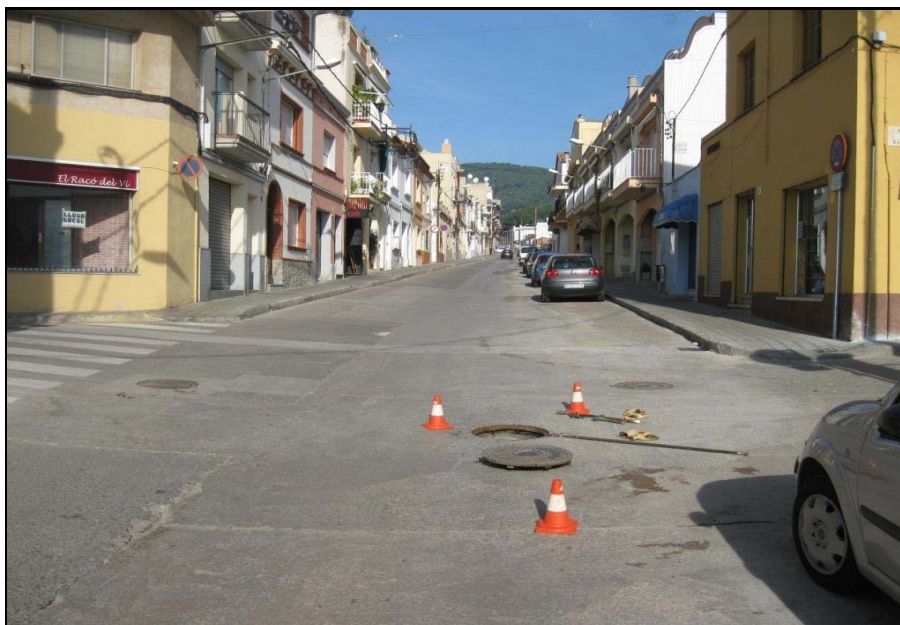
| POU | CARRER | ESTAT | TIPUS AIGÜES | OBSERVACIONS |
|---|---|---|---|---|
| 0120 | Av. Dr. Maria Serra | bon estat | residuals | |

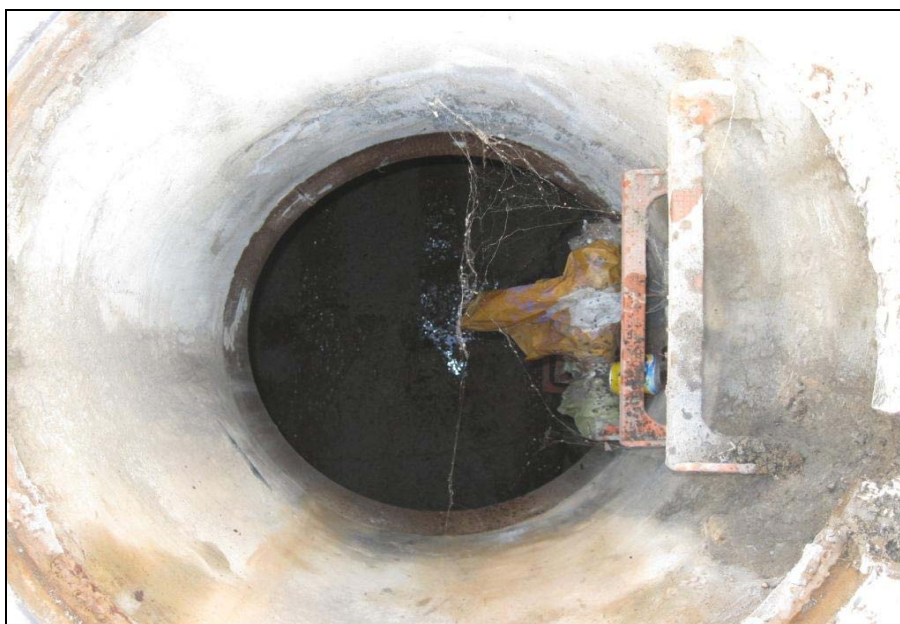
| POU | CARRER | ESTAT | TIPUS AIGÜES | OBSERVACIONS |
|---|---|---|---|---|
| 0121 | Av. Dr. Maria Serra | bon estat | pluvials | Calaix |

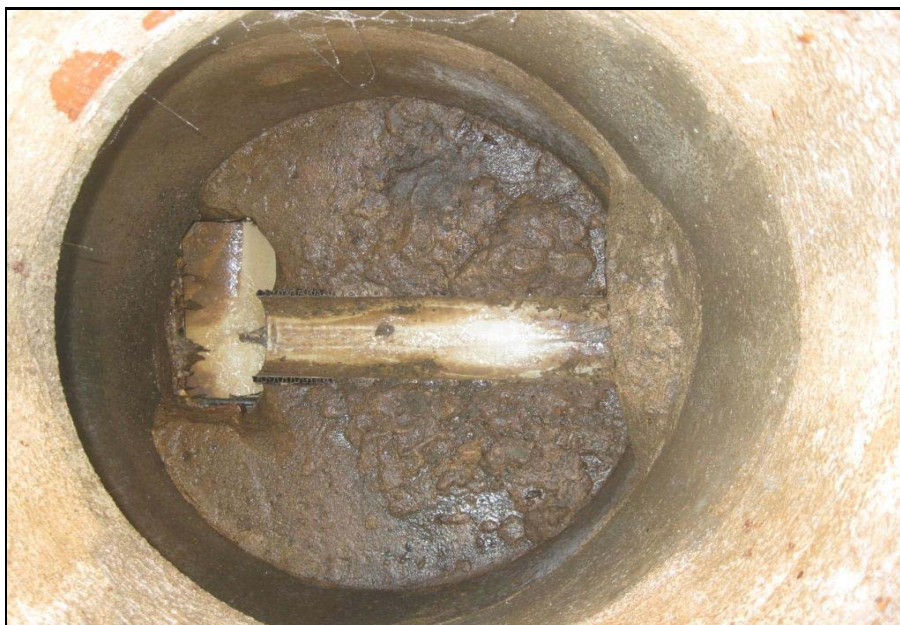
| POU | CARRER | ESTAT | TIPUS AIGÜES | OBSERVACIONS |
|---|---|---|---|---|
| 0122 | Av. Dr. Maria Serra | bon estat | residuals | Falta pestillo |

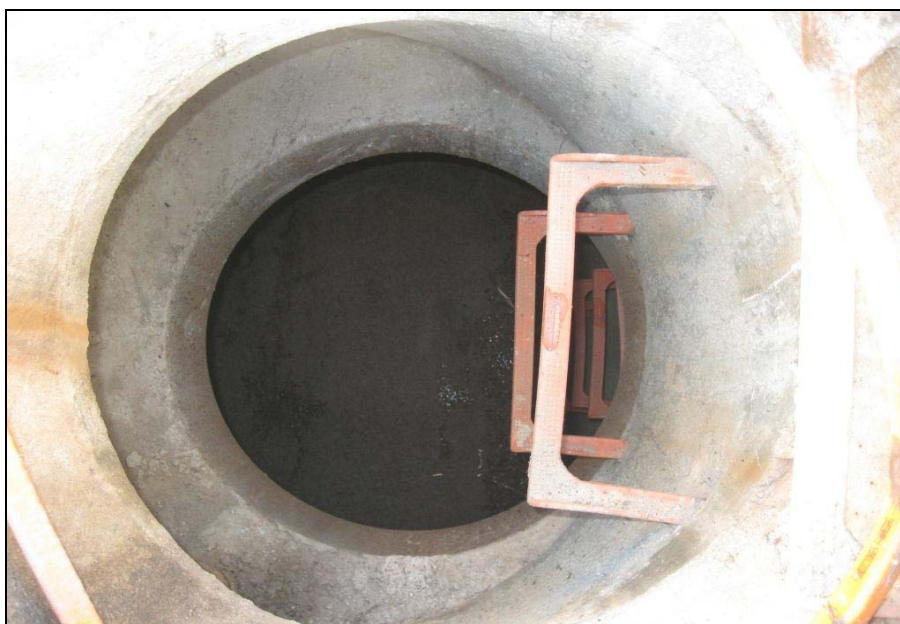
| POU | CARRER | ESTAT | TIPUS AIGÜES | OBSERVACIONS |
|---|---|---|---|---|
| 0123 | Av. Dr. Maria Serra | bon estat | pluvials | Calaix. Pestillo trencat |

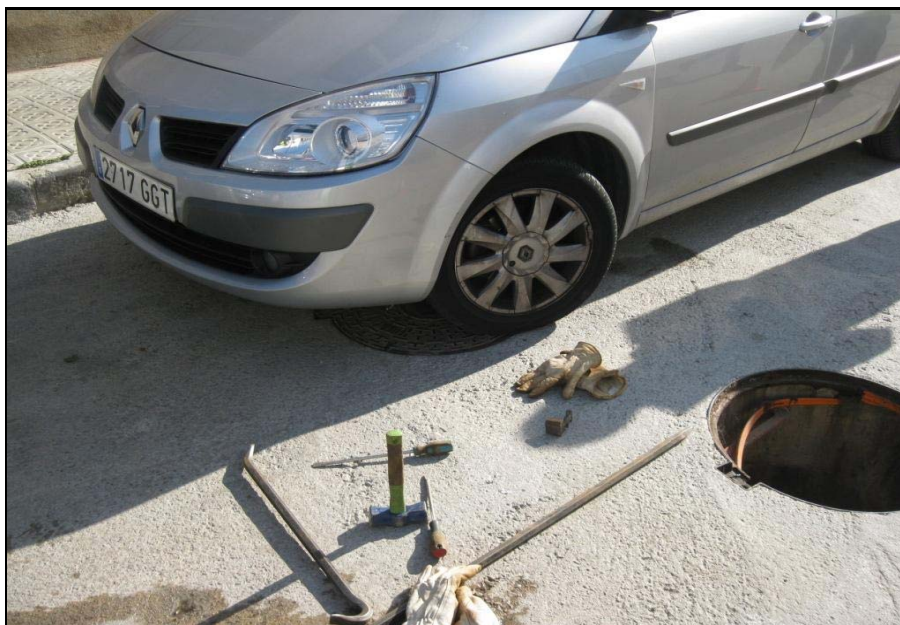
| POU | CARRER | ESTAT | TIPUS AIGÜES | OBSERVACIONS |
|---|---|---|---|---|
| 0124 | Av. Dr. Maria Serra | altres | residuals | No es pot obri. Cotxe a sobre |

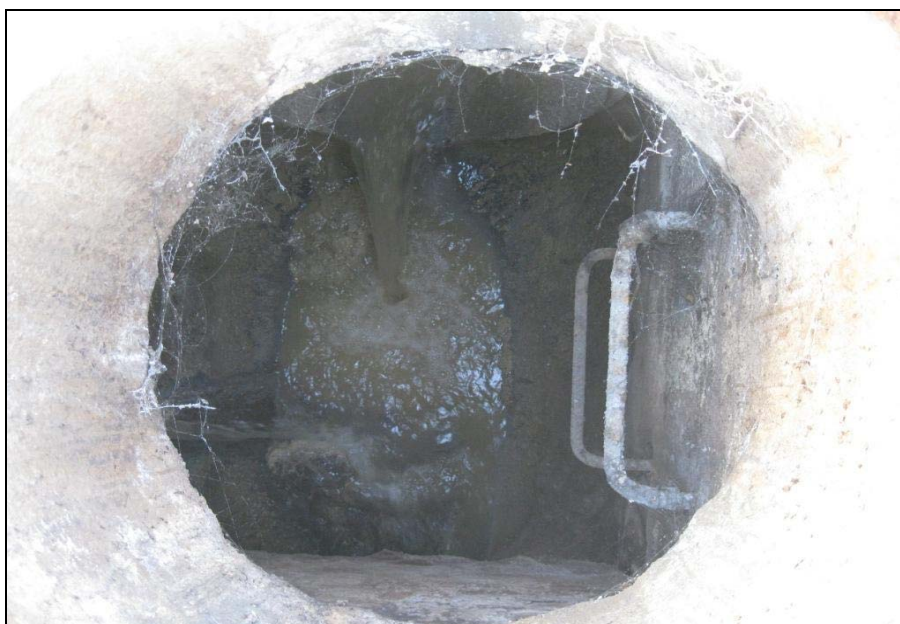
| POU | CARRER | ESTAT | TIPUS AIGÜES | OBSERVACIONS |
|---|---|---|---|---|
| 0125 | Pas Marges | bon estat | residuals | |

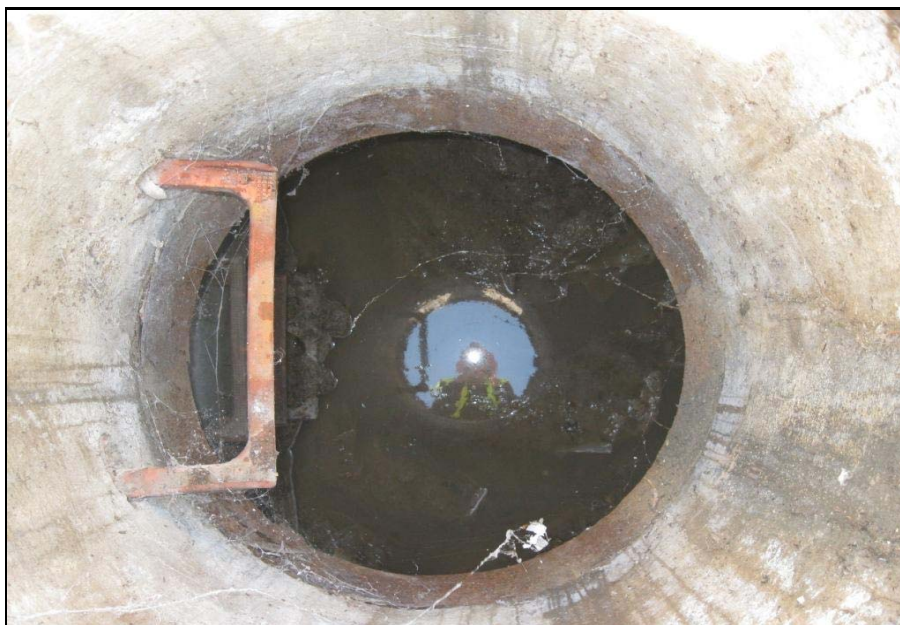
| POU | CARRER | ESTAT | TIPUS AIGÜES | OBSERVACIONS |
|---|---|---|---|---|
| 0126 | Riera del Pinar | bon estat | residuals | Pou sorrer.Falta pestillo |

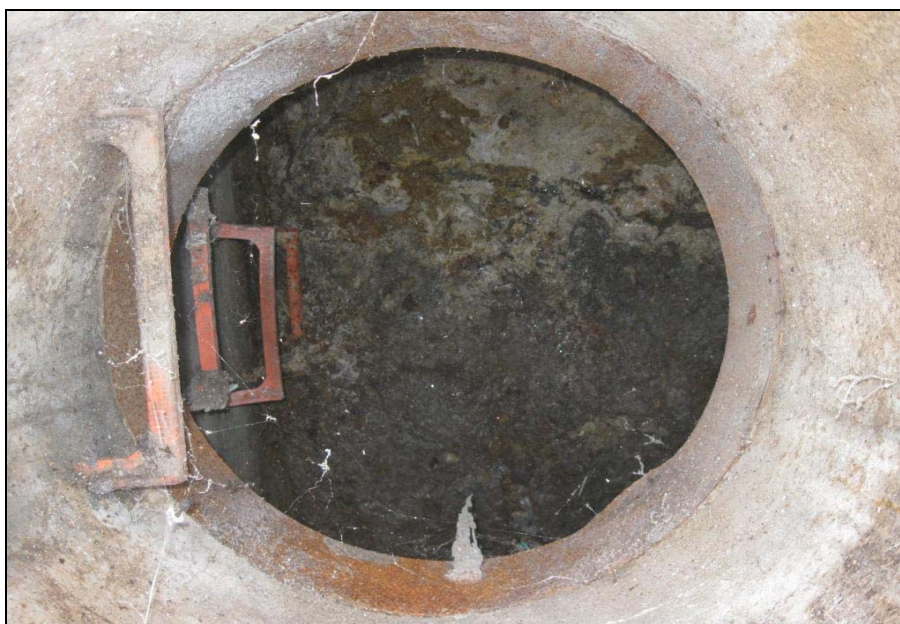
| POU | CARRER | ESTAT | TIPUS AIGÜES | OBSERVACIONS |
|---|---|---|---|---|
| 0127 | Riera del Pinar | bon estat | residuals | Pou sorrer.Falta pestillo |

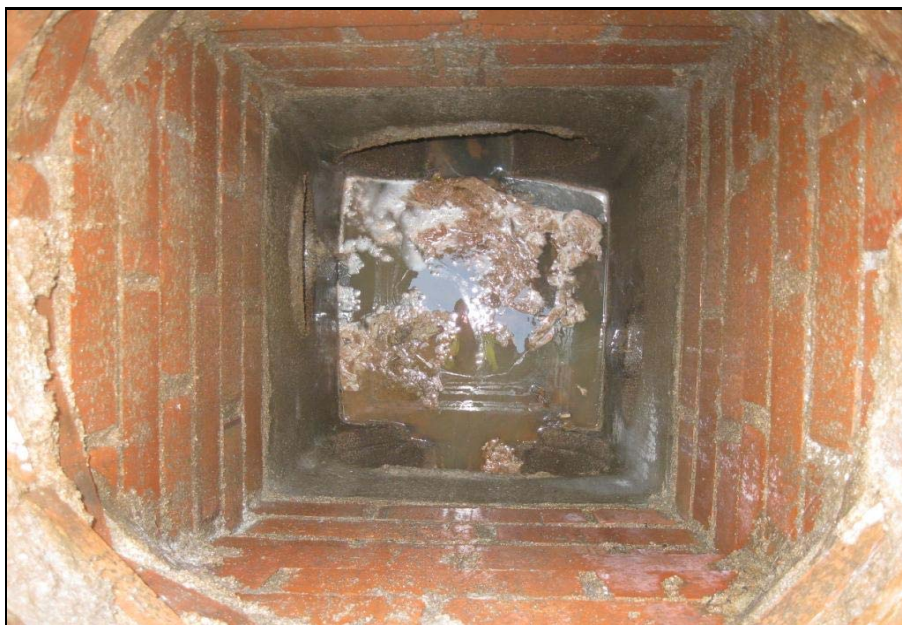
| POU | CARRER | ESTAT | TIPUS AIGÜES | OBSERVACIONS |
|---|---|---|---|---|
| 0128 | Arago | bon estat | residuals | |

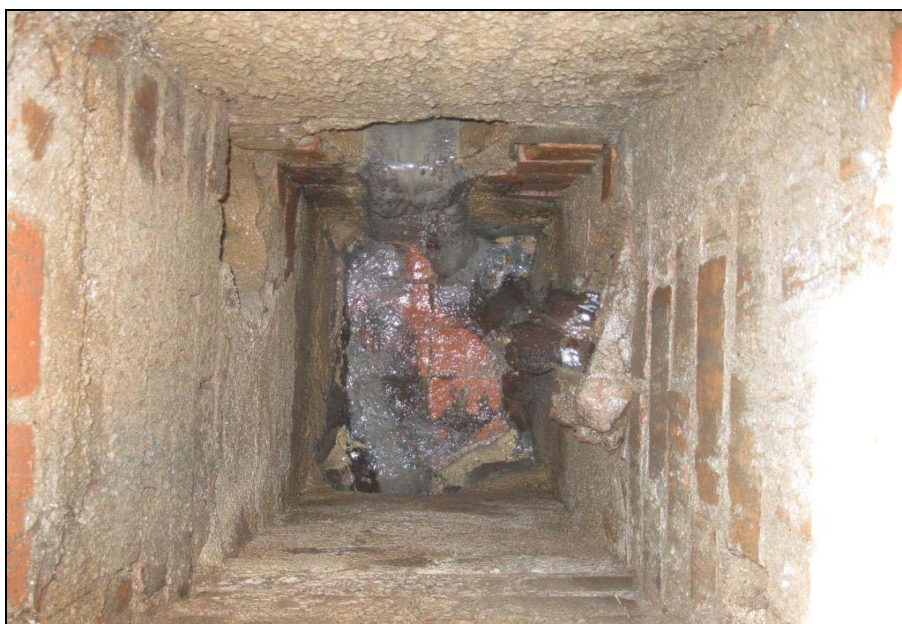
| POU | CARRER | ESTAT | TIPUS AIGÜES | OBSERVACIONS |
|---|---|---|---|---|
| 0129 | Sant Cristofol | bon estat | residuals | |

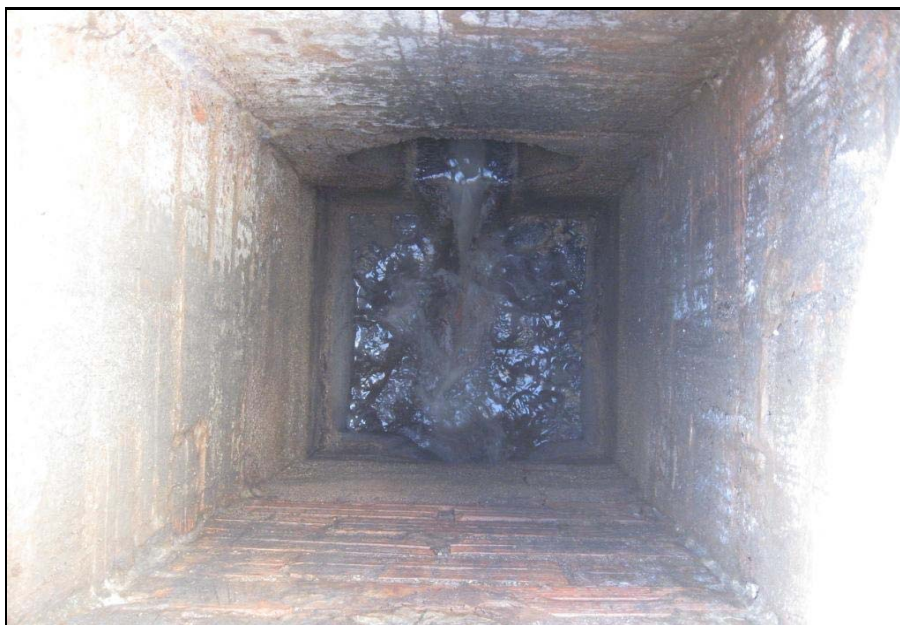
| POU | CARRER | ESTAT | TIPUS AIGÜES | OBSERVACIONS |
|---|---|---|---|---|
| 0130 | Sant Cristòfol | bon estat | residuals | |

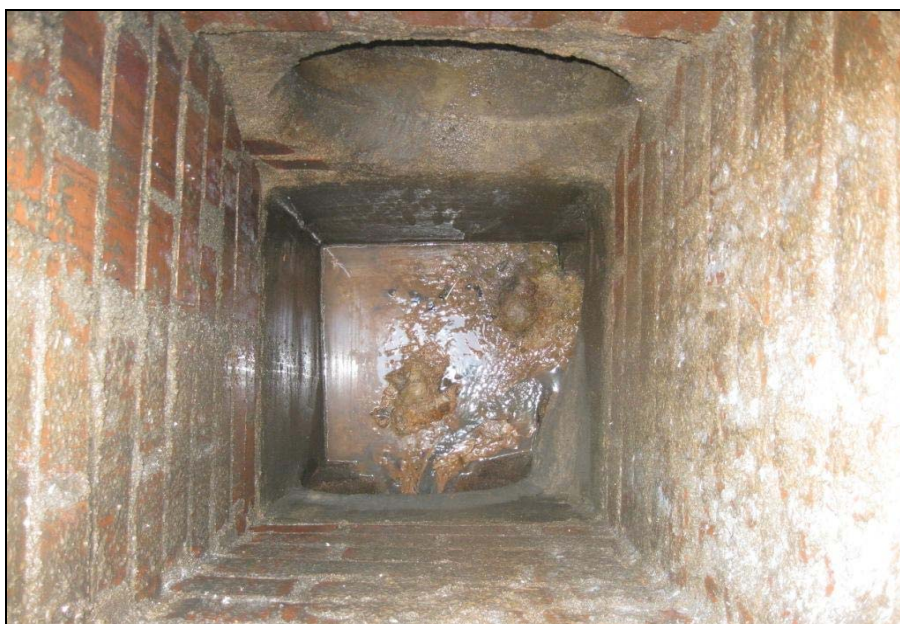
| POU | CARRER | ESTAT | TIPUS AIGÜES | OBSERVACIONS |
|---|---|---|---|---|
| 0131 | Pas Marges | bon estat | residuals | |
