Ajuntament de Canet de Mar

# **Pla Director de Clavegueram Barris Centrals Memòria de l'inventari**

**Annex:  
Estadístiques destacables**

TYPSA, Técnica y Proyectos, S.A.  
*Enginyers, consultors i arquitectes*

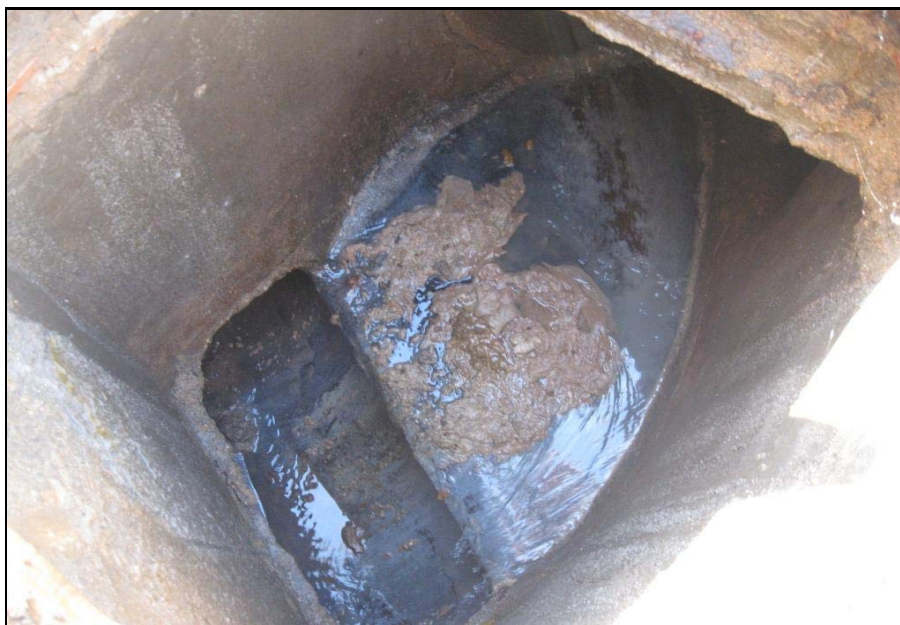
| POU | CARRER | ESTAT | TIPUS AIGÜES | OBSERVACIONS |
|---|---|---|---|---|
| 0132 | Pas Marges | bon estat | residuals | |

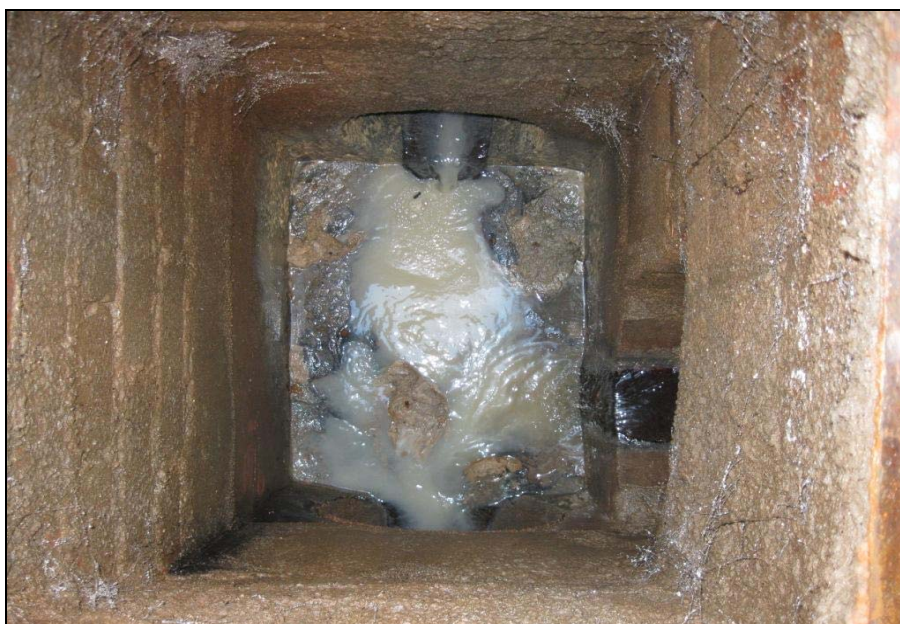
| POU | CARRER | ESTAT | TIPUS AIGÜES | OBSERVACIONS |
|---|---|---|---|---|
| 0133 | Sant Cristofol | bon estat | residuals | |

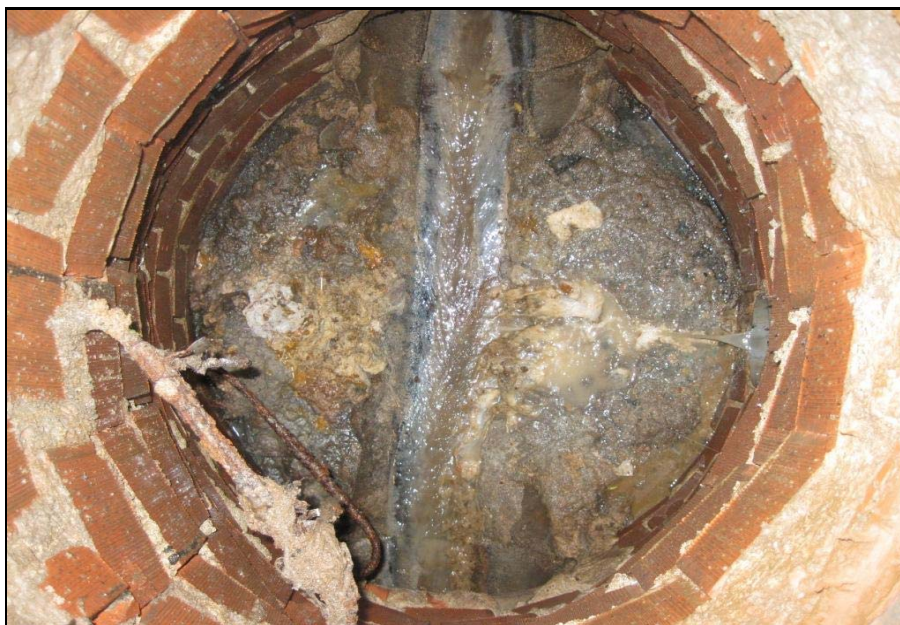
| POU | CARRER | ESTAT | TIPUS AIGÜES | OBSERVACIONS |
|---|---|---|---|---|
| 0134 | Mas Clausell | bon estat | residuals | |

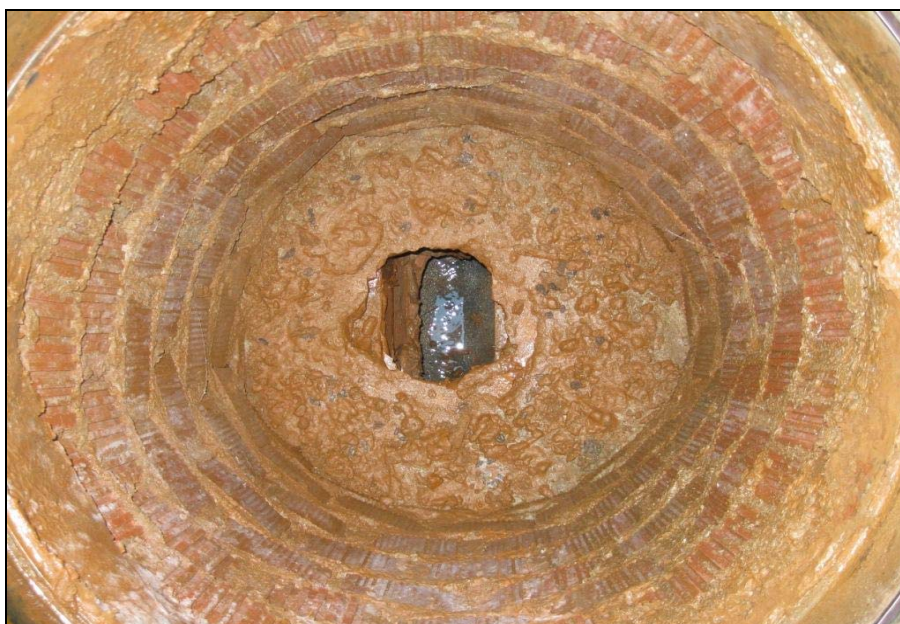
| POU | CARRER | ESTAT | TIPUS AIGÜES | OBSERVACIONS |
|---|---|---|---|---|
| 0135 | Montseny | bon estat | residuals | |

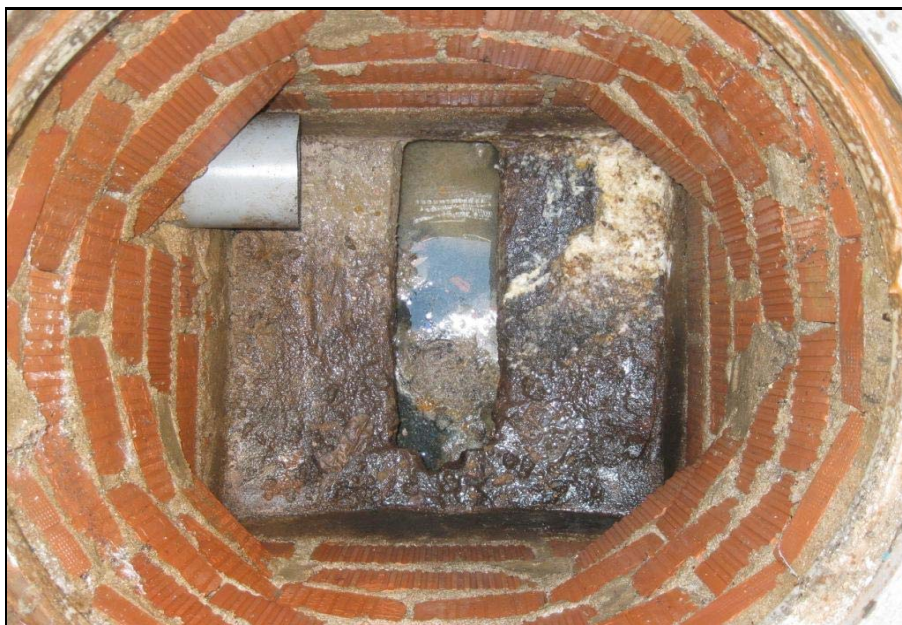
| POU | CARRER | ESTAT | TIPUS AIGÜES | OBSERVACIONS |
|---|---|---|---|---|
| 0136 | Montseny | bon estat | residuals | |

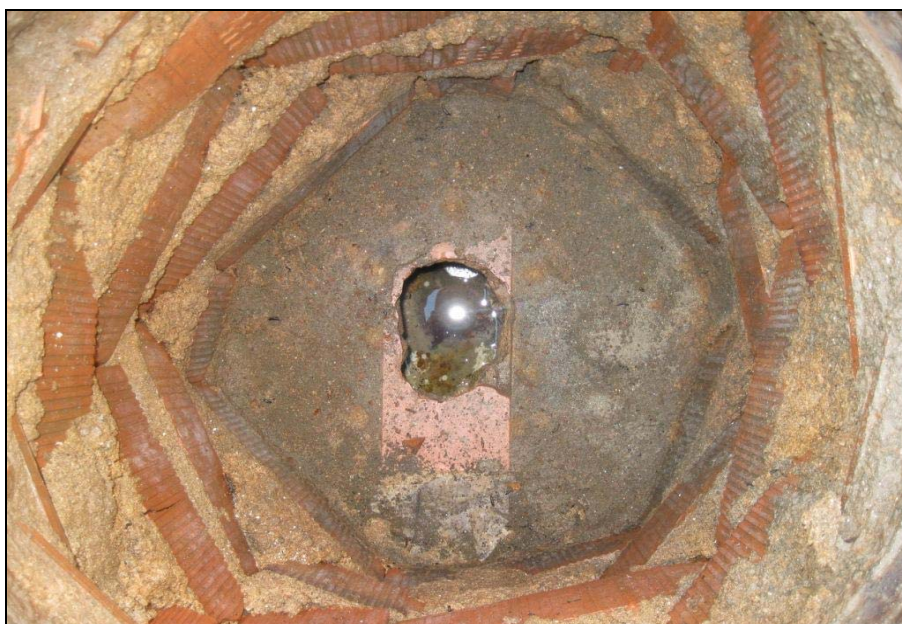
| POU | CARRER | ESTAT | TIPUS AIGÜES | OBSERVACIONS |
|---|---|---|---|---|
| 0137 | Montseny | bon estat | residuals | |

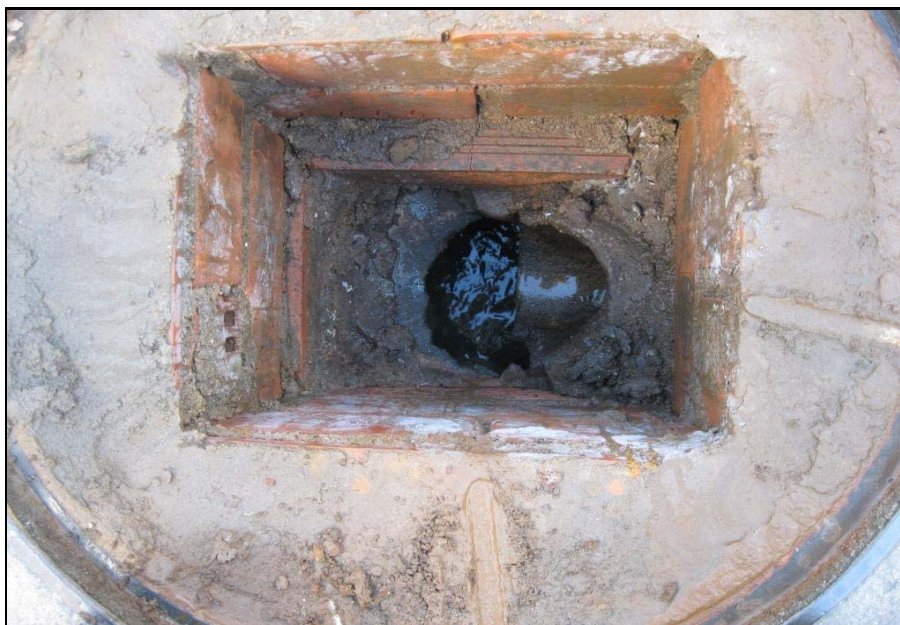
| POU | CARRER | ESTAT | TIPUS AIGÜES | OBSERVACIONS |
|---|---|---|---|---|
| 0138 | Rafael Camplans | bon estat | residuals | |

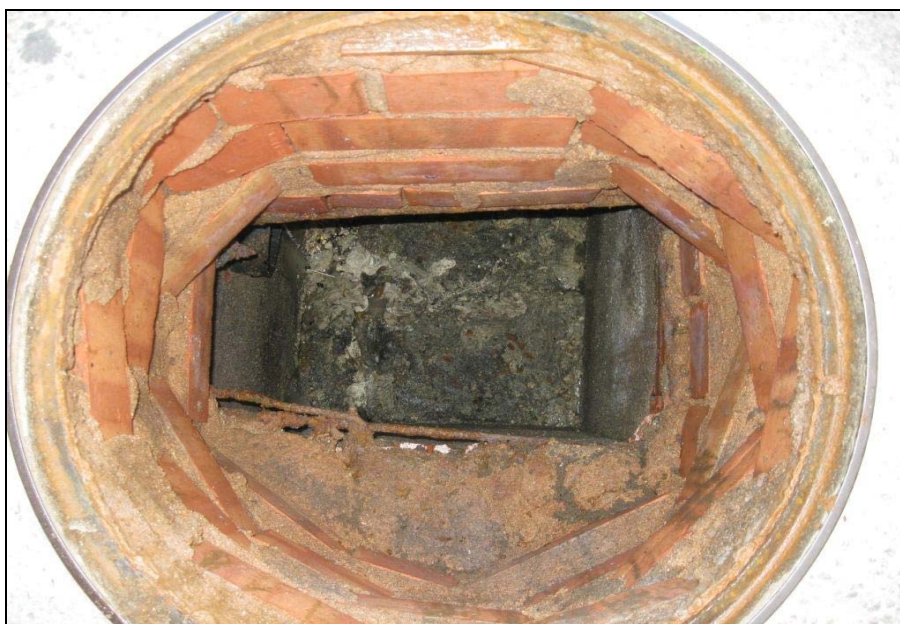
| POU | CARRER | ESTAT | TIPUS AIGÜES | OBSERVACIONS |
|---|---|---|---|---|
| 0139 | Sant Miquel | bon estat | residuals | |

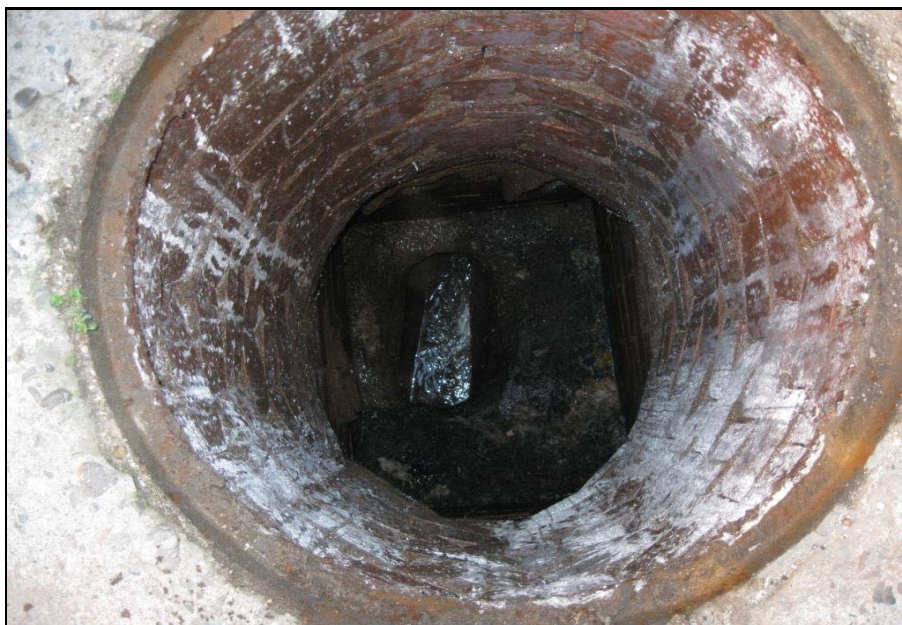
| POU | CARRER | ESTAT | TIPUS AIGÜES | OBSERVACIONS |
|---|---|---|---|---|
| 0140 | Sant Miquel | bon estat | residuals | |

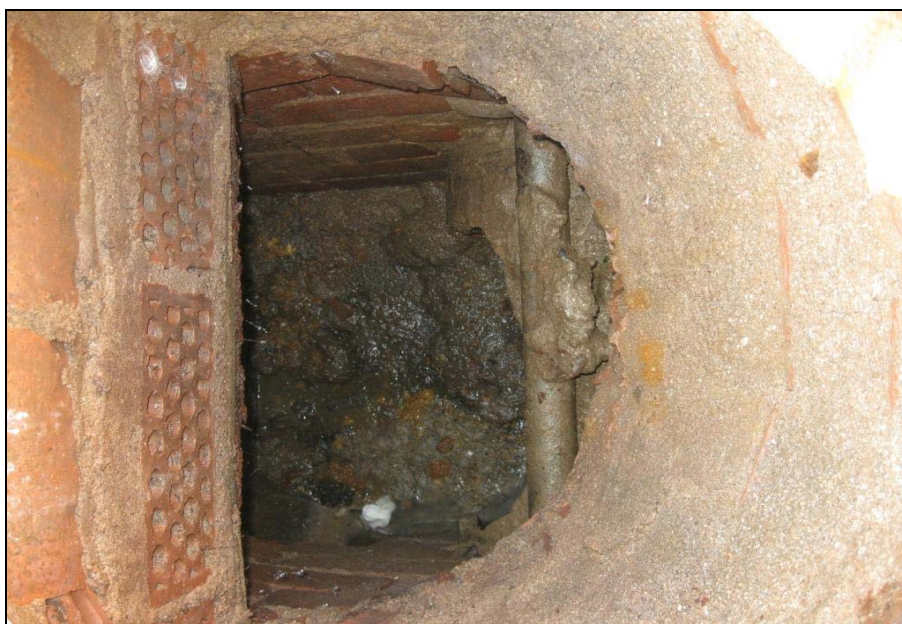
| POU | CARRER | ESTAT | TIPUS AIGÜES | OBSERVACIONS |
|---|---|---|---|---|
| 0141 | Av. Dr. Fleming | bon estat | residuals | |

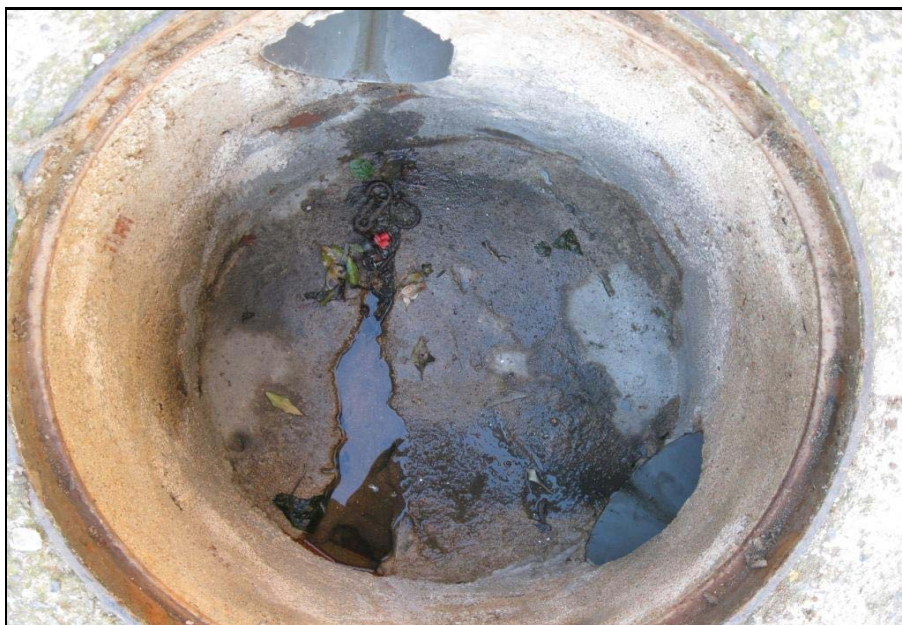
| POU | CARRER | ESTAT | TIPUS AIGÜES | OBSERVACIONS |
|---|---|---|---|---|
| 0142 | Rafael Camplans | bon estat | pluvials | |

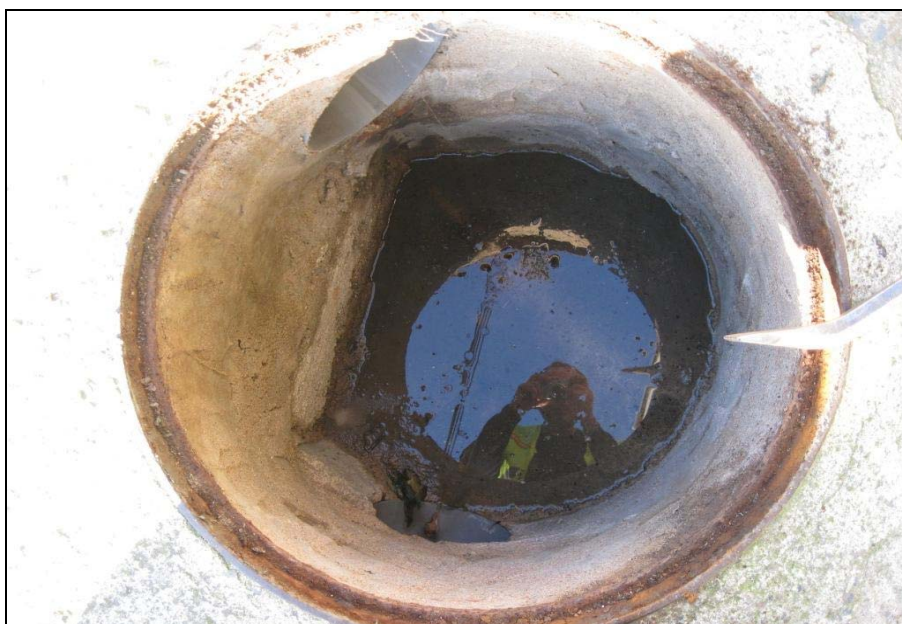
| POU | CARRER | ESTAT | TIPUS AIGÜES | OBSERVACIONS |
|---|---|---|---|---|
| 0143 | Rafael Camplans | bon estat | pluvials | |

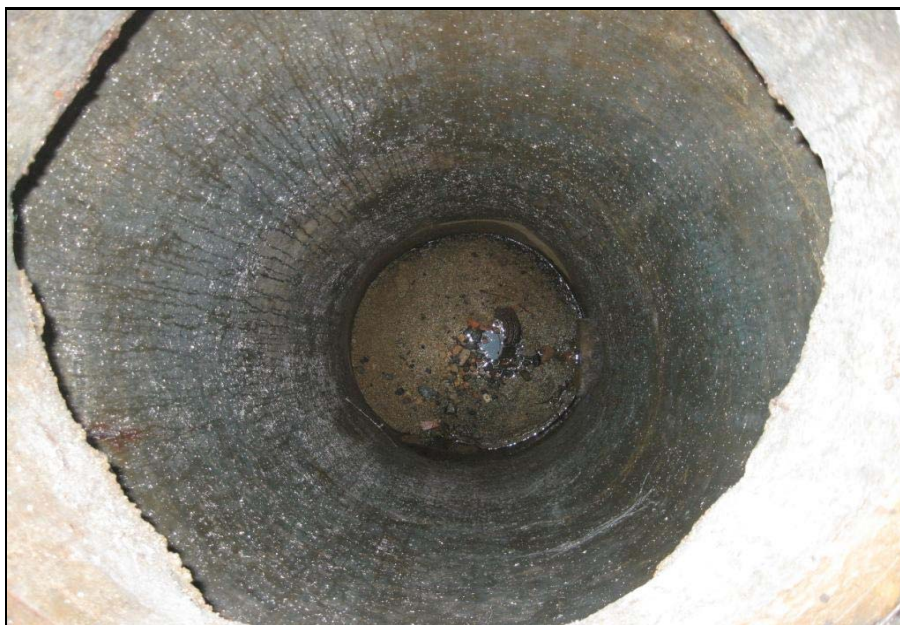
| POU | CARRER | ESTAT | TIPUS AIGÜES | OBSERVACIONS |
|---|---|---|---|---|
| 0144 | Montnegre | bon estat | residuals | |

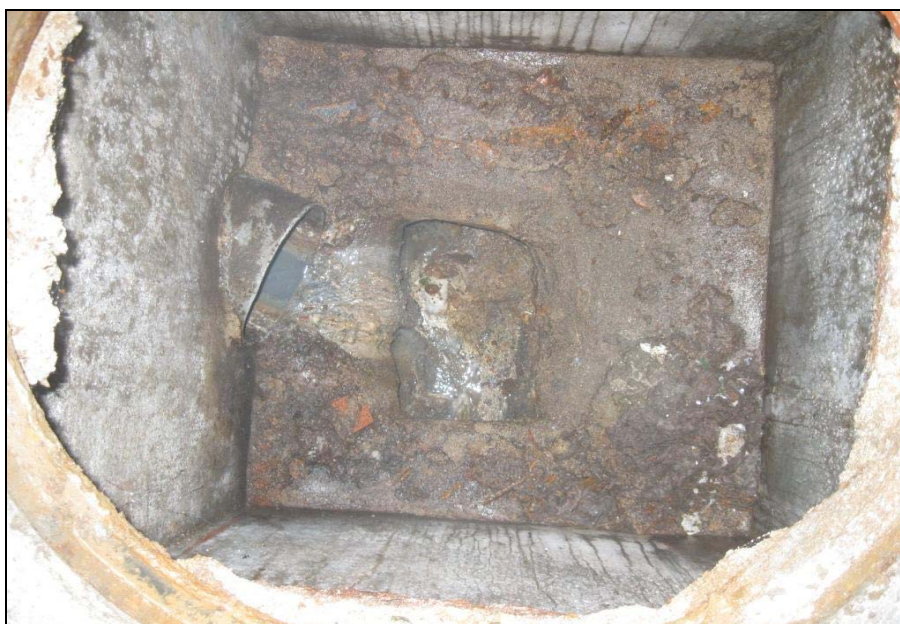
| POU | CARRER | ESTAT | TIPUS AIGÜES | OBSERVACIONS |
|---|---|---|---|---|
| 0145 | Montnegre | bon estat | residuals | Mitja canya |

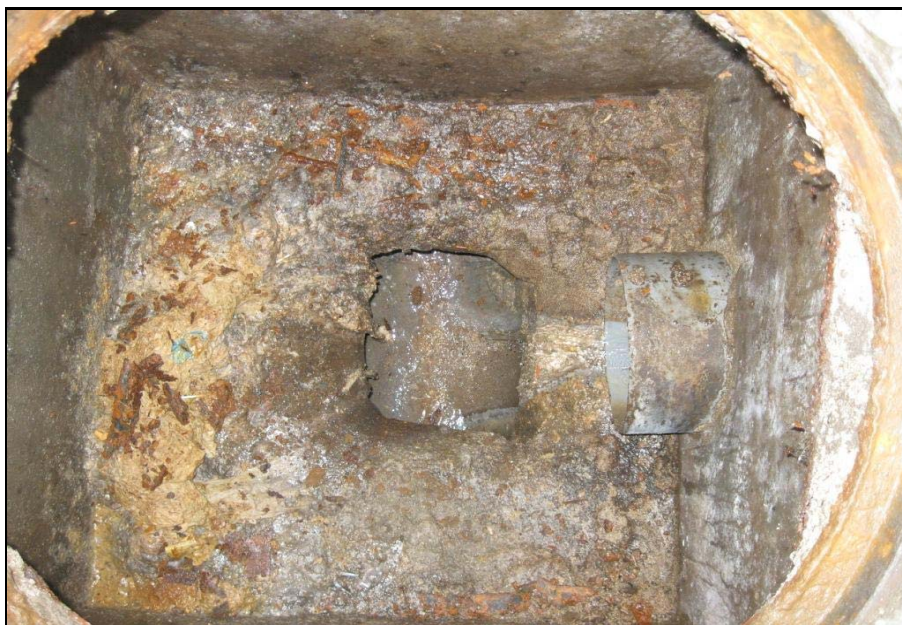
| POU | CARRER | ESTAT | TIPUS AIGÜES | OBSERVACIONS |
|---|---|---|---|---|
| 0146 | Montnegre | bon estat | residuals | Mitja canya |

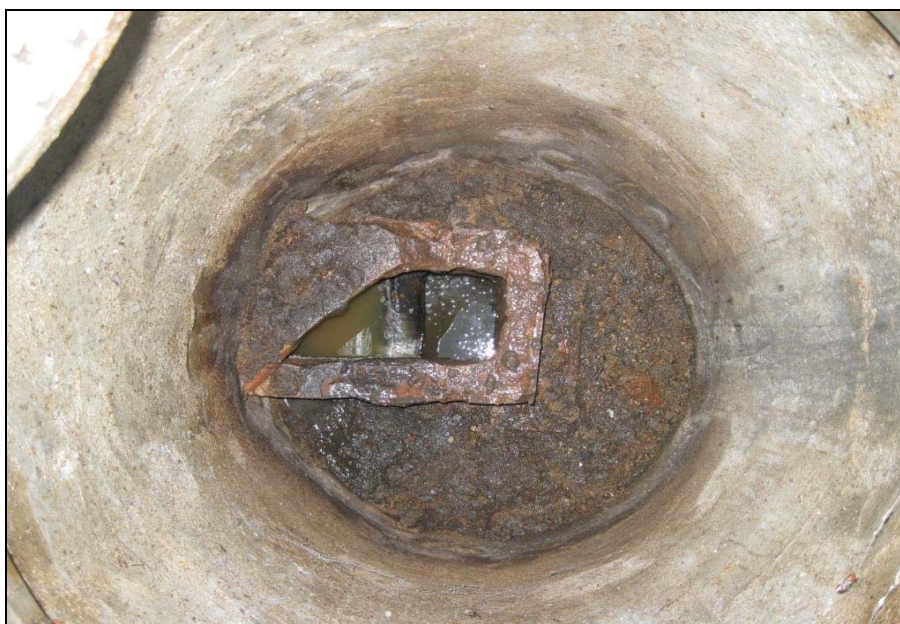
| POU | CARRER | ESTAT | TIPUS AIGÜES | OBSERVACIONS |
|---|---|---|---|---|
| 0149 | Mas Ramonet | bon estat | residuals | 1 escomesa |

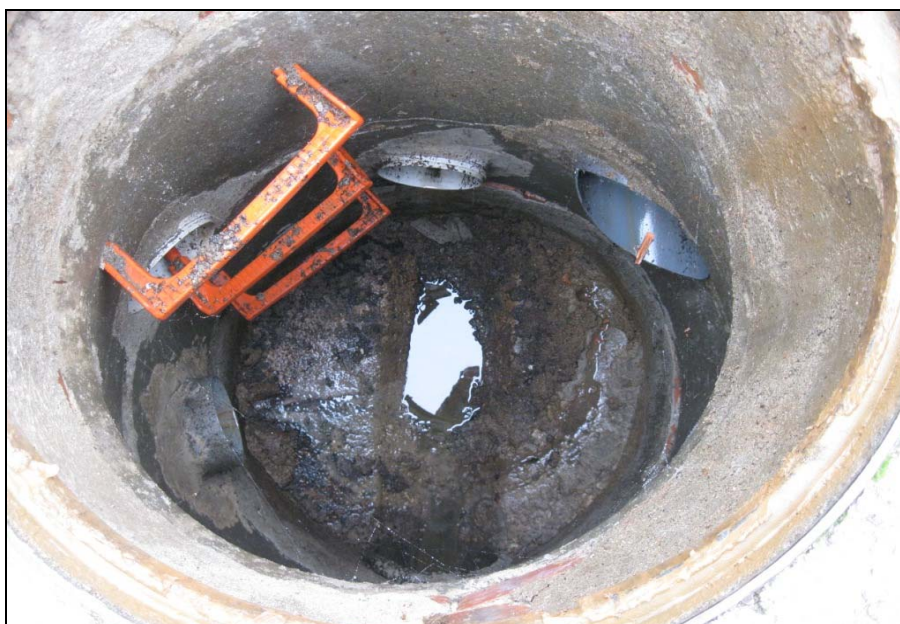
| POU | CARRER | ESTAT | TIPUS AIGÜES | OBSERVACIONS |
|---|---|---|---|---|
| 0151 | Francesc Corbera | bon estat | pluvials | Falta pestillo |

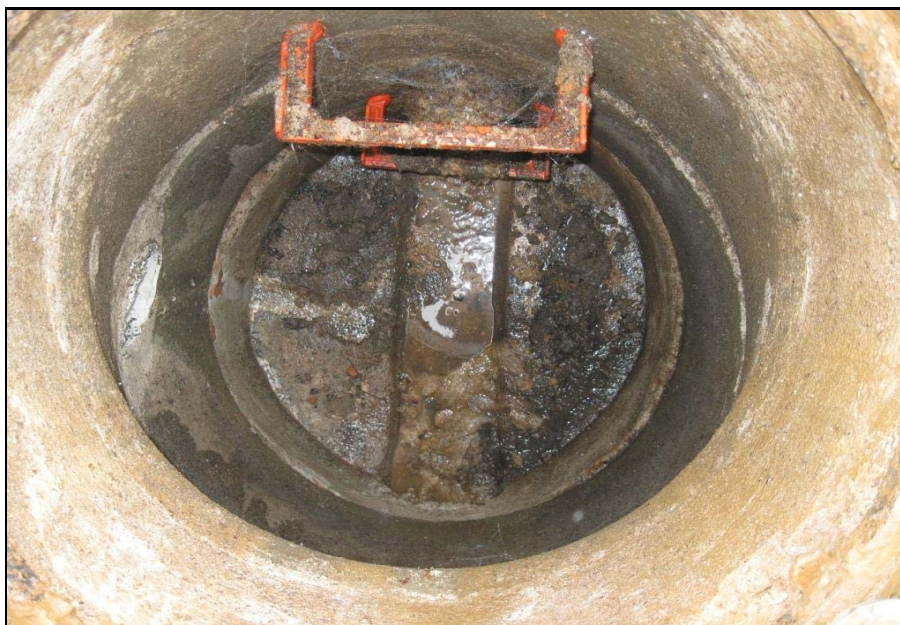
| POU | CARRER | ESTAT | TIPUS AIGÜES | OBSERVACIONS |
|---|---|---|---|---|
| 0152 | Francesc Corbera | bon estat | residuals | Falta pestillo |

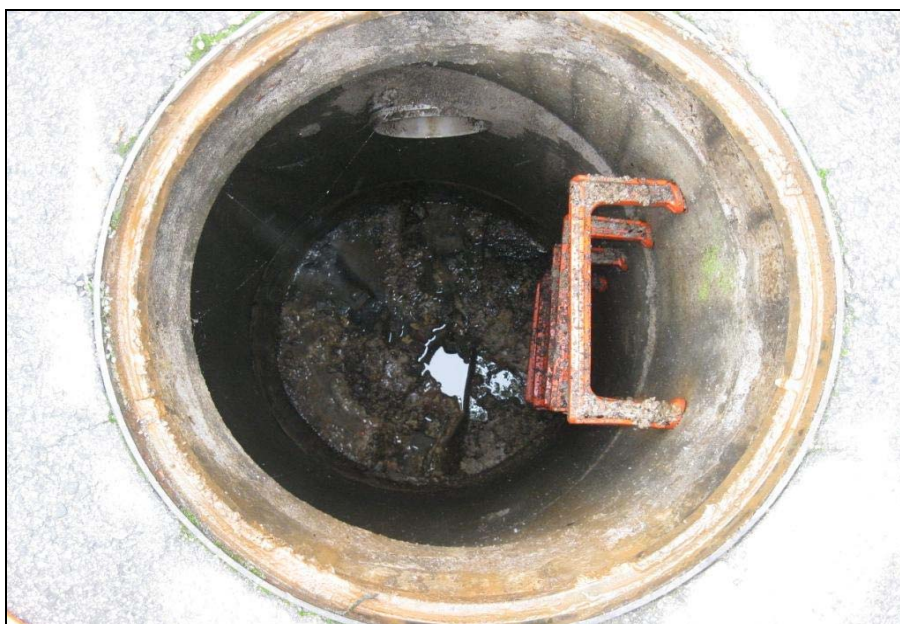
| POU | CARRER | ESTAT | TIPUS AIGÜES | OBSERVACIONS |
|---|---|---|---|---|
| 0153 | Francesc Corbera | mal estat | residuals | Pestillo trencat |

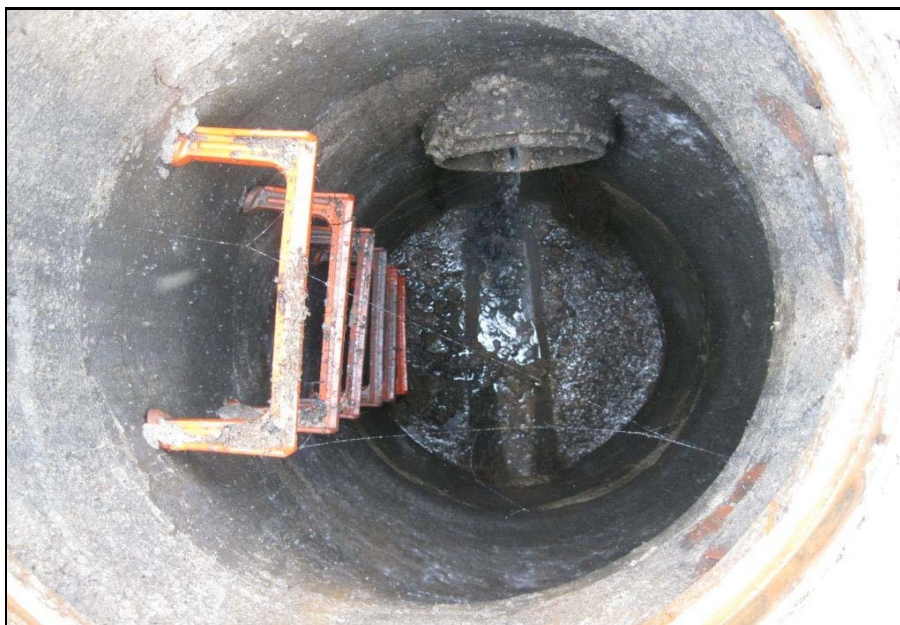
| POU | CARRER | ESTAT | TIPUS AIGÜES | OBSERVACIONS |
|---|---|---|---|---|
| 0160 | els Comediants | bon estat | residuals | Pestillo trencat |

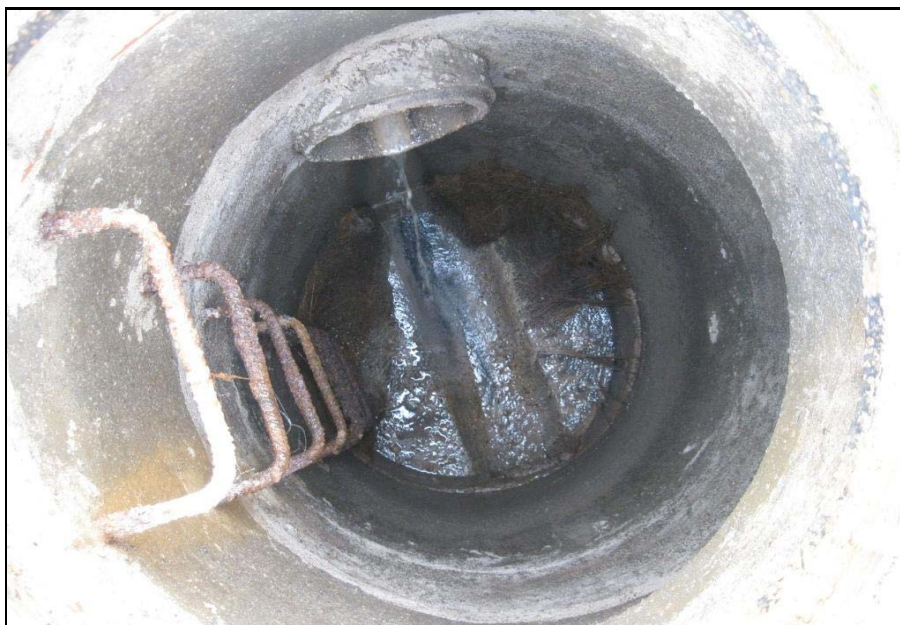
| POU | CARRER | ESTAT | TIPUS AIGÜES | OBSERVACIONS |
|---|---|---|---|---|
| 0162 | els Comediants | bon estat | residuals | Arrels |

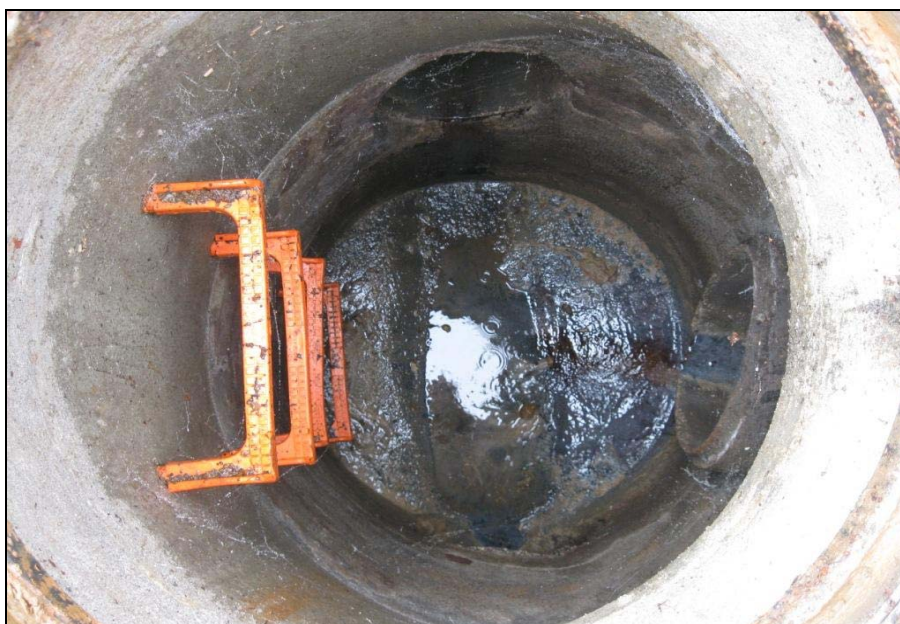
| POU | CARRER | ESTAT | TIPUS AIGÜES | OBSERVACIONS |
|---|---|---|---|---|
| 0167 | Bofill Matas | bon estat | pluvials | Falta pestillo |

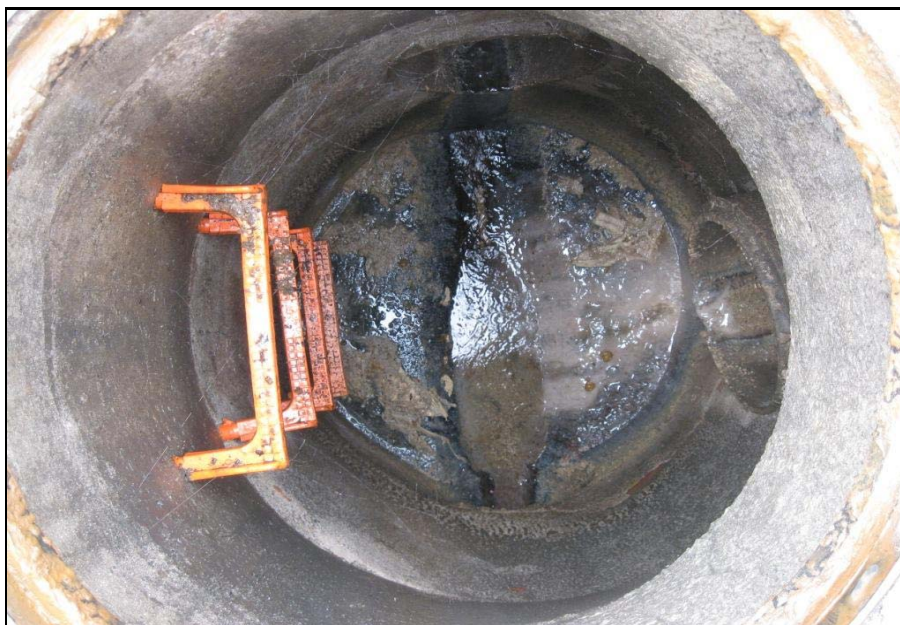
| POU | CARRER | ESTAT | TIPUS AIGÜES | OBSERVACIONS |
|---|---|---|---|---|
| 0168 | Bofill Matas | bon estat | residuals | Tapa trencada |

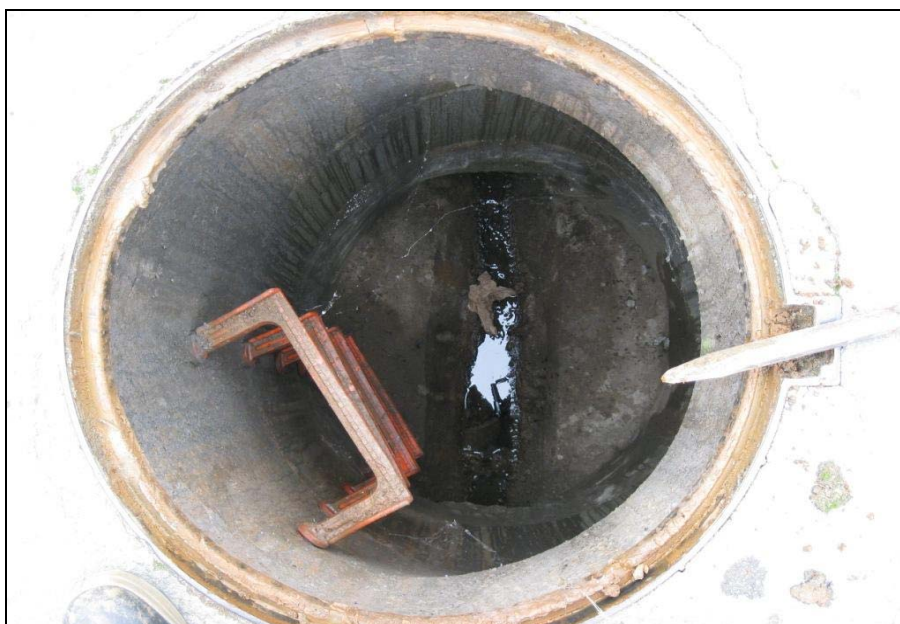
| POU | CARRER | ESTAT | TIPUS AIGÜES | OBSERVACIONS |
|---|---|---|---|---|
| 0169 | Francesc Cambo | bon estat | pluvials | Falta pestillo. Mitja canya |

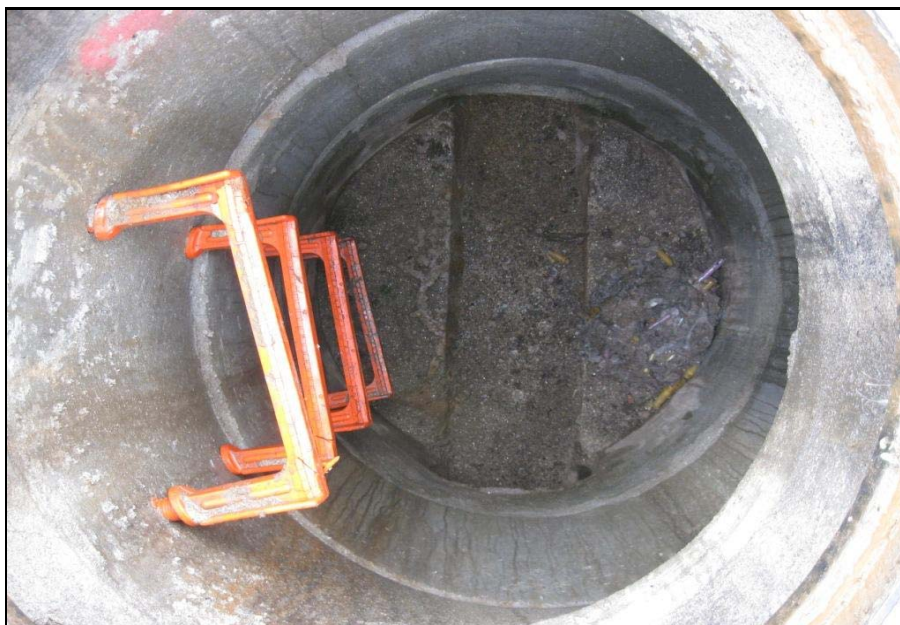
| POU | CARRER | ESTAT | TIPUS AIGÜES | OBSERVACIONS |
|---|---|---|---|---|
| 0170 | Francesc Cambo | bon estat | residuals | Falta pestillo. Mitja canya |

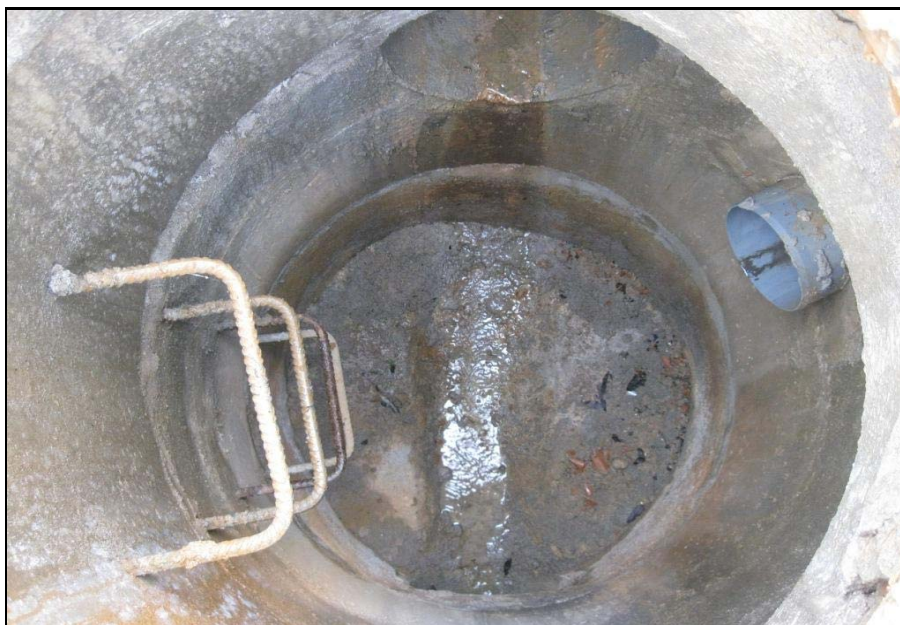
| POU | CARRER | ESTAT | TIPUS AIGÜES | OBSERVACIONS |
|---|---|---|---|---|
| 0174 | els Comedians | bon estat | pluvials | Falta pestillo |

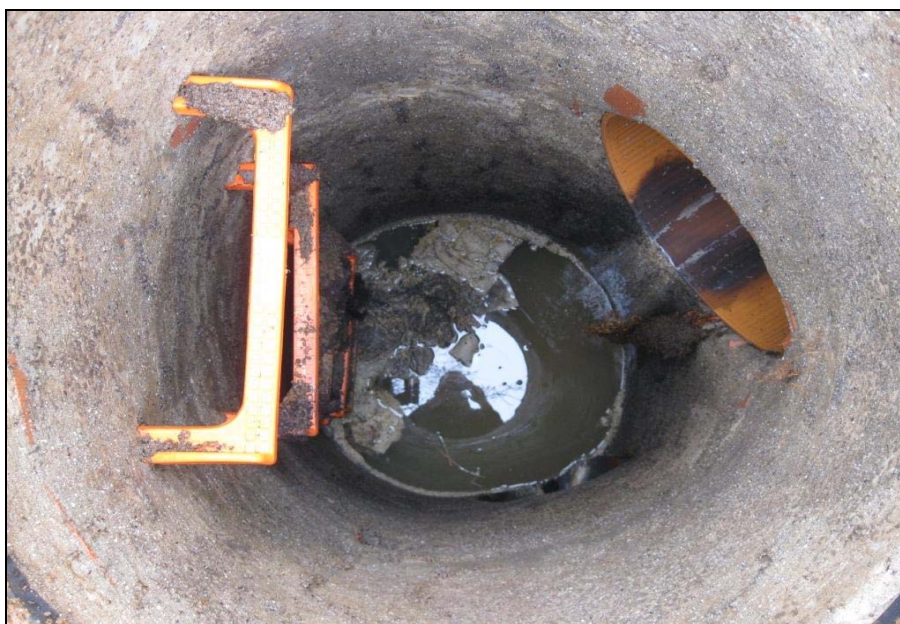
| POU | CARRER | ESTAT | TIPUS AIGÜES | OBSERVACIONS |
|---|---|---|---|---|
| 0175 | els Comedians | bon estat | residuals | Falta pestillo |

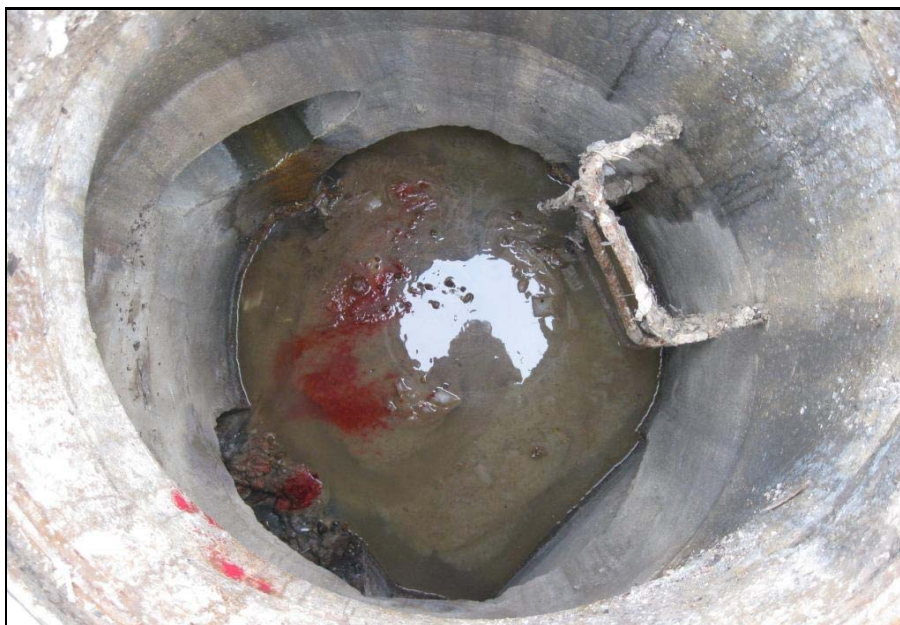
| POU | CARRER | ESTAT | TIPUS AIGÜES | OBSERVACIONS |
|---|---|---|---|---|
| 0176 | Riera Gavarra | bon estat | pluvials | Obstruït parcialment |

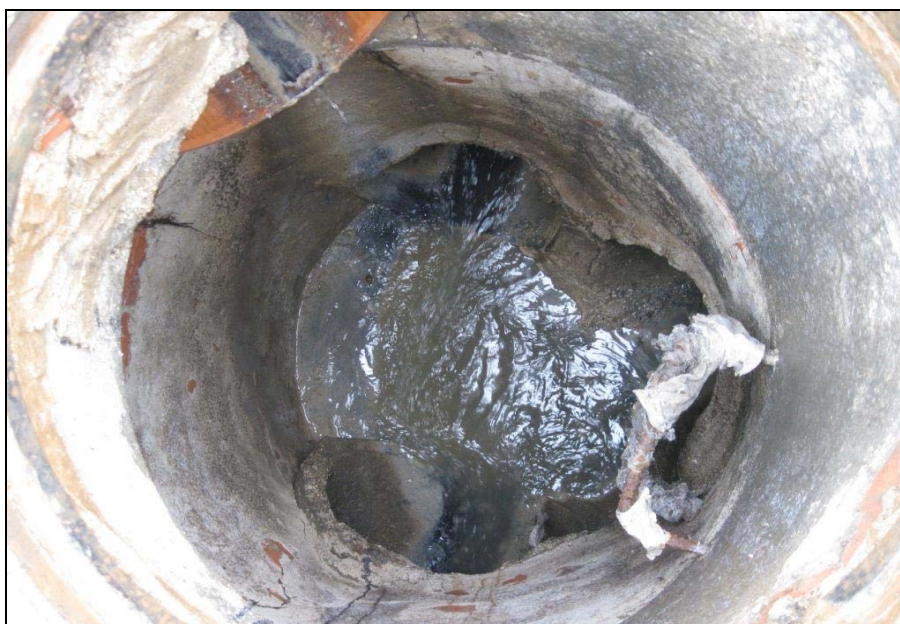
| POU | CARRER | ESTAT | TIPUS AIGÜES | OBSERVACIONS |
|---|---|---|---|---|
| 0177 | Riera Gavarra | bon estat | residuals | Falta pestillo. 3 entrades |

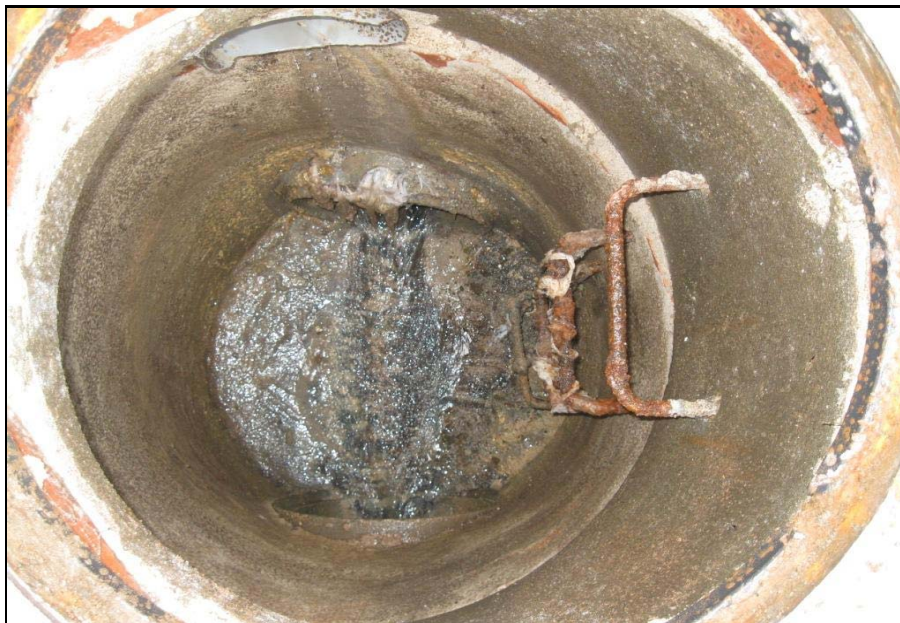
| POU | CARRER | ESTAT | TIPUS AIGÜES | OBSERVACIONS |
|---|---|---|---|---|
| 0178 | Riera Gavarra | bon estat | residuals | L'aigua ha arribat fins a dalt |

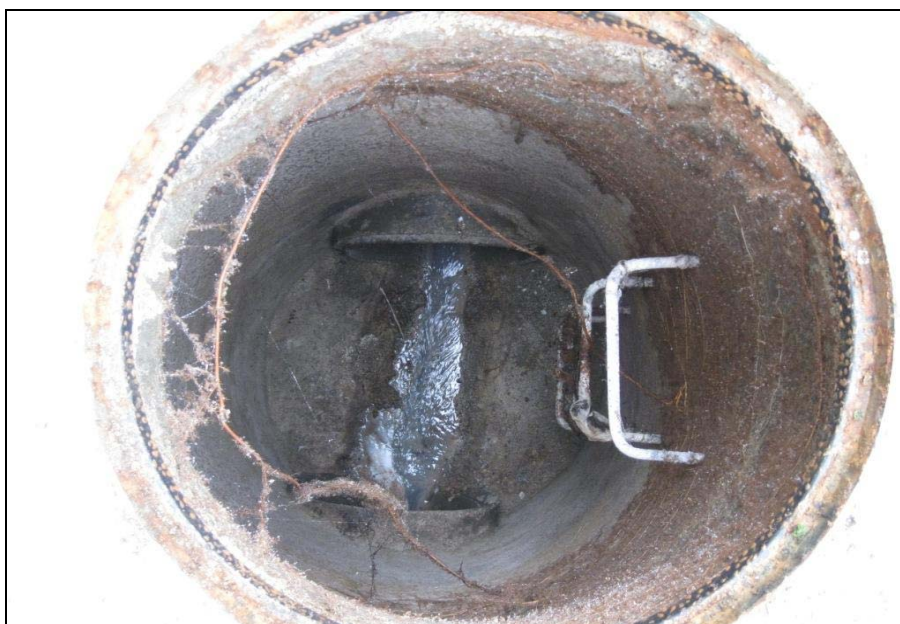
| POU | CARRER | ESTAT | TIPUS AIGÜES | OBSERVACIONS |
|---|---|---|---|---|
| 0179 | Riera Gavarra | bon estat | pluvials | Falta pestillo |

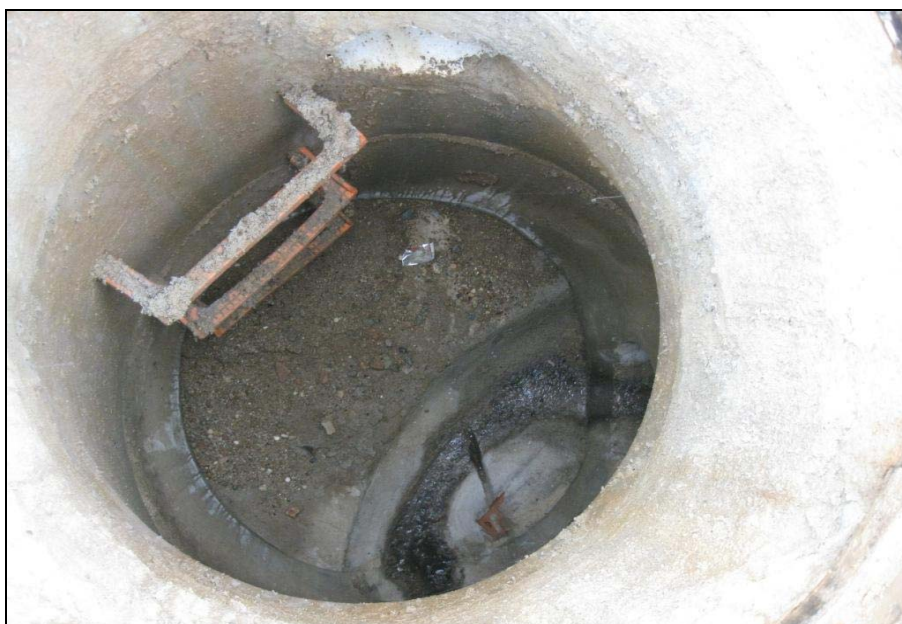
| POU | CARRER | ESTAT | TIPUS AIGÜES | OBSERVACIONS |
|---|---|---|---|---|
| 0185 | Francesc Corbera | bon estat | residuals | Falta pestillo. Connexió 3/4 reixa |

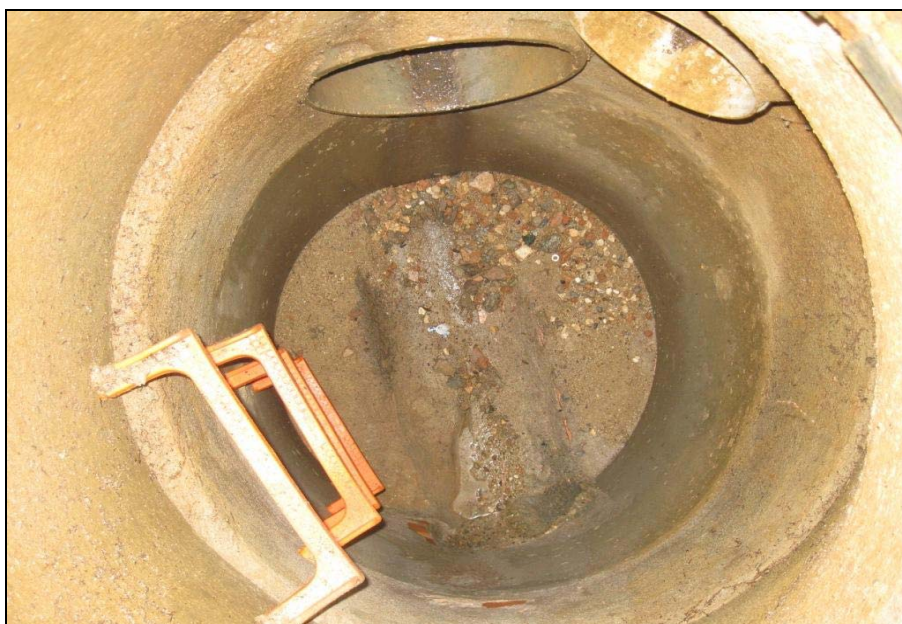
| POU | CARRER | ESTAT | TIPUS AIGÜES | OBSERVACIONS |
|---|---|---|---|---|
| 0189 | Francesc Corbera | bon estat | unitaries | Unitari |

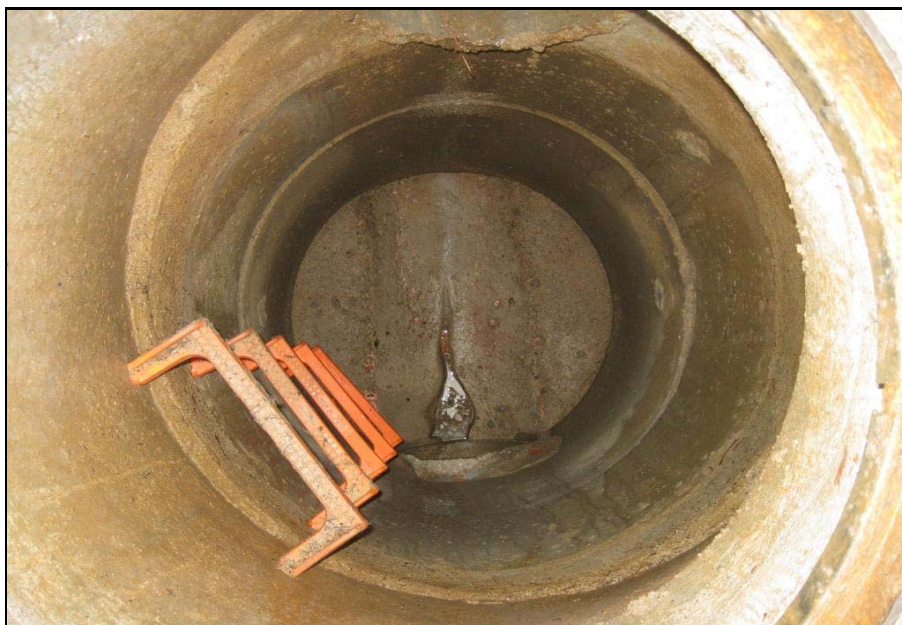
| POU | CARRER | ESTAT | TIPUS AIGÜES | OBSERVACIONS |
|---|---|---|---|---|
| 0190 | Francesc Corbera | bon estat | unitaries | Unitari |

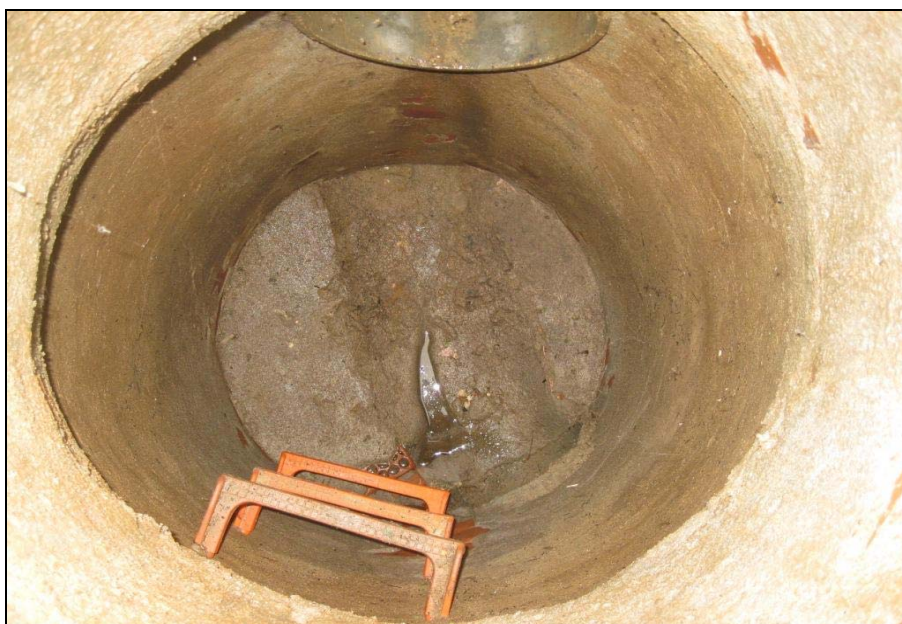
| POU | CARRER | ESTAT | TIPUS AIGÜES | OBSERVACIONS |
|---|---|---|---|---|
| 0191 | Francesc Corbera | bon estat | unitaries | Unitari |

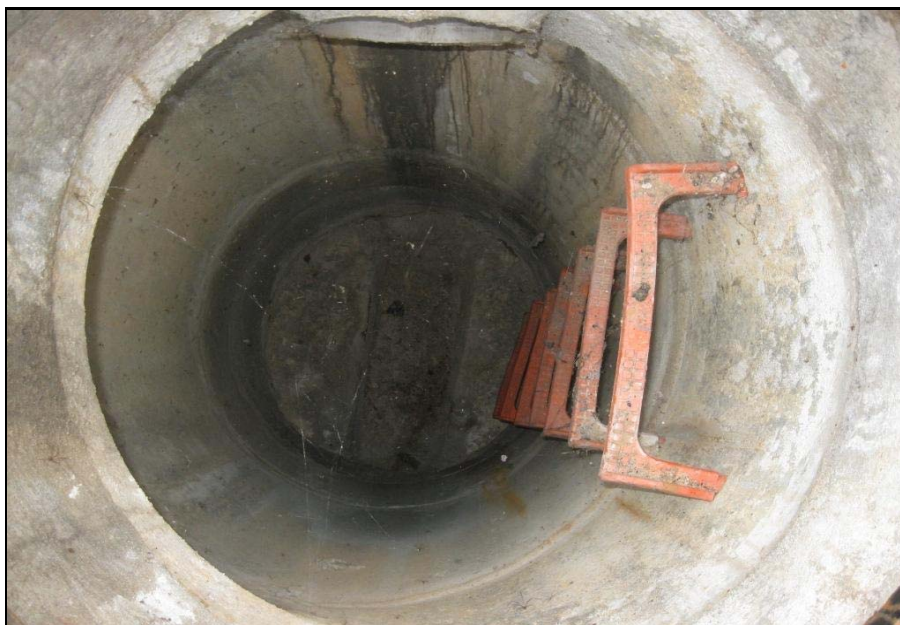
| POU | CARRER | ESTAT | TIPUS AIGÜES | OBSERVACIONS |
|---|---|---|---|---|
| 0192 | Les Palmes | bon estat | pluvials | Connexio reixa |

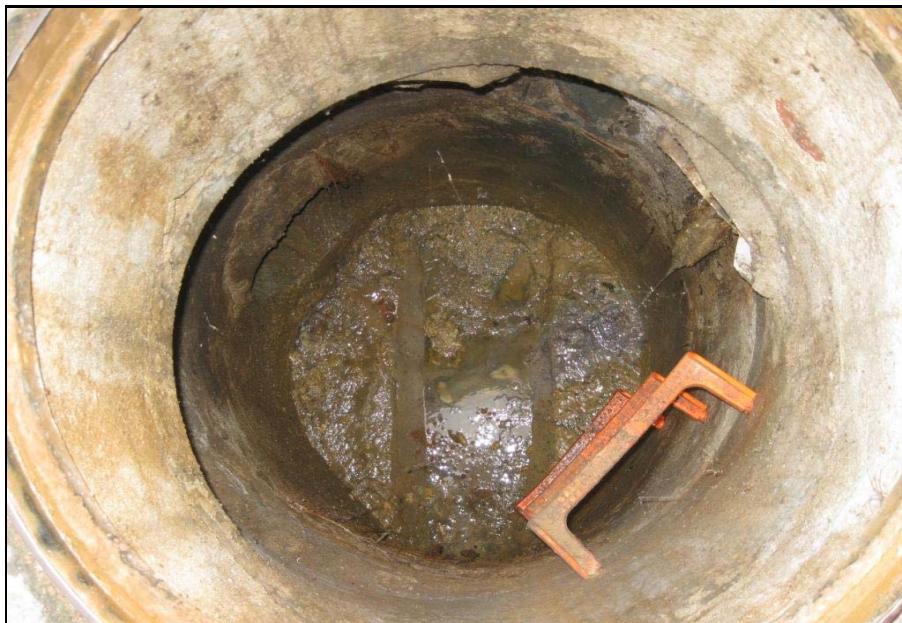
| POU | CARRER | ESTAT | TIPUS AIGÜES | OBSERVACIONS |
|---|---|---|---|---|
| 0194 | Les Palmes | bon estat | unitaries | Unitari |

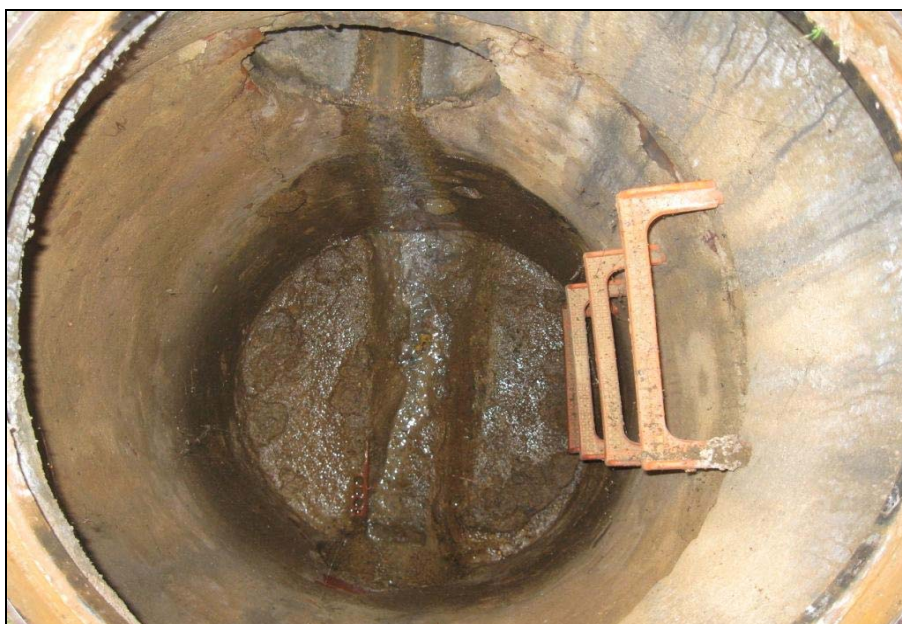
| POU | CARRER | ESTAT | TIPUS AIGÜES | OBSERVACIONS |
|---|---|---|---|---|
| 0195 | Les Palmes | bon estat | unitaries | Unitari |
