Ajuntament de Canet de Mar

# **Pla Director de Clavegueram Barris Centrals Memòria de l'inventari**

**Annex:  
Estadístiques destacables**

TYPSA, Técnica y Proyectos, S.A.  
*Enginyers, consultors i arquitectes*

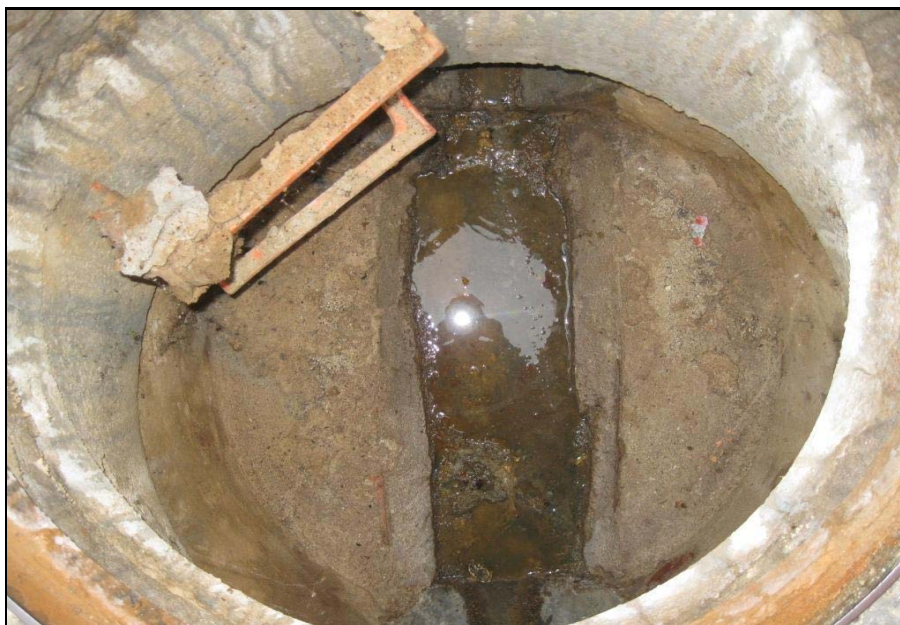
| POU | CARRER | ESTAT | TIPUS AIGÜES | OBSERVACIONS |
|---|---|---|---|---|
| 0196 | Les Palmes | bon estat | unitaries | Unitari |

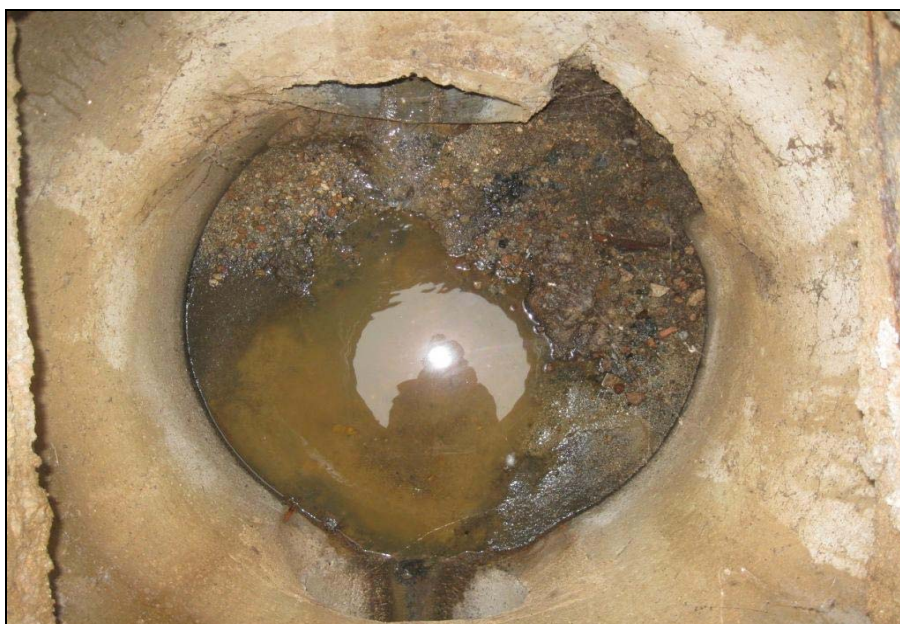
| POU | CARRER | ESTAT | TIPUS AIGÜES | OBSERVACIONS |
|---|---|---|---|---|
| 0197 | Les Palmes | bon estat | unitaries | Unitari |

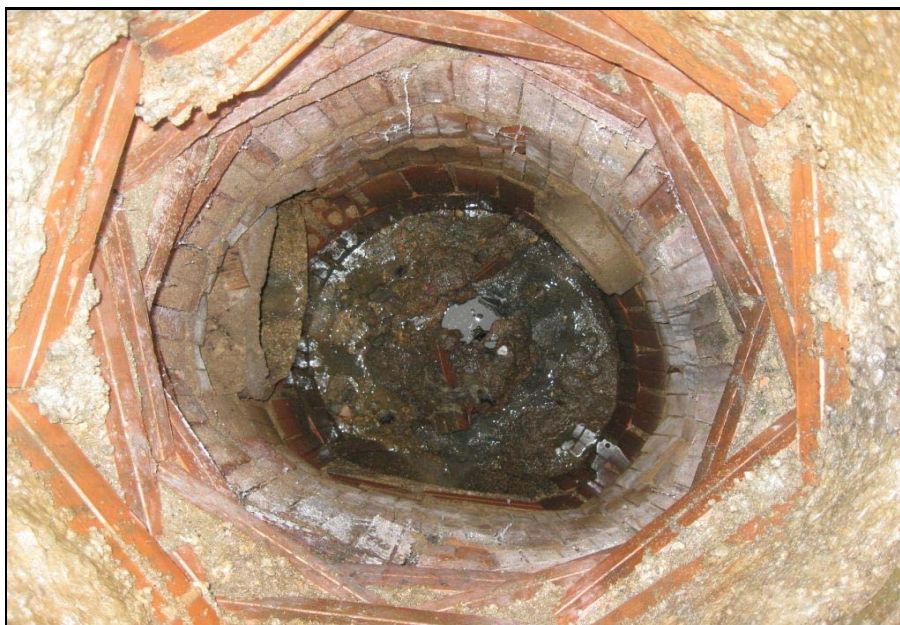
| POU | CARRER | ESTAT | TIPUS AIGÜES | OBSERVACIONS |
|---|---|---|---|---|
| 0199 | Les Palmes | bon estat | unitaries | Unitari |

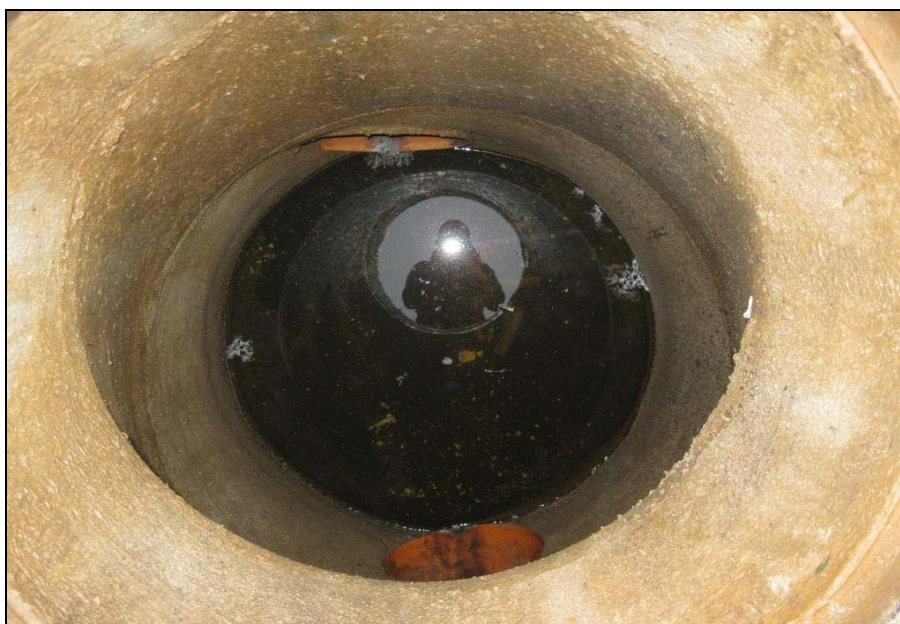
| POU | CARRER | ESTAT | TIPUS AIGÜES | OBSERVACIONS |
|---|---|---|---|---|
| 0200 | Francesc Corbera | bon estat | residuals | Unitari. Aigua estancada.<br>Falta pestillo |

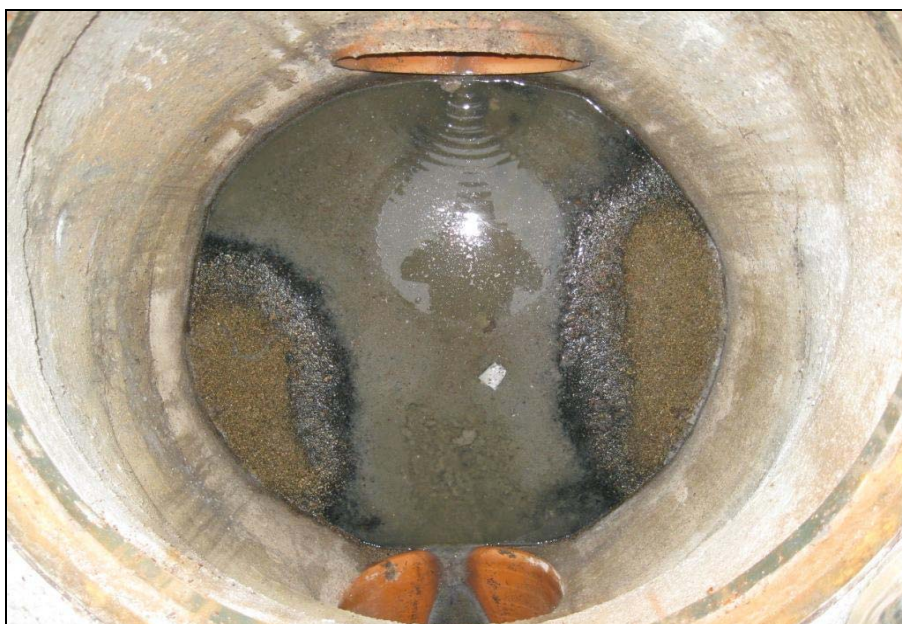
| POU | CARRER | ESTAT | TIPUS AIGÜES | OBSERVACIONS |
|---|---|---|---|---|
| 0202 | Francesc Corbera | bon estat | residuals | Unitari. Aigua estancada |

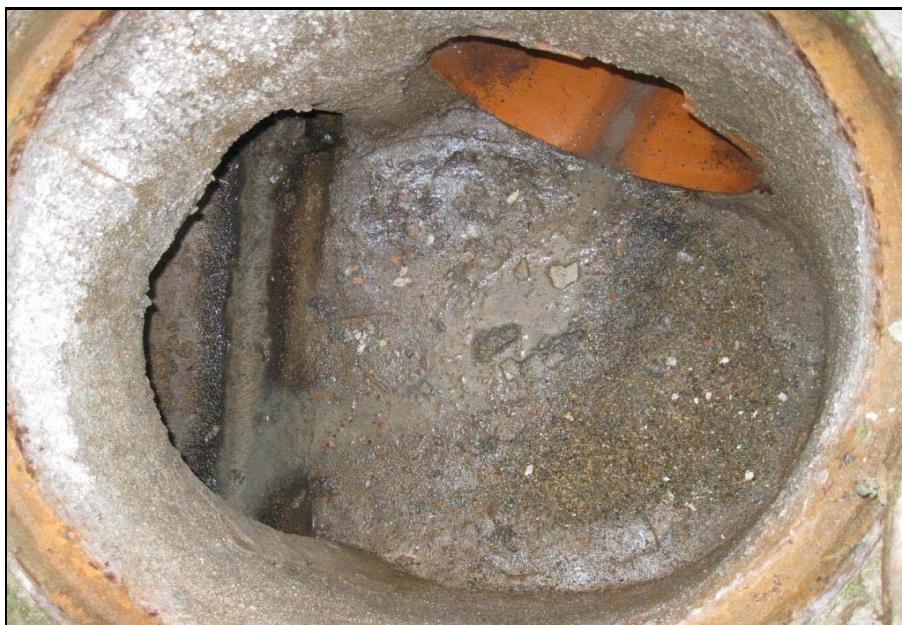
| POU | CARRER | ESTAT | TIPUS AIGÜES | OBSERVACIONS |
|---|---|---|---|---|
| 0203 | Francesc Corbera | bon estat | residuals | Unitari |

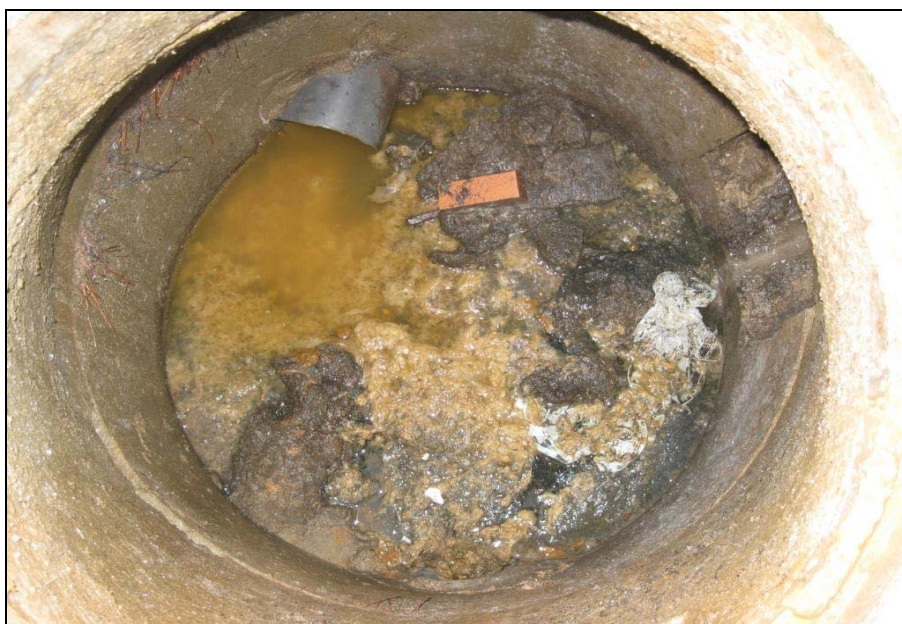
| POU | CARRER | ESTAT | TIPUS AIGÜES | OBSERVACIONS |
|---|---|---|---|---|
| 0204 | Francesc Corbera | bon estat | residuals | Unitari. Tub de sortida colmatat |

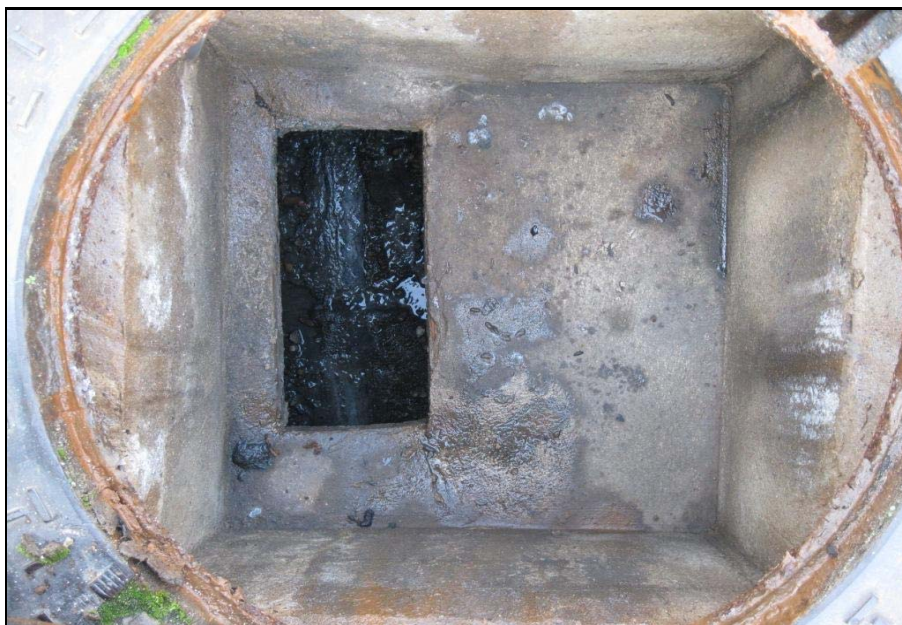
| POU | CARRER | ESTAT | TIPUS AIGÜES | OBSERVACIONS |
|---|---|---|---|---|
| 0205 | La Creueta | bon estat | residuals | 3 escomeses. Mitja canya |

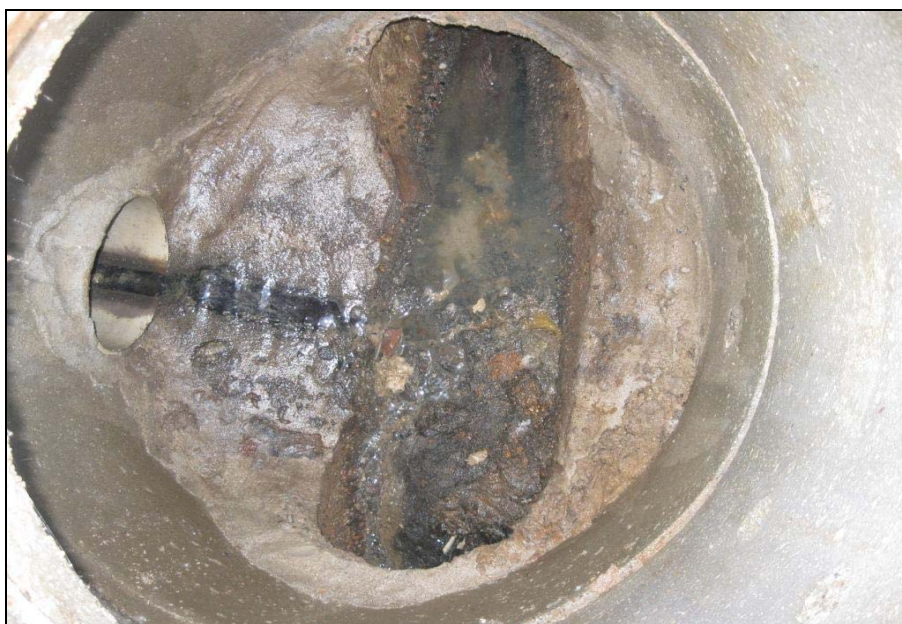
| POU | CARRER | ESTAT | TIPUS AIGÜES | OBSERVACIONS |
|---|---|---|---|---|
| 0206 | La Creueta | bon estat | residuals | Mitja canya |

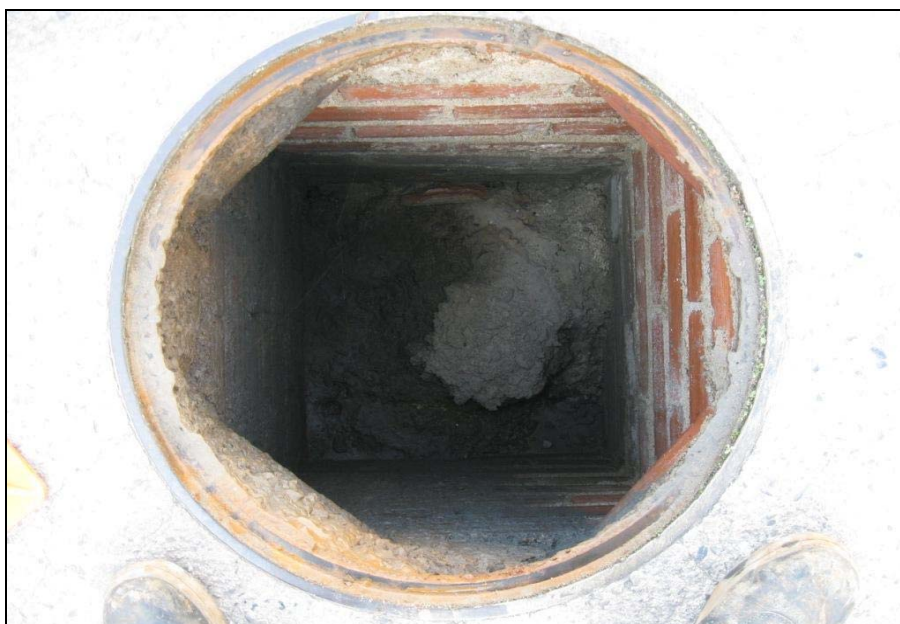
| POU | CARRER | ESTAT | TIPUS AIGÜES | OBSERVACIONS |
|---|---|---|---|---|
| 0211 | Sant Antoni<br>Maria Claret | bon estat | residuals | Colmatat |

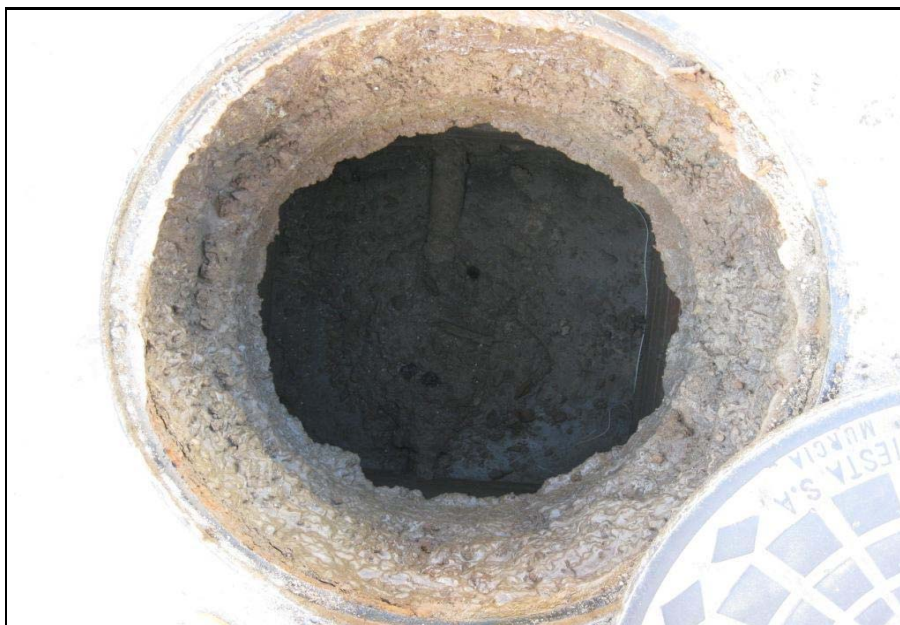
| POU | CARRER | ESTAT | TIPUS AIGÜES | OBSERVACIONS |
|---|---|---|---|---|
| 0212 | Cuba | bon estat | residuals | Colmatat. Tub trencat |

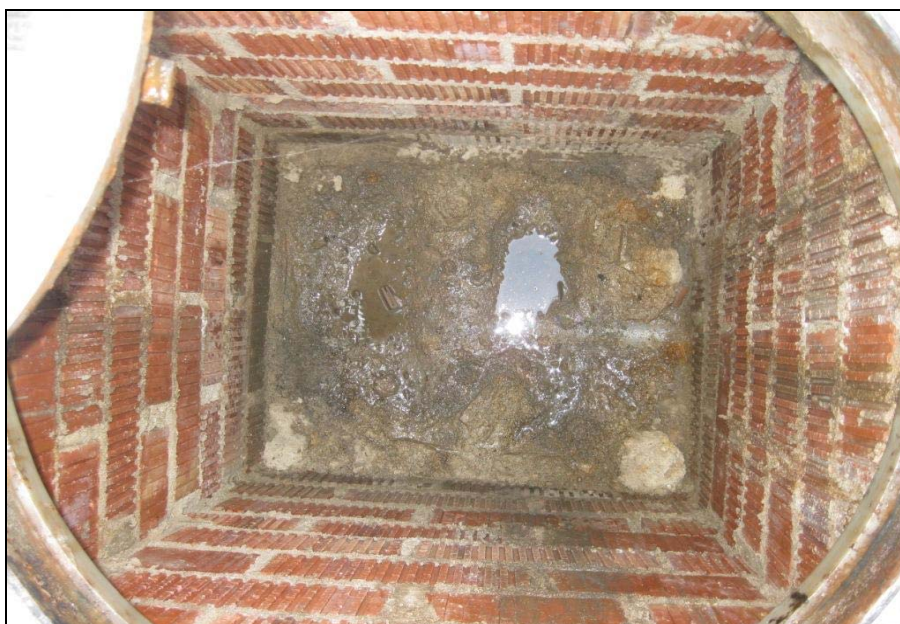
| POU | CARRER | ESTAT | TIPUS AIGÜES | OBSERVACIONS |
|---|---|---|---|---|
| 0213 | Sebastia Cabot | bon estat | residuals | No es veuen els tubs |

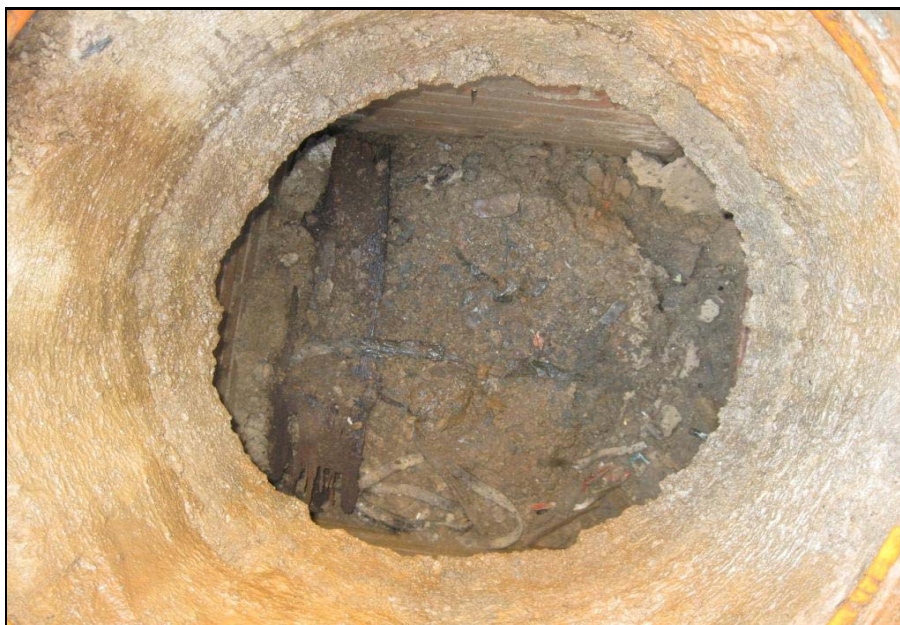
| POU | CARRER | ESTAT | TIPUS AIGÜES | OBSERVACIONS |
|---|---|---|---|---|
| 0214 | Cuba | bon estat | residuals | No es veuen els tubs.<br>Colmatat. Falta pestillo |

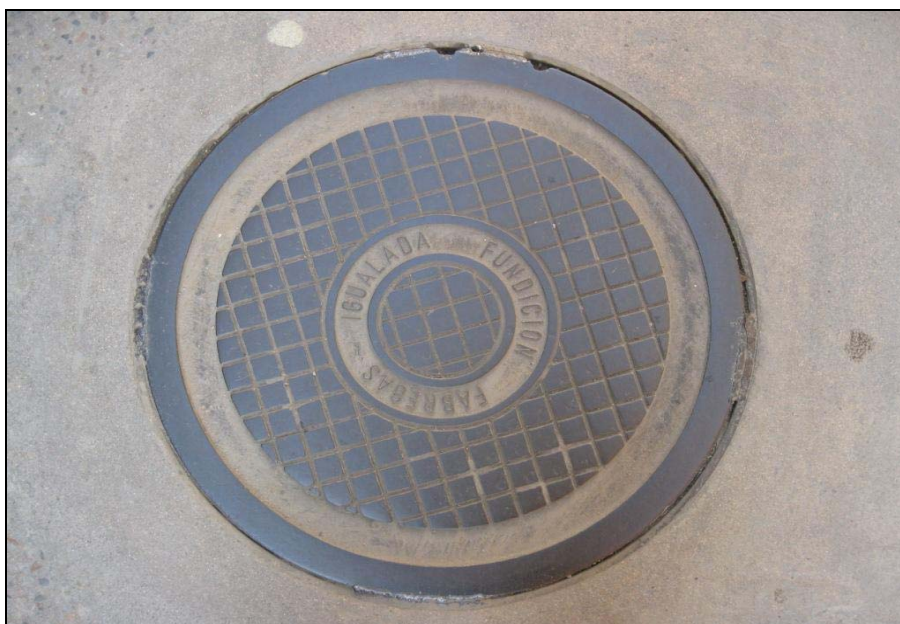
| POU | CARRER | ESTAT | TIPUS AIGÜES | OBSERVACIONS |
|---|---|---|---|---|
| 0215 | Sant Ignasi de Loyola | altres | residuals | No es pot obrir. Tapa<br>soldada |

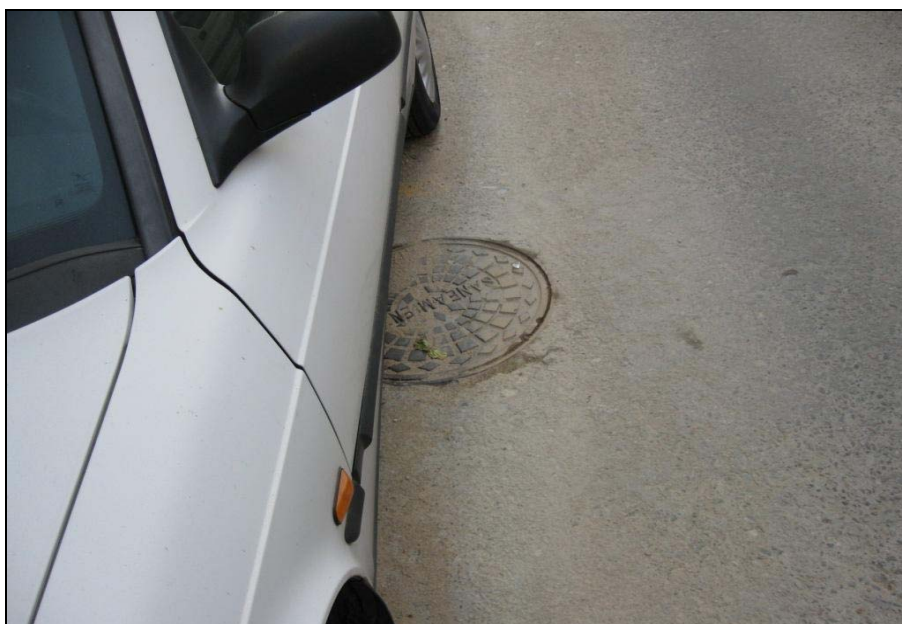
| POU | CARRER | ESTAT | TIPUS AIGÜES | OBSERVACIONS |
|---|---|---|---|---|
| 0217 | Sant Ignasi de<br>Loyola | altres | residuals | No es pot obrir. Cotxe a<br>sobre |

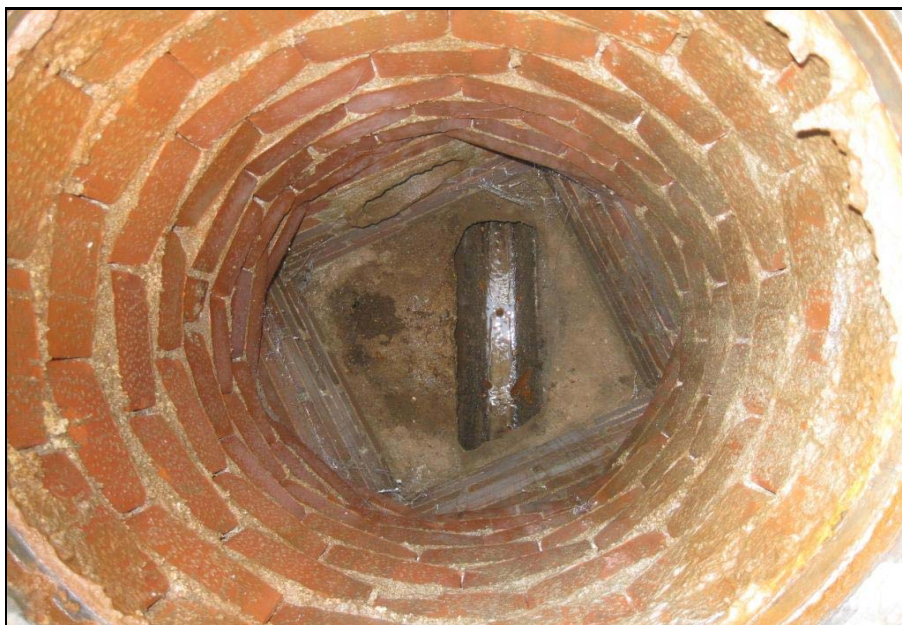
| POU | CARRER | ESTAT | TIPUS AIGÜES | OBSERVACIONS |
|---|---|---|---|---|
| 0218 | Verge del Remei | bon estat | residuals | Mitja canya. 1 escomesa |

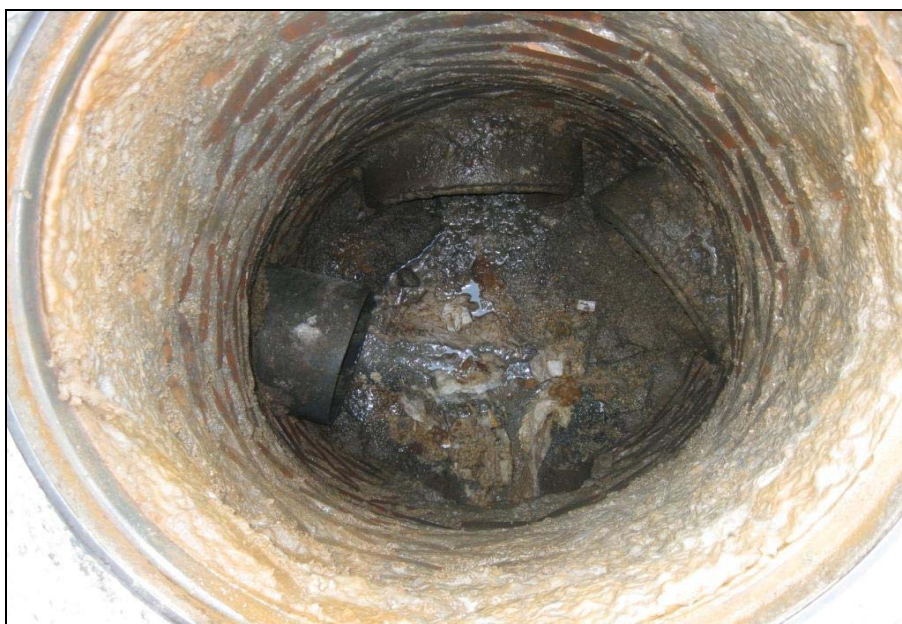
| POU | CARRER | ESTAT | TIPUS AIGÜES | OBSERVACIONS |
|---|---|---|---|---|
| 0219 | Rd. Sant Elm | bon estat | unitaries | 1 escomesa |

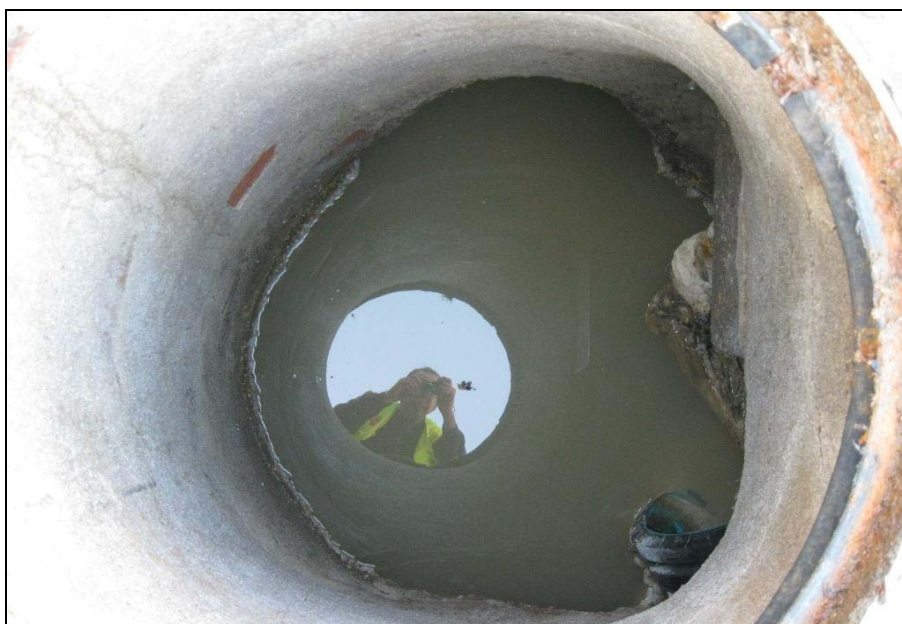
| POU | CARRER | ESTAT | TIPUS AIGÜES | OBSERVACIONS |
|---|---|---|---|---|
| 0221 | Riera Gavarra | bon estat | unitaries | Aigua |

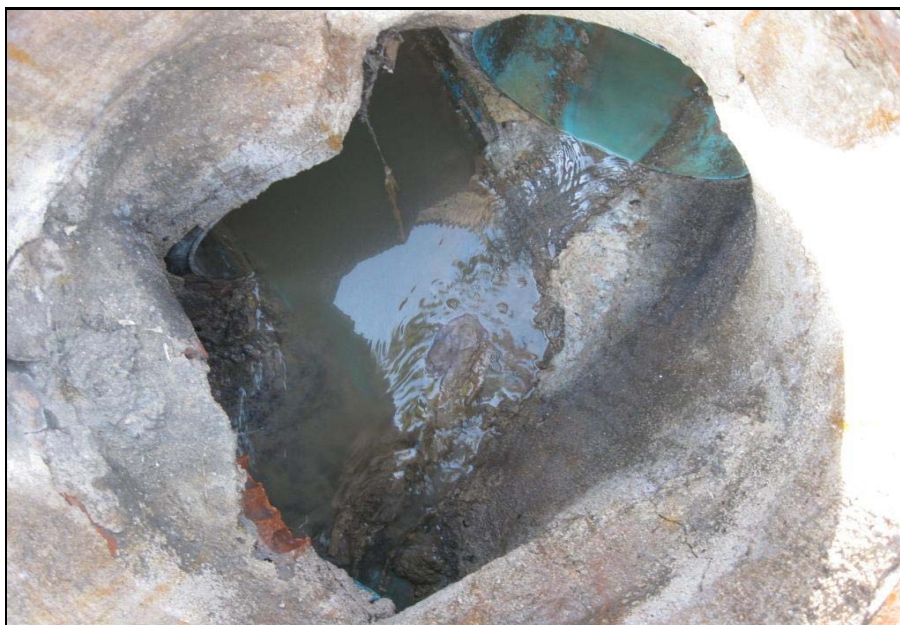
| POU | CARRER | ESTAT | TIPUS AIGÜES | OBSERVACIONS |
|---|---|---|---|---|
| 0222 | Riera Gavarra | bon estat | unitaries | Falta pestillo. Obert, no tanca |

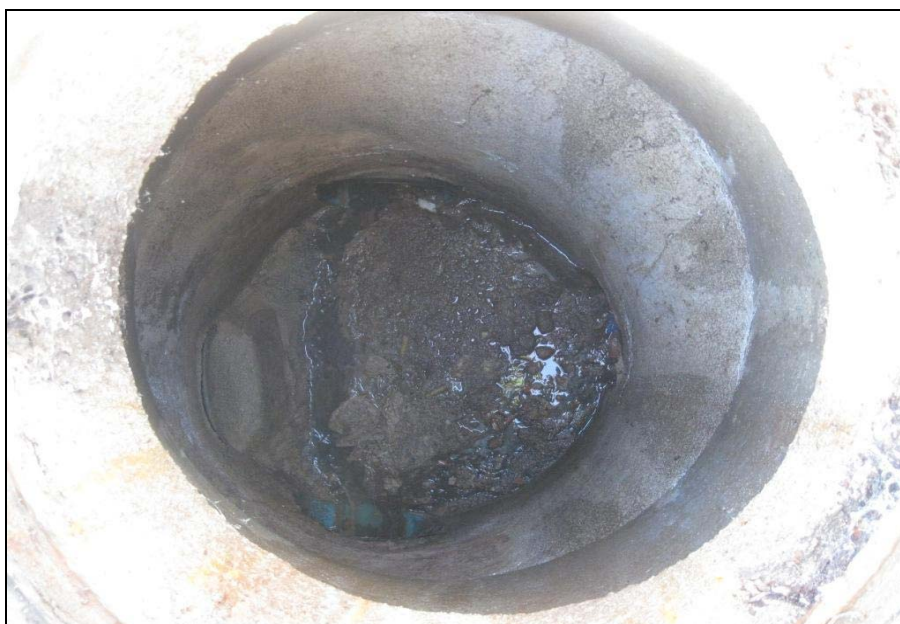
| POU | CARRER | ESTAT | TIPUS AIGÜES | OBSERVACIONS |
|---|---|---|---|---|
| 0223 | Riera Gavarra | bon estat | residuals | Falta pestillo |

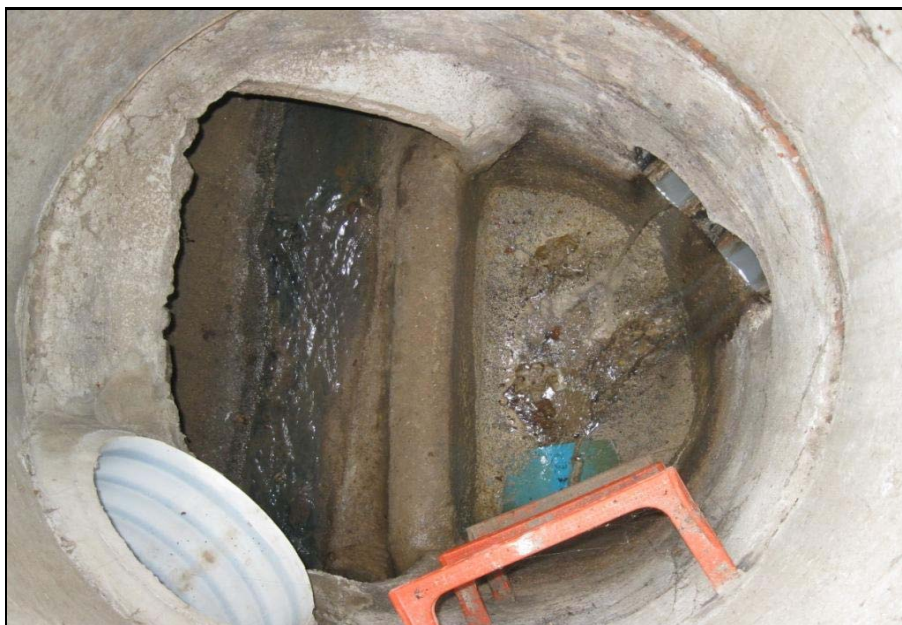
| POU | CARRER | ESTAT | TIPUS AIGÜES | OBSERVACIONS |
|---|---|---|---|---|
| 0224 | Riera Gavarra | bon estat | residuals | 2 escomeses |

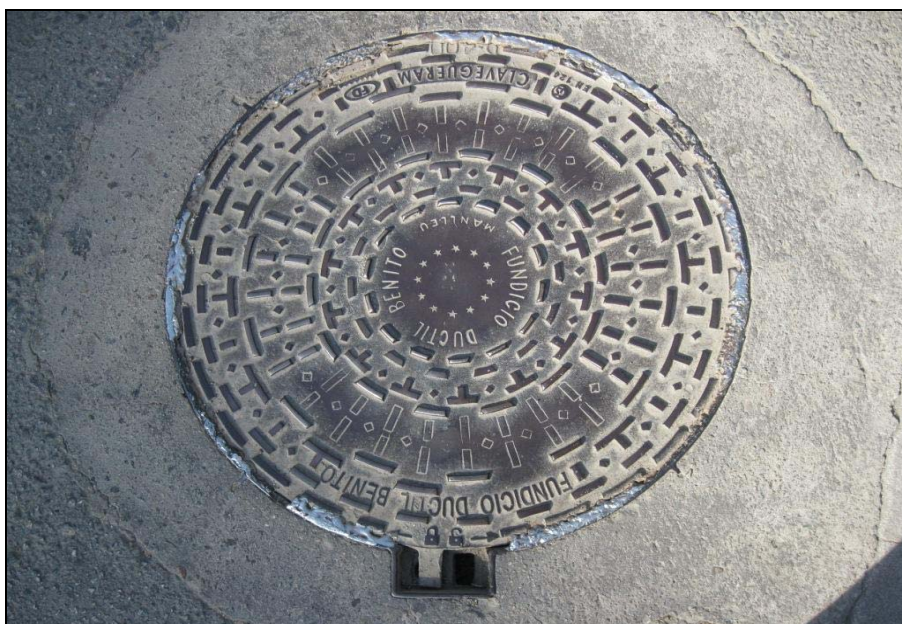
| POU | CARRER | ESTAT | TIPUS AIGÜES | OBSERVACIONS |
|---|---|---|---|---|
| 0225 | Riera Gavarra | altres | pluvials | No es pot obrir. Tapa soldada |

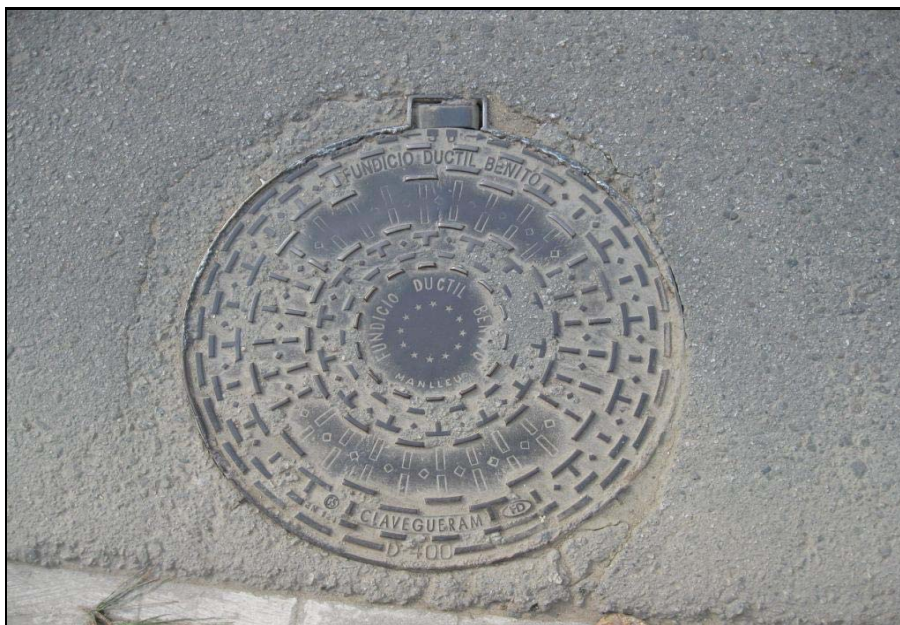
| POU | CARRER | ESTAT | TIPUS AIGÜES | OBSERVACIONS |
|---|---|---|---|---|
| 0226 | Riera Gavarra | altres | pluvials | No es pot obrir. Tapa soldada |

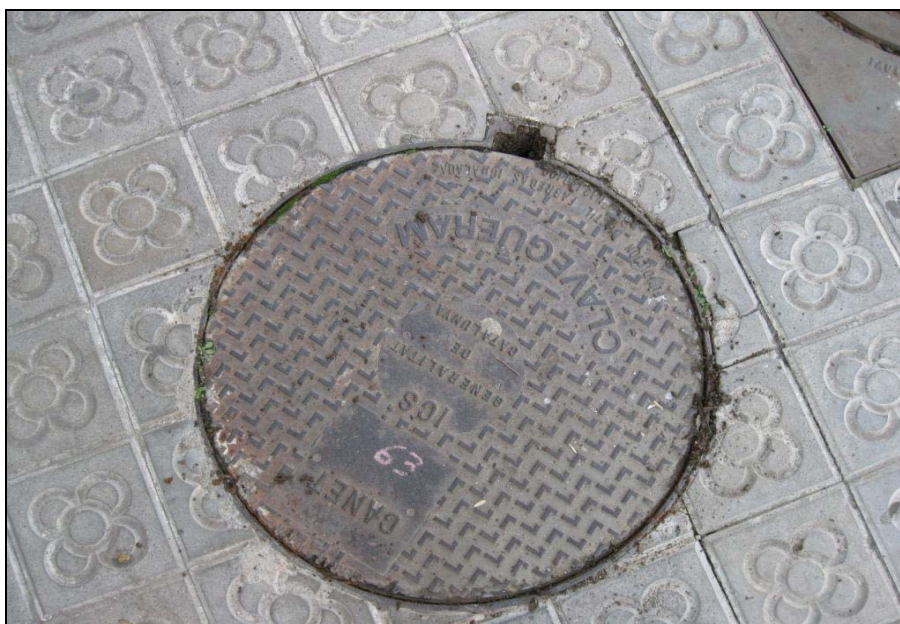
| POU | CARRER | ESTAT | TIPUS AIGÜES | OBSERVACIONS |
|---|---|---|---|---|
| 0227 | Riera Gavarra | altres | residuals | No es pot obrir. Pestanya trencada |

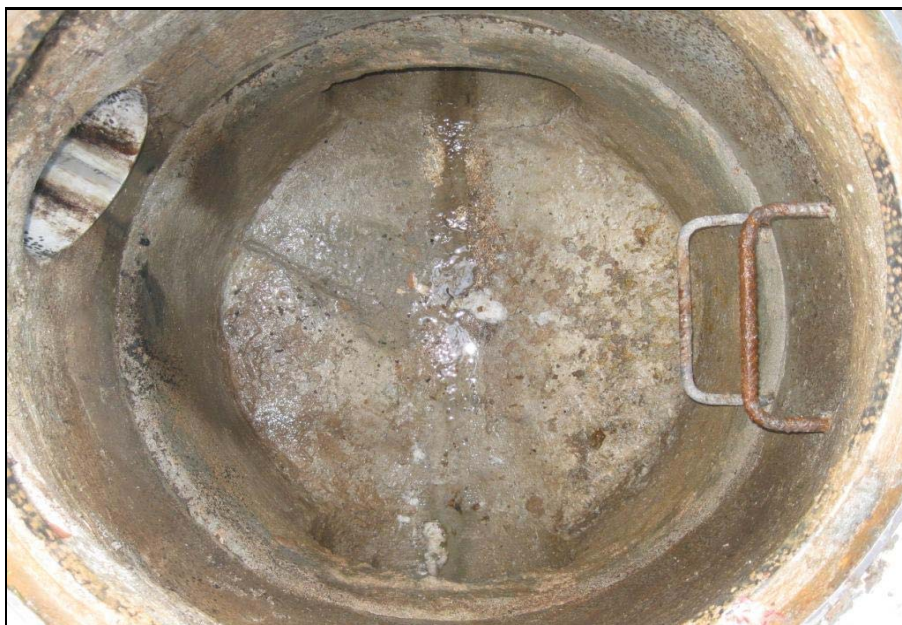
| POU | CARRER | ESTAT | TIPUS AIGÜES | OBSERVACIONS |
|---|---|---|---|---|
| 0228 | Riera Gavarra | bon estat | pluvials | 1 escomesa |

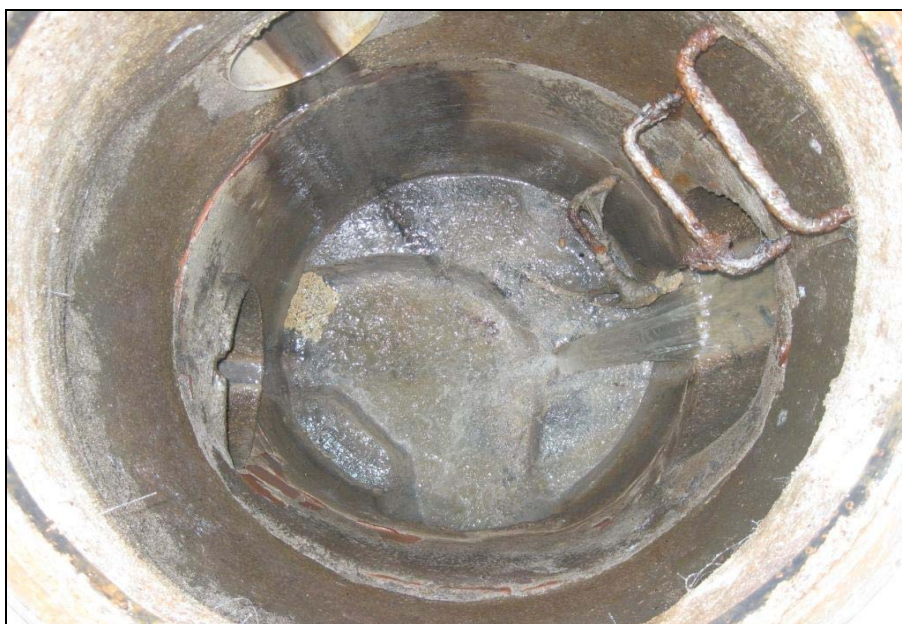
| POU | CARRER | ESTAT | TIPUS AIGÜES | OBSERVACIONS |
|---|---|---|---|---|
| 0229 | Francesc Cambo | bon estat | residuals | Falta pestillo. 1escomesa. |

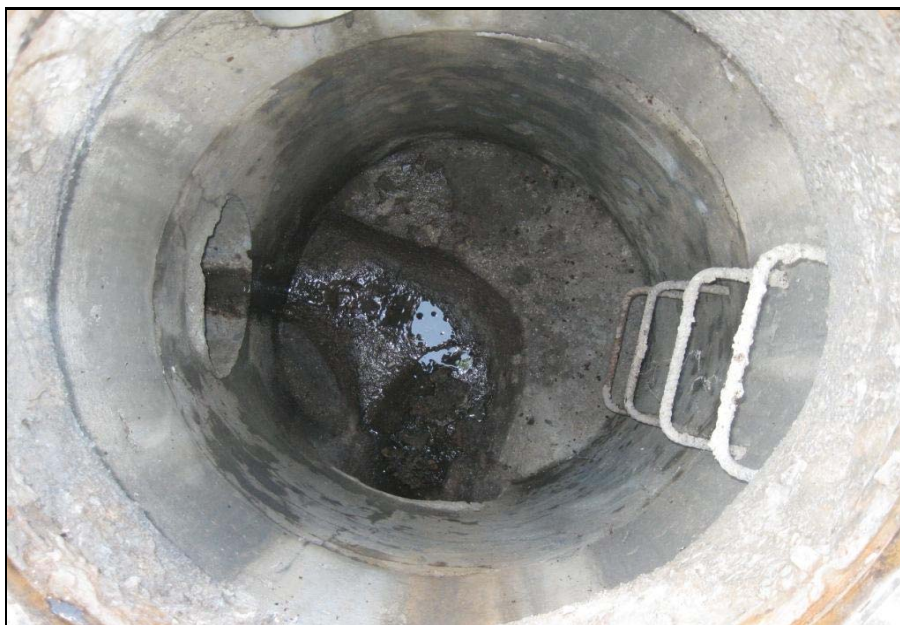
| POU | CARRER | ESTAT | TIPUS AIGÜES | OBSERVACIONS |
|---|---|---|---|---|
| 0230 | Francesc Cambo | bon estat | pluvials | Falta pestillo. 1escomesa. |

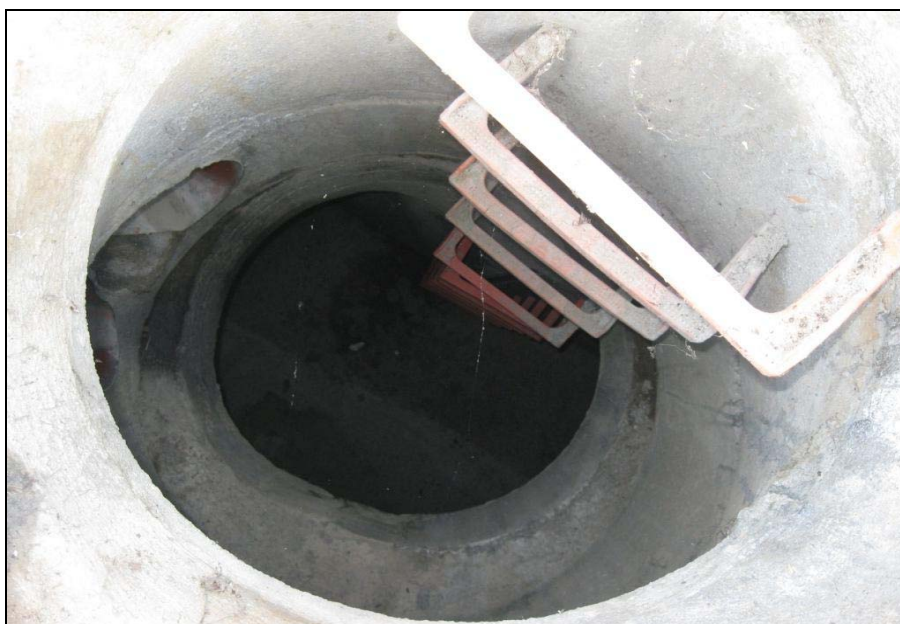
| POU | CARRER | ESTAT | TIPUS AIGÜES | OBSERVACIONS |
|---|---|---|---|---|
| 0231 | Riera Gavarra | bon estat | pluvials | 2 escomeses. Calaix. Falta pestillo |

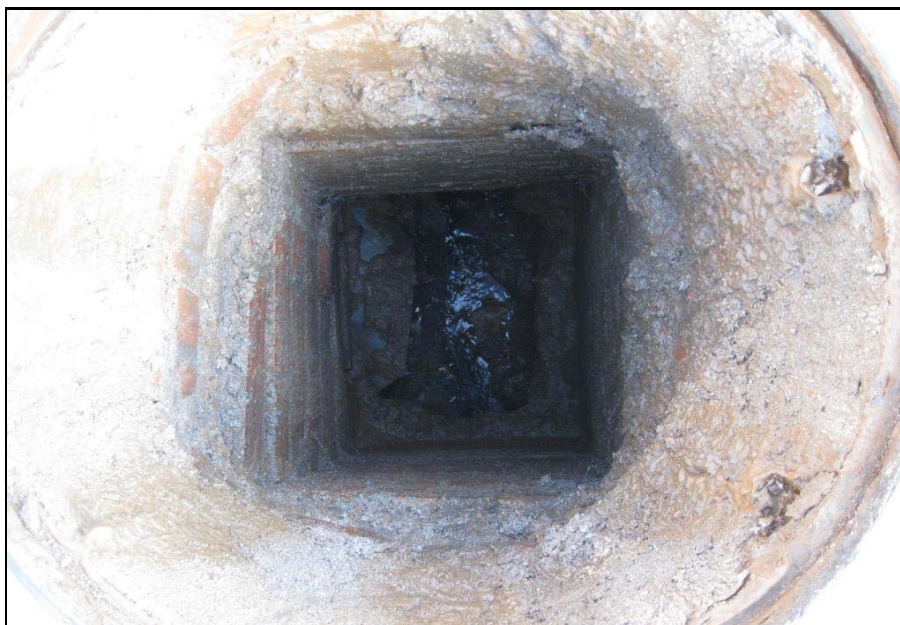
| POU | CARRER | ESTAT | TIPUS AIGÜES | OBSERVACIONS |
|---|---|---|---|---|
| 0232 | Riera Gavarra | bon estat | residuals | Falta pestillo, obert. Pou totxo |

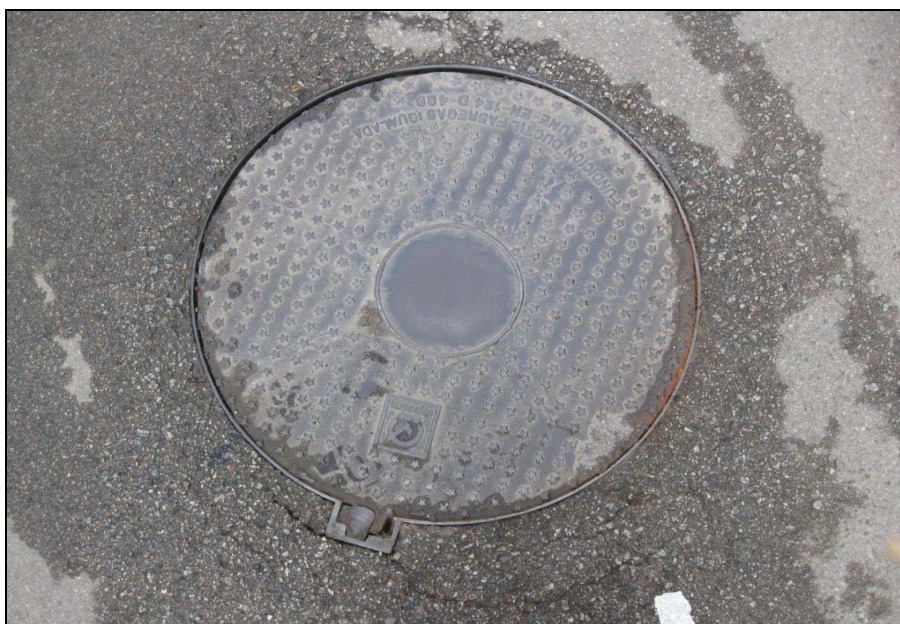
| POU | CARRER | ESTAT | TIPUS AIGÜES | OBSERVACIONS |
|---|---|---|---|---|
| 0233 | Sant Jordi | altres | pluvials | No es pot obrir. Tapa encallada. |

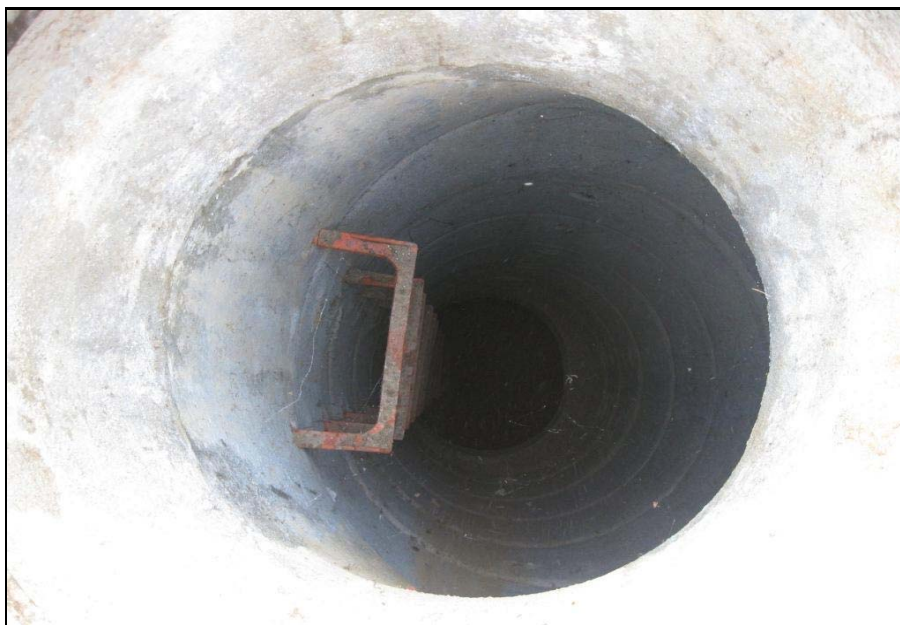
| POU | CARRER | ESTAT | TIPUS AIGÜES | OBSERVACIONS |
|---|---|---|---|---|
| 0234 | Rd. Sant Elm | bon estat | pluvials | Falta pestillo |

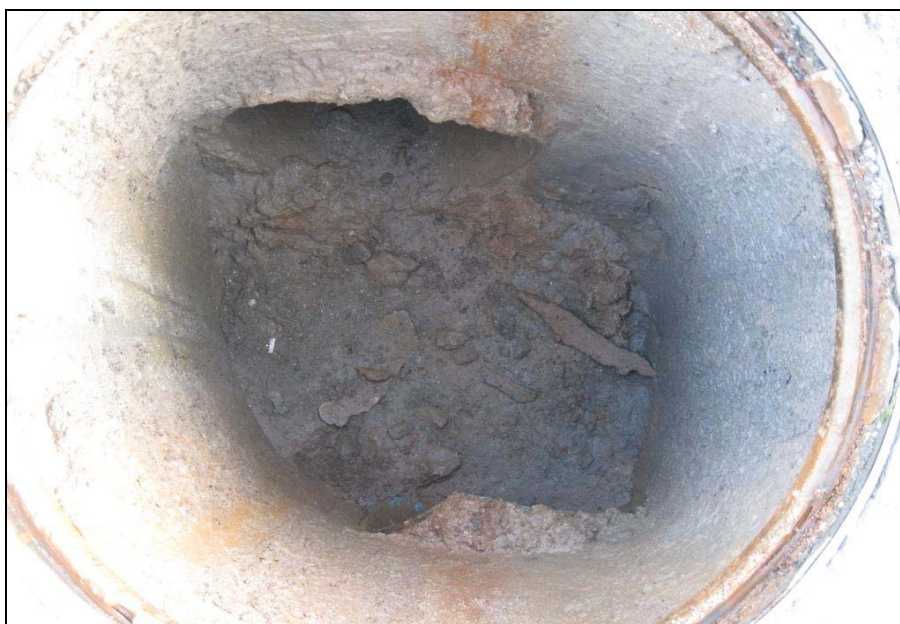
| POU | CARRER | ESTAT | TIPUS AIGÜES | OBSERVACIONS |
|---|---|---|---|---|
| 0235 | Rd. Sant Elm | bon estat | residuals | Falta pestillo |

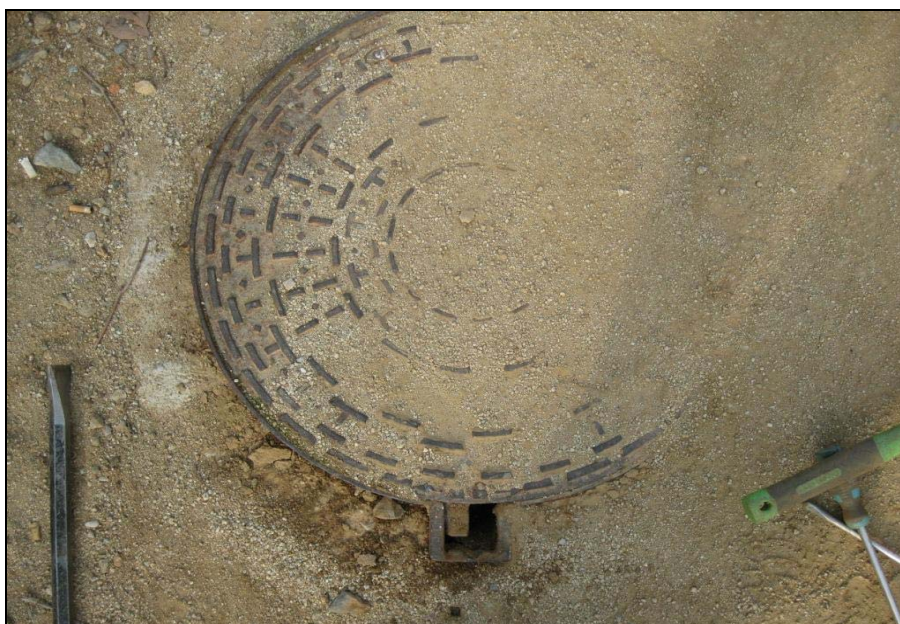
| POU | CARRER | ESTAT | TIPUS AIGÜES | OBSERVACIONS |
|---|---|---|---|---|
| 0237 | Rd. Sant Elm | bon estat | pluvials | No es pot obrir.Falta pestillo.<br>Oberta |

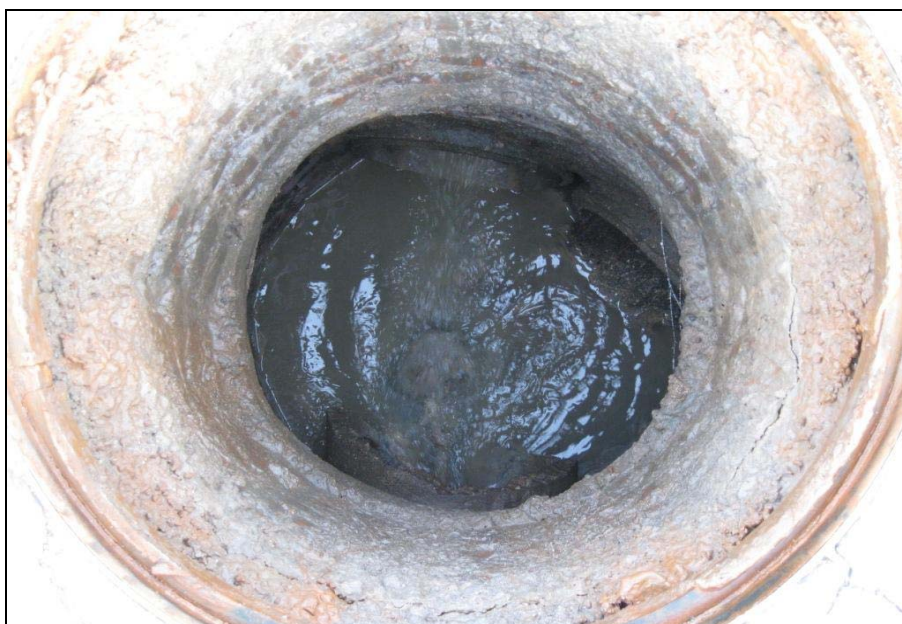
| POU | CARRER | ESTAT | TIPUS AIGÜES | OBSERVACIONS |
|---|---|---|---|---|
| 0239 | Rd. Sant Elm | bon estat | residuals | Falta pestillo. Colmatat aigua |

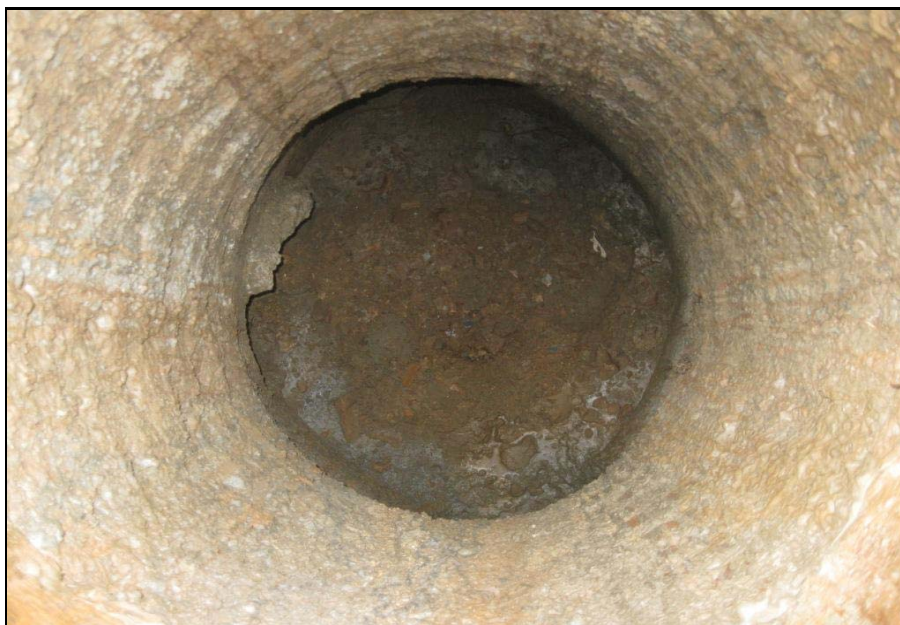
| POU | CARRER | ESTAT | TIPUS AIGÜES | OBSERVACIONS |
|---|---|---|---|---|
| 0240 | Rd. Sant Elm | bon estat | residuals | Falta pestillo |

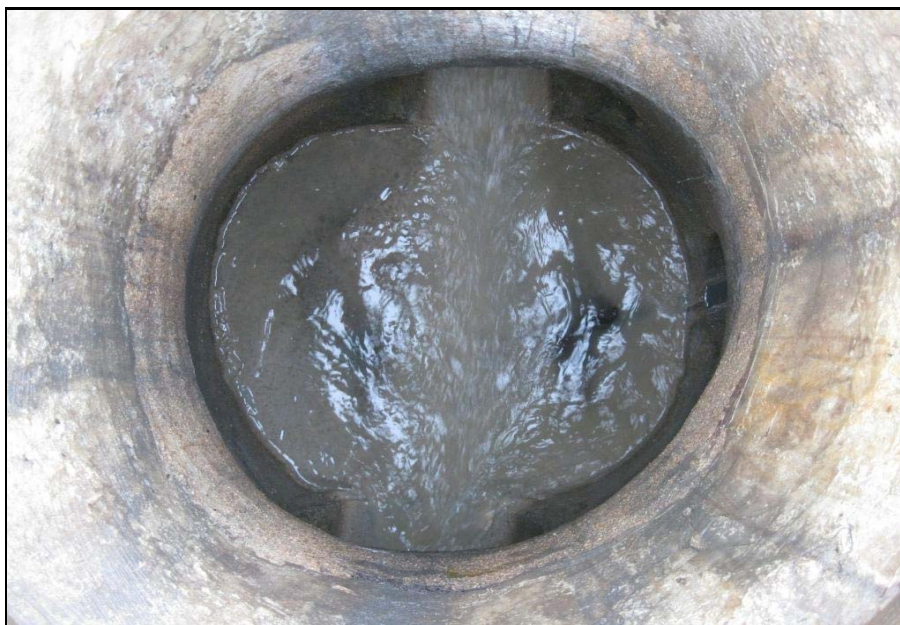
| POU | CARRER | ESTAT | TIPUS AIGÜES | OBSERVACIONS |
|---|---|---|---|---|
| 0242 | Rd. Sant Elm | bon estat | residuals | Tapa foradada |

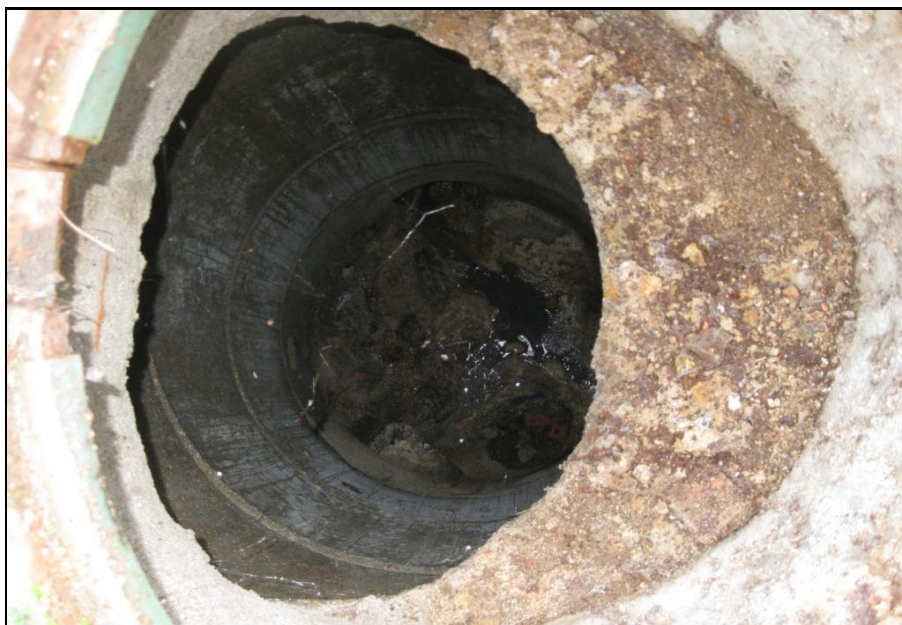
| POU | CARRER | ESTAT | TIPUS AIGÜES | OBSERVACIONS |
|---|---|---|---|---|
| 0252 | Antic Cami Arenys | bon estat | residuals | Runa |

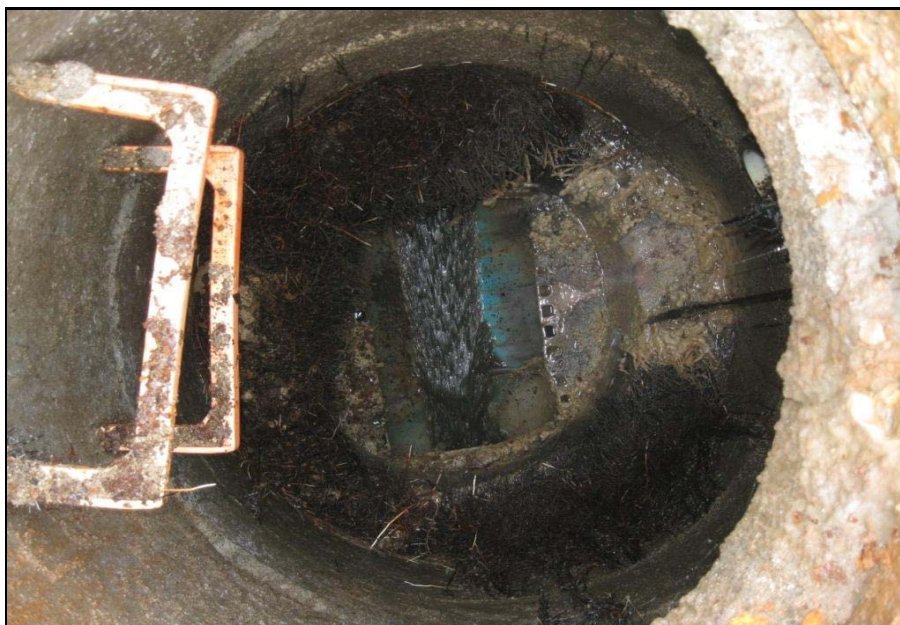
| POU | CARRER | ESTAT | TIPUS AIGÜES | OBSERVACIONS |
|---|---|---|---|---|
| 0258 | Rd. Sant Elm | bon estat | residuals | 1 escomesa. Arrels. Mitja canya |
