Ajuntament de Canet de Mar

# **Pla Director de Clavegueram Barris Centrals Memòria de l'inventari**

**Annex:  
Estadístiques destacables**

TYPSA, Técnica y Proyectos, S.A.  
*Enginyers, consultors i arquitectes*

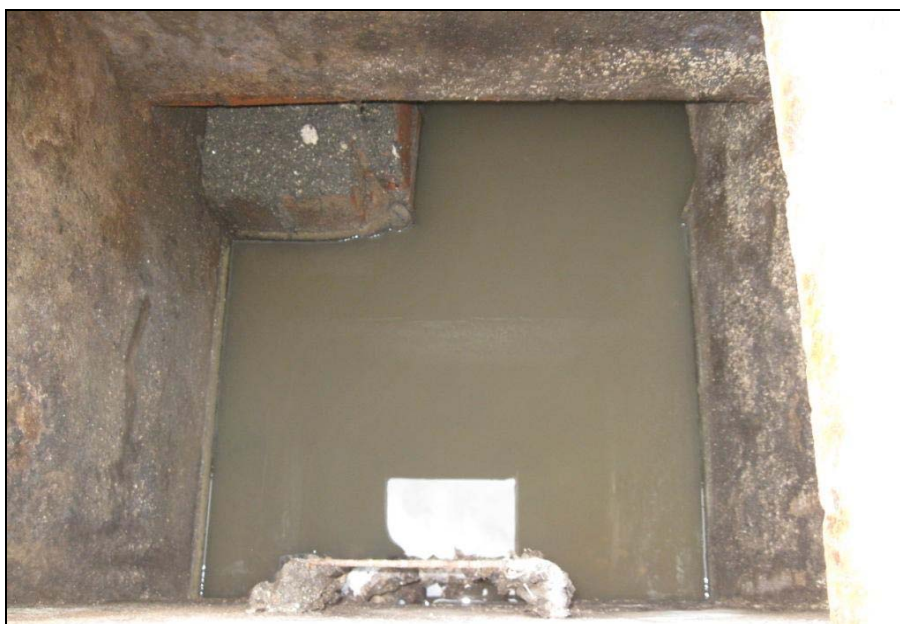
| POU | CARRER | ESTAT | TIPUS AIGÜES | OBSERVACIONS |
|---|---|---|---|---|
| 0259 | Av. del Maresme | bon estat | unitaries | Ple d' aigua.No es veuen tubs |

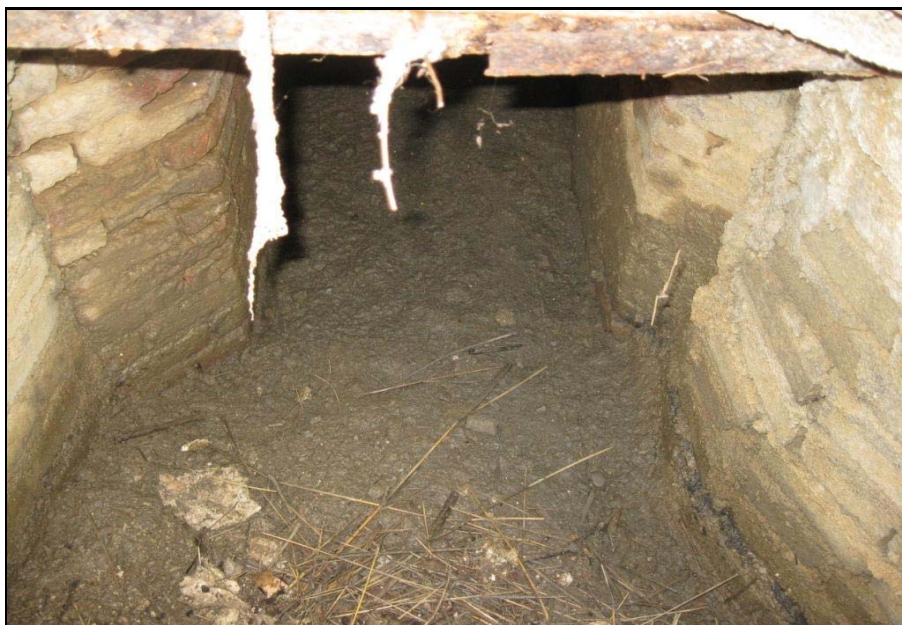
| POU | CARRER | ESTAT | TIPUS AIGÜES | OBSERVACIONS |
|---|---|---|---|---|
| 0260 | Av. del Mareme | bon estat | pluvials | No es veu la sortida |

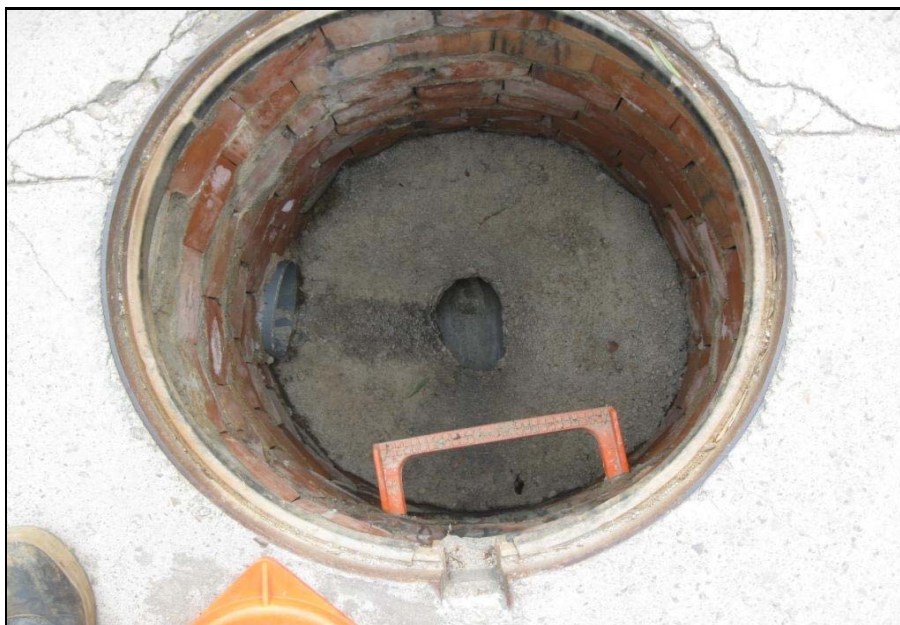
| POU | CARRER | ESTAT | TIPUS AIGÜES | OBSERVACIONS |
|---|---|---|---|---|
| 0268 | de Cadillac | bon estat | pluvials | 1 escomesa. Inici. Marc solt |

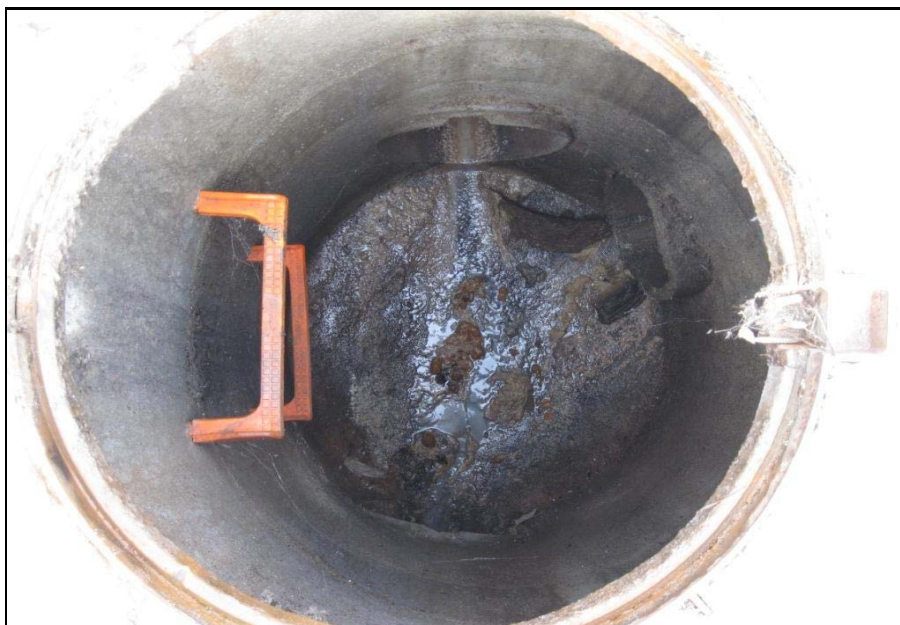
| POU | CARRER | ESTAT | TIPUS AIGÜES | OBSERVACIONS |
|---|---|---|---|---|
| 0272 | de Cadillac | bon estat | residuals | 1 escomesa |

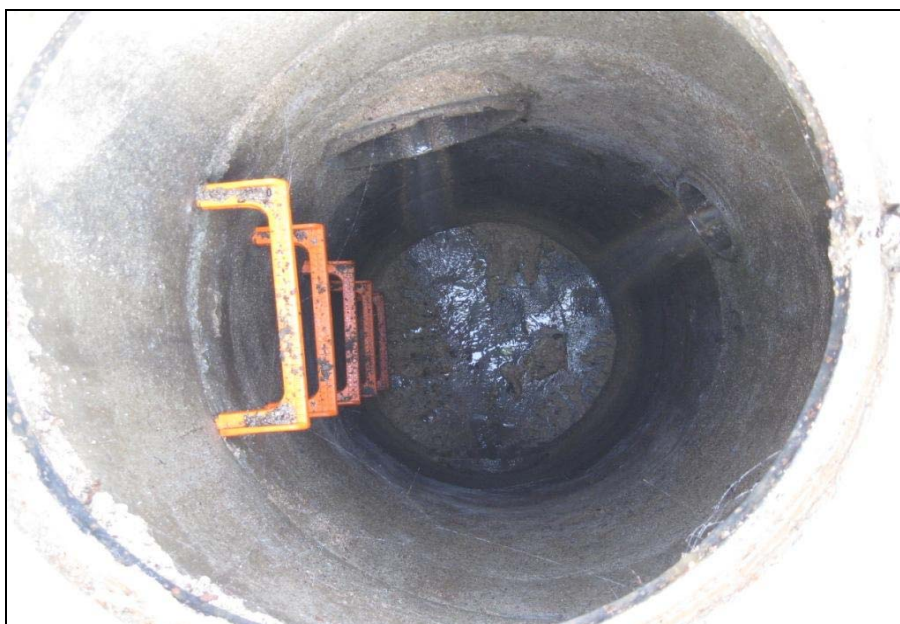
| POU | CARRER | ESTAT | TIPUS AIGÜES | OBSERVACIONS |
|---|---|---|---|---|
| 0273 | de Cadillac | bon estat | residuals | 1 escomesa |

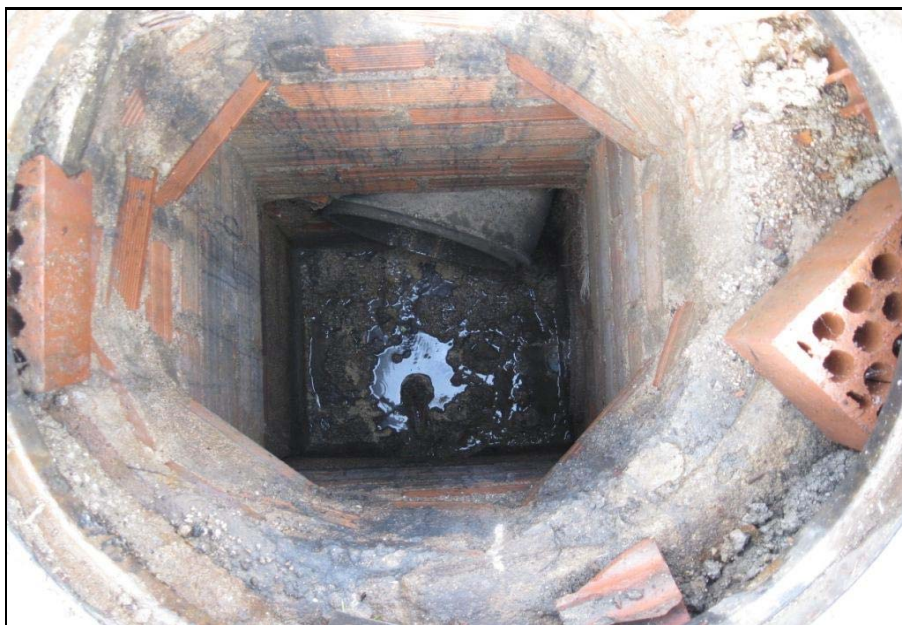
| POU | CARRER | ESTAT | TIPUS AIGÜES | OBSERVACIONS |
|---|---|---|---|---|
| 0274 | de Cadillac | bon estat | residuals | |

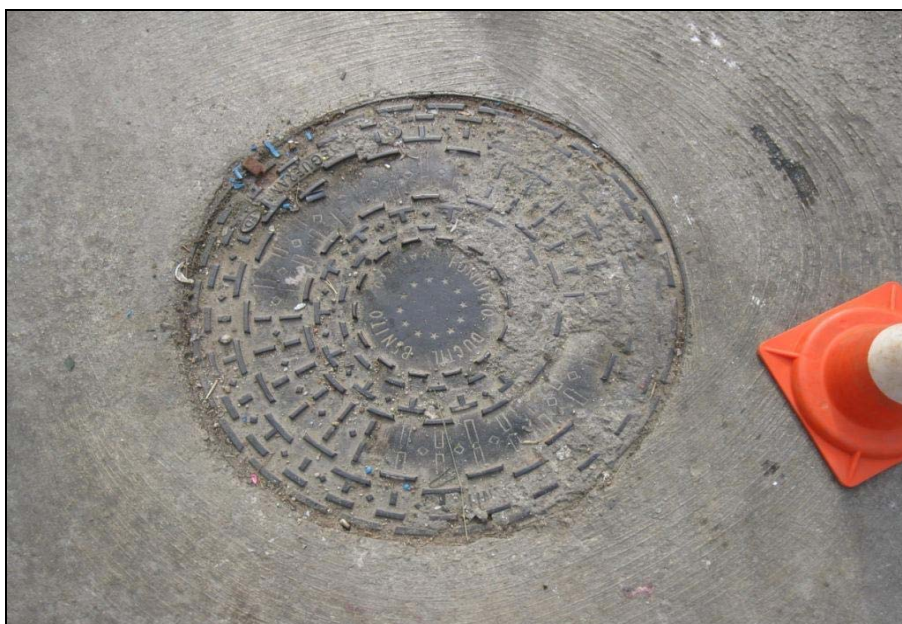
| POU | CARRER | ESTAT | TIPUS AIGÜES | OBSERVACIONS |
|---|---|---|---|---|
| 0275 | de Cadillac | altres | unitaries | No es pot obrir. Tapa<br>asfaltada |

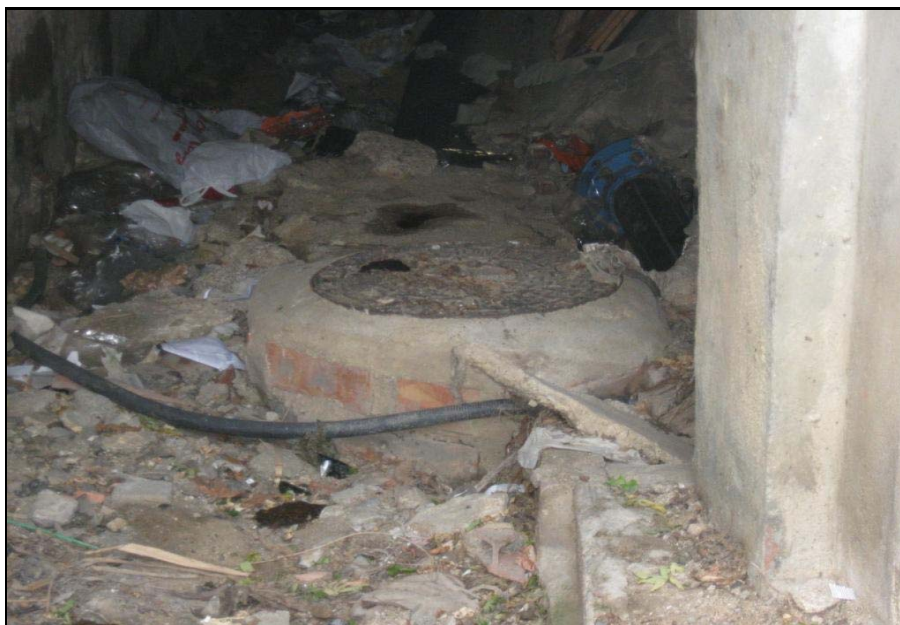
| POU | CARRER | ESTAT | TIPUS AIGÜES | OBSERVACIONS |
|---|---|---|---|---|
| 0276 | de Cadillac | altres | residuals | No es pot obrir. Tapa<br>asfaltada |

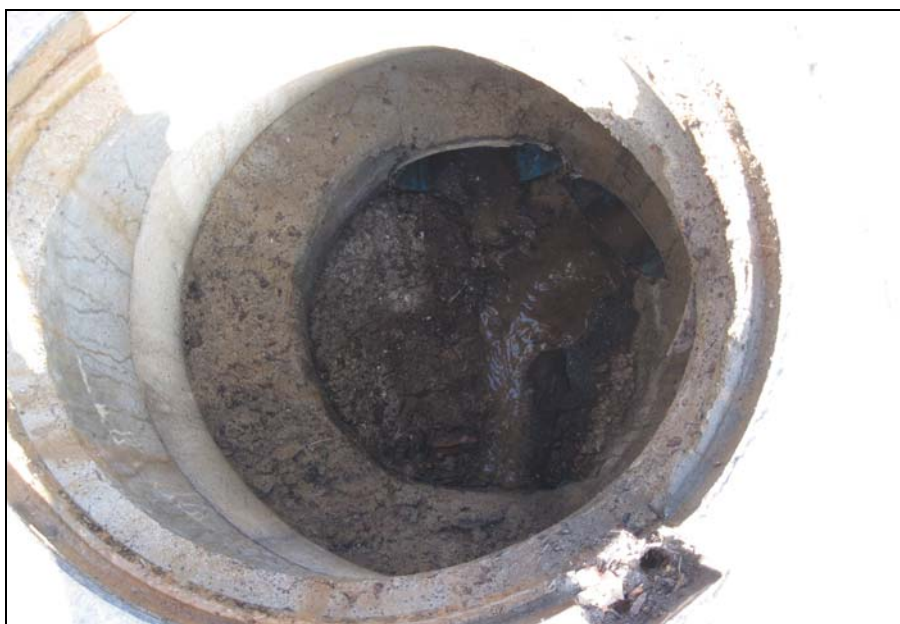
| POU | CARRER | ESTAT | TIPUS AIGÜES | OBSERVACIONS |
|---|---|---|---|---|
| 0277 | de Cadillac | bon estat | unitaries | Falta pestillo |

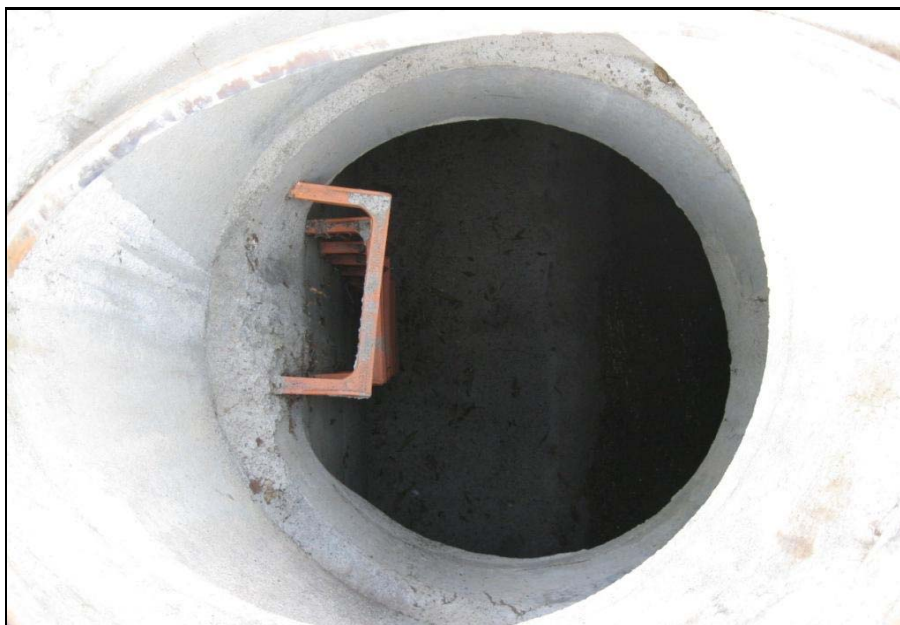
| POU | CARRER | ESTAT | TIPUS AIGÜES | OBSERVACIONS |
|---|---|---|---|---|
| 0278 | Rd. Sant Elm | bon estat | pluvials | |

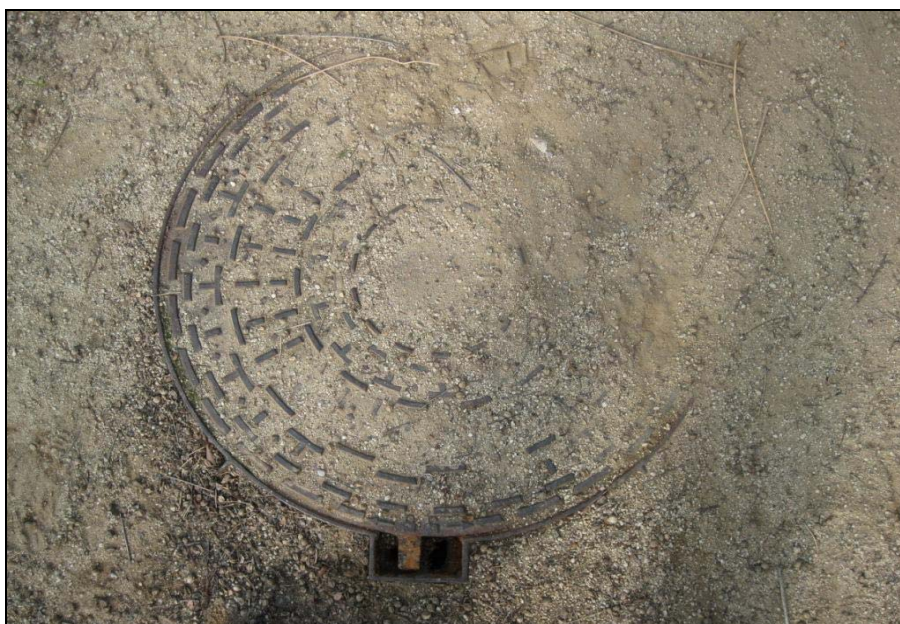
| POU | CARRER | ESTAT | TIPUS AIGÜES | OBSERVACIONS |
|---|---|---|---|---|
| 0279 | Rd. Sant Elm | bon estat | residuals | No es pot obrir. Falta pestillo |

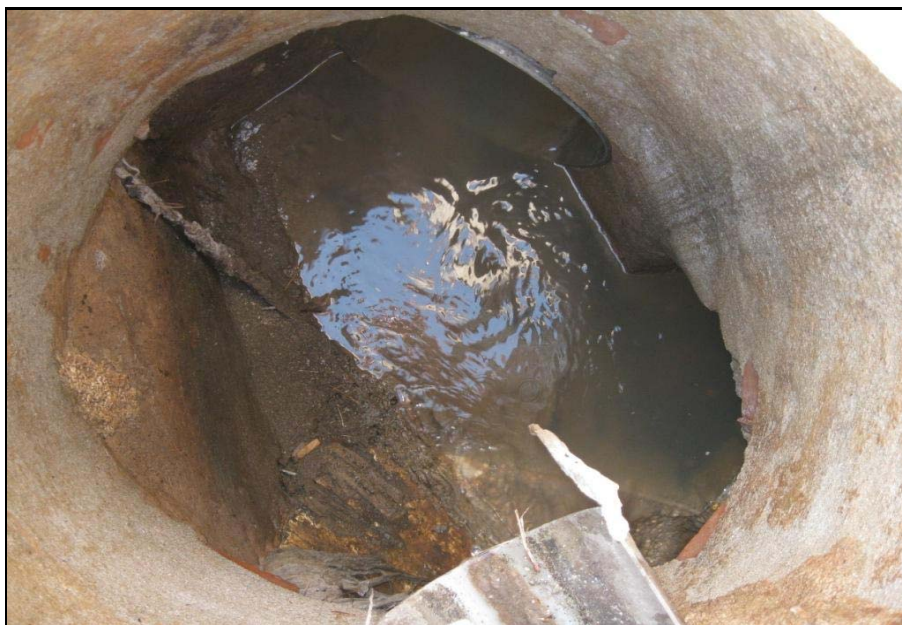
| POU | CARRER | ESTAT | TIPUS AIGÜES | OBSERVACIONS |
|---|---|---|---|---|
| 0280 | Rd. Sant Elm | altres | residuals | No es pot obrir. Tapa formigonada |

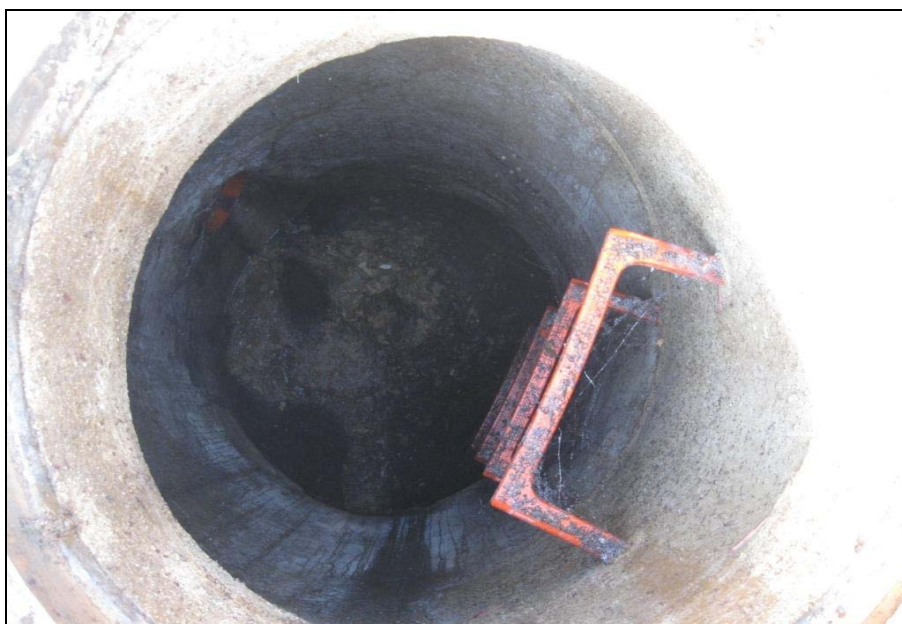
| POU | CARRER | ESTAT | TIPUS AIGÜES | OBSERVACIONS |
|---|---|---|---|---|
| 0281 | Av. Castellmar | bon estat | residuals | 1 escomesa |

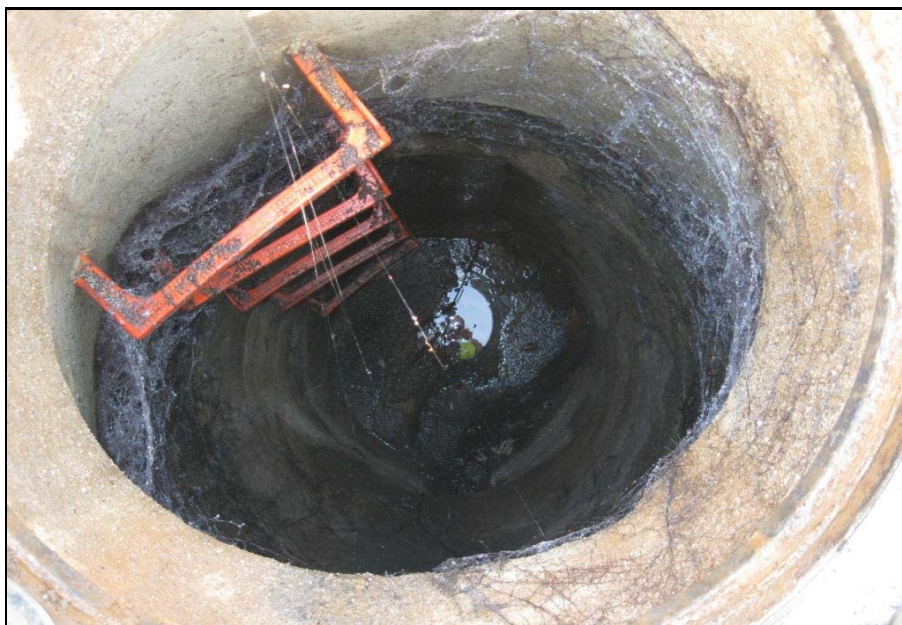
| POU | CARRER | ESTAT | TIPUS AIGÜES | OBSERVACIONS |
|---|---|---|---|---|
| 0282 | Av. Castellmar | bon estat | residuals | |

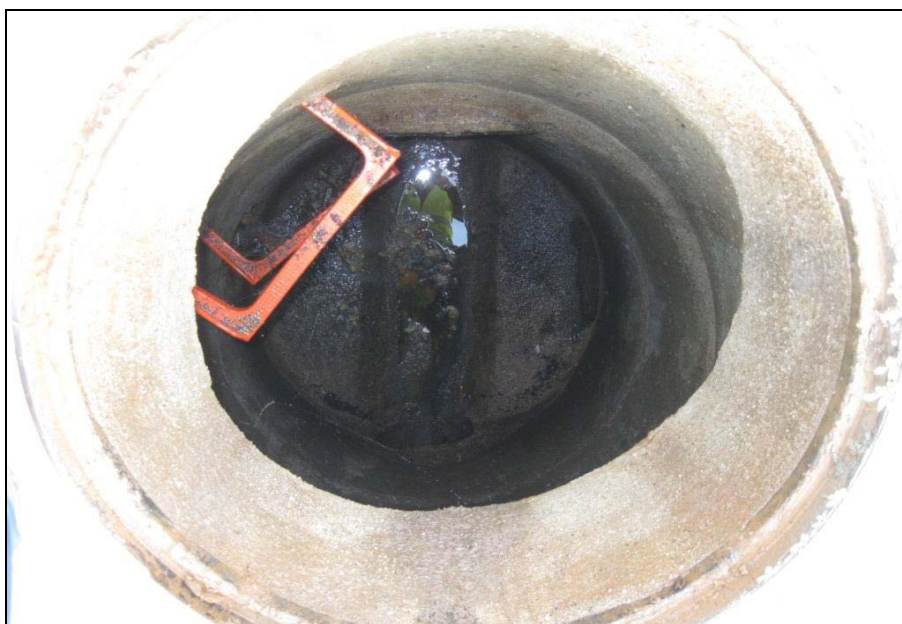
| POU | CARRER | ESTAT | TIPUS AIGÜES | OBSERVACIONS |
|---|---|---|---|---|
| 0283 | Av. Castellmar | bon estat | residuals | Falta passador |

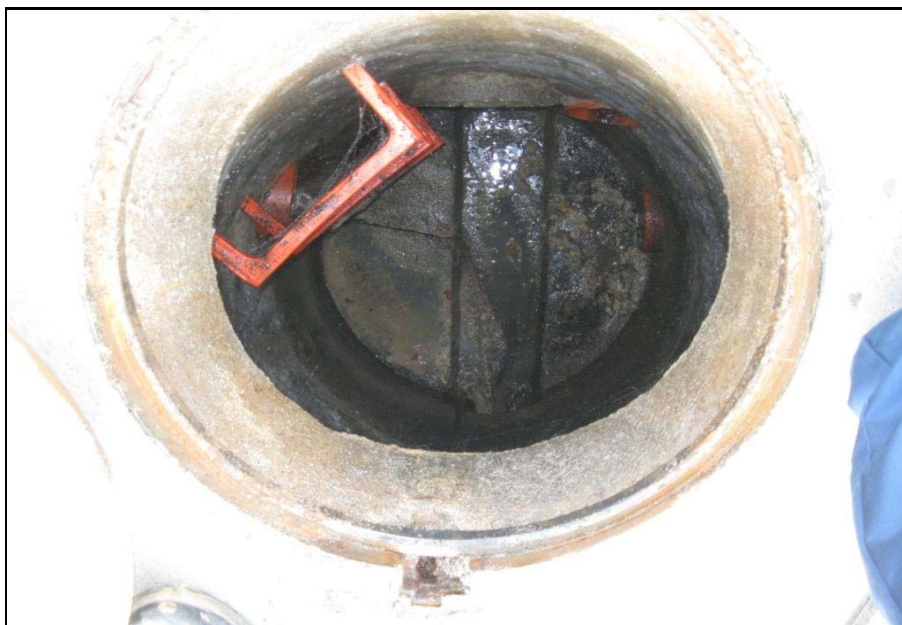
| POU | CARRER | ESTAT | TIPUS AIGÜES | OBSERVACIONS |
|---|---|---|---|---|
| 0284 | Av. Castellmar | bon estat | residuals | 3 escomeses |

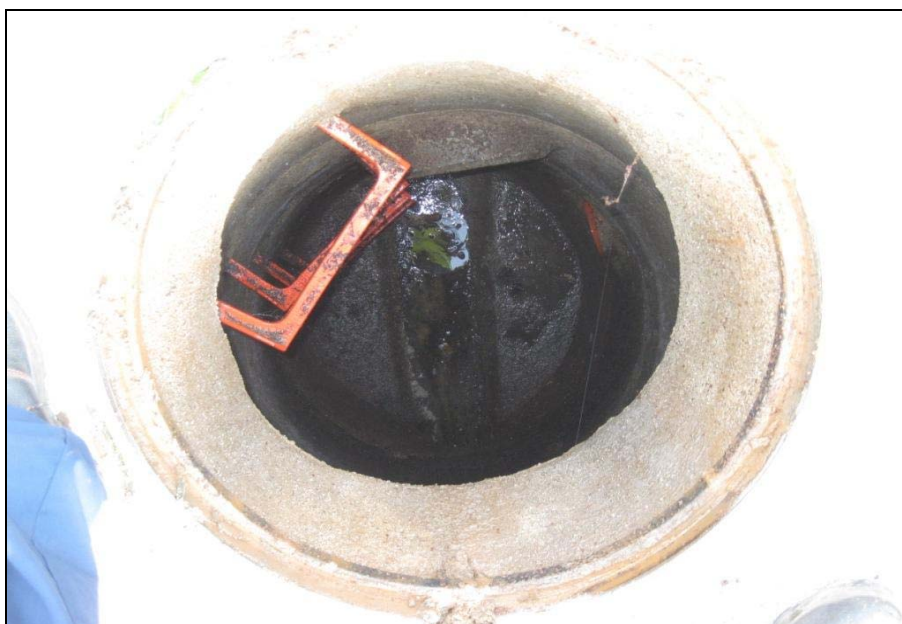
| POU | CARRER | ESTAT | TIPUS AIGÜES | OBSERVACIONS |
|---|---|---|---|---|
| 0285 | Av. Castellmar | bon estat | residuals | 3 escomeses |

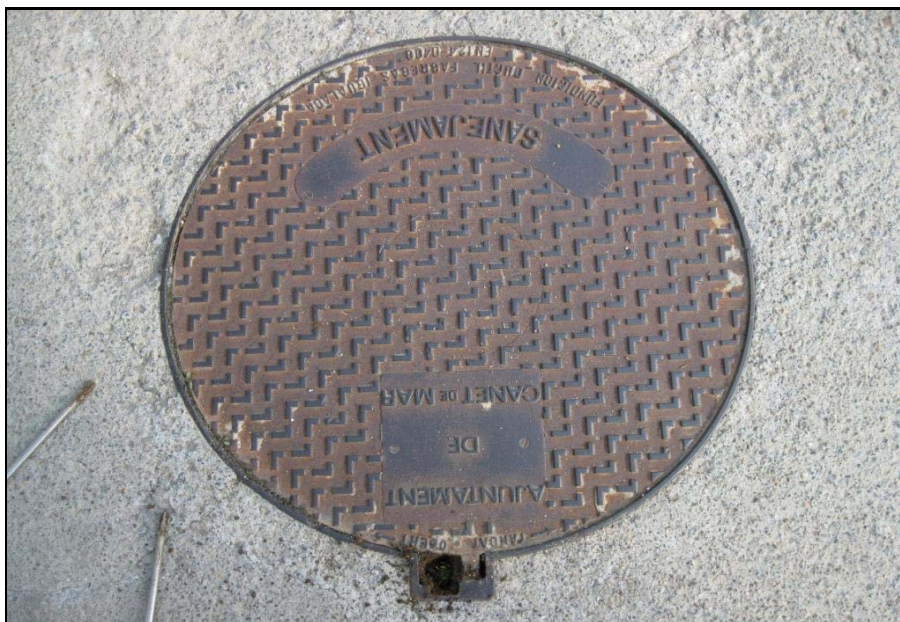
| POU | CARRER | ESTAT | TIPUS AIGÜES | OBSERVACIONS |
|---|---|---|---|---|
| 0286 | Av. Castellmar | altres | residuals | No es pot obrir. Rovellada |

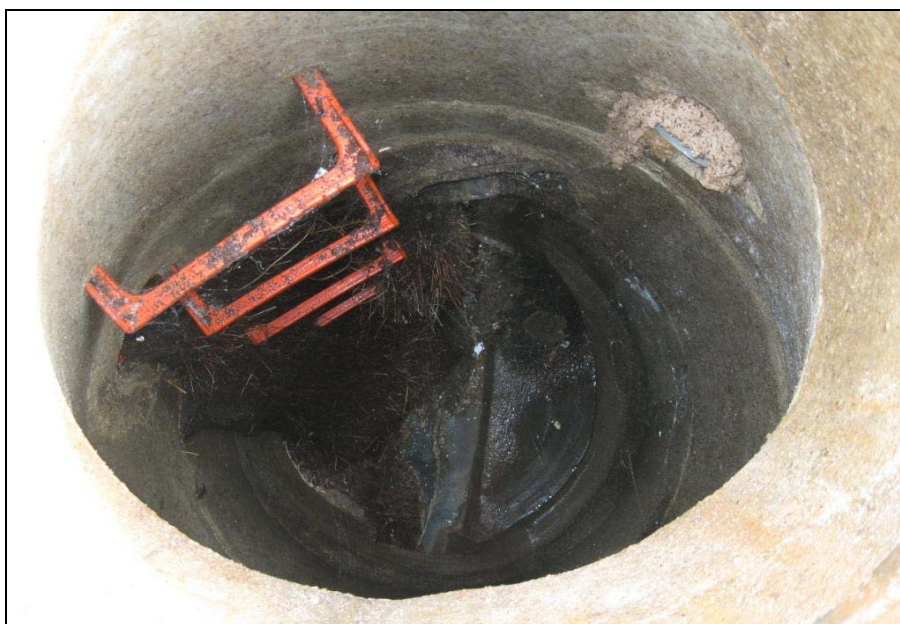
| POU | CARRER | ESTAT | TIPUS AIGÜES | OBSERVACIONS |
|---|---|---|---|---|
| 0287 | Av. Castellmar | bon estat | residuals | 3 escomeses |

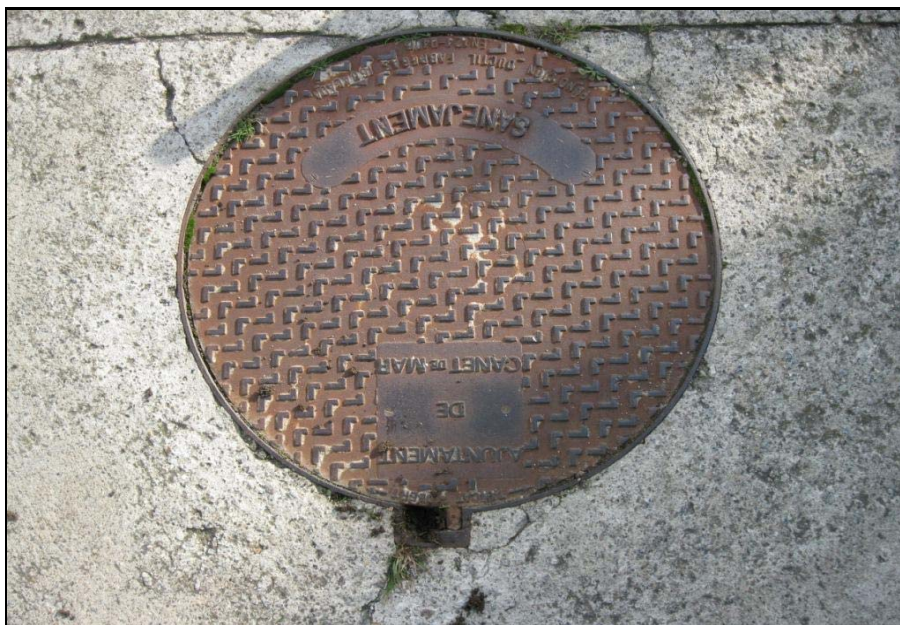
| POU | CARRER | ESTAT | TIPUS AIGÜES | OBSERVACIONS |
|---|---|---|---|---|
| 0288 | Av. Castellmar | altres | residuals | No es pot obrir. Rovellada |

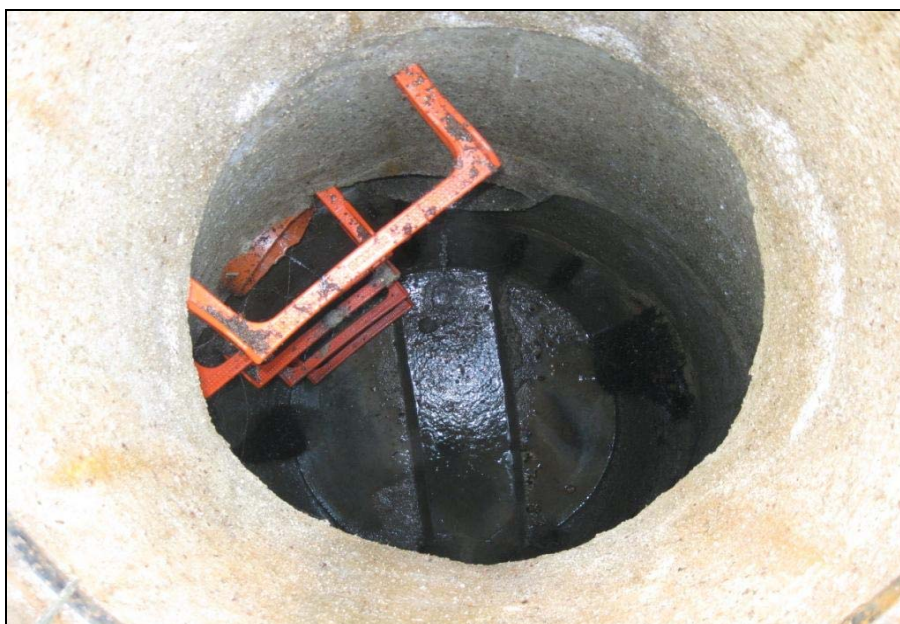
| POU | CARRER | ESTAT | TIPUS AIGÜES | OBSERVACIONS |
|---|---|---|---|---|
| 0289 | Av. Castellmar | bon estat | residuals | 1 escomesa |

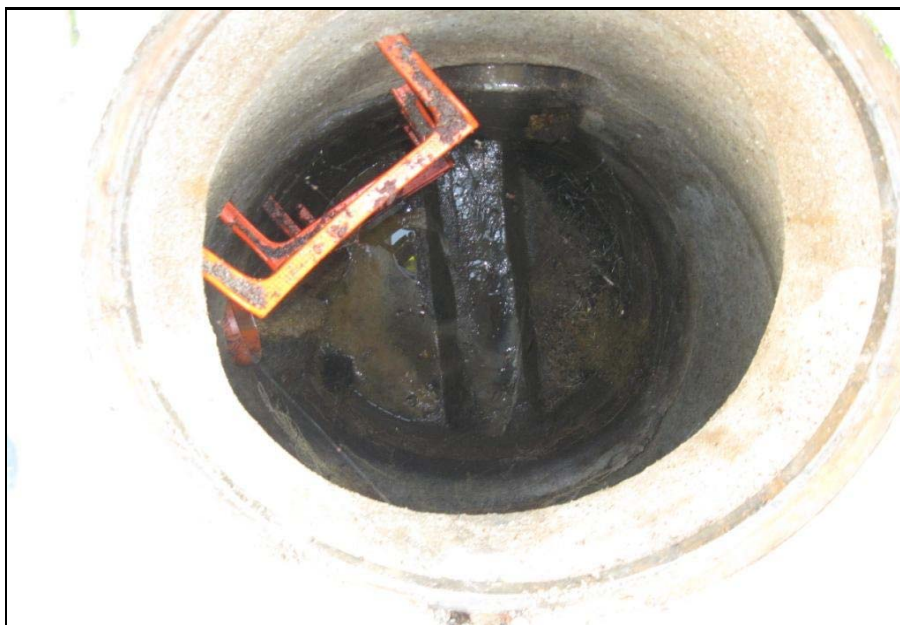
| POU | CARRER | ESTAT | TIPUS AIGÜES | OBSERVACIONS |
|---|---|---|---|---|
| 0290 | Av. Castellmar | bon estat | residuals | 1 escomesa |

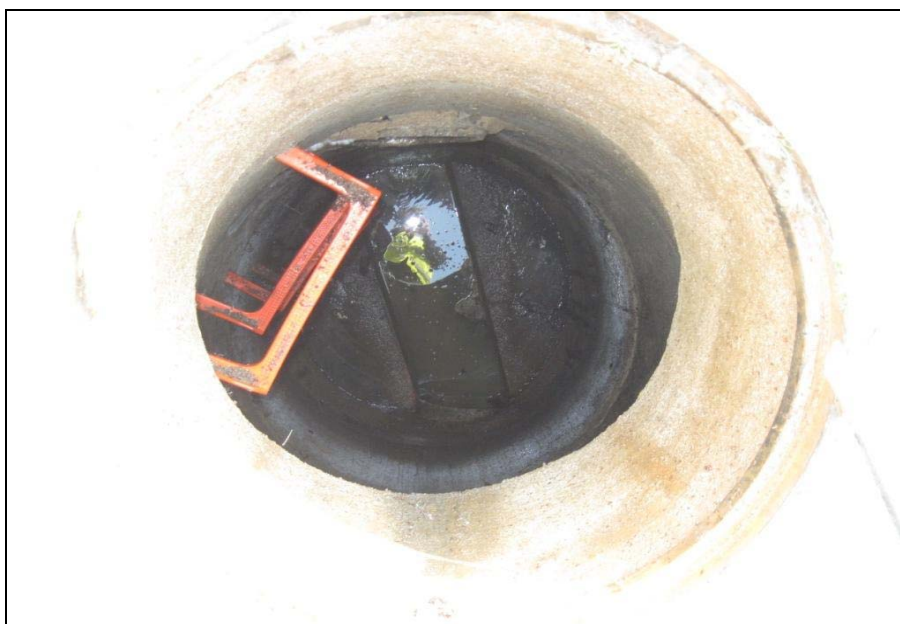
| POU | CARRER | ESTAT | TIPUS AIGÜES | OBSERVACIONS |
|---|---|---|---|---|
| 0291 | Av. Castellmar | bon estat | residuals | |

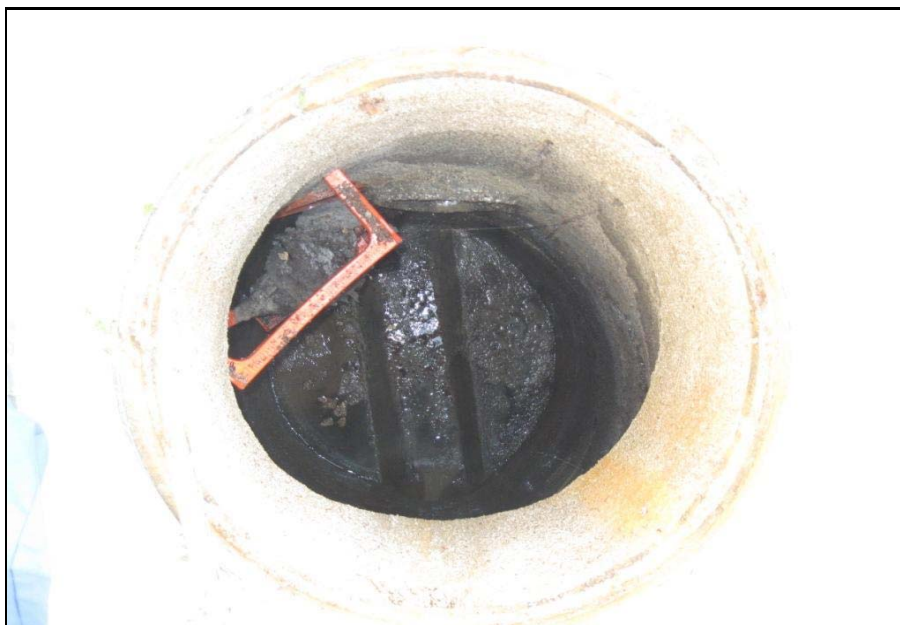
| POU | CARRER | ESTAT | TIPUS AIGÜES | OBSERVACIONS |
|---|---|---|---|---|
| 0292 | Av. Castellmar | bon estat | residuals | 2 escomeses |

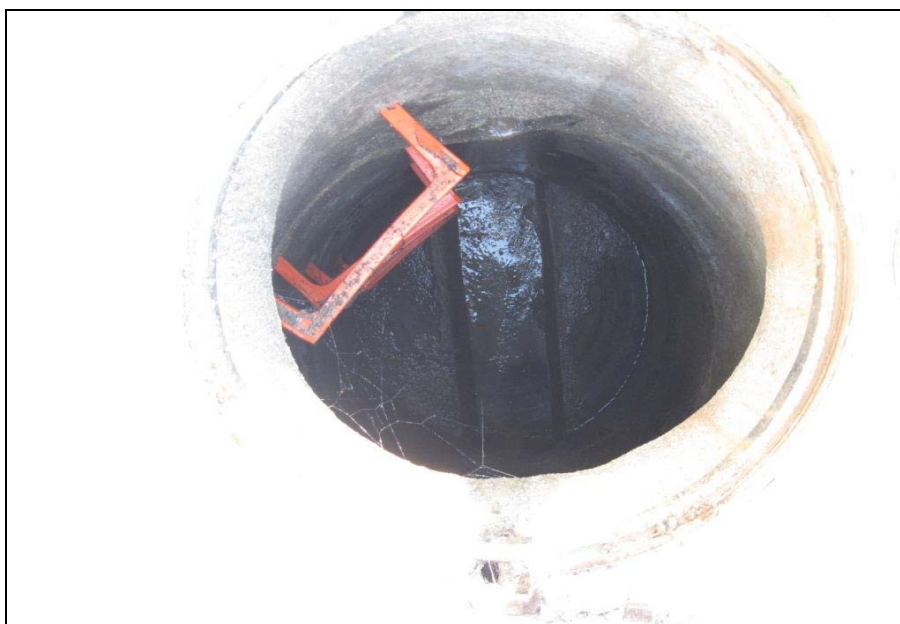
| POU | CARRER | ESTAT | TIPUS AIGÜES | OBSERVACIONS |
|---|---|---|---|---|
| 0293 | Av. Castellmar | bon estat | residuals | |

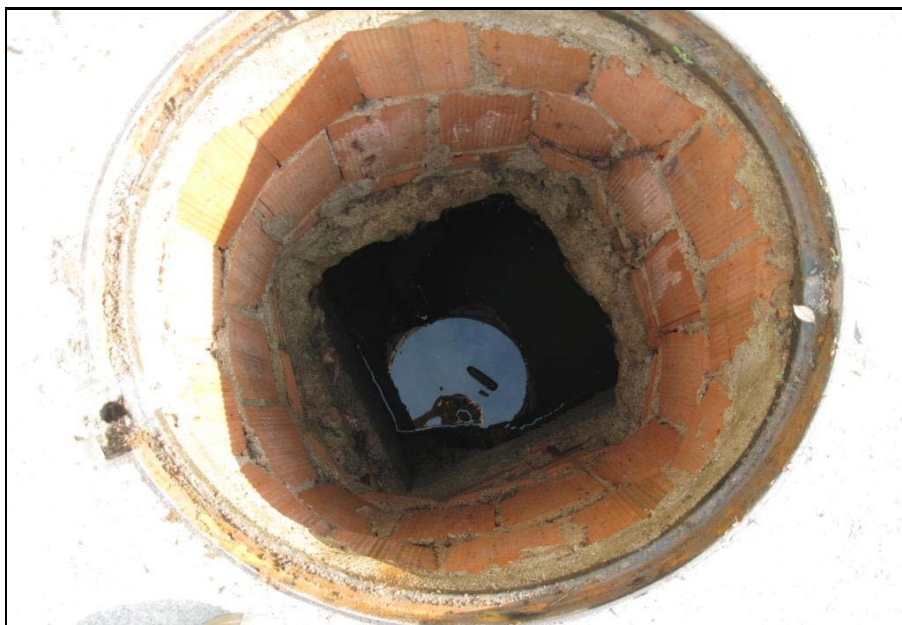
| POU | CARRER | ESTAT | TIPUS AIGÜES | OBSERVACIONS |
|---|---|---|---|---|
| 0294 | Av. Castellmar | bon estat | residuals | |

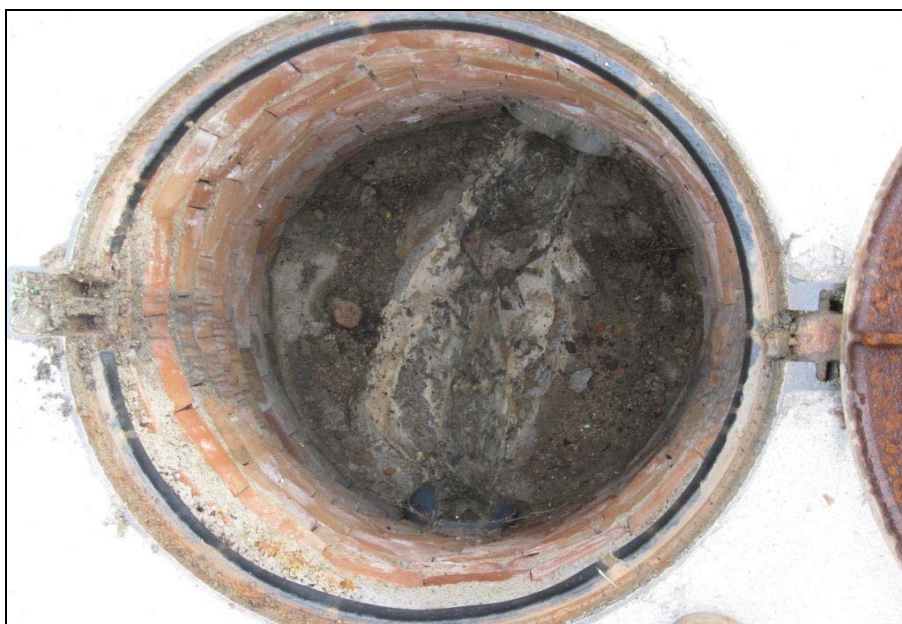
| POU | CARRER | ESTAT | TIPUS AIGÜES | OBSERVACIONS |
|---|---|---|---|---|
| 0295 | Emília Domenech | bon estat | pluvials | |

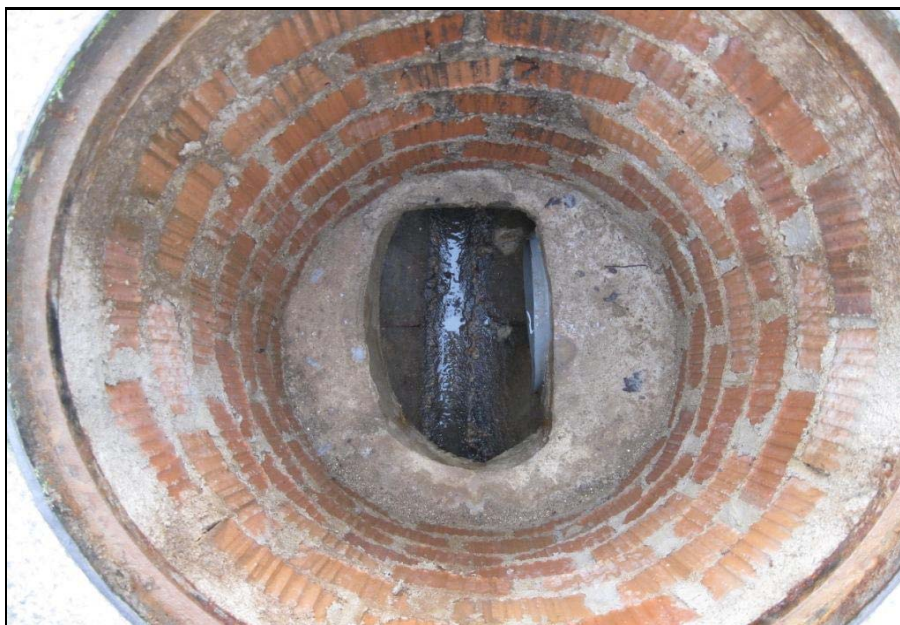
| POU | CARRER | ESTAT | TIPUS AIGÜES | OBSERVACIONS |
|---|---|---|---|---|
| 0296 | Emília Domenech | bon estat | residuals | 2 escomeses |

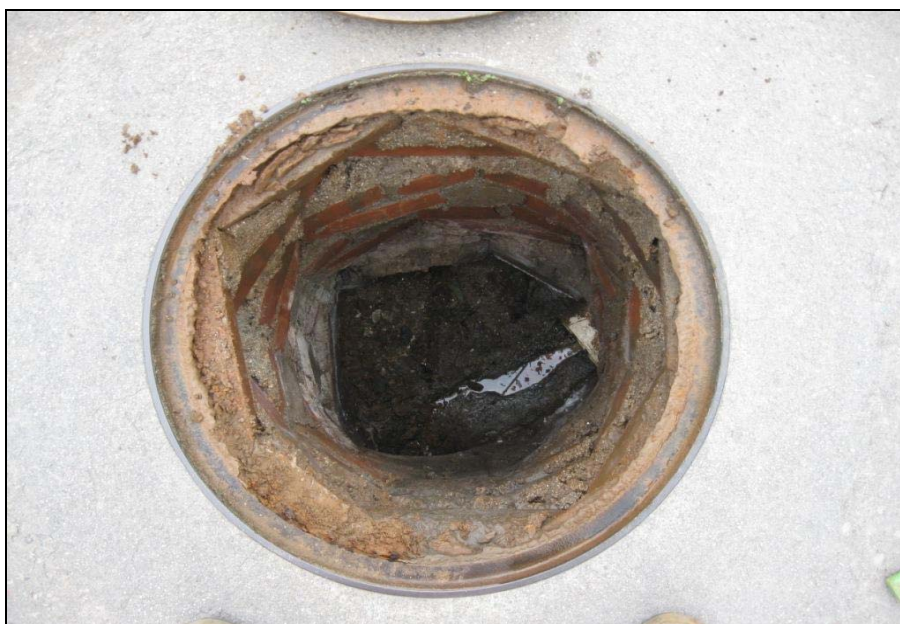
| POU | CARRER | ESTAT | TIPUS AIGÜES | OBSERVACIONS |
|---|---|---|---|---|
| 0297 | Verge de Roser | bon estat | residuals | 1 escomesa |

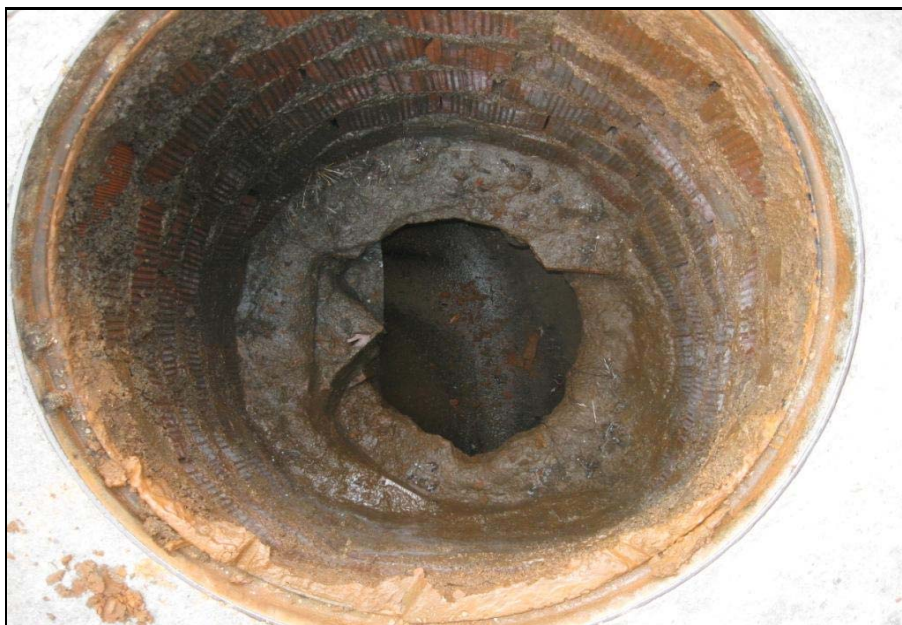
| POU | CARRER | ESTAT | TIPUS AIGÜES | OBSERVACIONS |
|---|---|---|---|---|
| 0298 | Tarragona | bon estat | residuals | 1 escomesa. Mitja canya |

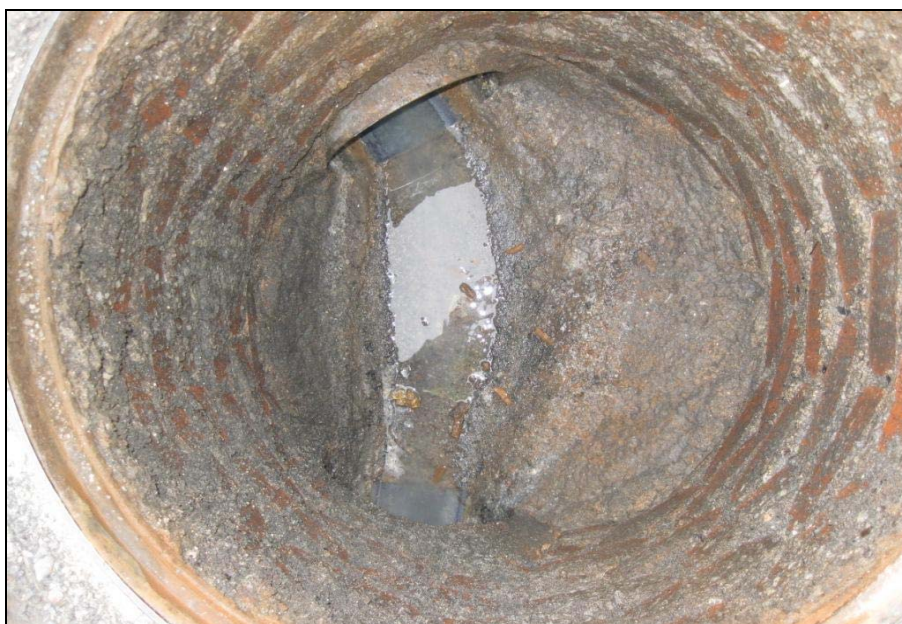
| POU | CARRER | ESTAT | TIPUS AIGÜES | OBSERVACIONS |
|---|---|---|---|---|
| 0299 | del Mar | bon estat | residuals | |

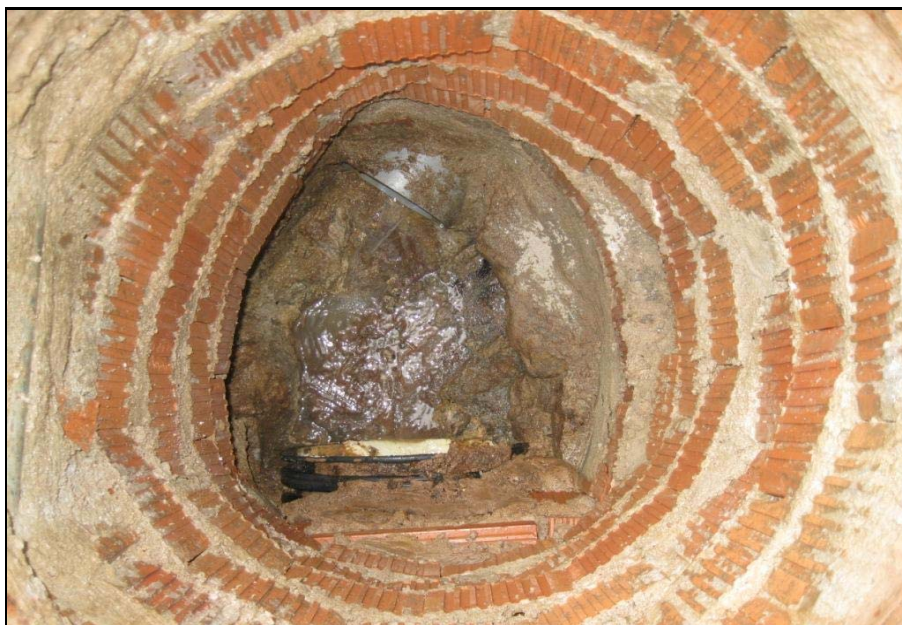
| POU | CARRER | ESTAT | TIPUS AIGÜES | OBSERVACIONS |
|---|---|---|---|---|
| 0300 | del Mar | bon estat | residuals | 2 escomeses |

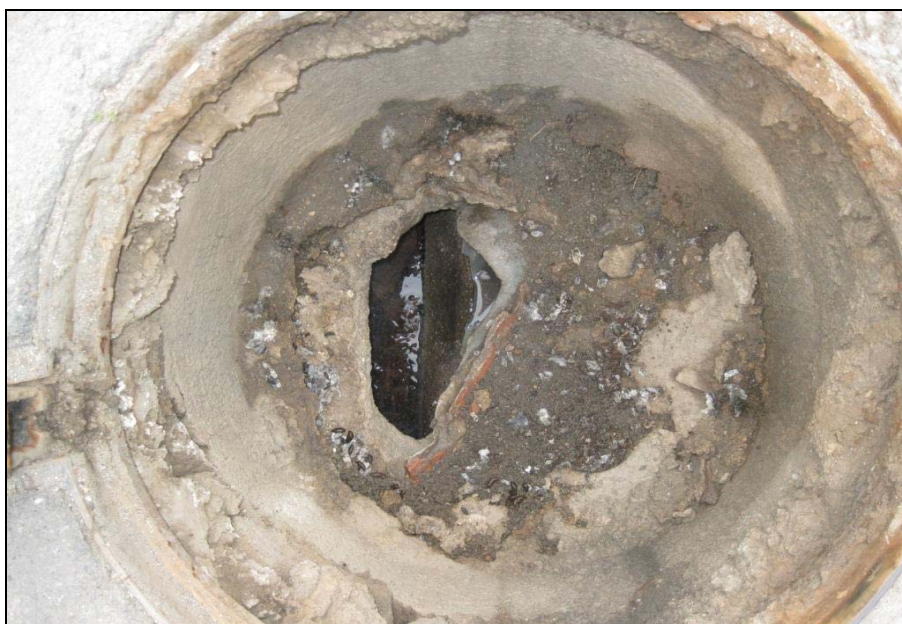
| POU | CARRER | ESTAT | TIPUS AIGÜES | OBSERVACIONS |
|---|---|---|---|---|
| 0301 | del Mar | bon estat | residuals | Mitja canya. 1 escomesa |

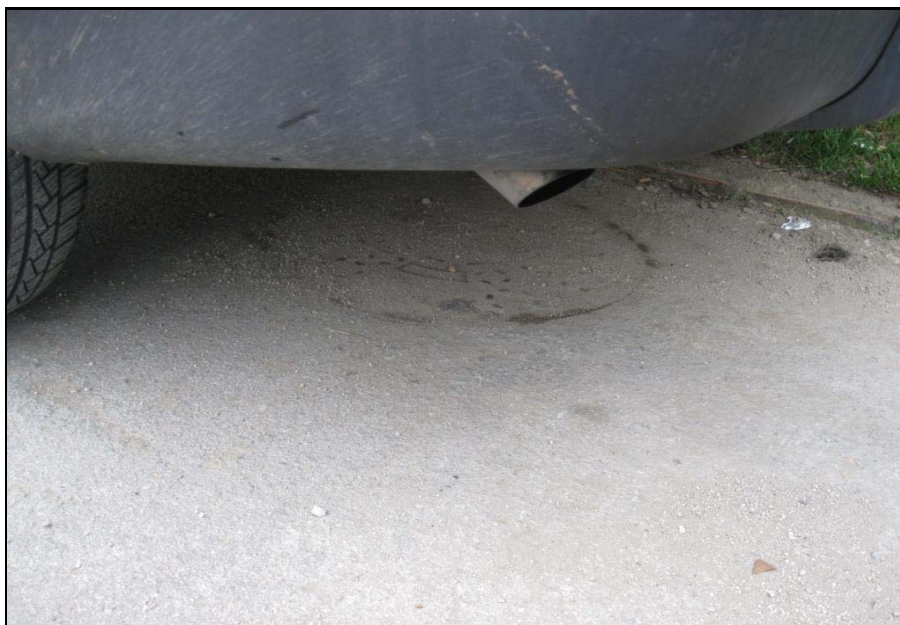
| POU | CARRER | ESTAT | TIPUS AIGÜES | OBSERVACIONS |
|---|---|---|---|---|
| 0302 | del Mar | altres | residuals | No es pot obrir. Cotxe a sobre |

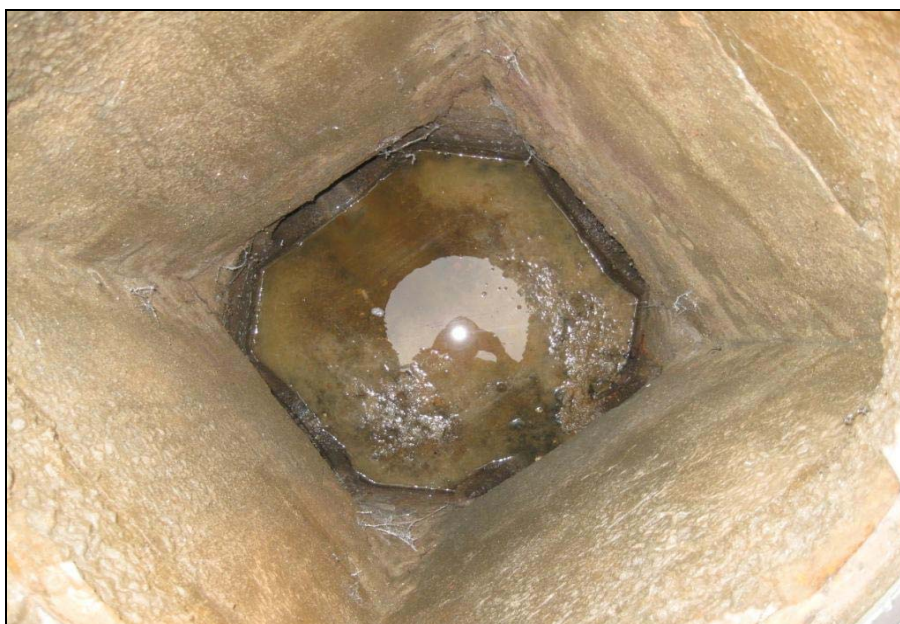
| POU | CARRER | ESTAT | TIPUS AIGÜES | OBSERVACIONS |
|---|---|---|---|---|
| 0303 | Tarragona | bon estat | residuals | |

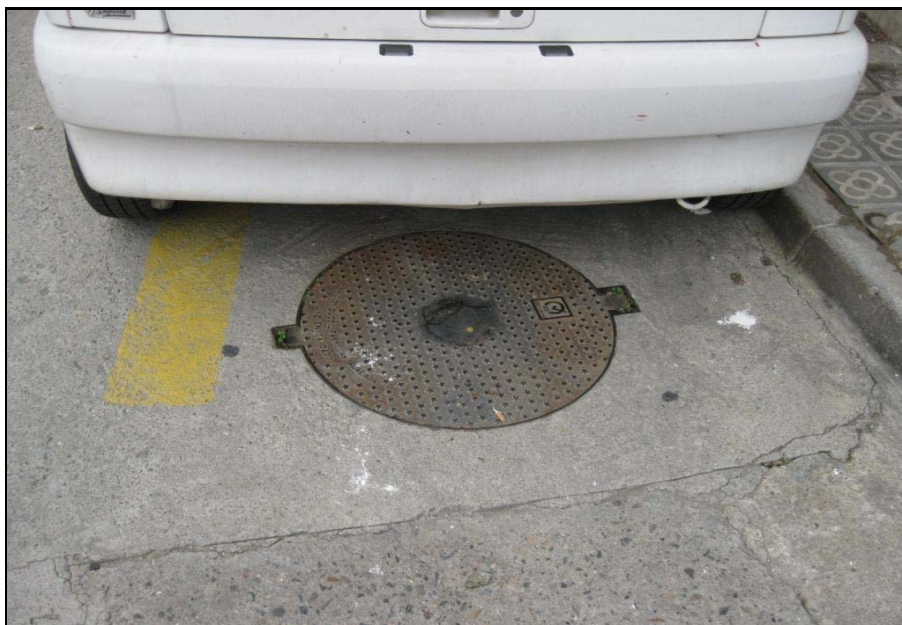
| POU | CARRER | ESTAT | TIPUS AIGÜES | OBSERVACIONS |
|---|---|---|---|---|
| 0304 | Catalunya | altres | residuals | No es pot obrir. Cotxe a sobre |

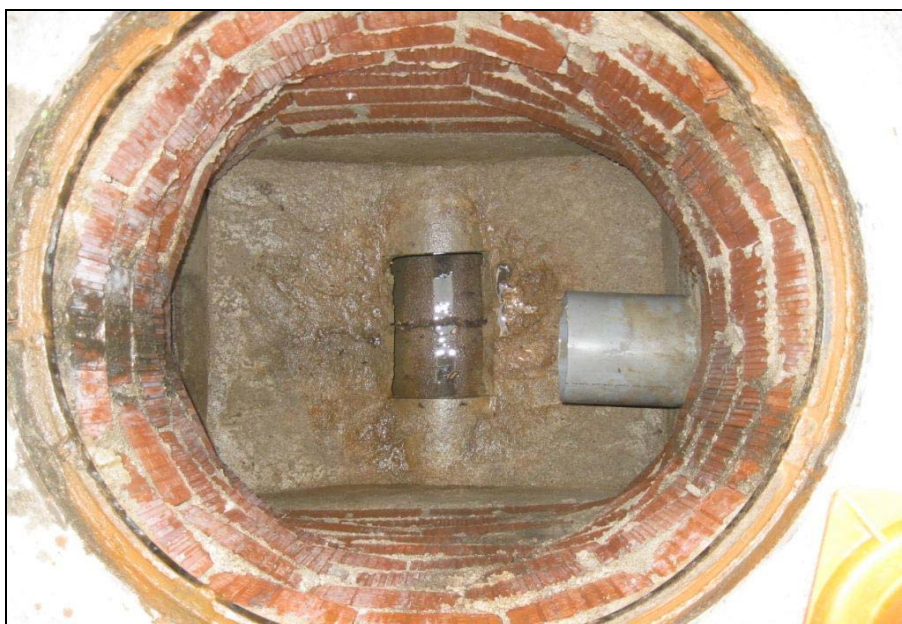
| POU | CARRER | ESTAT | TIPUS AIGÜES | OBSERVACIONS |
|---|---|---|---|---|
| 0305 | Catalunya | bon estat | residuals | 2 escomeses |

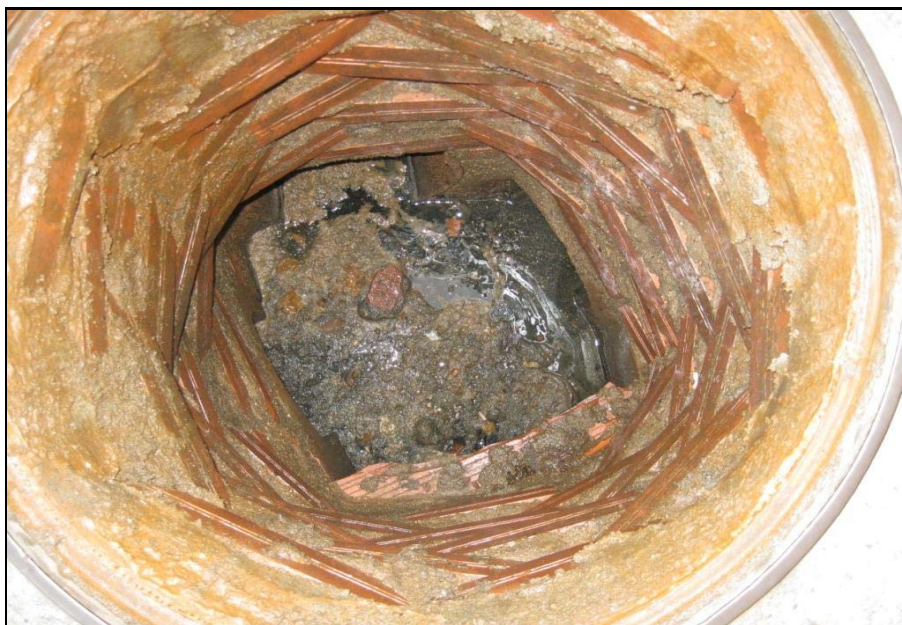
| POU | CARRER | ESTAT | TIPUS AIGÜES | OBSERVACIONS |
|---|---|---|---|---|
| 0306 | Barcelona | bon estat | residuals | |
