Ajuntament de Canet de Mar

# **Pla Director de Clavegueram Barris Centrals Memòria de l'inventari**

**Annex:  
Estadístiques destacables**

TYPSA, Técnica y Proyectos, S.A.  
*Enginyers, consultors i arquitectes*

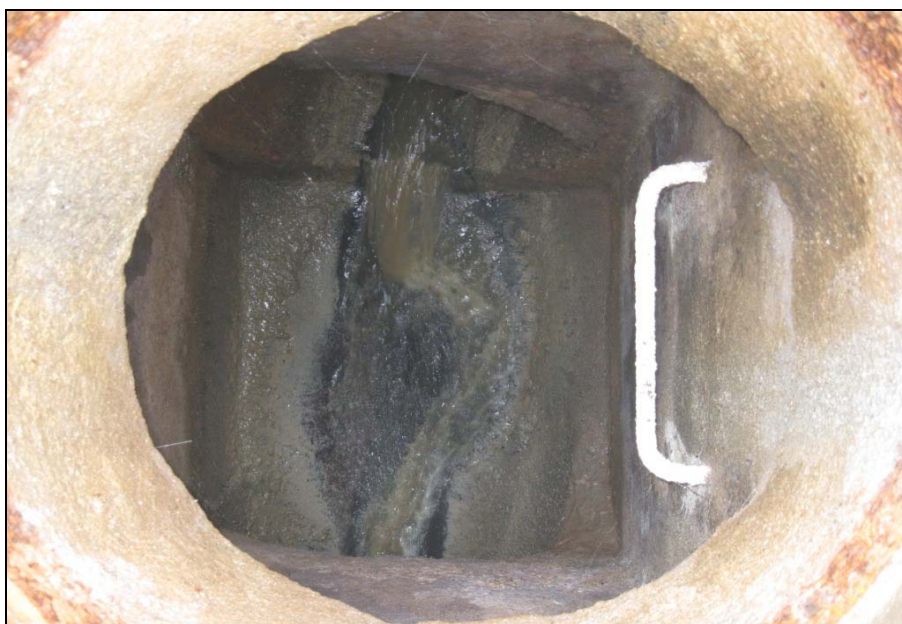
| POU | CARRER | ESTAT | TIPUS AIGÜES | OBSERVACIONS |
|---|---|---|---|---|
| 0307 | Riera del Pinar | bon estat | residuals | |

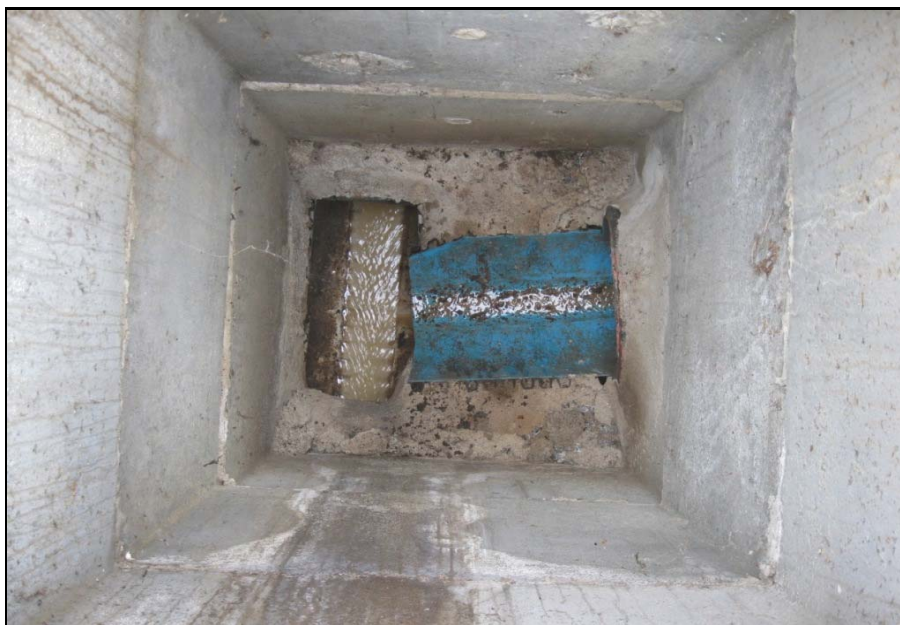
| POU | CARRER | ESTAT | TIPUS AIGÜES | OBSERVACIONS |
|---|---|---|---|---|
| 0308 | Riera del Pinar | bon estat | residuals | Falta pestillo. 1 escomesa |

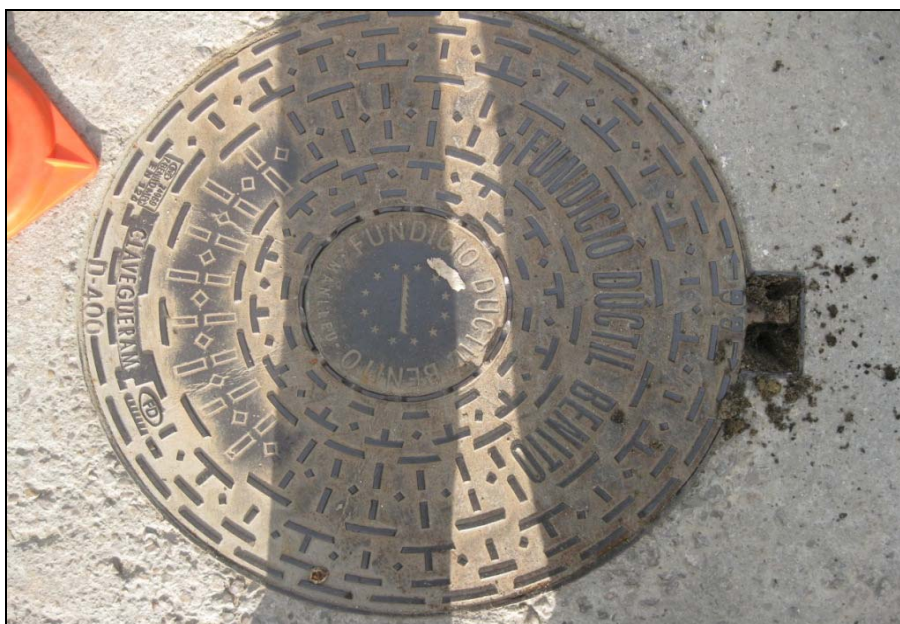
| POU | CARRER | ESTAT | TIPUS AIGÜES | OBSERVACIONS |
|---|---|---|---|---|
| 0309 | Riera del Pinar | bon estat | pluvials | Falta pestillo |

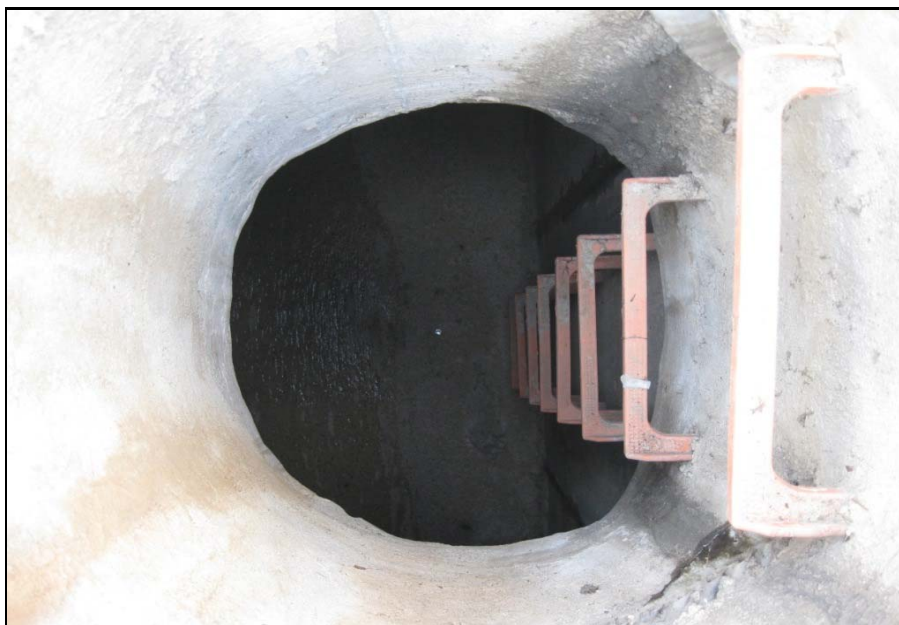
| POU | CARRER | ESTAT | TIPUS AIGÜES | OBSERVACIONS |
|---|---|---|---|---|
| 0310 | Riera del Pinar | bon estat | pluvials | Falta pestillo. pestanya trencada |

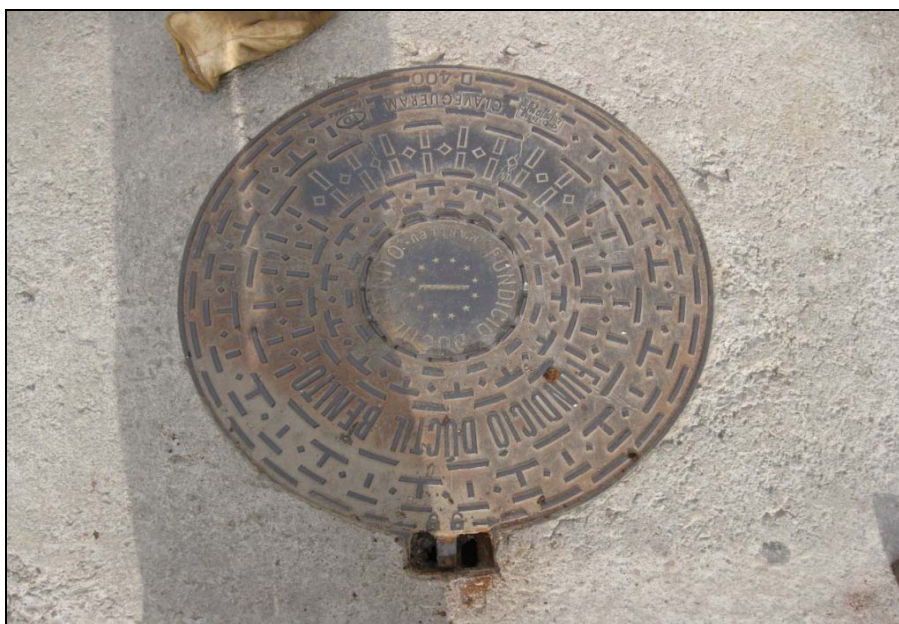
| POU | CARRER | ESTAT | TIPUS AIGÜES | OBSERVACIONS |
|---|---|---|---|---|
| 0311 | Riera del Pinar | bon estat | residuals | No es pot obrir. Rovellada |

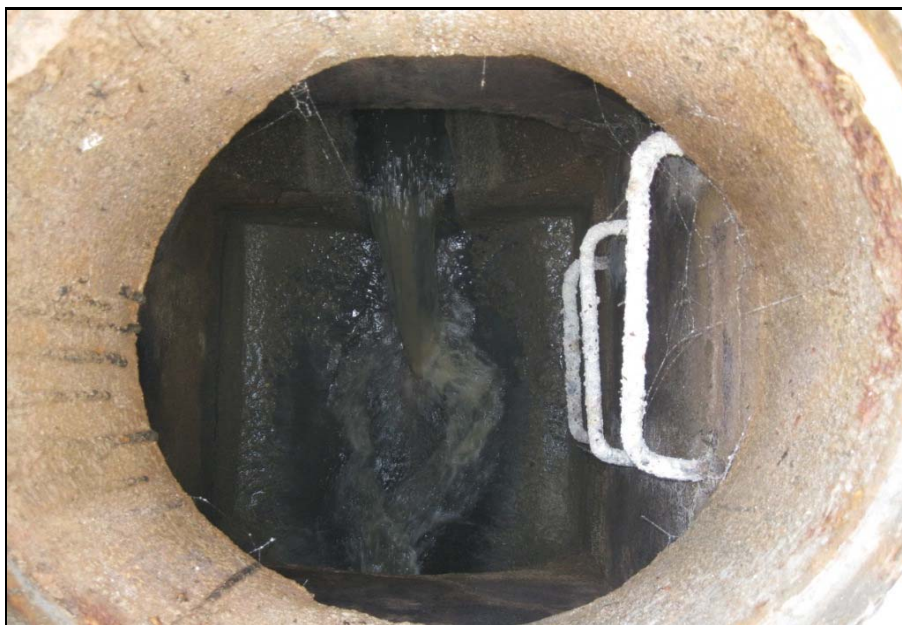
| POU | CARRER | ESTAT | TIPUS AIGÜES | OBSERVACIONS |
|---|---|---|---|---|
| 0312 | Riera del Pinar | bon estat | residuals | |

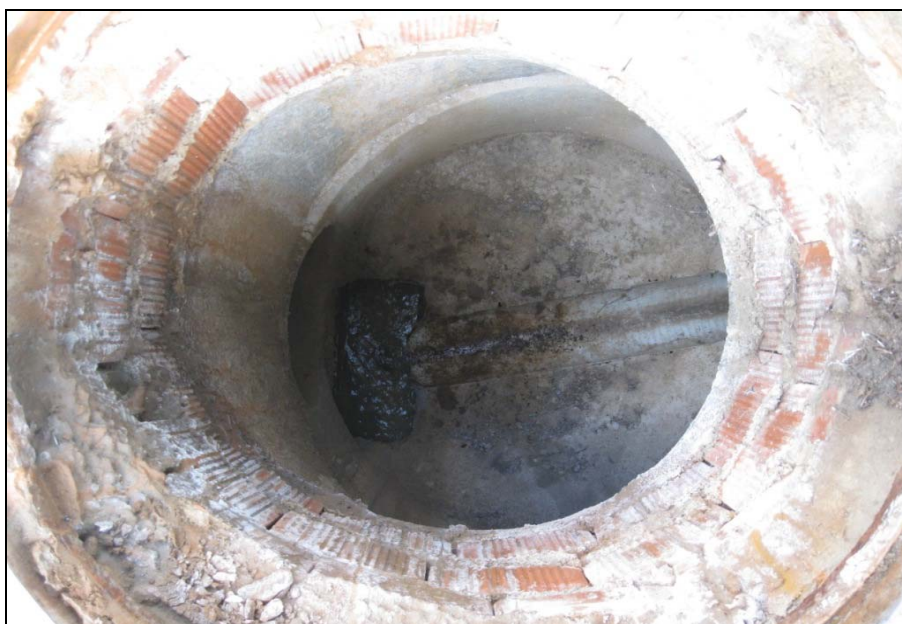
| POU | CARRER | ESTAT | TIPUS AIGÜES | OBSERVACIONS |
|---|---|---|---|---|
| 0313 | Riera del Pinar | bon estat | residuals | 1 escomesa. Falta pestillo.<br>Mitja canya |

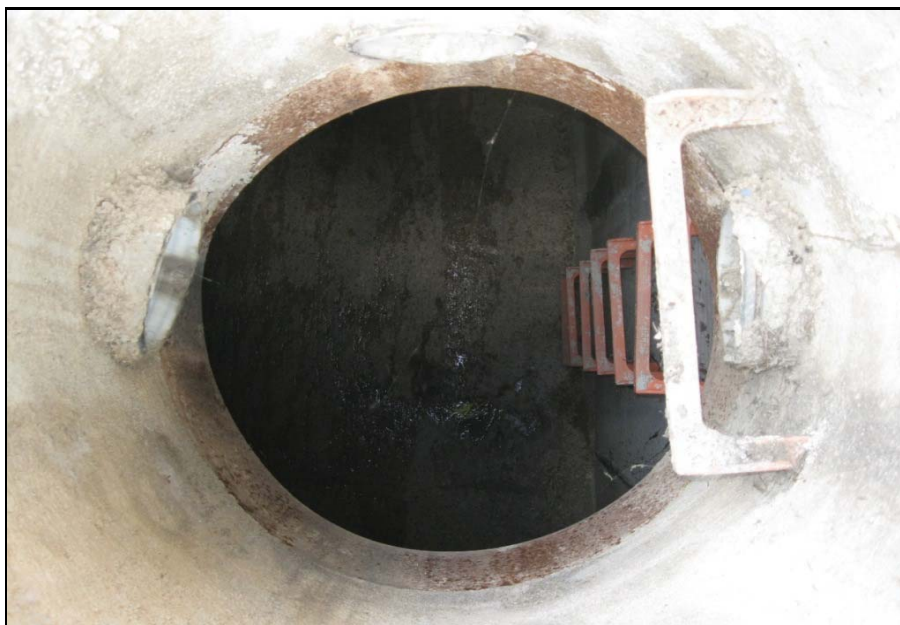
| POU | CARRER | ESTAT | TIPUS AIGÜES | OBSERVACIONS |
|---|---|---|---|---|
| 0314 | Riera del Pinar | bon estat | pluvials | 3 escomeses. Falta pestillo |

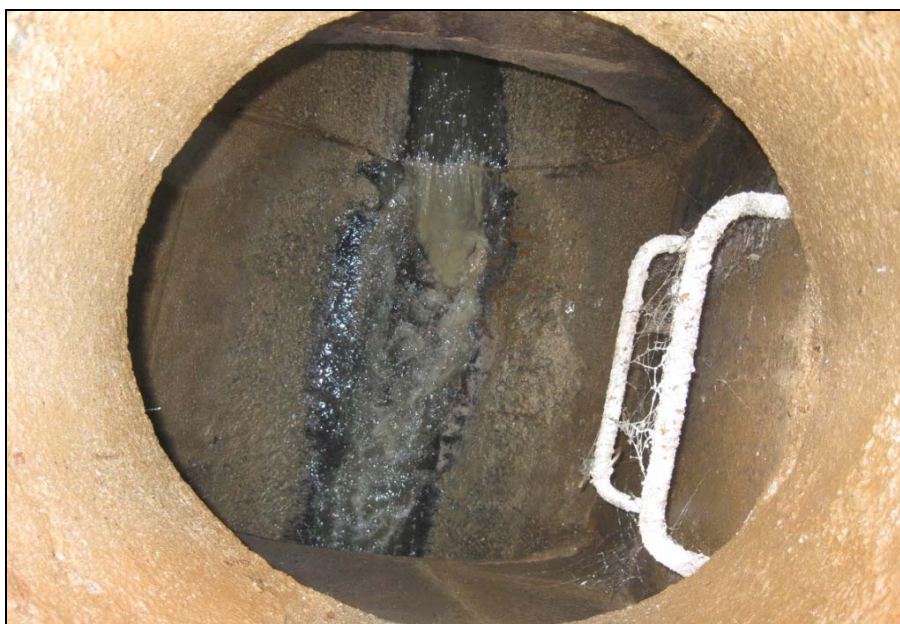
| POU | CARRER | ESTAT | TIPUS AIGÜES | OBSERVACIONS |
|---|---|---|---|---|
| 0315 | Riera del Pinar | bon estat | residuals | |

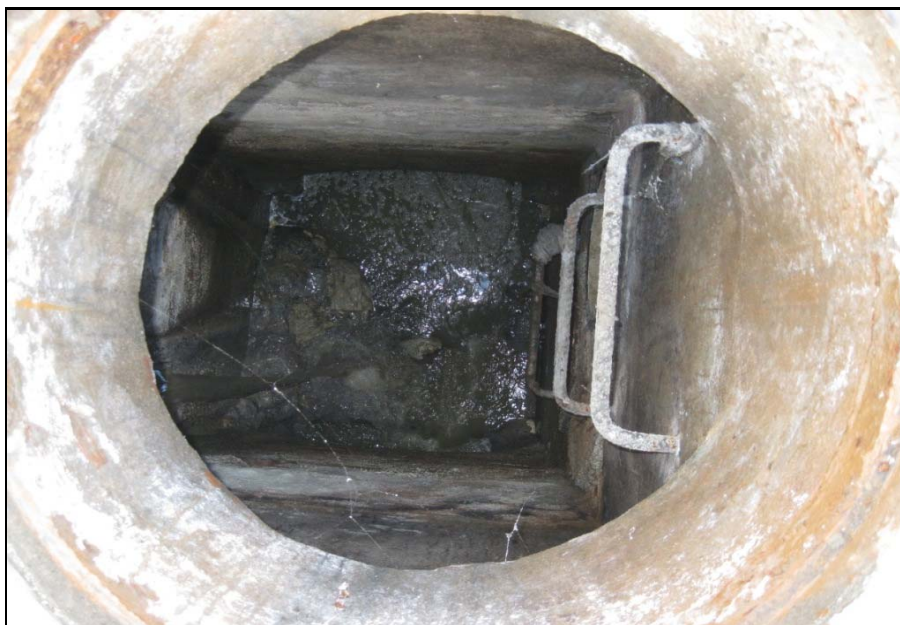
| POU | CARRER | ESTAT | TIPUS AIGÜES | OBSERVACIONS |
|---|---|---|---|---|
| 0316 | Riera del Pinar | bon estat | residuals | 1 escomesa |

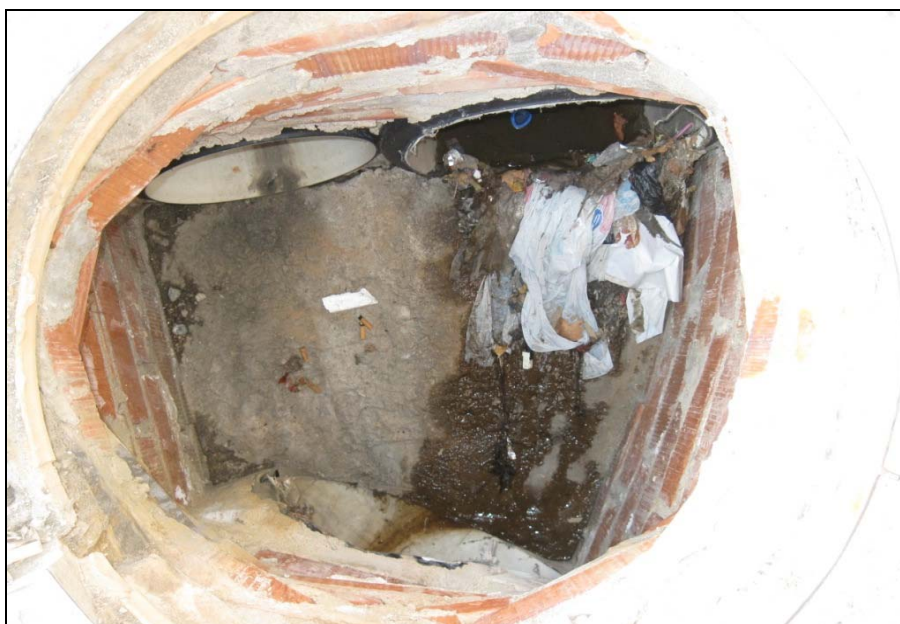
| POU | CARRER | ESTAT | TIPUS AIGÜES | OBSERVACIONS |
|---|---|---|---|---|
| 0317 | Riera del Pinar | bon estat | pluvials | Falta pestillo |

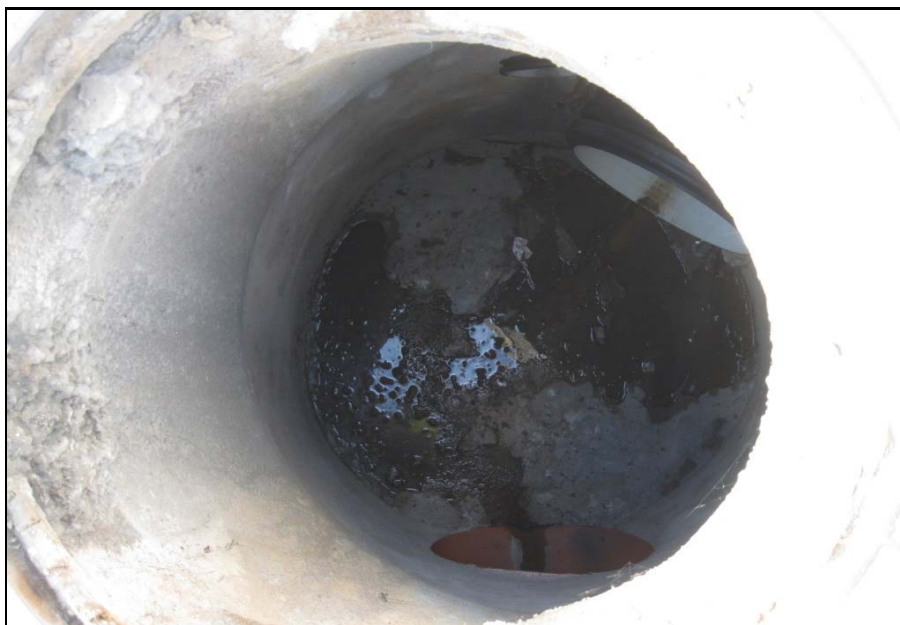
| POU | CARRER | ESTAT | TIPUS AIGÜES | OBSERVACIONS |
|---|---|---|---|---|
| 0318 | Riera del Pinar | bon estat | pluvials | 1 escomesa. Connexió reixa |

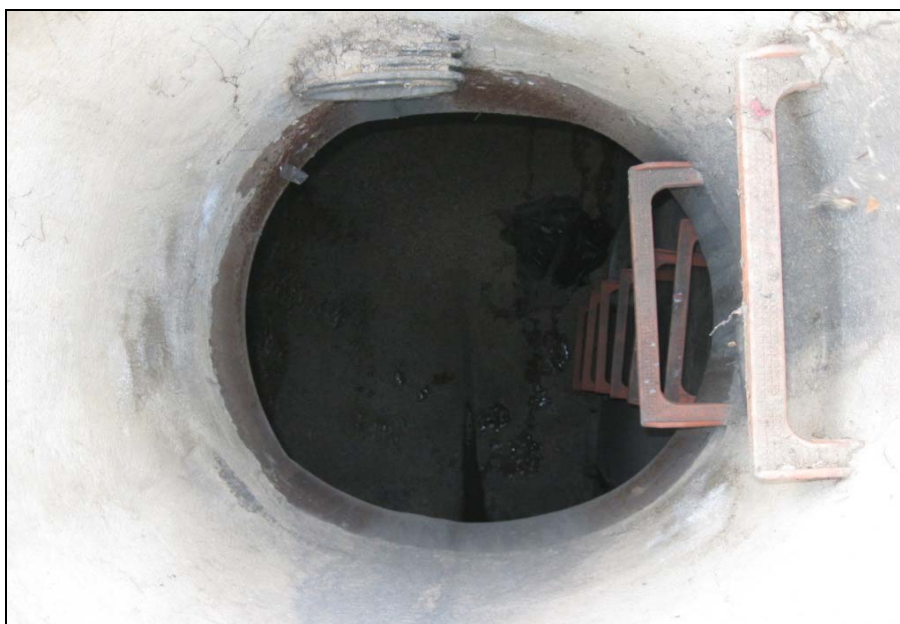
| POU | CARRER | ESTAT | TIPUS AIGÜES | OBSERVACIONS |
|---|---|---|---|---|
| 0319 | Riera del Pinar | bon estat | pluvials | Connexió reixa. Falta pestillo |

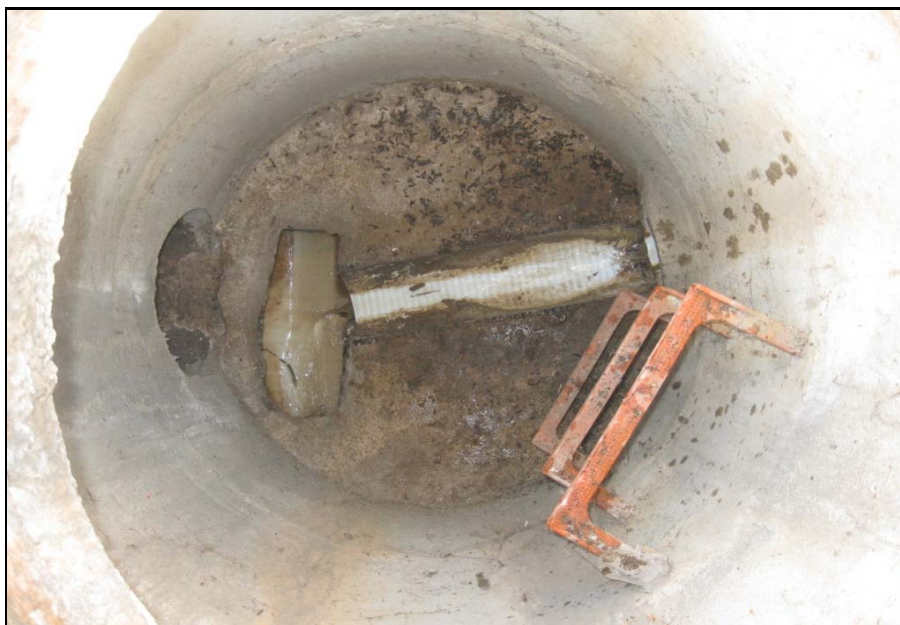
| POU | CARRER | ESTAT | TIPUS AIGÜES | OBSERVACIONS |
|---|---|---|---|---|
| 0320 | Riera del Pinar | bon estat | residuals | 3 entrades i 1 sortida. Falta pestillo |

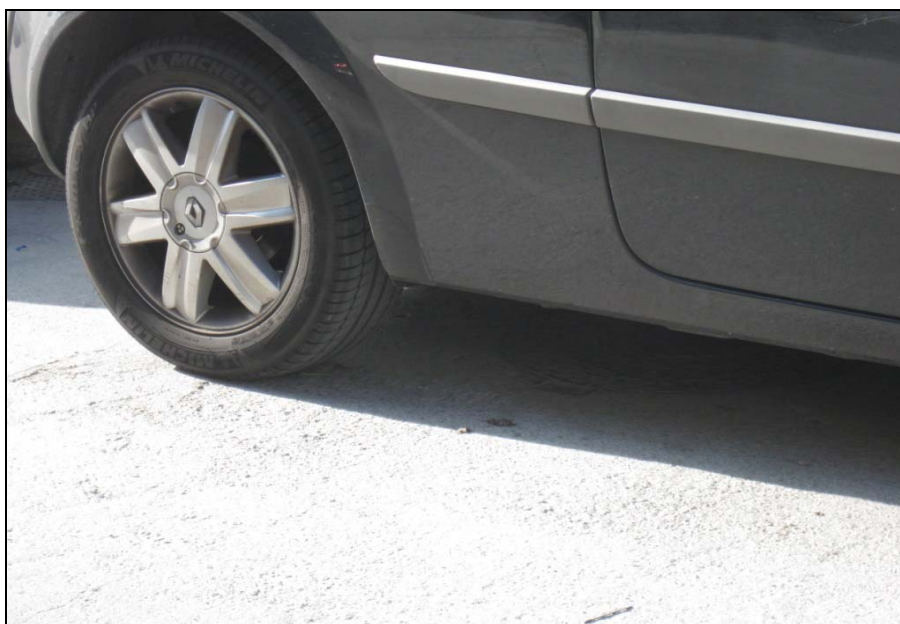
| POU | CARRER | ESTAT | TIPUS AIGÜES | OBSERVACIONS |
|---|---|---|---|---|
| 0321 | Riera del Pinar | altres | residuals | No es pot obrir. Coخته a sobre |

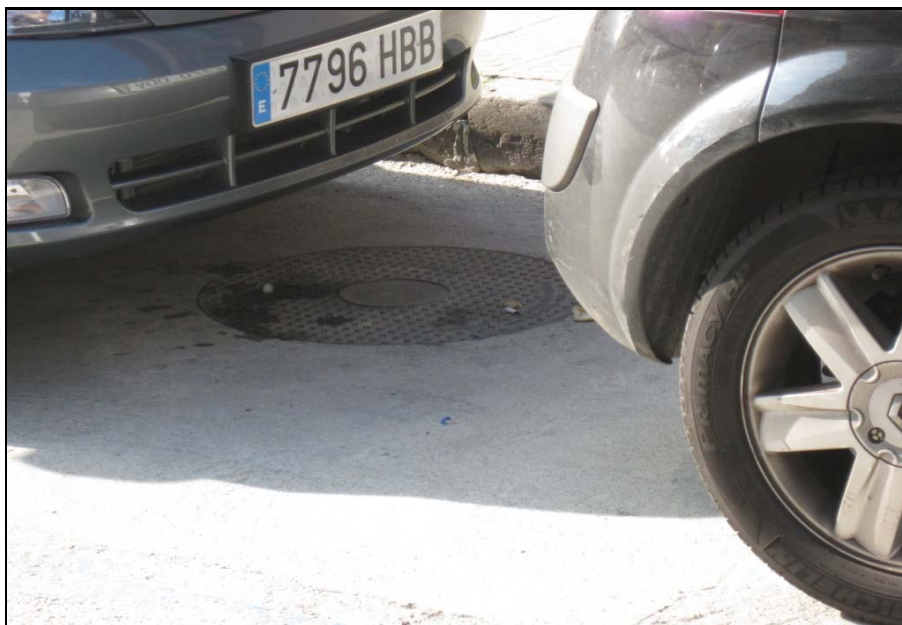
| POU | CARRER | ESTAT | TIPUS AIGÜES | OBSERVACIONS |
|---|---|---|---|---|
| 0322 | Riera del Pinar | altres | residuals | No es pot obrir. Coxte a sobre |

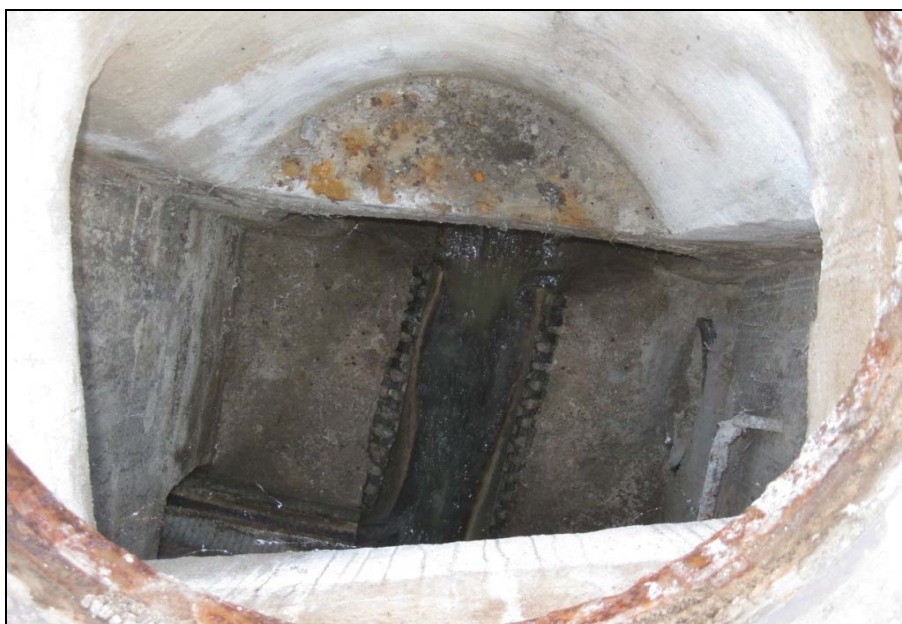
| POU | CARRER | ESTAT | TIPUS AIGÜES | OBSERVACIONS |
|---|---|---|---|---|
| 0323 | Riera del Pinar | bon estat | residuals | Canvi de secció. 1 escomesa |

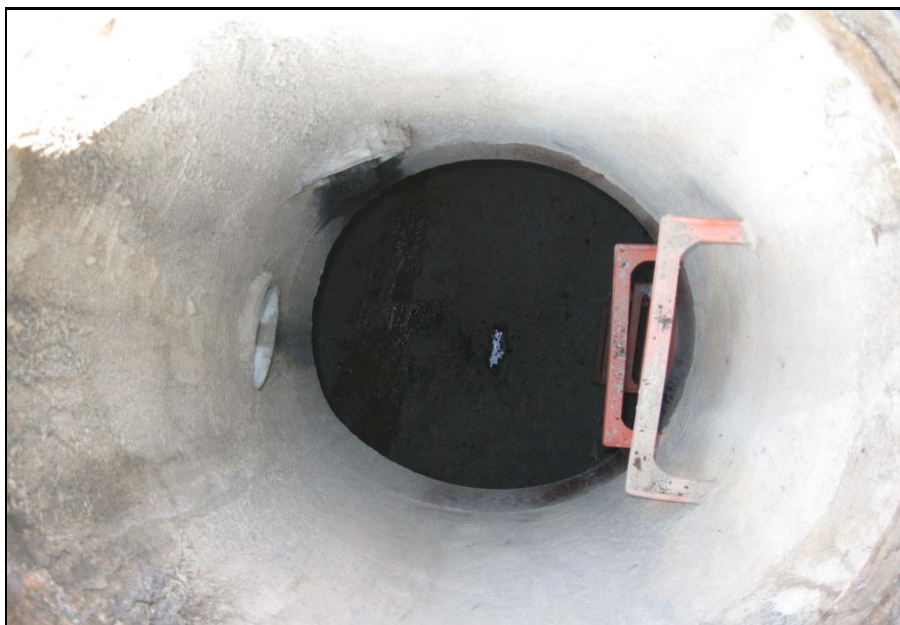
| POU | CARRER | ESTAT | TIPUS AIGÜES | OBSERVACIONS |
|---|---|---|---|---|
| 0324 | Riera del Pinar | bon estat | pluvials | Calaix |

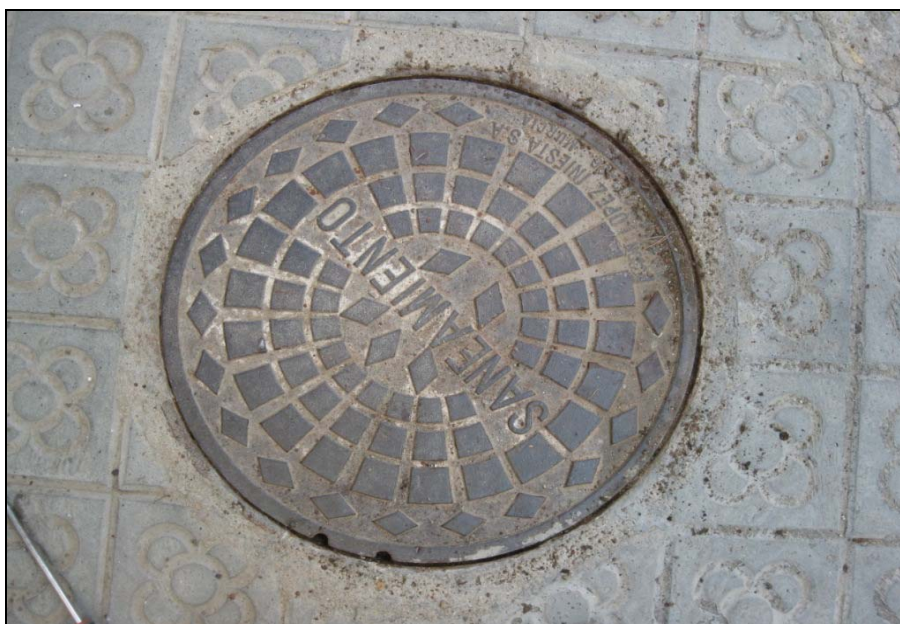
| POU | CARRER | ESTAT | TIPUS AIGÜES | OBSERVACIONS |
|---|---|---|---|---|
| 0325 | Josep M <sup>3</sup> / <sub>4</sub> ra | altres | residuals | No es pot obrir |

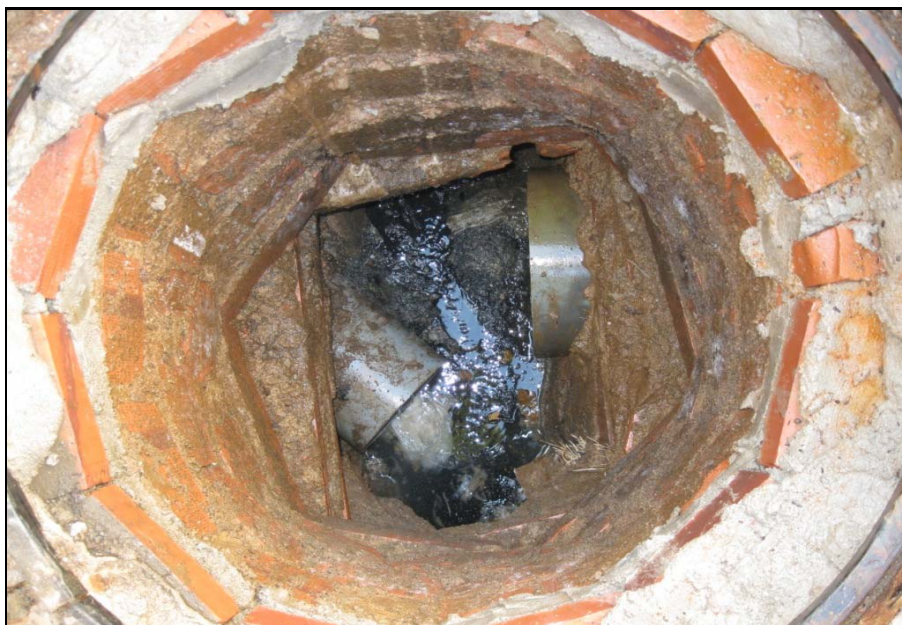
| POU | CARRER | ESTAT | TIPUS AIGÜES | OBSERVACIONS |
|---|---|---|---|---|
| 0326 | Josep M <sup>3</sup> / <sub>4</sub> ra | bon estat | residuals | 1 escomesa |

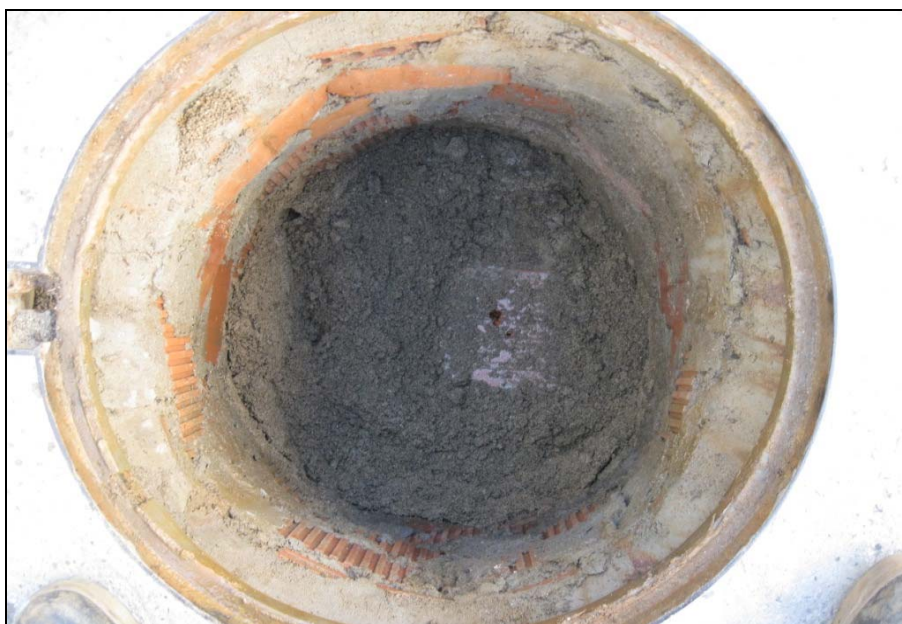
| POU | CARRER | ESTAT | TIPUS AIGÜES | OBSERVACIONS |
|---|---|---|---|---|
| 0327 | Josep M <sup>3</sup> / <sub>4</sub> ra | bon estat | unitaries | No es veuen els tubs |

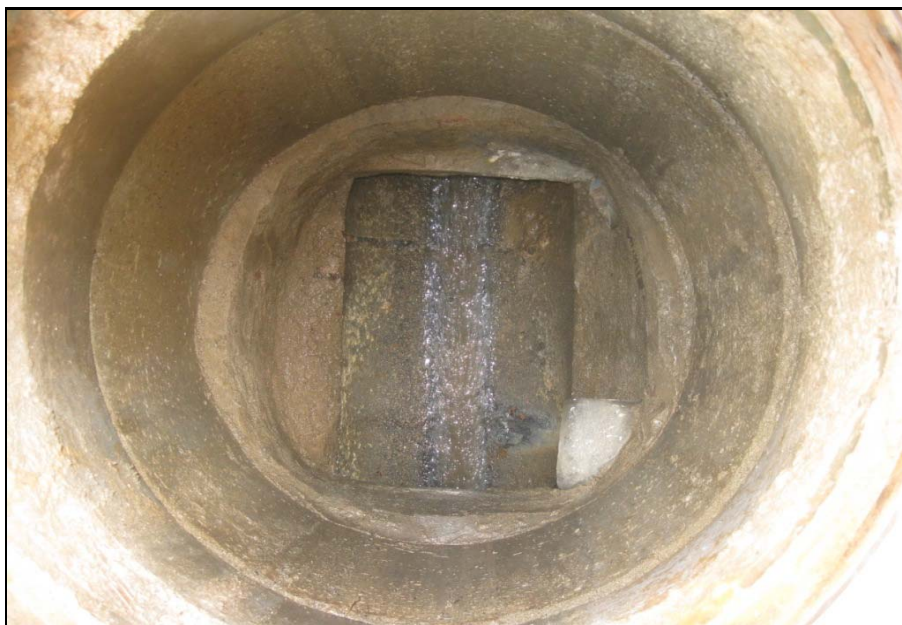
| POU | CARRER | ESTAT | TIPUS AIGÜES | OBSERVACIONS |
|---|---|---|---|---|
| 0328 | Torrent dels<br>Lledoners | bon estat | residuals | 1 escomesa. Mitja canya |

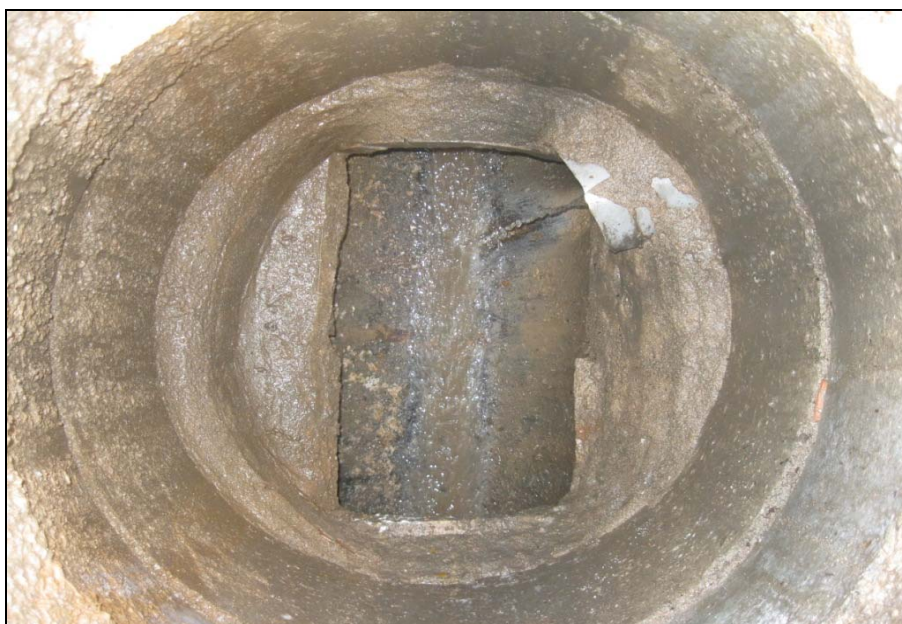
| POU | CARRER | ESTAT | TIPUS AIGÜES | OBSERVACIONS |
|---|---|---|---|---|
| 0329 | Torrent dels<br>Lledoners | bon estat | residuals | 1 escomesa. Mitja canya |

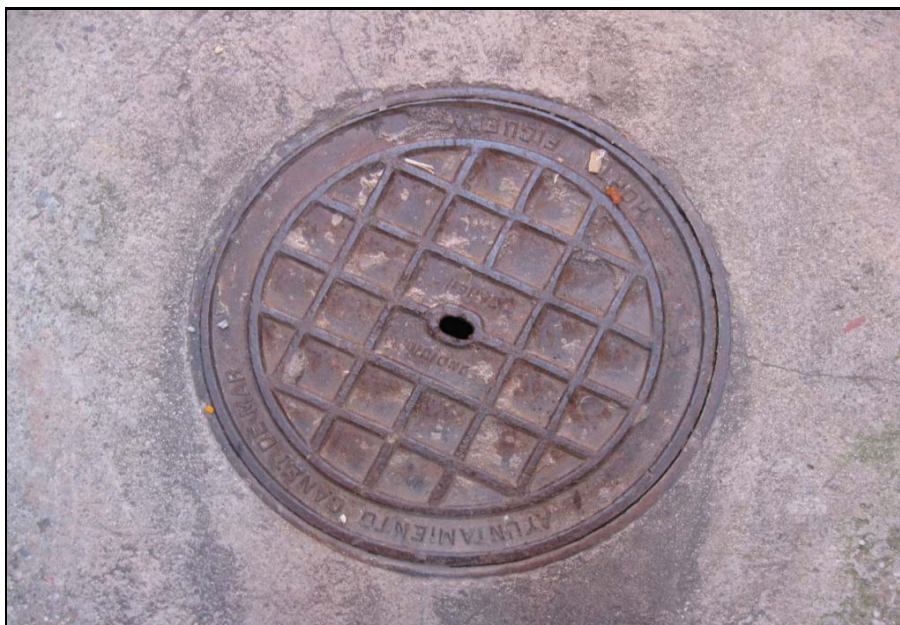
| POU | CARRER | ESTAT | TIPUS AIGÜES | OBSERVACIONS |
|---|---|---|---|---|
| 0330 | Moli del Mig | altres | residuals | No es pot obrir. Rovellada |

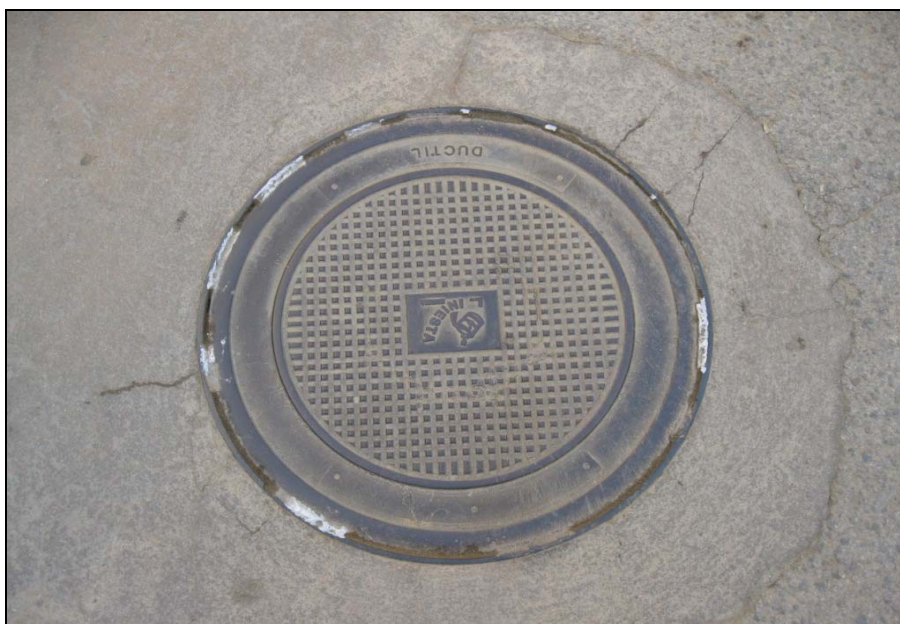
| POU | CARRER | ESTAT | TIPUS AIGÜES | OBSERVACIONS |
|---|---|---|---|---|
| 0331 | Nou | altres | unitaries | No es pot obrir. Soldada |

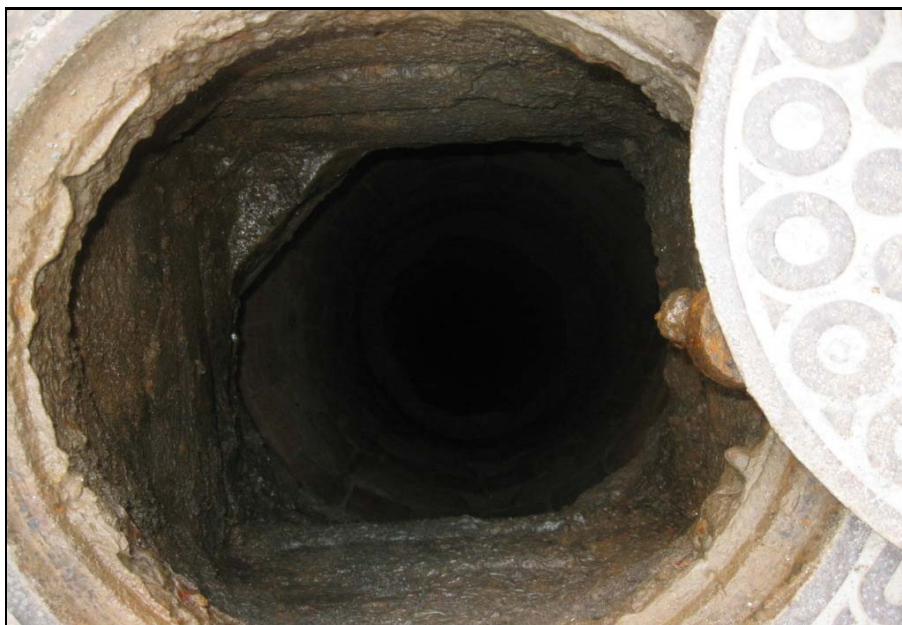
| POU | CARRER | ESTAT | TIPUS AIGÜES | OBSERVACIONS |
|---|---|---|---|---|
| 0332 | Nou | bon estat | residuals | No es veuen els tubs |

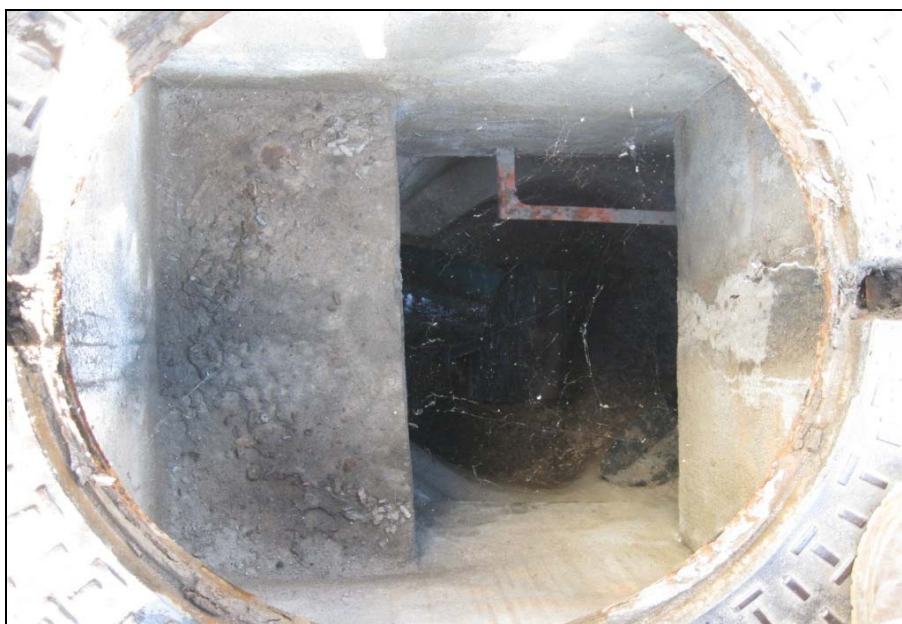
| POU | CARRER | ESTAT | TIPUS AIGÜES | OBSERVACIONS |
|---|---|---|---|---|
| 0333 | Riera de<br>Buscarons | bon estat | residuals | Sobreeixidor. Mitja canya |

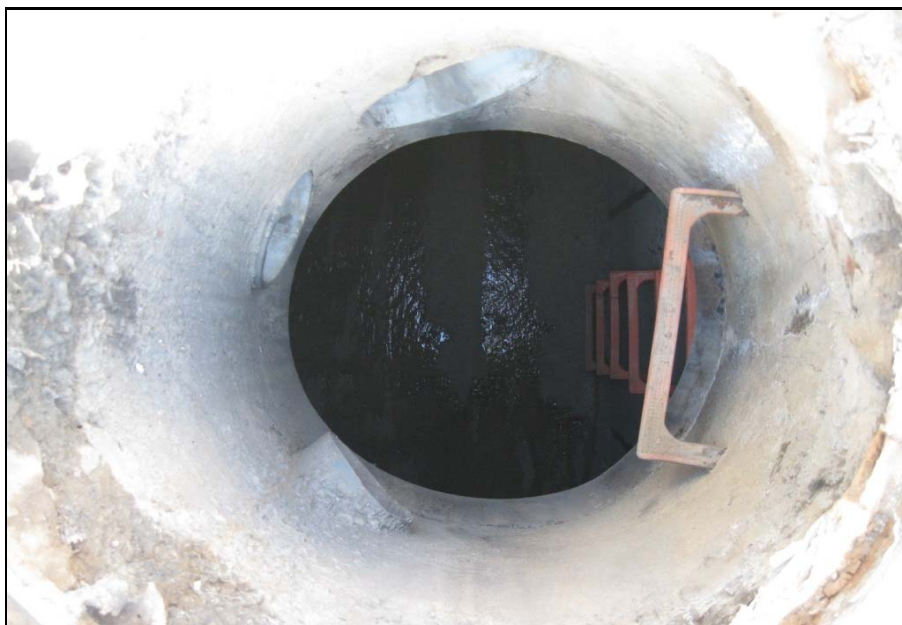
| POU | CARRER | ESTAT | TIPUS AIGÜES | OBSERVACIONS |
|---|---|---|---|---|
| 0334 | Riera de<br>Buscarons | bon estat | pluvials | Calaix. 3 escomeses.<br>Pestanya trencada |

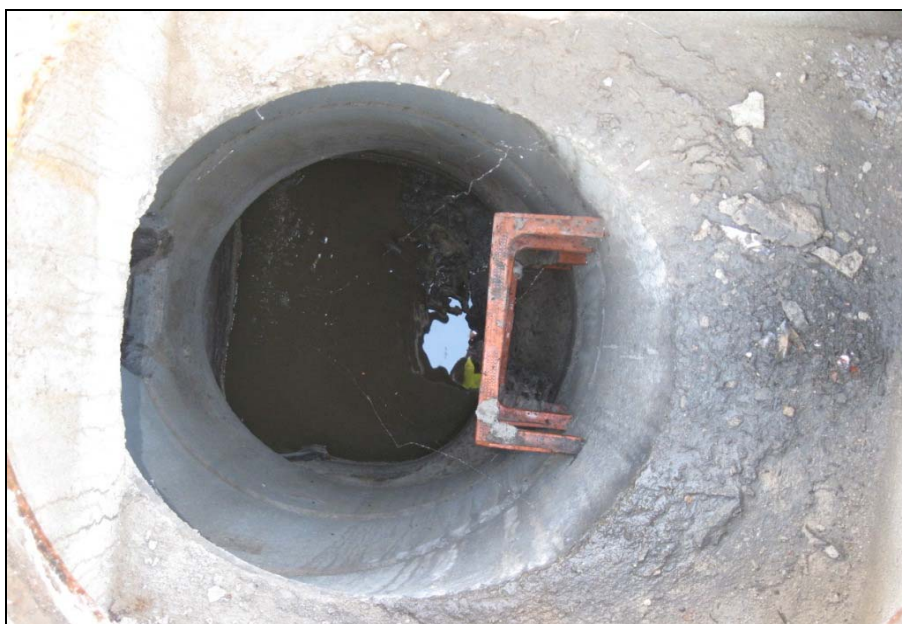
| POU | CARRER | ESTAT | TIPUS AIGÜES | OBSERVACIONS |
|---|---|---|---|---|
| 0335 | Riera de<br>Buscarons | bon estat | residuals | 1 escomesa |

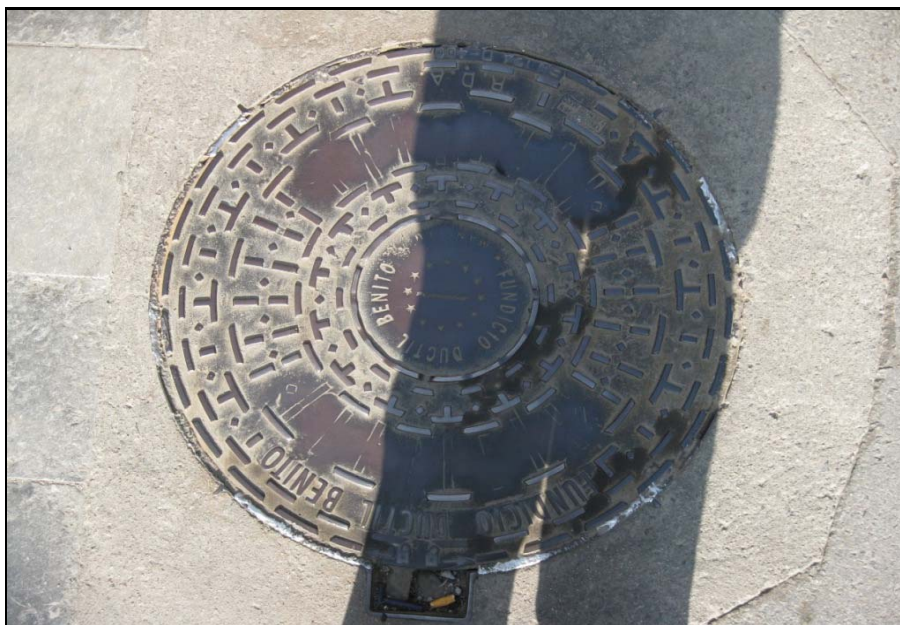
| POU | CARRER | ESTAT | TIPUS AIGÜES | OBSERVACIONS |
|---|---|---|---|---|
| 0336 | Riera de<br>Buscarons | altres | residuals | No es pot obrir. Soldada |

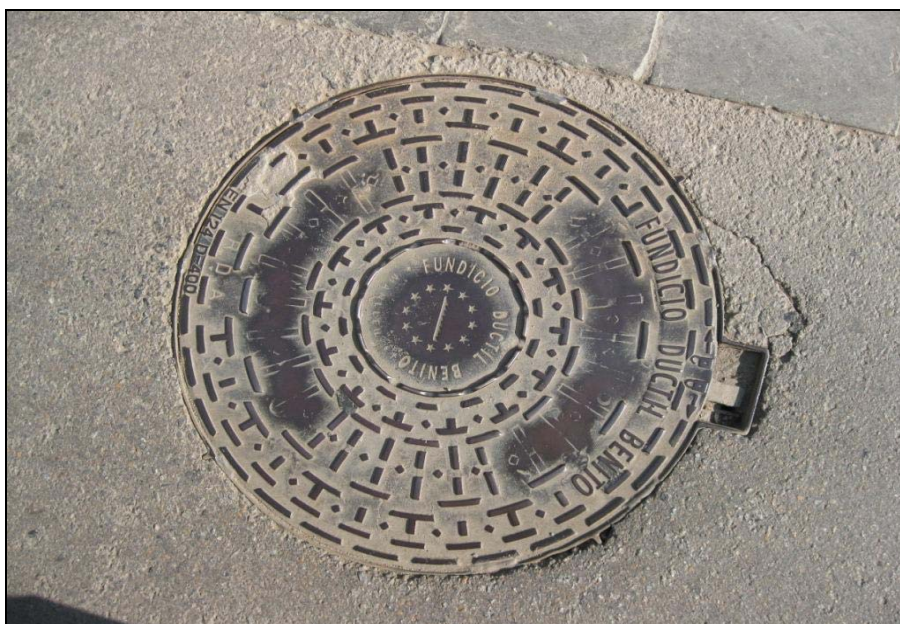
| POU | CARRER | ESTAT | TIPUS AIGÜES | OBSERVACIONS |
|---|---|---|---|---|
| 0337 | Riera de<br>Buscarons | altres | pluvials | No es pot obrir. Soldad.<br>Calaix |

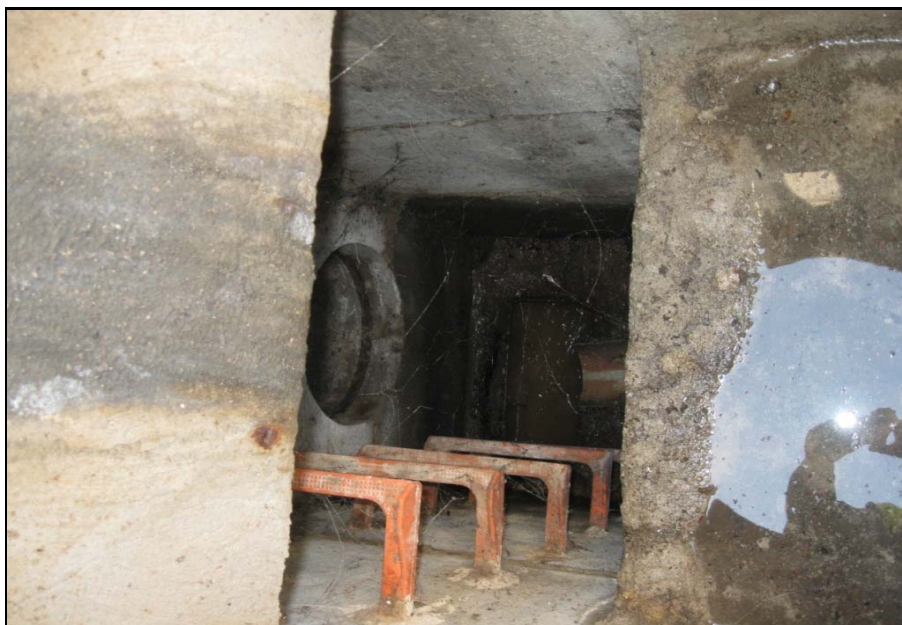
| POU | CARRER | ESTAT | TIPUS AIGÜES | OBSERVACIONS |
|---|---|---|---|---|
| 0338 | Riera de<br>Buscarons | bon estat | residuals | 2 escomeses |

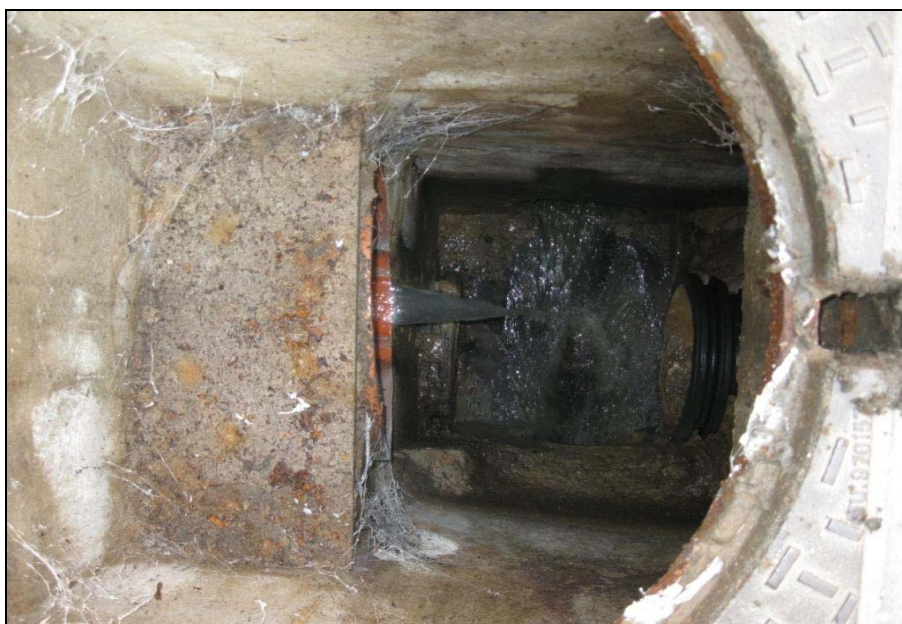
| POU | CARRER | ESTAT | TIPUS AIGÜES | OBSERVACIONS |
|---|---|---|---|---|
| 0339 | Riera de<br>Buscarons | bon estat | residuals | 2 escomeses |

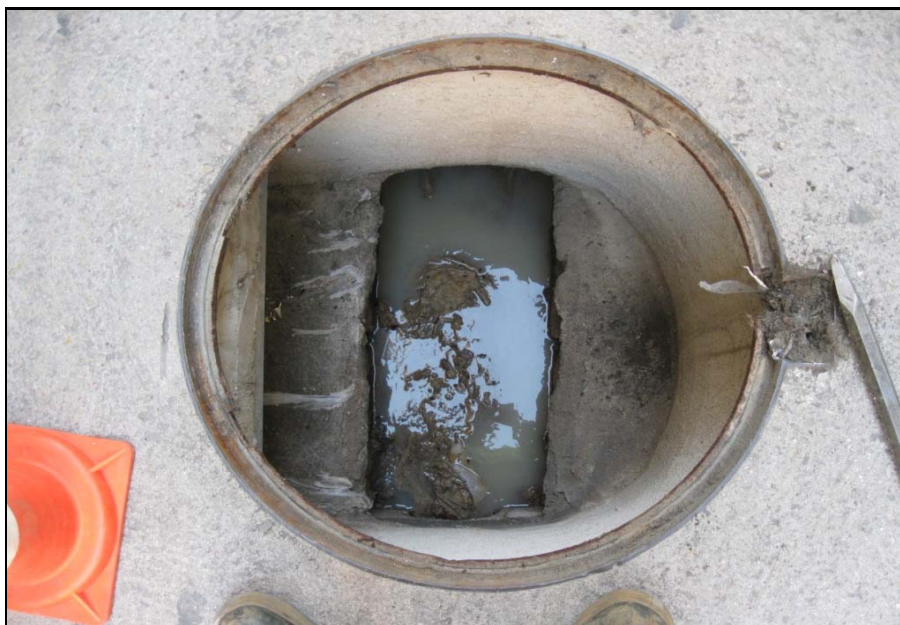
| POU | CARRER | ESTAT | TIPUS AIGÜES | OBSERVACIONS |
|---|---|---|---|---|
| 0340 | Riera de<br>Buscarons | bon estat | residuals | Mitja canya. Falta pestillo |

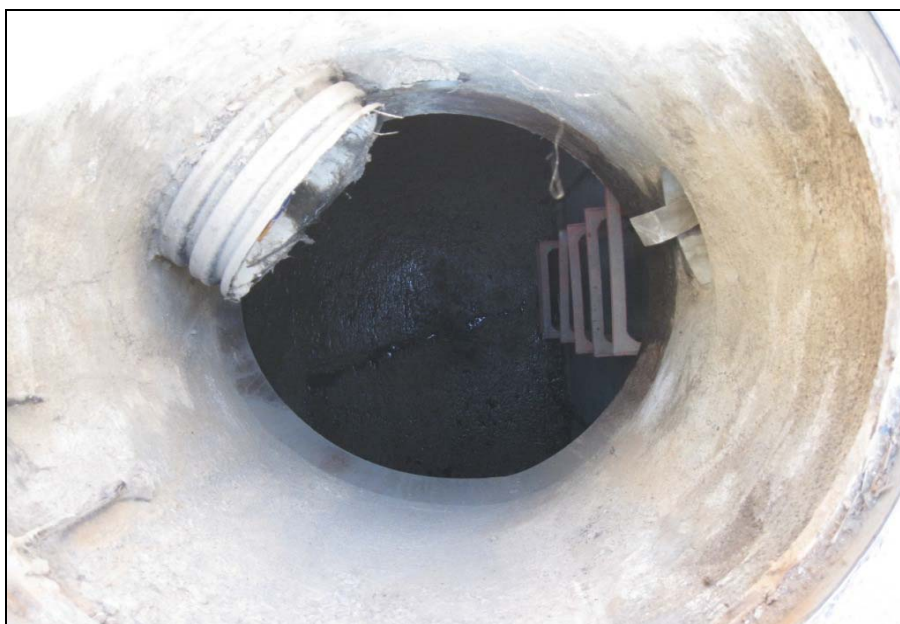
| POU | CARRER | ESTAT | TIPUS AIGÜES | OBSERVACIONS |
|---|---|---|---|---|
| 0341 | Riera de<br>Buscarons | bon estat | pluvials | 1 escomesa |

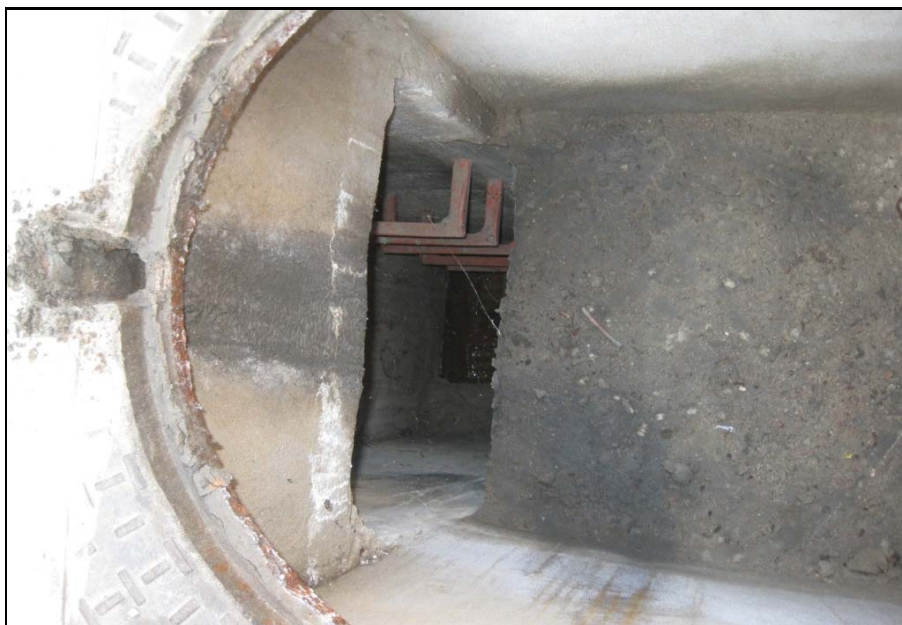
| POU | CARRER | ESTAT | TIPUS AIGÜES | OBSERVACIONS |
|---|---|---|---|---|
| 0342 | Riera de<br>Buscarons | bon estat | residuals | 1 escomesa |

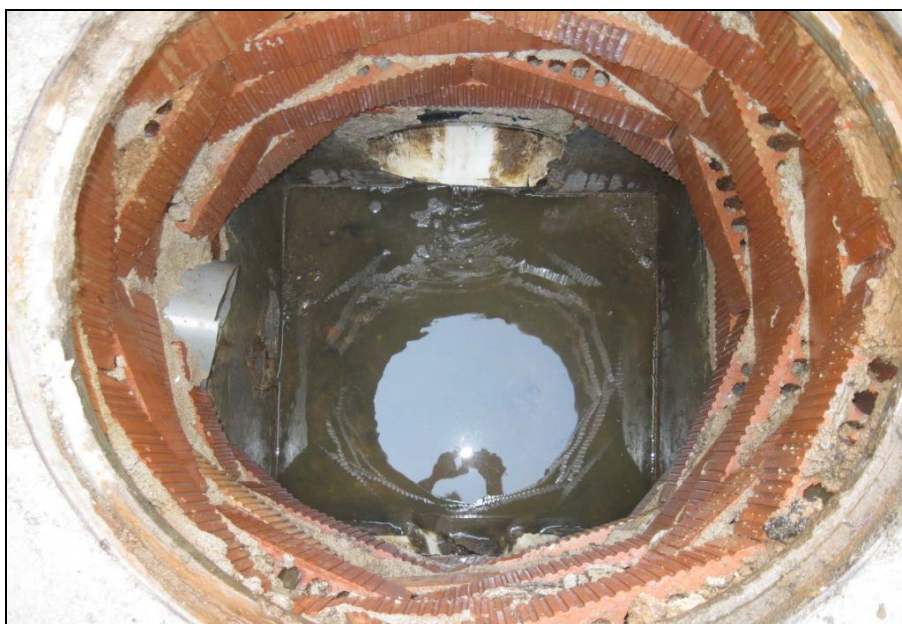
| POU | CARRER | ESTAT | TIPUS AIGÜES | OBSERVACIONS |
|---|---|---|---|---|
| 0343 | Gran | bon estat | residuals | 1 escomesa |

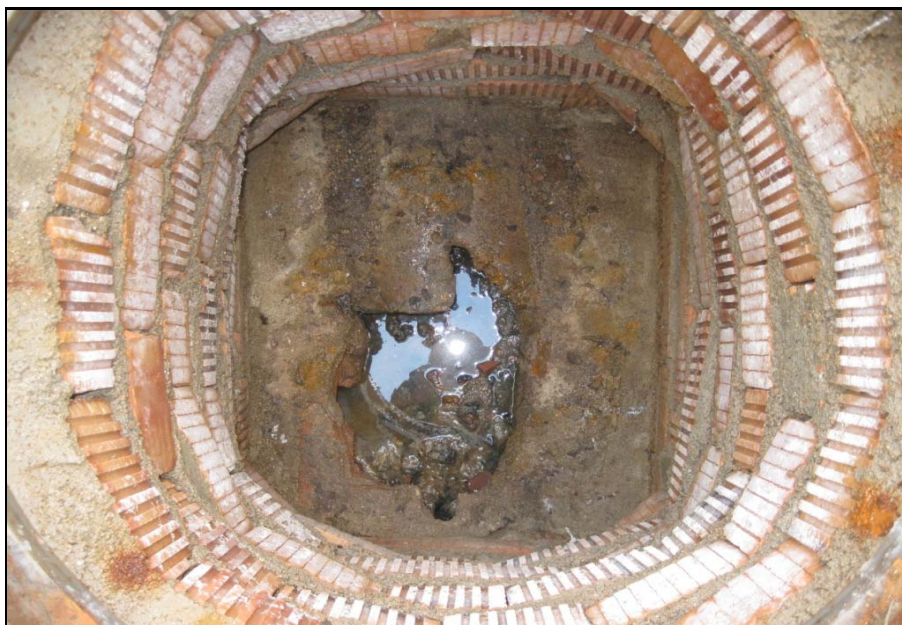
| POU | CARRER | ESTAT | TIPUS AIGÜES | OBSERVACIONS |
|---|---|---|---|---|
| 0344 | Gran | bon estat | residuals | |
