Ajuntament de Canet de Mar

# **Pla Director de Clavegueram Barris Centrals Memòria de l'inventari**

**Annex:  
Estadístiques destacables**

TYPSA, Técnica y Proyectos, S.A.  
*Enginyers, consultors i arquitectes*

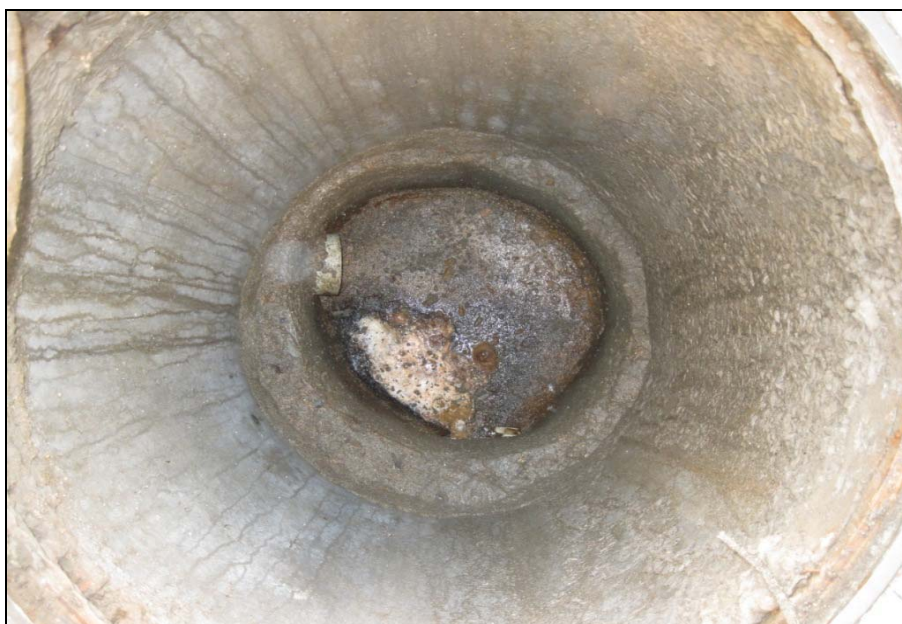
| POU | CARRER | ESTAT | TIPUS AIGÜES | OBSERVACIONS |
|---|---|---|---|---|
| 0345 | Gran | bon estat | residuals | 1 escomesa. Canvi seccio 200-350. Canvi material |

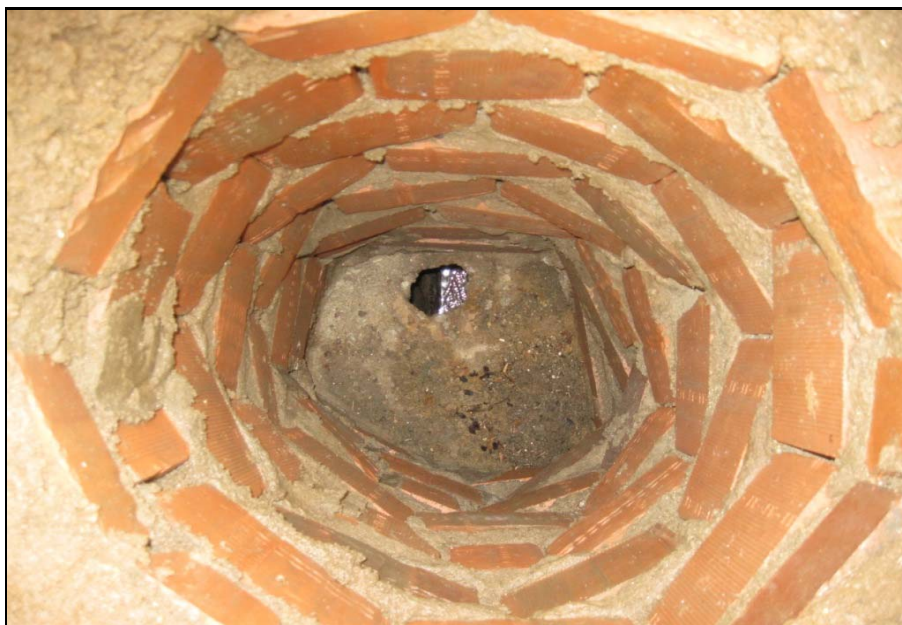
| POU | CARRER | ESTAT | TIPUS AIGÜES | OBSERVACIONS |
|---|---|---|---|---|
| 0346 | Abell Baix | bon estat | unitaries | Mitja canya |

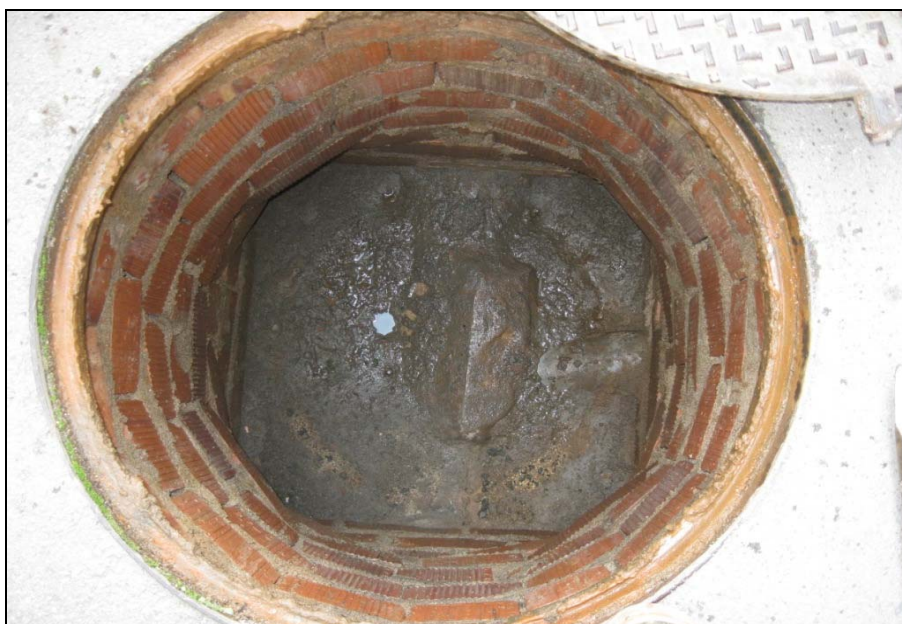
| POU | CARRER | ESTAT | TIPUS AIGÜES | OBSERVACIONS |
|---|---|---|---|---|
| 0347 | Abell | bon estat | residuals | No es veuen els tubs. Falta pestillo |

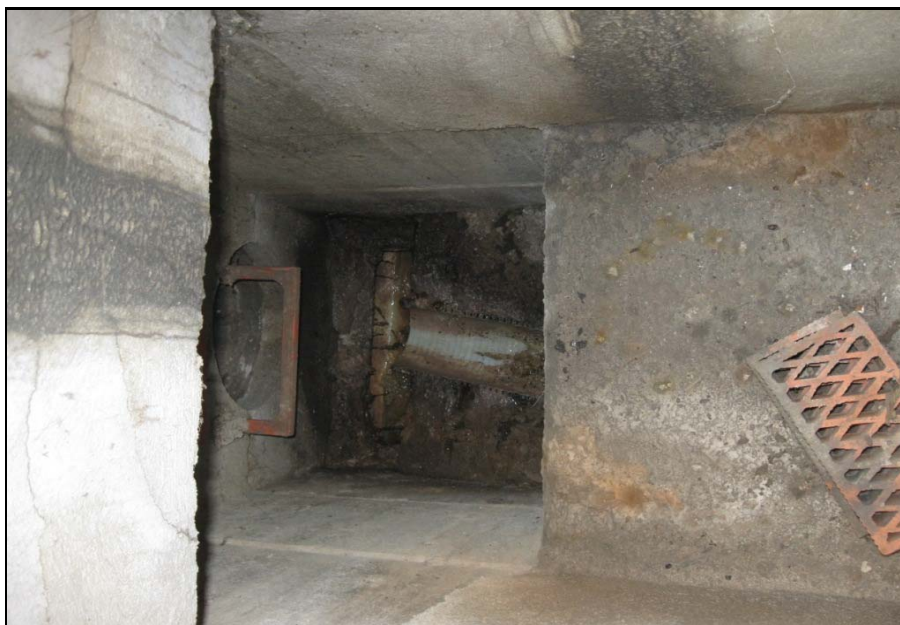
| POU | CARRER | ESTAT | TIPUS AIGÜES | OBSERVACIONS |
|---|---|---|---|---|
| 0348 | Riera de<br>Buscarons | bon estat | residuals | 1 escomesa |

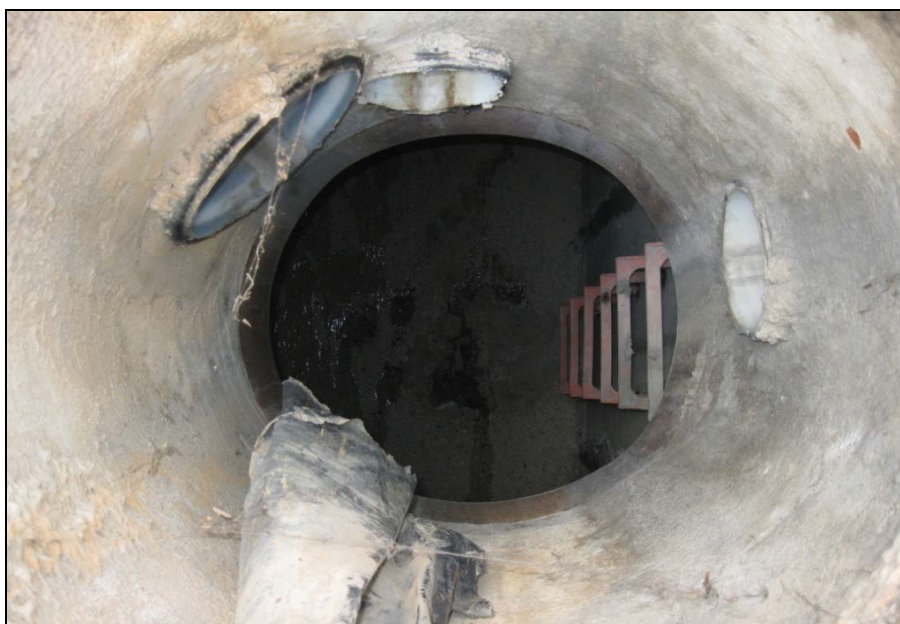
| POU | CARRER | ESTAT | TIPUS AIGÜES | OBSERVACIONS |
|---|---|---|---|---|
| 0349 | Riera de<br>Buscarons | bon estat | pluvials | 3 escomeses |

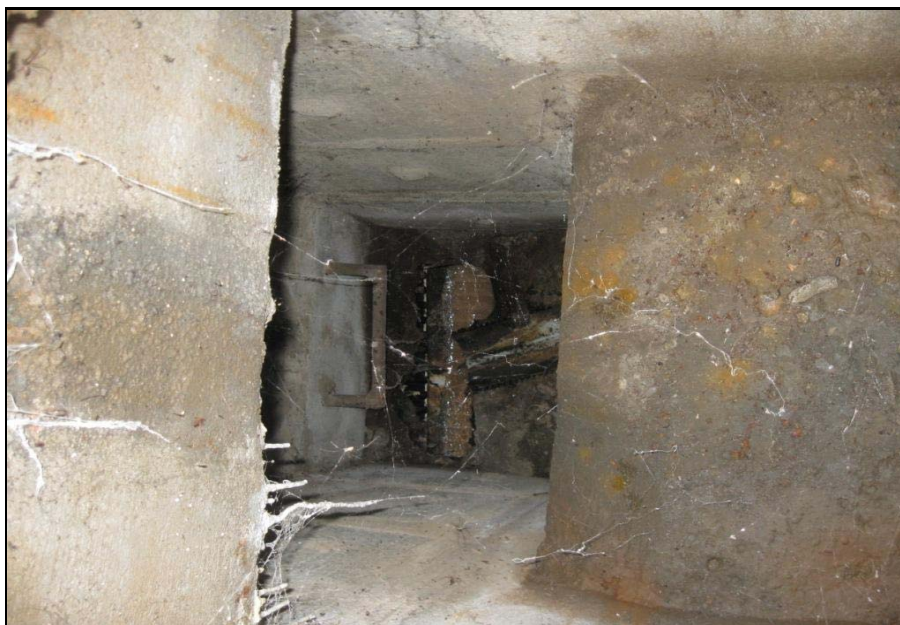
| POU | CARRER | ESTAT | TIPUS AIGÜES | OBSERVACIONS |
|---|---|---|---|---|
| 0350 | Riera de<br>Buscarons | bon estat | residuals | 1 escomesa |

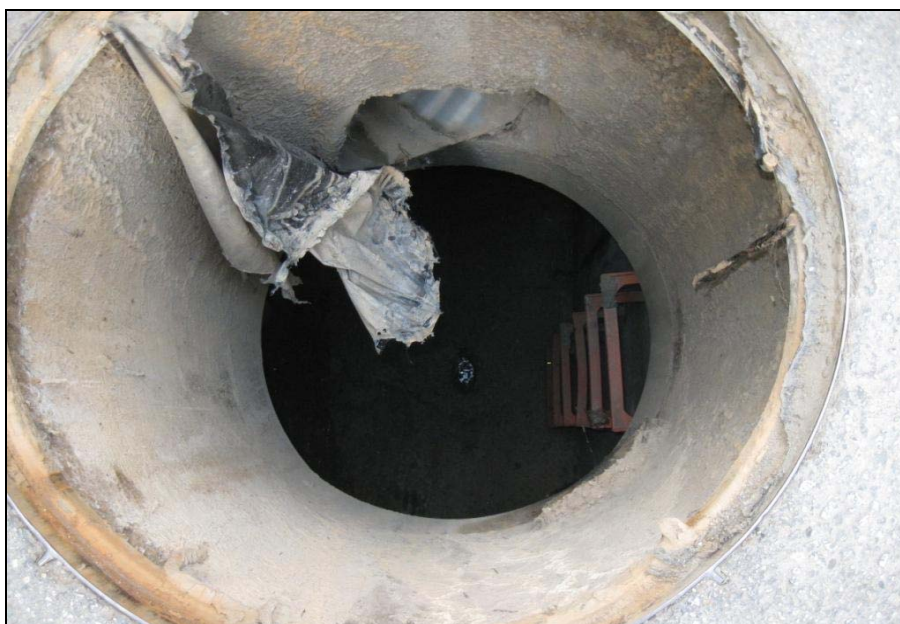
| POU | CARRER | ESTAT | TIPUS AIGÜES | OBSERVACIONS |
|---|---|---|---|---|
| 0351 | Riera de<br>Buscarons | bon estat | pluvials | 3 escomeses. Falta pestillo |

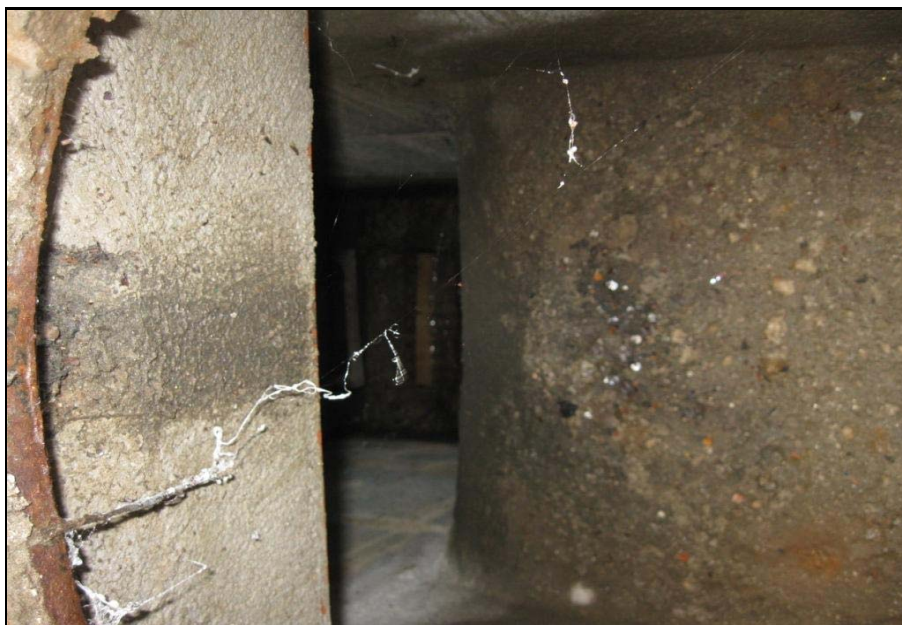
| POU | CARRER | ESTAT | TIPUS AIGÜES | OBSERVACIONS |
|---|---|---|---|---|
| 0352 | Riera de<br>Buscarons | bon estat | residuals | Mitja canya. No es veuen els<br>tubs |

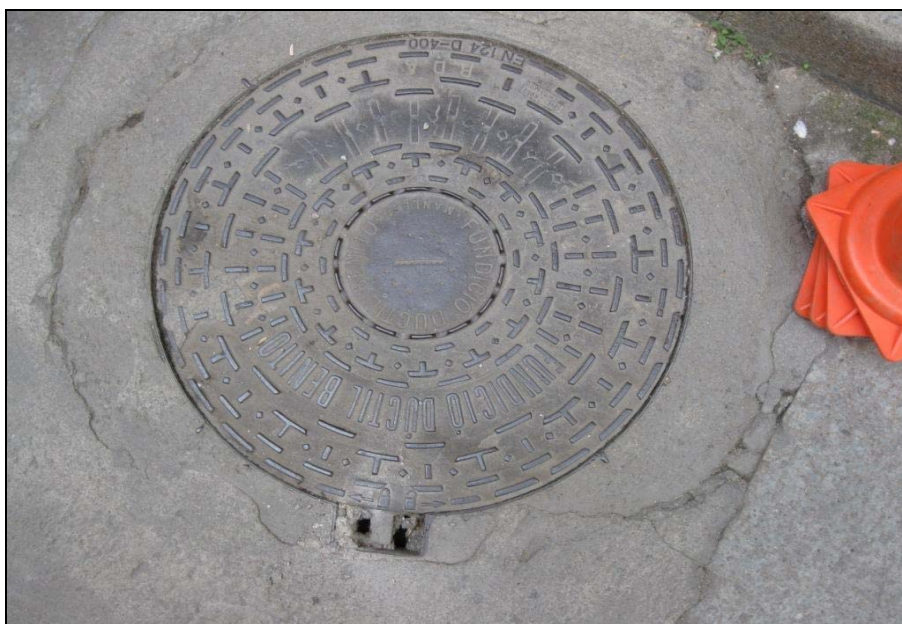
| POU | CARRER | ESTAT | TIPUS AIGÜES | OBSERVACIONS |
|---|---|---|---|---|
| 0353 | Riera de<br>Buscarons | altres | residuals | No es pot obrir. Tapa<br>asfaltada |

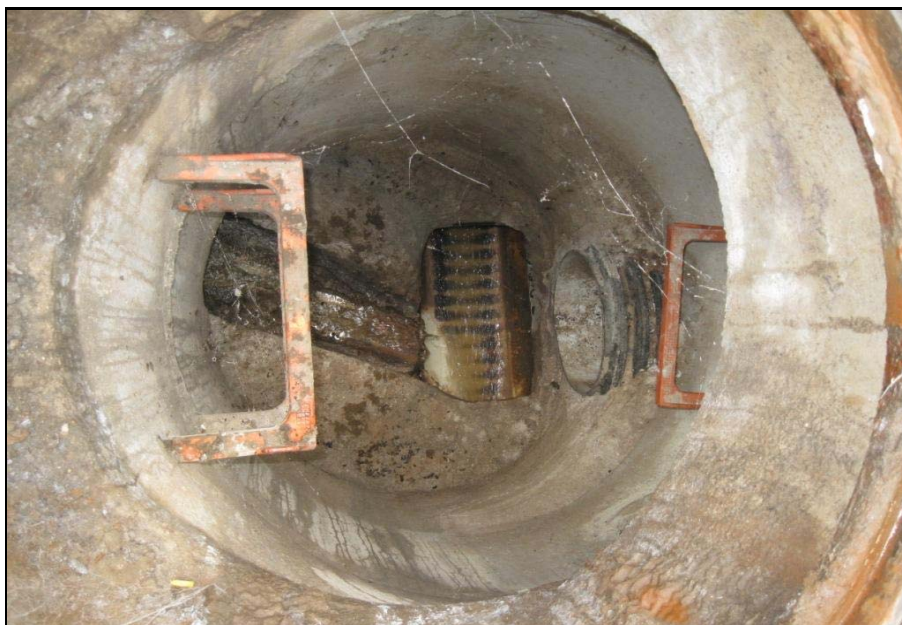
| POU | CARRER | ESTAT | TIPUS AIGÜES | OBSERVACIONS |
|---|---|---|---|---|
| 0354 | Riera de<br>Buscarons | bon estat | residuals | Possible SE a calaix |

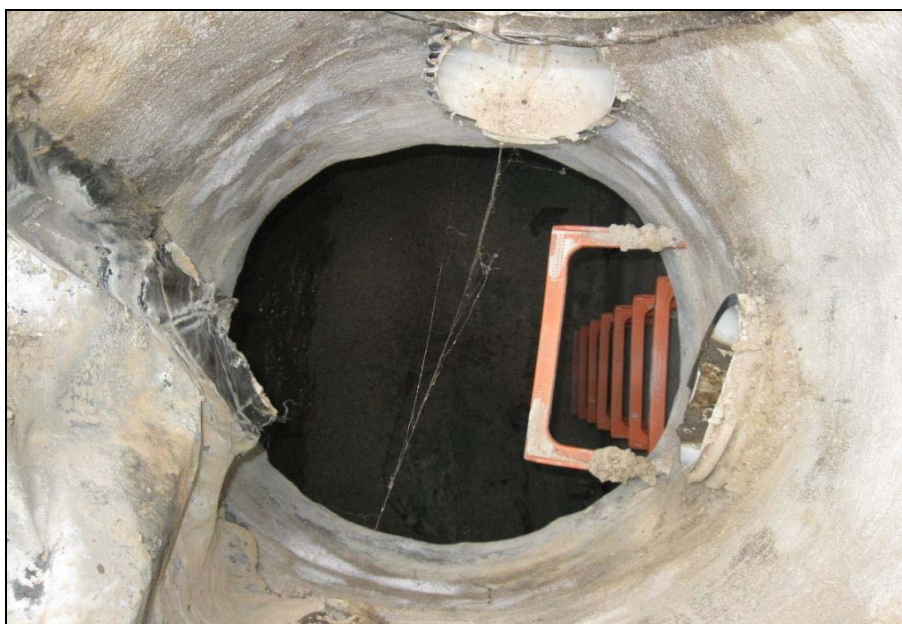
| POU | CARRER | ESTAT | TIPUS AIGÜES | OBSERVACIONS |
|---|---|---|---|---|
| 0355 | Riera de<br>Buscarons | bon estat | pluvials | Calaix. 8 escomeses |

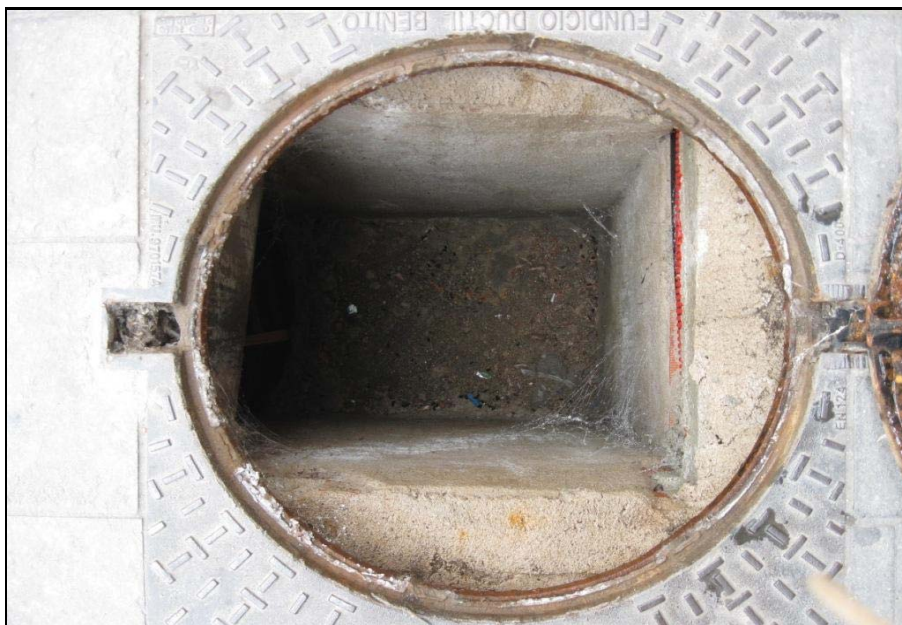
| POU | CARRER | ESTAT | TIPUS AIGÜES | OBSERVACIONS |
|---|---|---|---|---|
| 0356 | Riera de<br>Buscarons | bon estat | residuals | No es veuen els tubs |

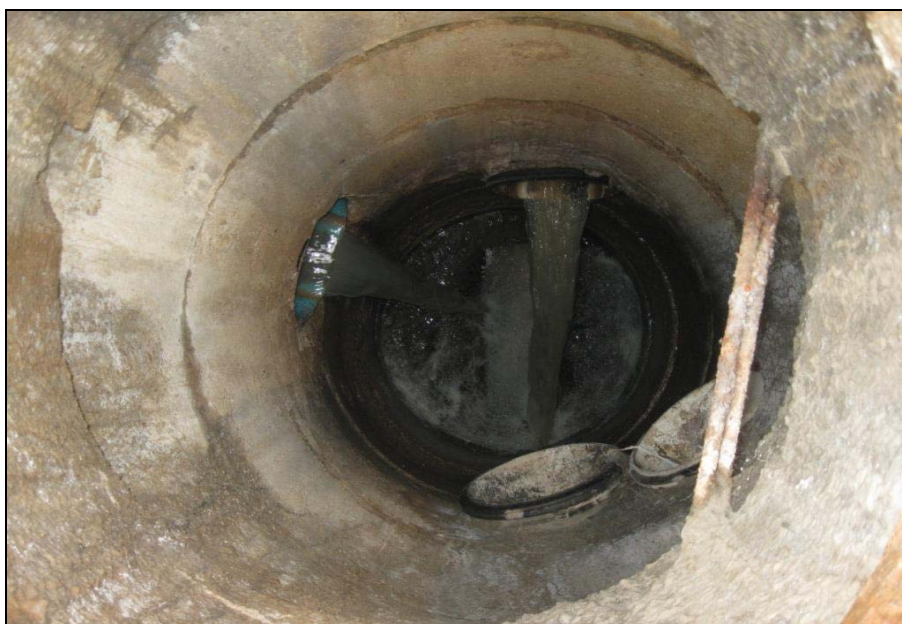
| POU | CARRER | ESTAT | TIPUS AIGÜES | OBSERVACIONS |
|---|---|---|---|---|
| 0357 | Riera de<br>Buscarons | bon estat | residuals | |

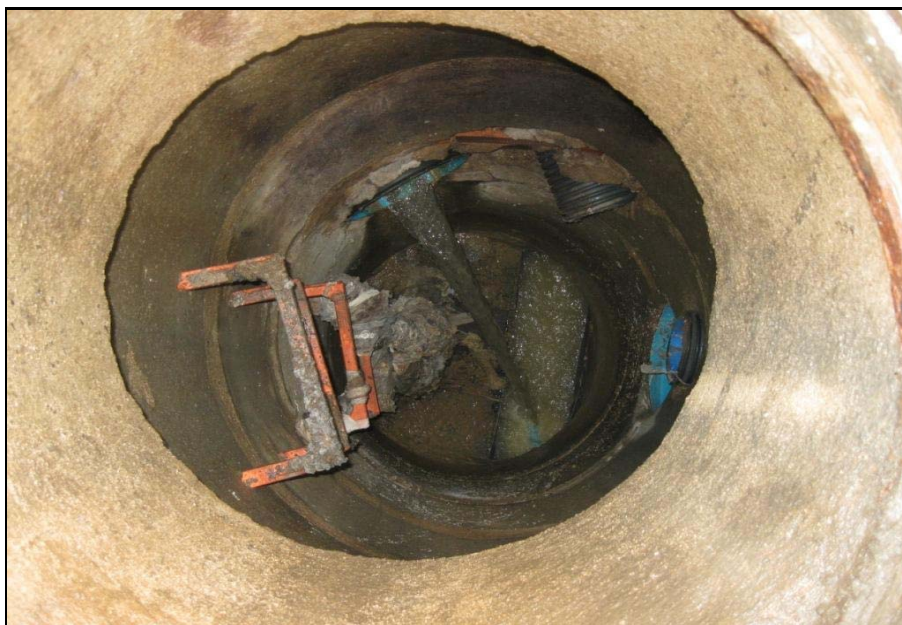
| POU | CARRER | ESTAT | TIPUS AIGÜES | OBSERVACIONS |
|---|---|---|---|---|
| 0359 | Riera de<br>Buscarons | bon estat | residuals | 3 escomeses. Brutícia |

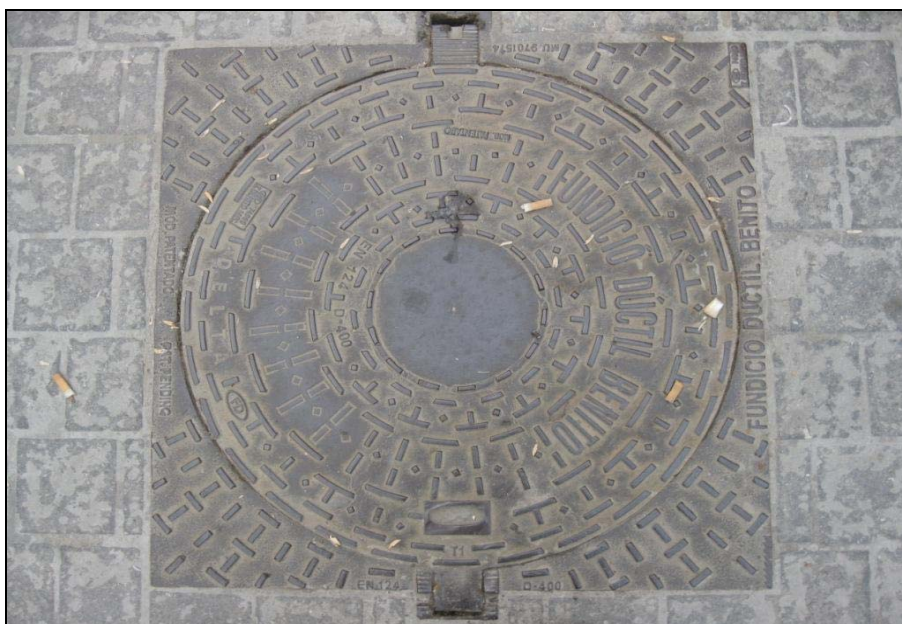
| POU | CARRER | ESTAT | TIPUS AIGÜES | OBSERVACIONS |
|---|---|---|---|---|
| 0360 | Riera de<br>Buscarons | altres | residuals | No es pot obrir |

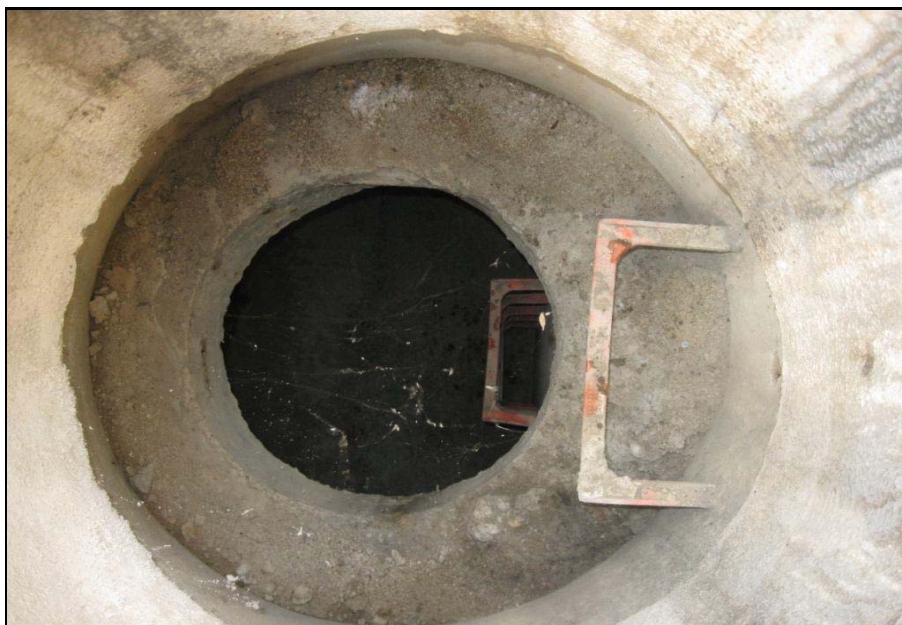
| POU | CARRER | ESTAT | TIPUS AIGÜES | OBSERVACIONS |
|---|---|---|---|---|
| 0361 | Riera Sant Domenec | bon estat | pluvials | Calaix |

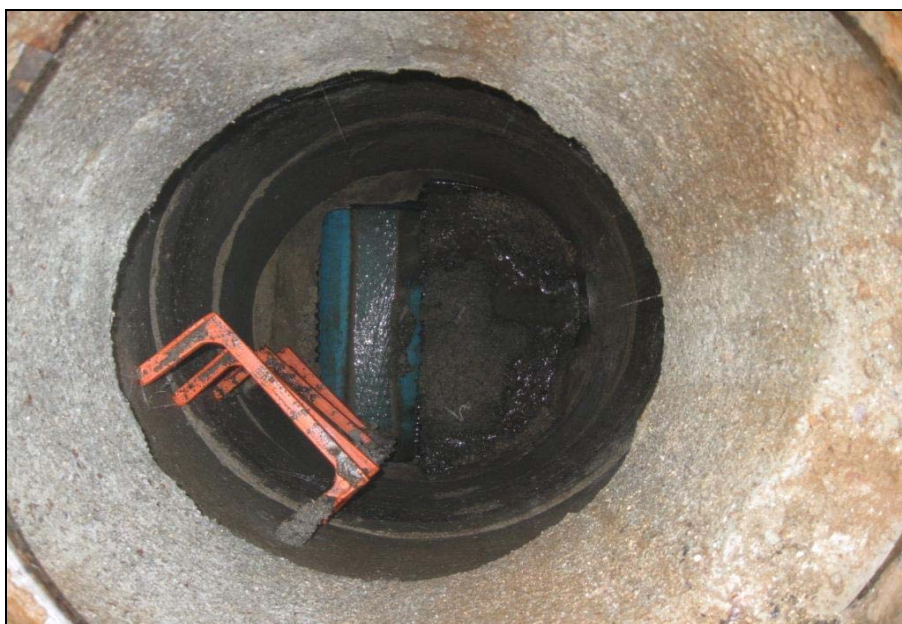
| POU | CARRER | ESTAT | TIPUS AIGÜES | OBSERVACIONS |
|---|---|---|---|---|
| 0363 | Riera Sant Domenec | bon estat | residuals | 1 escomesa. Mitja canya |

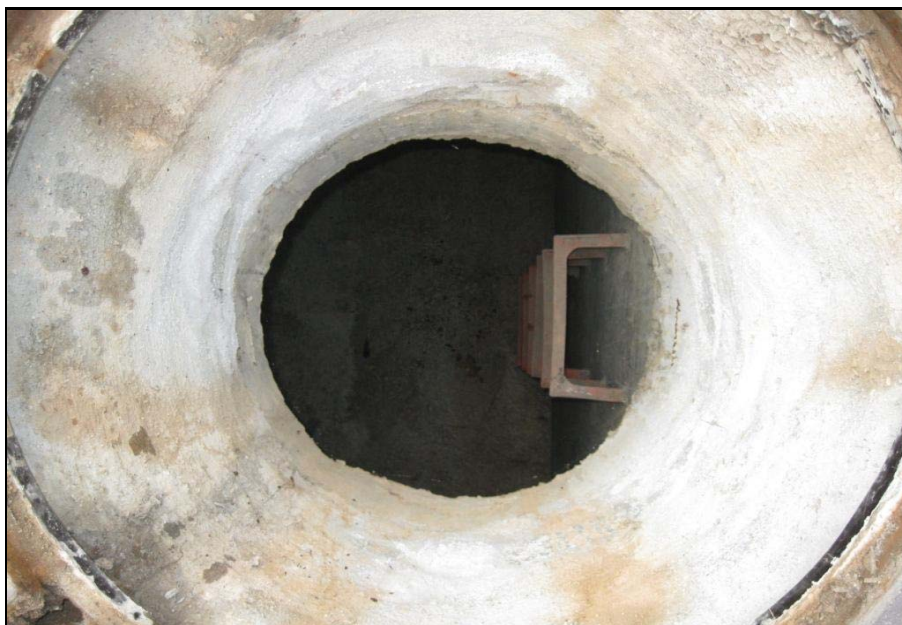
| POU | CARRER | ESTAT | TIPUS AIGÜES | OBSERVACIONS |
|---|---|---|---|---|
| 0364 | Riera Sant Domenec | bon estat | pluvials | Calaix |

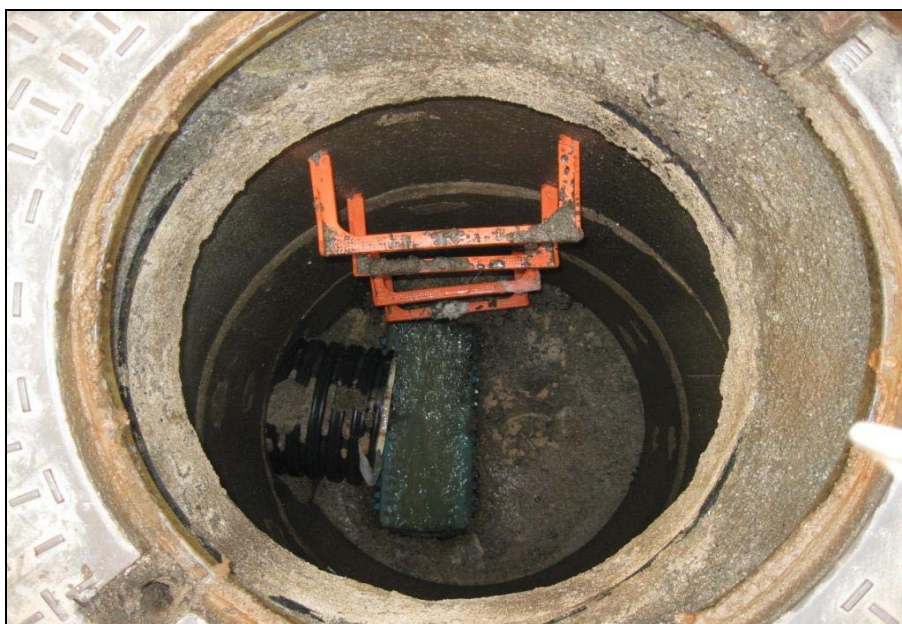
| POU | CARRER | ESTAT | TIPUS AIGÜES | OBSERVACIONS |
|---|---|---|---|---|
| 0365 | Riera Sant Domenec | bon estat | residuals | Mitja canya |

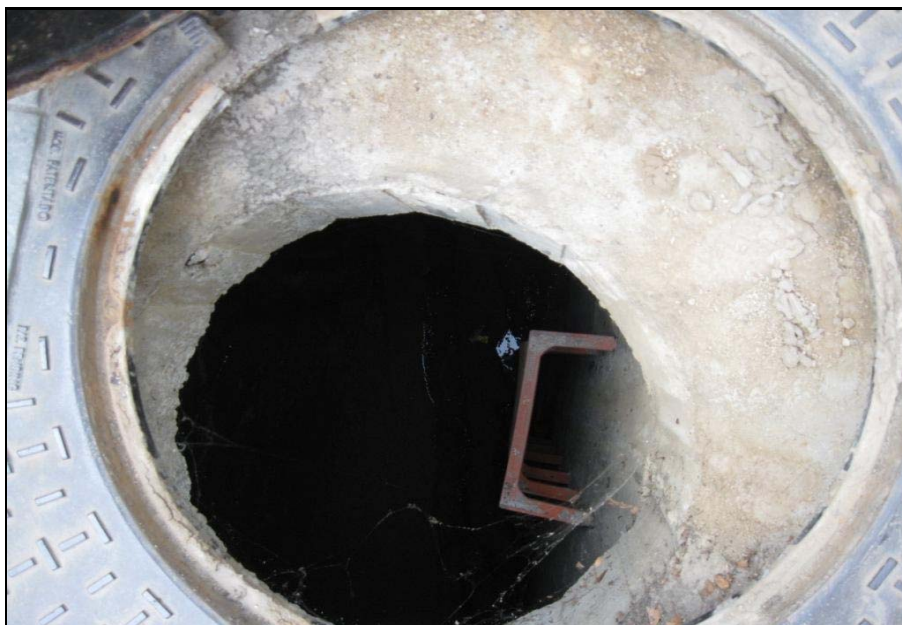
| POU | CARRER | ESTAT | TIPUS AIGÜES | OBSERVACIONS |
|---|---|---|---|---|
| 0366 | Riera Sant Domenec | bon estat | pluvials | Calaix |

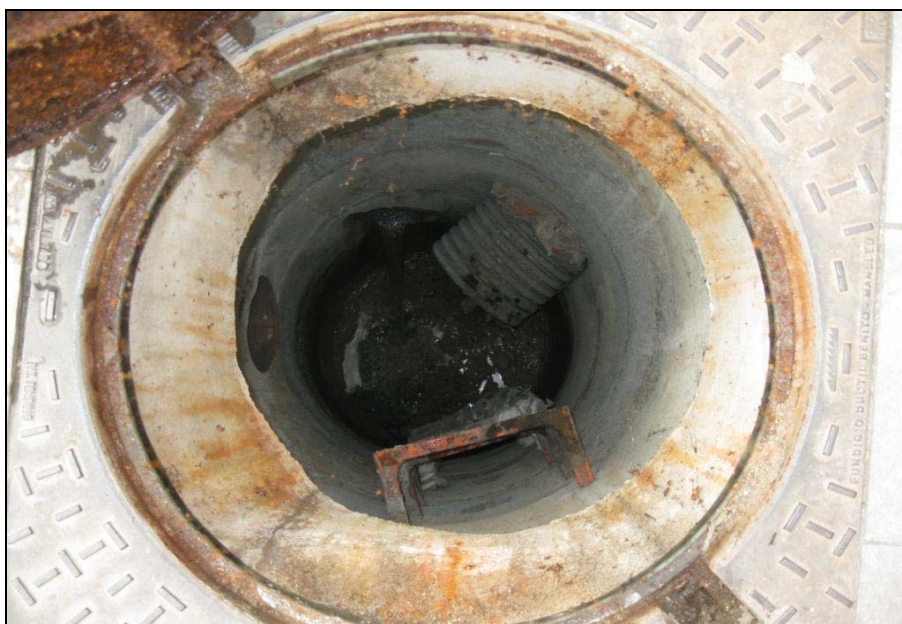
| POU | CARRER | ESTAT | TIPUS AIGÜES | OBSERVACIONS |
|---|---|---|---|---|
| 0367 | Riera Sant Domenec | bon estat | residuals | 2 escomeses |

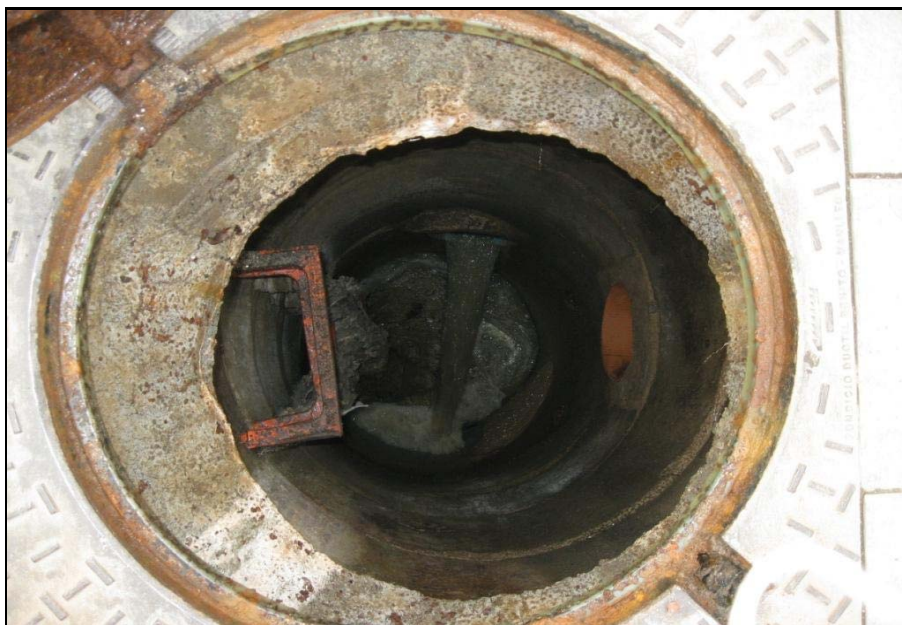
| POU | CARRER | ESTAT | TIPUS AIGÜES | OBSERVACIONS |
|---|---|---|---|---|
| 0368 | Riera Sant Domenec | bon estat | residuals | 1 escomesa |

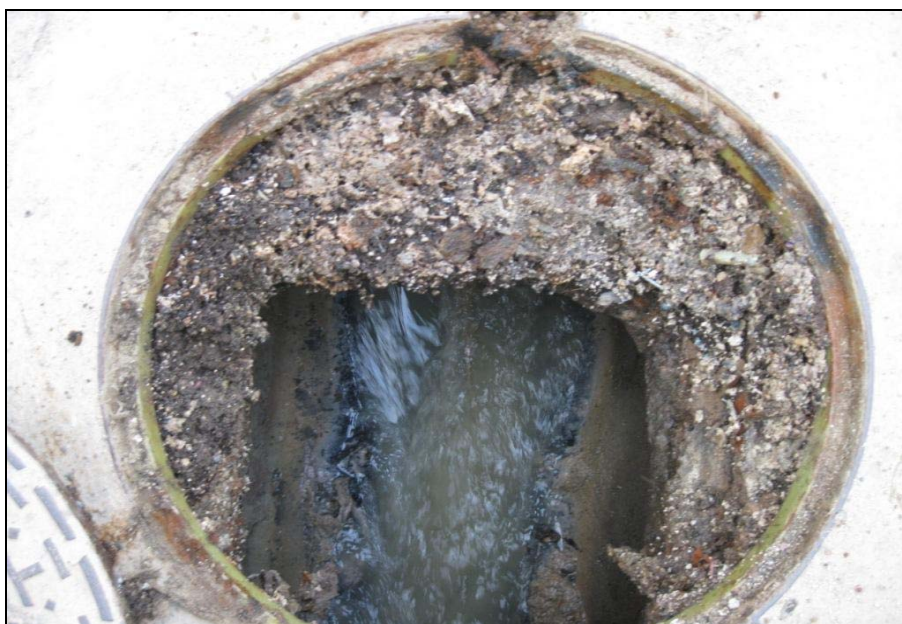
| POU | CARRER | ESTAT | TIPUS AIGÜES | OBSERVACIONS |
|---|---|---|---|---|
| 0371 | Riera Sant Domenec | bon estat | residuals | Molt brut |

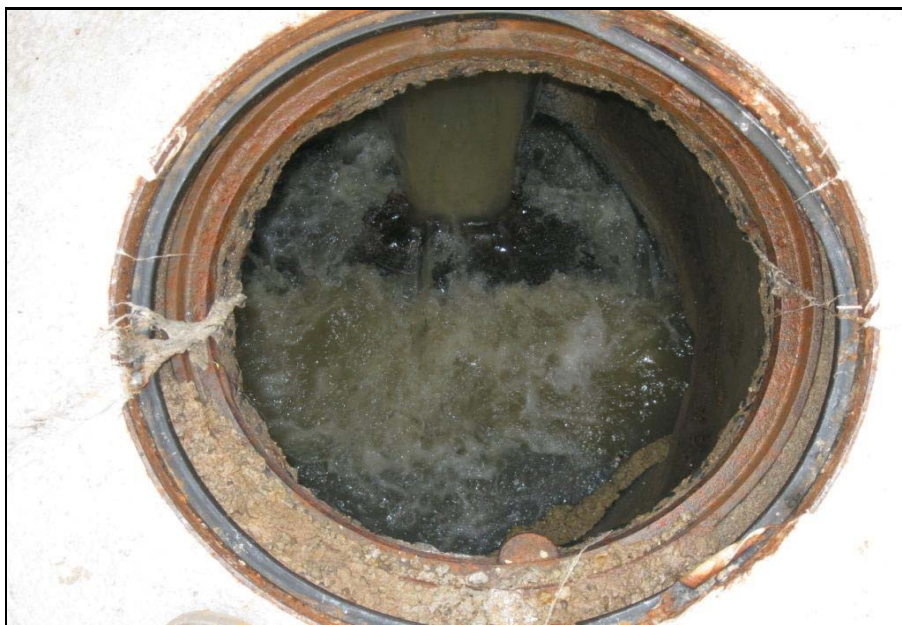
| POU | CARRER | ESTAT | TIPUS AIGÜES | OBSERVACIONS |
|---|---|---|---|---|
| 0372 | Riera Sant Domenec | bon estat | residuals | 2 escomeses |

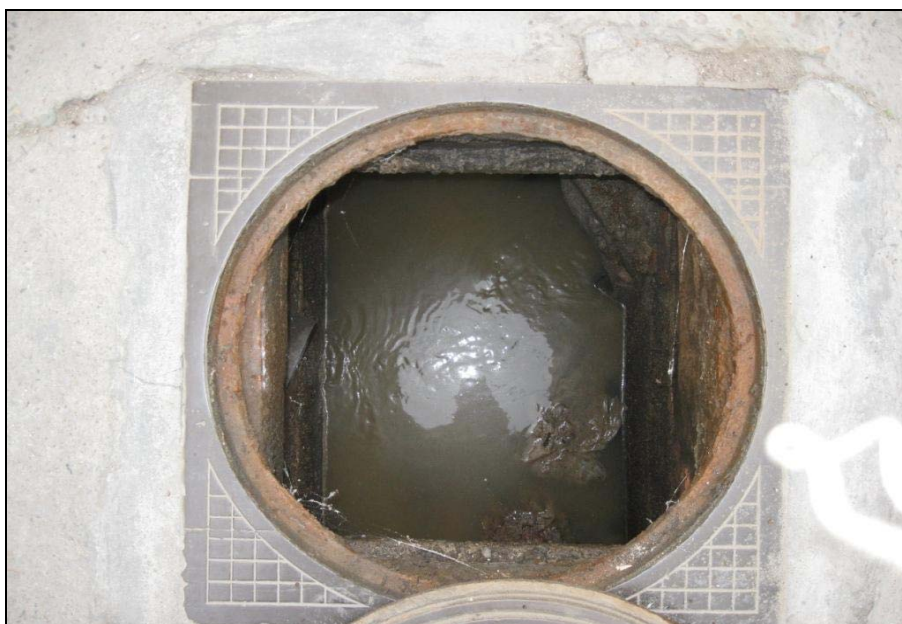
| POU | CARRER | ESTAT | TIPUS AIGÜES | OBSERVACIONS |
|---|---|---|---|---|
| 0373 | Sant Pere | bon estat | residuals | 2 escomeses |

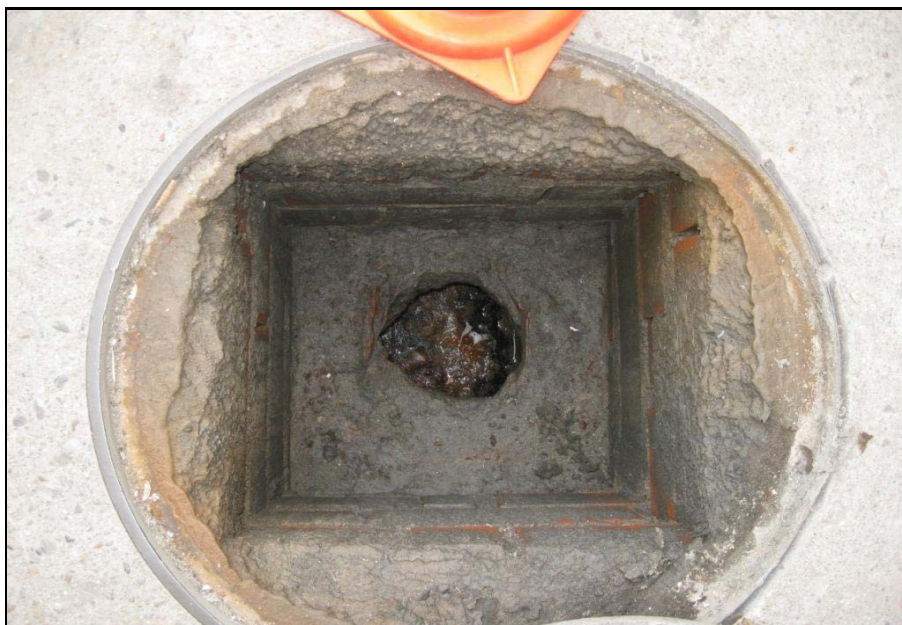
| POU | CARRER | ESTAT | TIPUS AIGÜES | OBSERVACIONS |
|---|---|---|---|---|
| 0374 | Sant Pere | bon estat | residuals | Pou totxo |

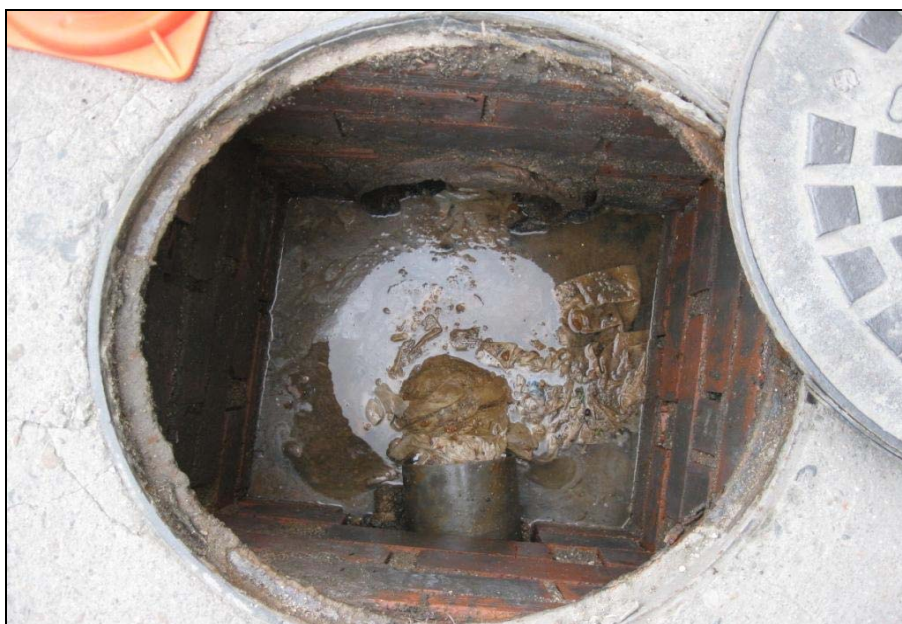
| POU | CARRER | ESTAT | TIPUS AIGÜES | OBSERVACIONS |
|---|---|---|---|---|
| 0375 | Domenec i Muntaner | bon estat | residuals | Pou totxo. Canvi secci³. brut |

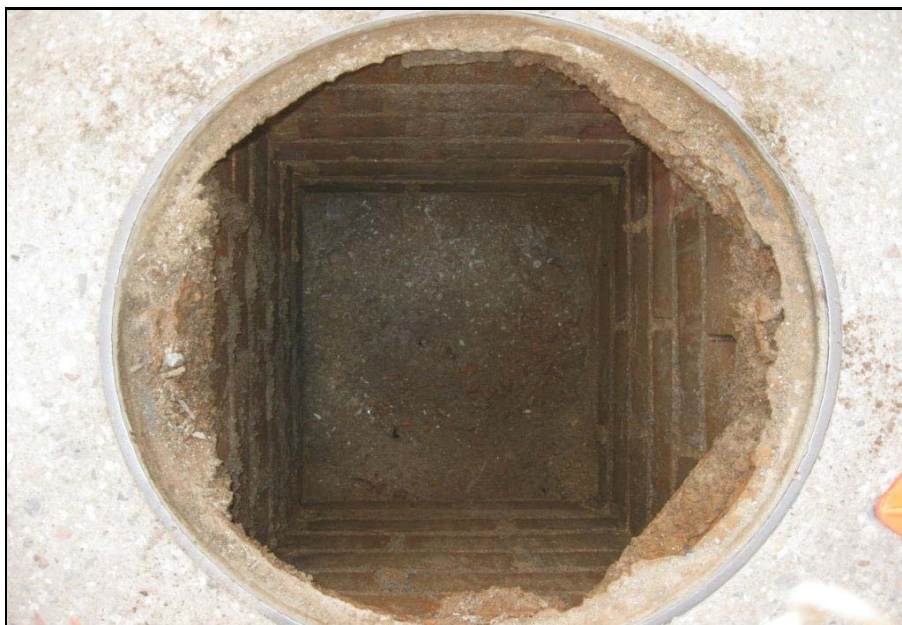
| POU | CARRER | ESTAT | TIPUS AIGÜES | OBSERVACIONS |
|---|---|---|---|---|
| 0376 | Domenec i Muntaner | bon estat | residuals | |

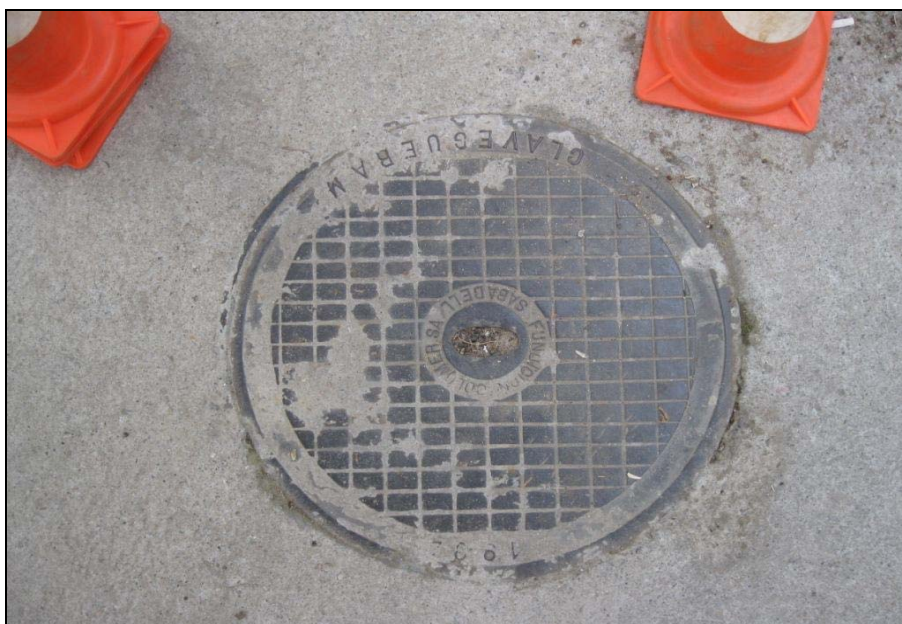
| POU | CARRER | ESTAT | TIPUS AIGÜES | OBSERVACIONS |
|---|---|---|---|---|
| 0377 | Plaça 11 de Setembre | altres | residuals | No es pot obrir. Tapa formigonada |

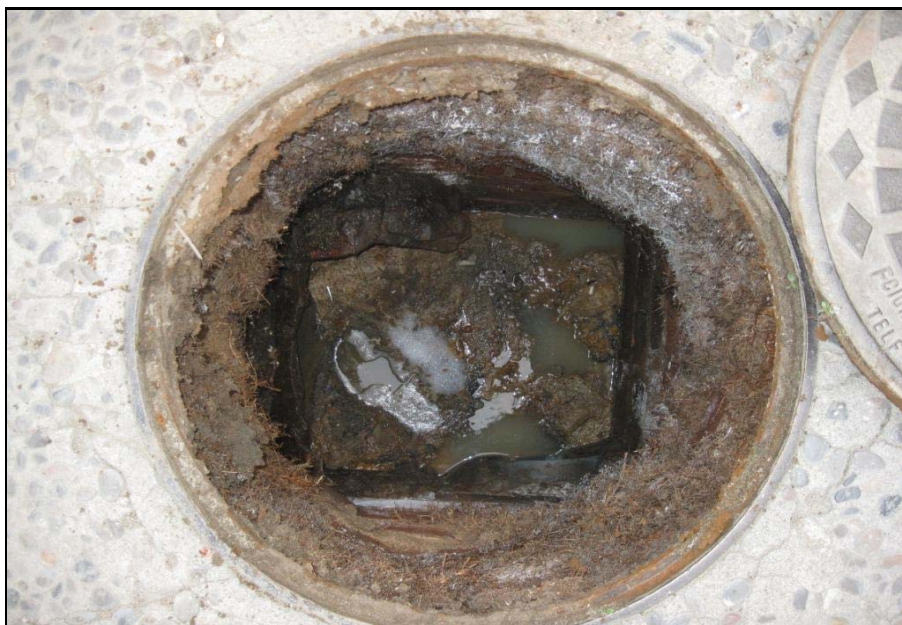
| POU | CARRER | ESTAT | TIPUS AIGÜES | OBSERVACIONS |
|---|---|---|---|---|
| 0378 | Plaça 11 de Setembre | bon estat | residuals | Pou totxo. Canvi seccio.<br>Canvi material |

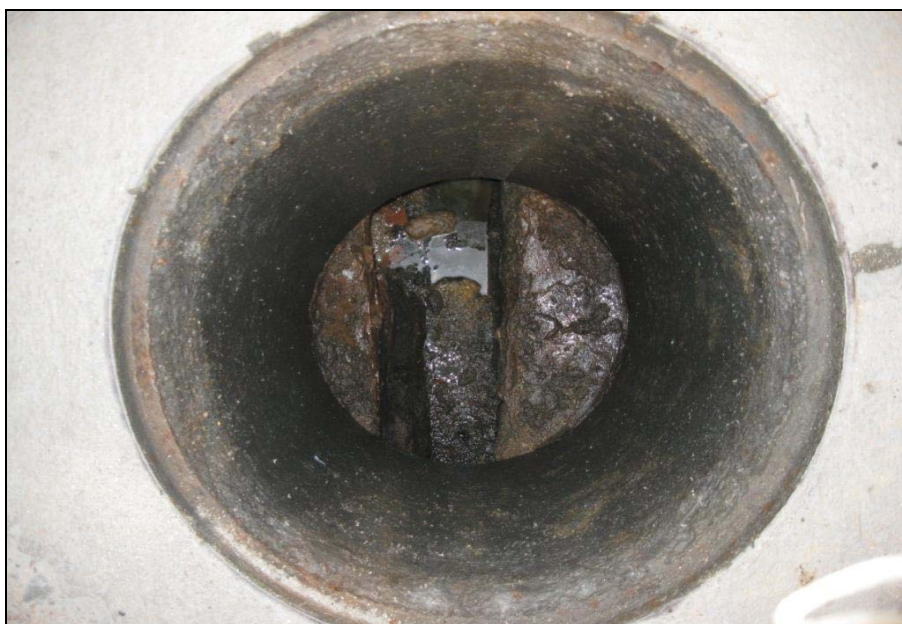
| POU | CARRER | ESTAT | TIPUS AIGÜES | OBSERVACIONS |
|---|---|---|---|---|
| 0379 | Mas Muni | bon estat | residuals | Mitja canya |

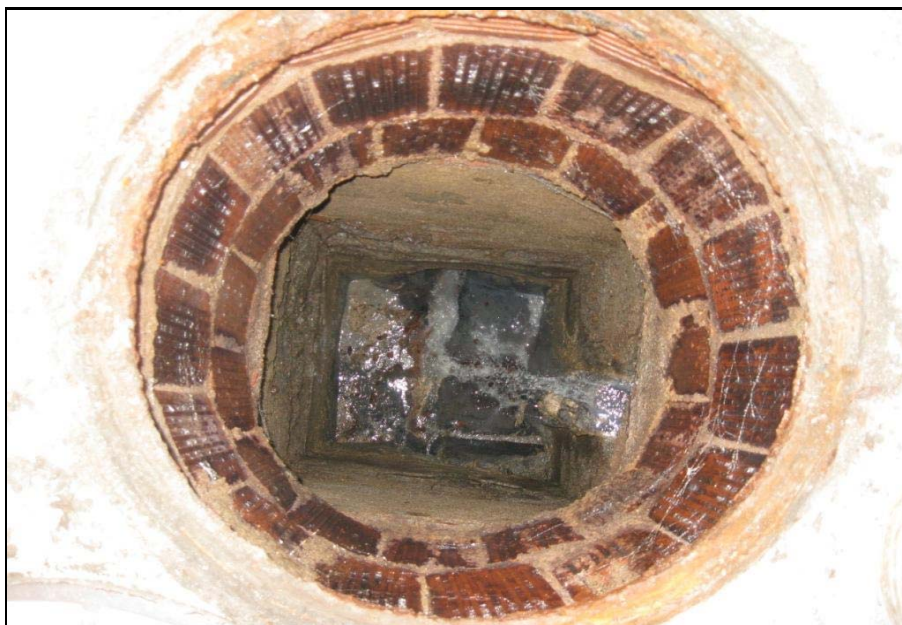
| POU | CARRER | ESTAT | TIPUS AIGÜES | OBSERVACIONS |
|---|---|---|---|---|
| 0380 | Mas Muni | bon estat | residuals | Pou totxo |

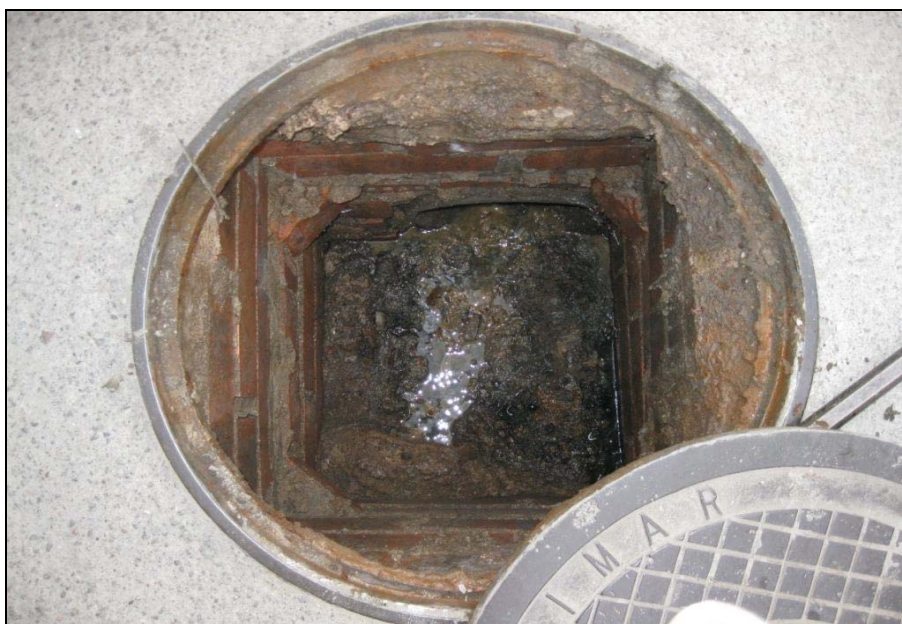
| POU | CARRER | ESTAT | TIPUS AIGÜES | OBSERVACIONS |
|---|---|---|---|---|
| 0381 | Sant Isidre | bon estat | residuals | Canvi seccio. Pou totxo |

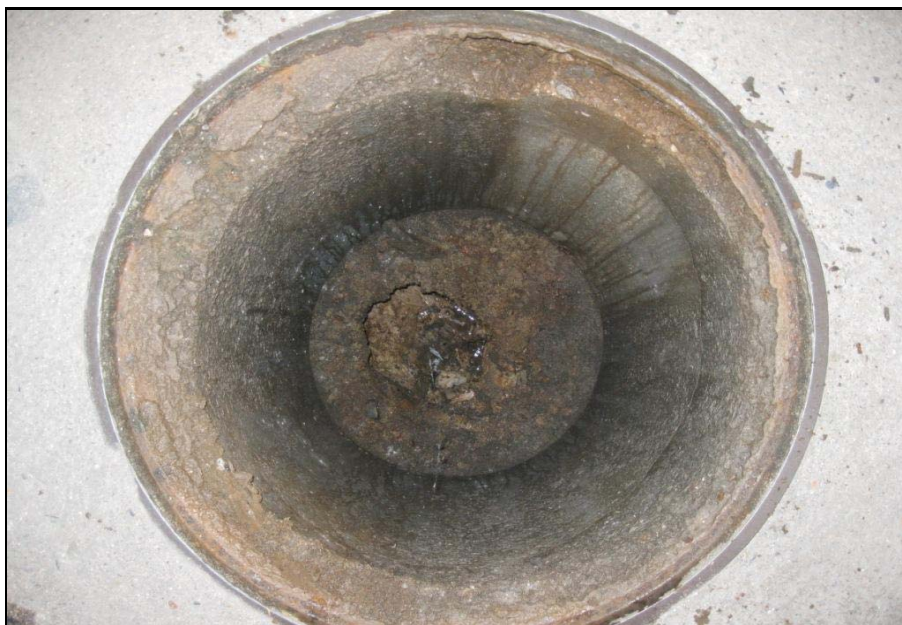
| POU | CARRER | ESTAT | TIPUS AIGÜES | OBSERVACIONS |
|---|---|---|---|---|
| 0382 | Alba | bon estat | unitaries | Brut |

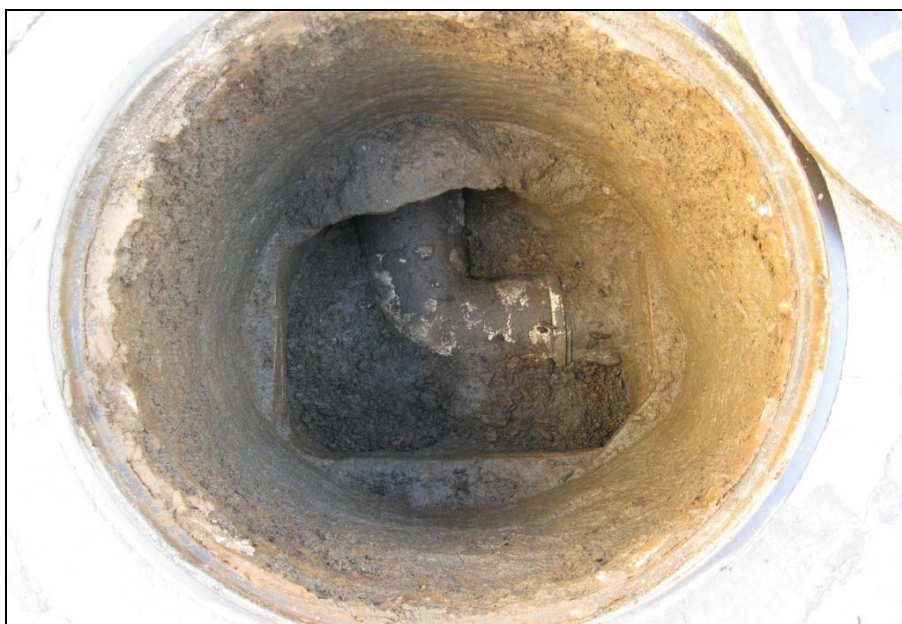
| POU | CARRER | ESTAT | TIPUS AIGÜES | OBSERVACIONS |
|---|---|---|---|---|
| 0383 | Josep Mora | bon estat | residuals | tub tancat |

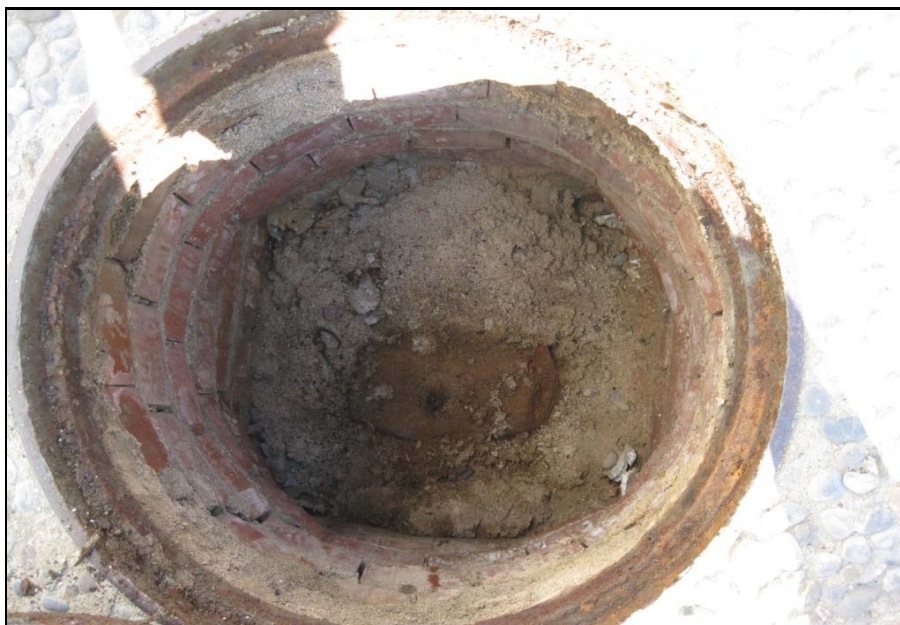
| POU | CARRER | ESTAT | TIPUS AIGÜES | OBSERVACIONS |
|---|---|---|---|---|
| 0384 | Av. Doctor Fleming | bon estat | residuals | no es veuen els tubs. Pou de totxo |

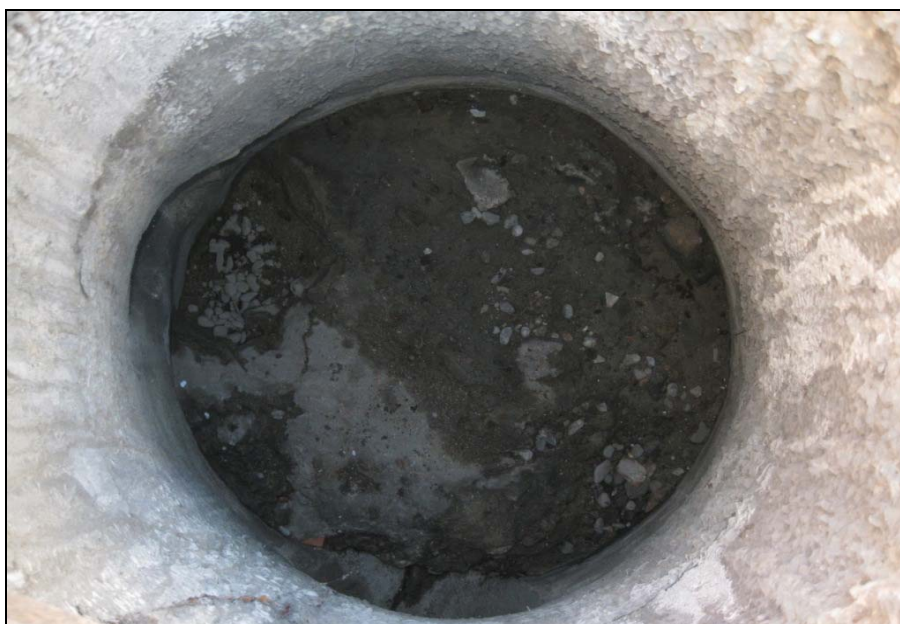
| POU | CARRER | ESTAT | TIPUS AIGÜES | OBSERVACIONS |
|---|---|---|---|---|
| 0385 | Av. Doctor Fleming | bon estat | pluvials | |

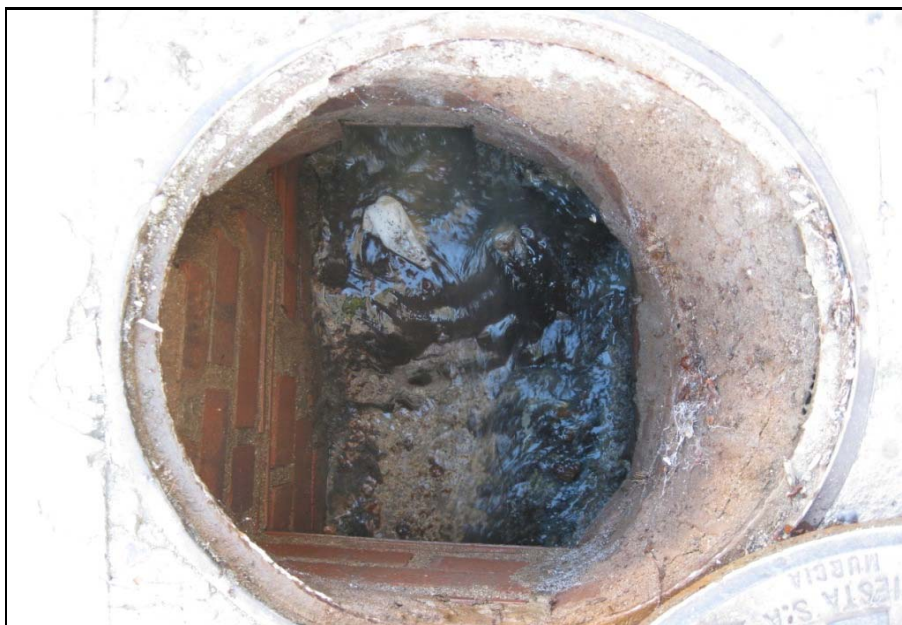
| POU | CARRER | ESTAT | TIPUS AIGÜES | OBSERVACIONS |
|---|---|---|---|---|
| 0386 | Av. Doctor Fleming | bon estat | residuals | Pou de totxo |
