Ajuntament de Canet de Mar

# **Pla Director de Clavegueram Barris Centrals Memòria de l'inventari**

**Annex:  
Estadístiques destacables**

TYPSA, Técnica y Proyectos, S.A.  
*Enginyers, consultors i arquitectes*

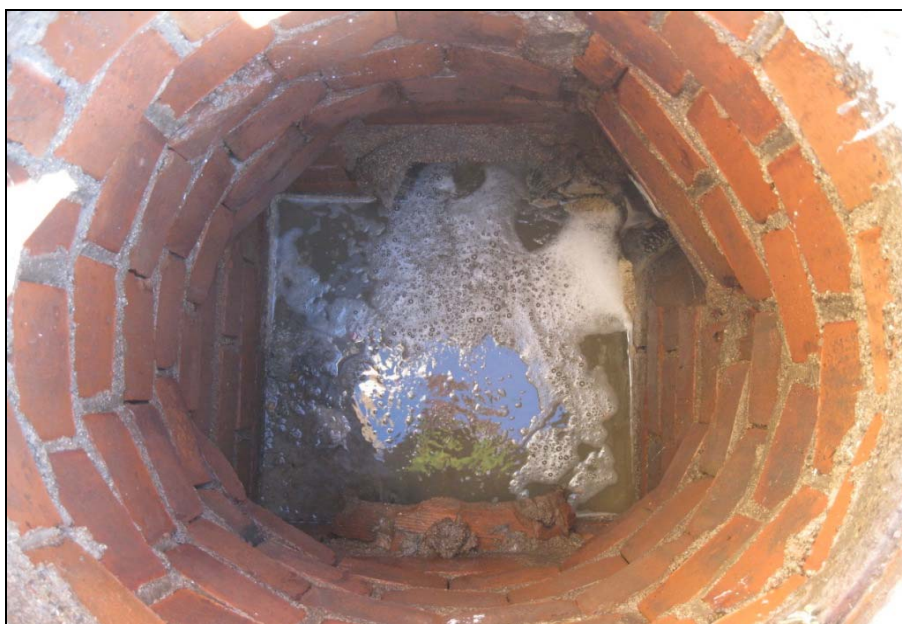
| POU | CARRER | ESTAT | TIPUS AIGÜES | OBSERVACIONS |
|---|---|---|---|---|
| 0387 | Av. Doctor Fleming | bon estat | residuals | Pou de totxo |

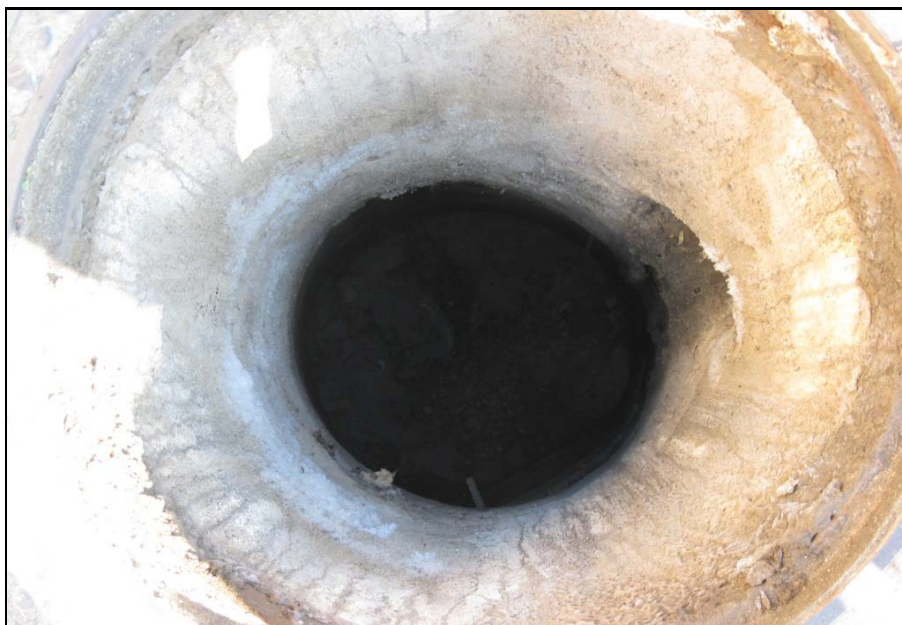
| POU | CARRER | ESTAT | TIPUS AIGÜES | OBSERVACIONS |
|---|---|---|---|---|
| 0388 | Pl.Onze de Setembre | bon estat | pluvials | Inici d'embornal |

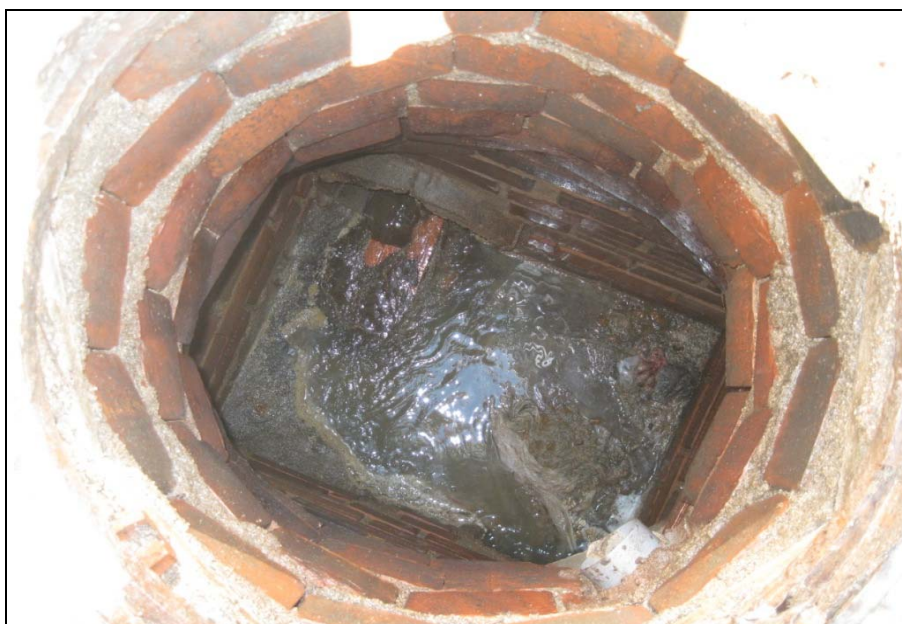
| POU | CARRER | ESTAT | TIPUS AIGÜES | OBSERVACIONS |
|---|---|---|---|---|
| 0389 | Pl.Onze de Setembre | bon estat | residuals | |

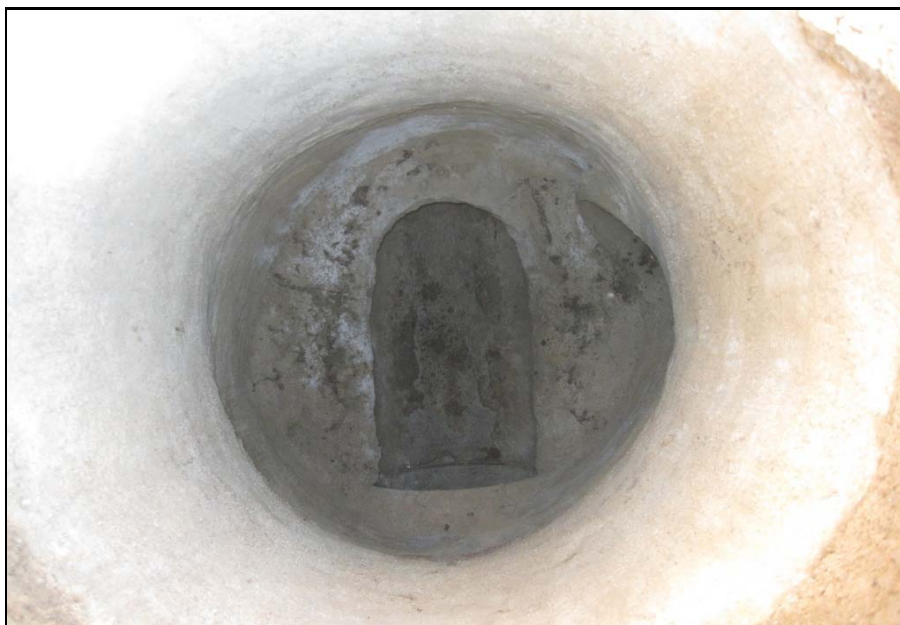
| POU | CARRER | ESTAT | TIPUS AIGÜES | OBSERVACIONS |
|---|---|---|---|---|
| 0390 | Pl.Onze de Setembre | bon estat | pluvials | Mitja canya |

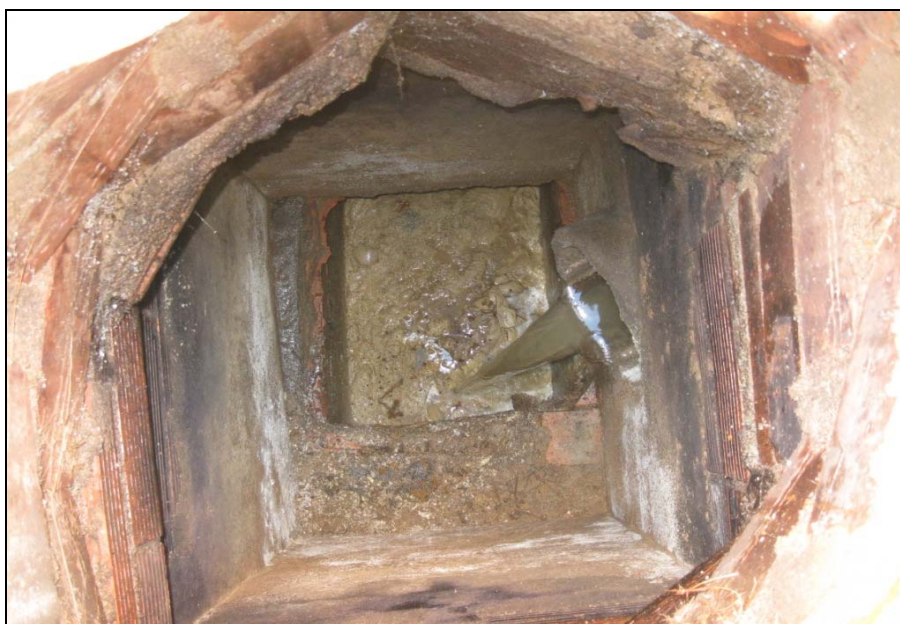
| POU | CARRER | ESTAT | TIPUS AIGÜES | OBSERVACIONS |
|---|---|---|---|---|
| 0391 | Pl.Onze de Setembre | bon estat | residuals | Pou de totxo |

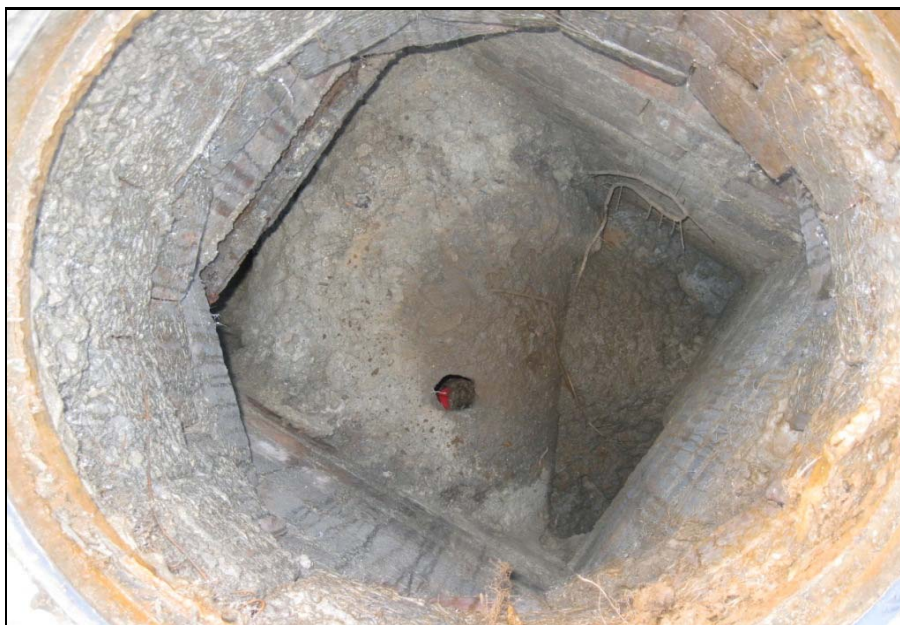
| POU | CARRER | ESTAT | TIPUS AIGÜES | OBSERVACIONS |
|---|---|---|---|---|
| 0392 | Pl.Onze de Setembre | bon estat | residuals | Pou de totxo. Tubs gairebe tancats |

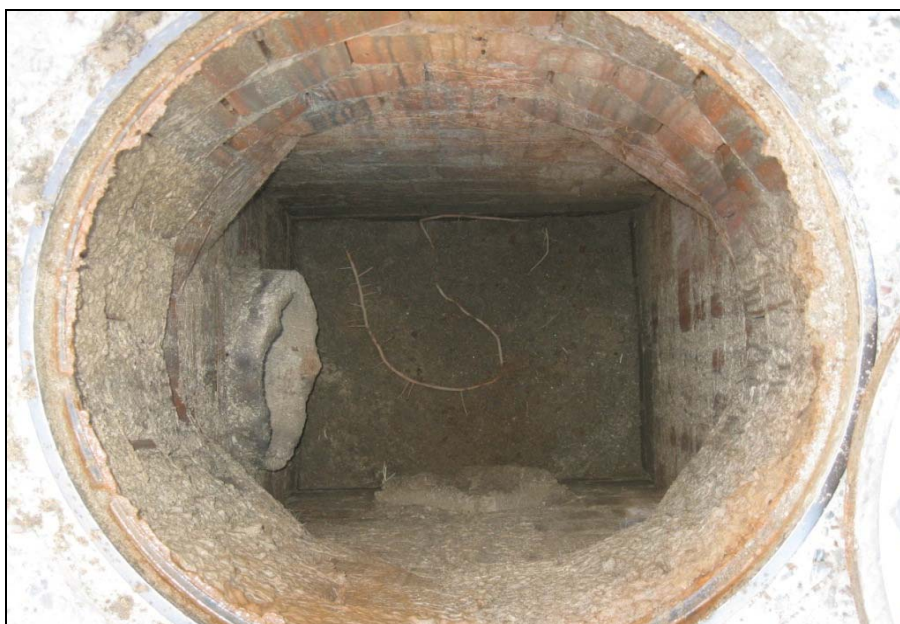
| POU | CARRER | ESTAT | TIPUS AIGÜES | OBSERVACIONS |
|---|---|---|---|---|
| 0393 | Pl.Onze de Setembre | bon estat | residuals | Pou de totxo |

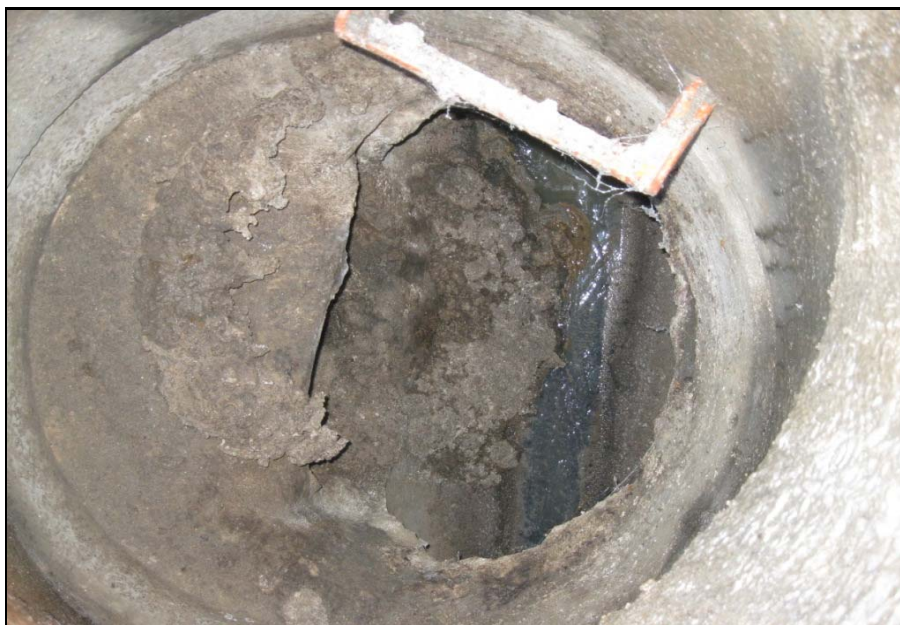
| POU | CARRER | ESTAT | TIPUS AIGÜES | OBSERVACIONS |
|---|---|---|---|---|
| 0394 | Av. General Moragas | bon estat | residuals | |

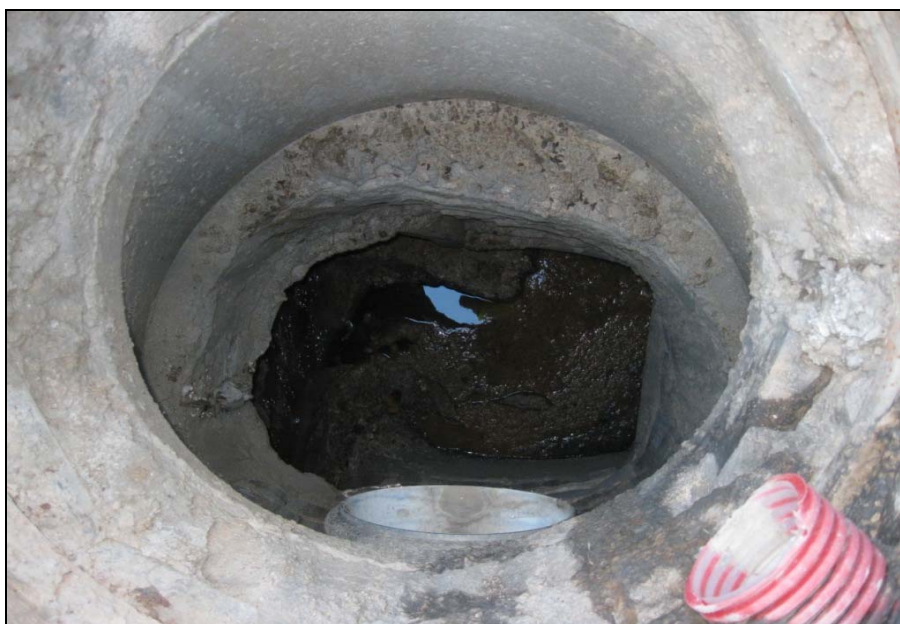
| POU | CARRER | ESTAT | TIPUS AIGÜES | OBSERVACIONS |
|---|---|---|---|---|
| 0395 | Av. General Moragas | bon estat | residuals | 2 escomeses |

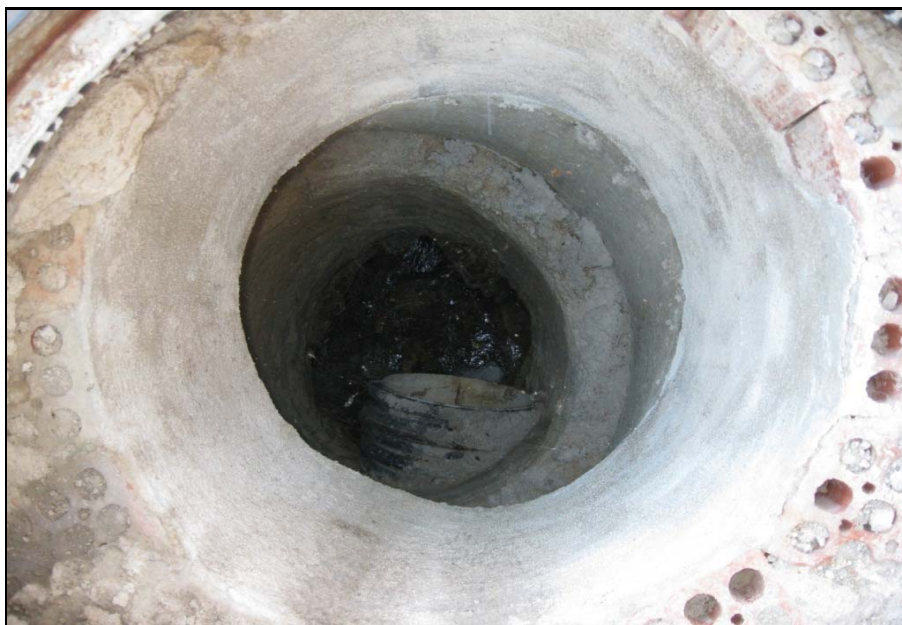
| POU | CARRER | ESTAT | TIPUS AIGÜES | OBSERVACIONS |
|---|---|---|---|---|
| 0396 | Riera Gavarra | bon estat | residuals | |

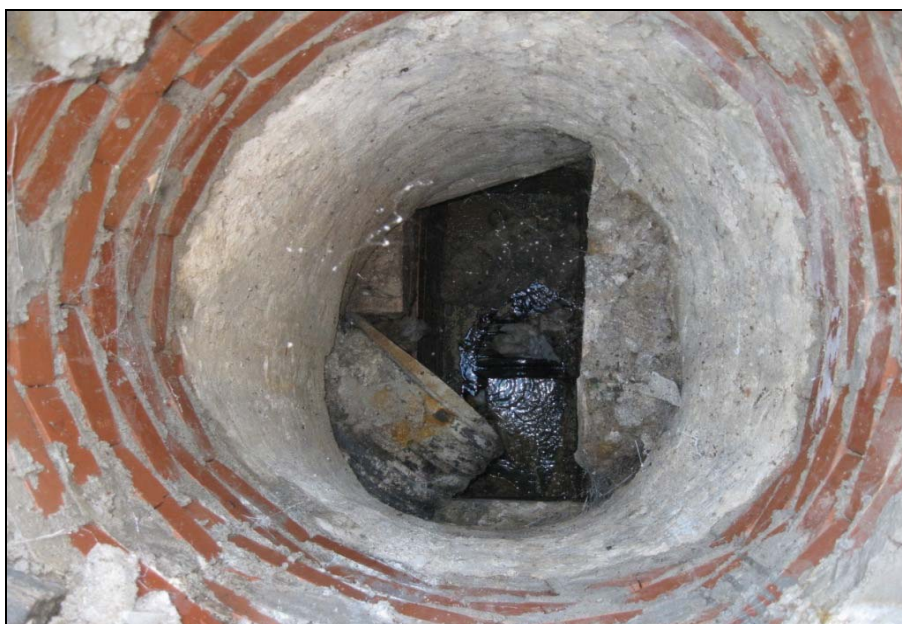
| POU | CARRER | ESTAT | TIPUS AIGÜES | OBSERVACIONS |
|---|---|---|---|---|
| 0397 | Riera Gavarra | bon estat | residuals | Pou de formigo i totxo |

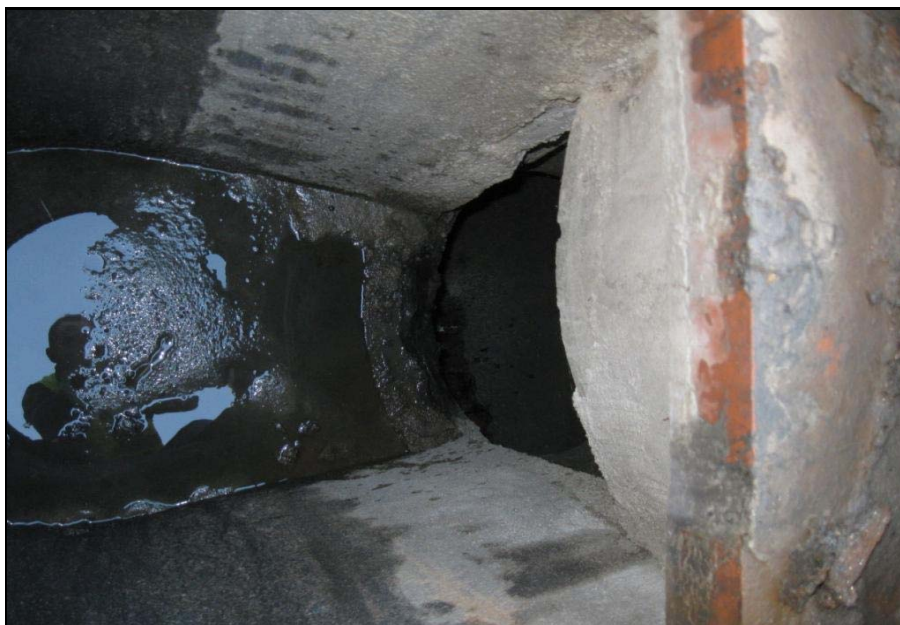
| POU | CARRER | ESTAT | TIPUS AIGÜES | OBSERVACIONS |
|---|---|---|---|---|
| 0398 | Riera Gavarra | bon estat | pluvials | Pou oval. No es veuen els tubs |

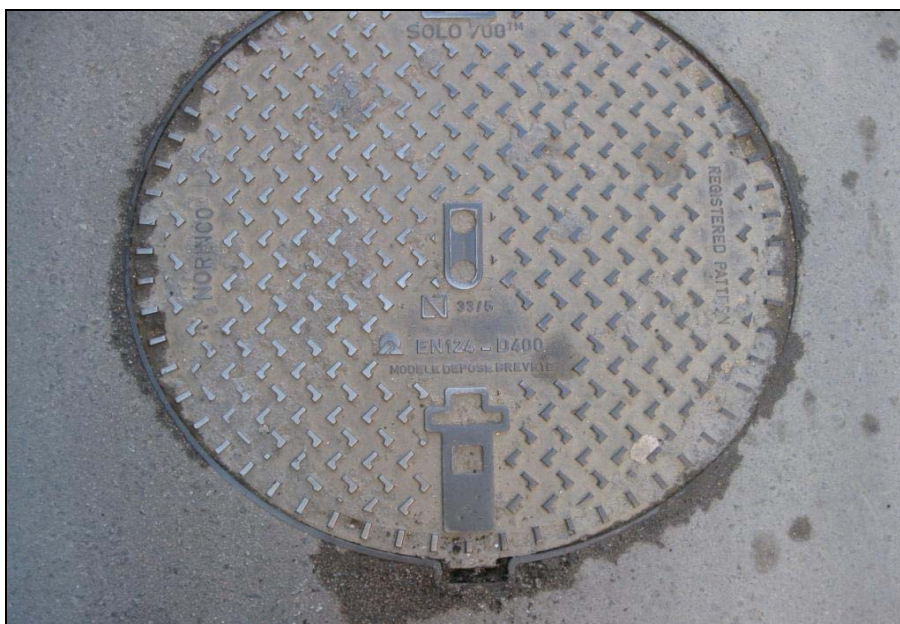
| POU | CARRER | ESTAT | TIPUS AIGÜES | OBSERVACIONS |
|---|---|---|---|---|
| 0399 | Riera Gavarra | altres | pluvials | No es pot obrir |

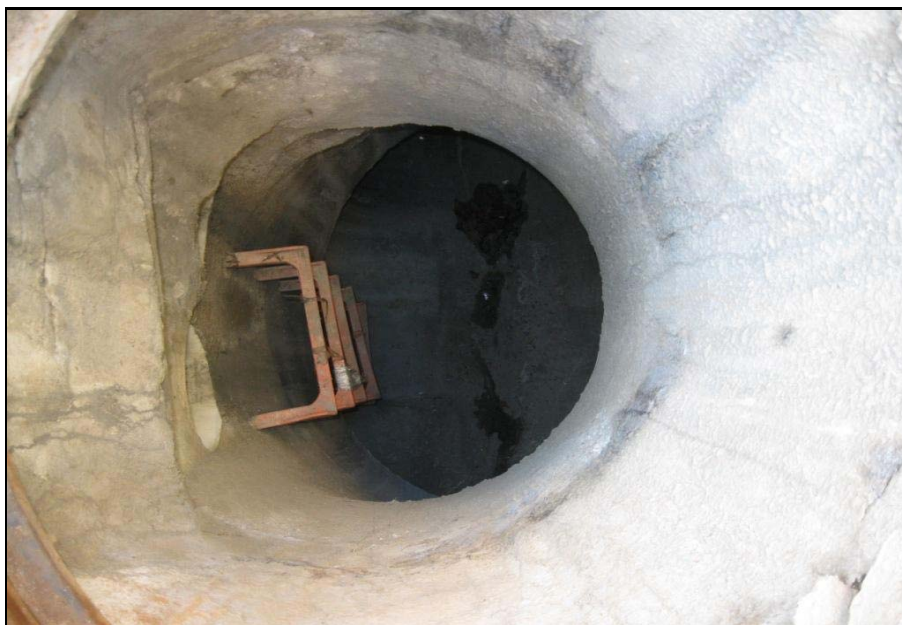
| POU | CARRER | ESTAT | TIPUS AIGÜES | OBSERVACIONS |
|---|---|---|---|---|
| 0400 | Riera Gavarra | bon estat | pluvials | Calaix |

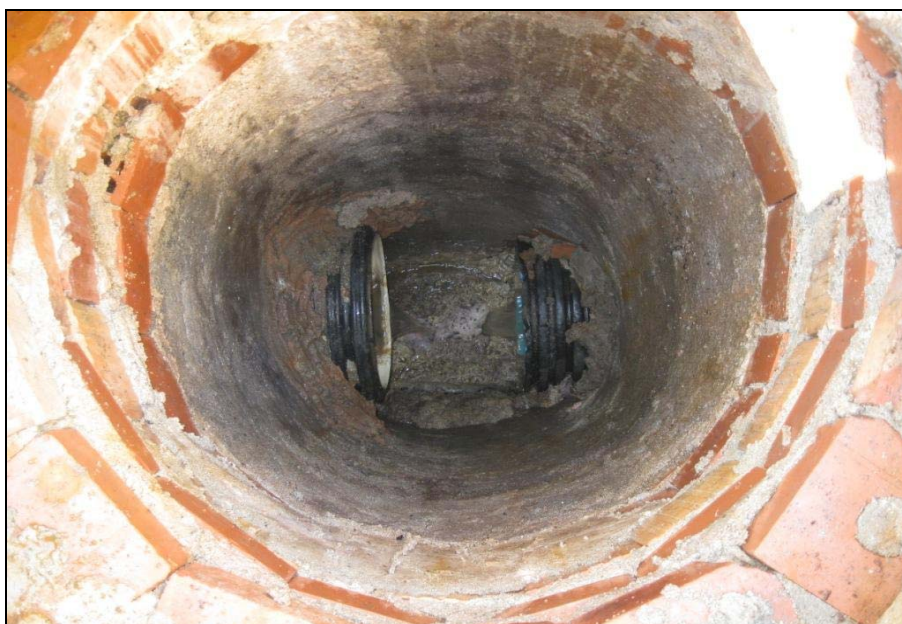
| POU | CARRER | ESTAT | TIPUS AIGÜES | OBSERVACIONS |
|---|---|---|---|---|
| 0401 | Riera Gavarra | bon estat | residuals | Pou de totxo. Colmatat |

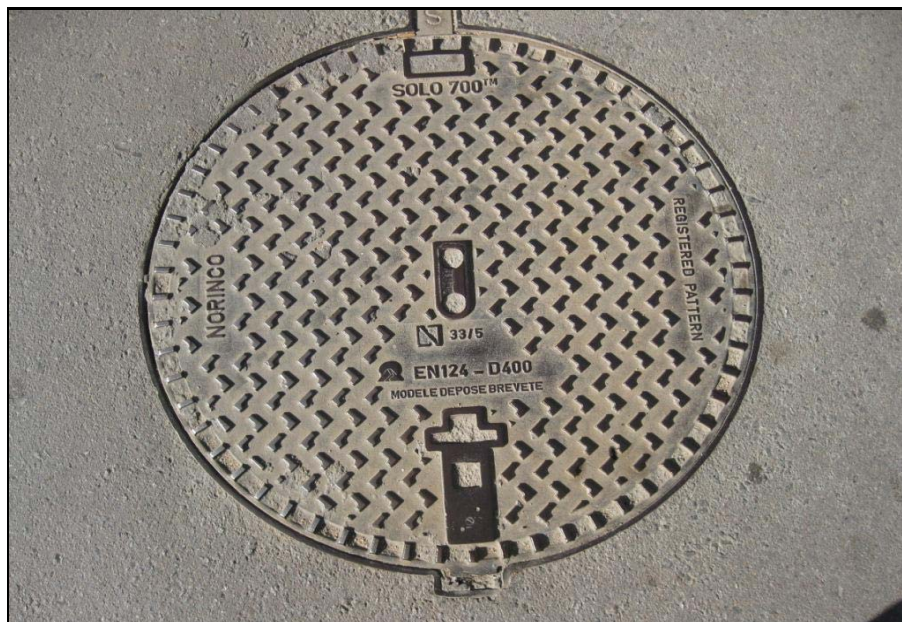
| POU | CARRER | ESTAT | TIPUS AIGÜES | OBSERVACIONS |
|---|---|---|---|---|
| 0402 | Riera Gavarra | altres | pluvials | No es pot obrir. Tapa<br>asfaltada. Calaix |

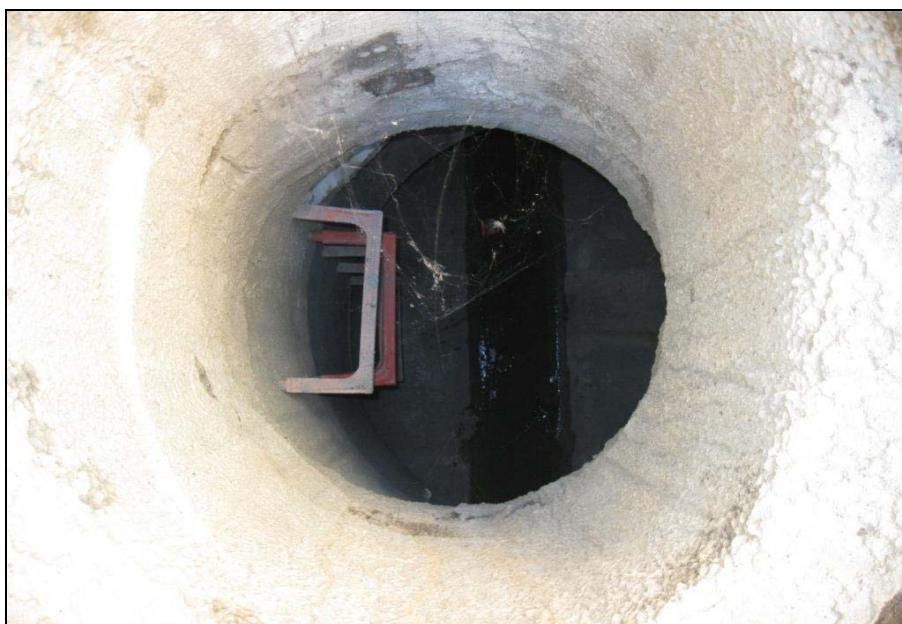
| POU | CARRER | ESTAT | TIPUS AIGÜES | OBSERVACIONS |
|---|---|---|---|---|
| 0403 | Riera Gavarra | bon estat | pluvials | Calaix |

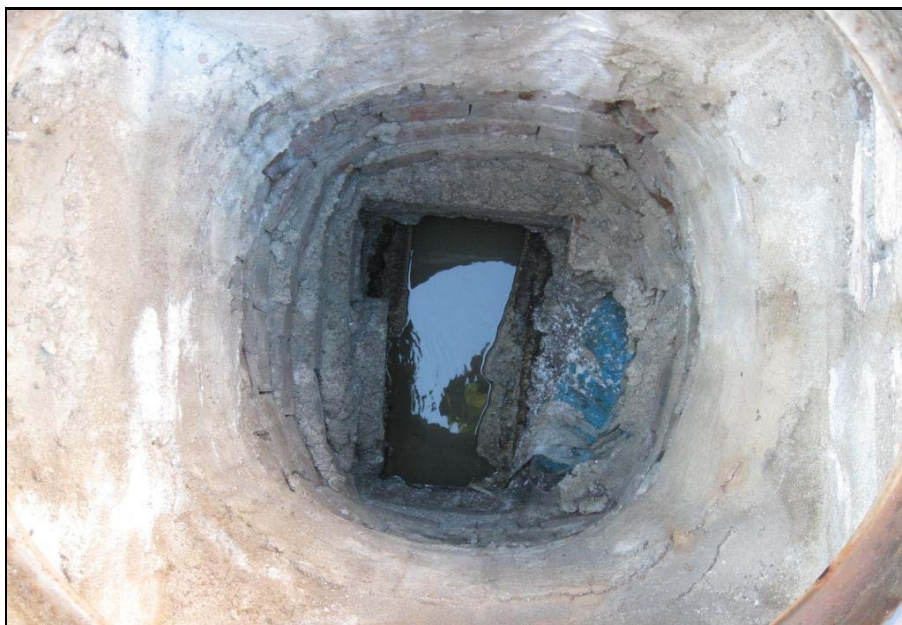
| POU | CARRER | ESTAT | TIPUS AIGÜES | OBSERVACIONS |
|---|---|---|---|---|
| 0404 | Riera Gavarra | bon estat | residuals | |

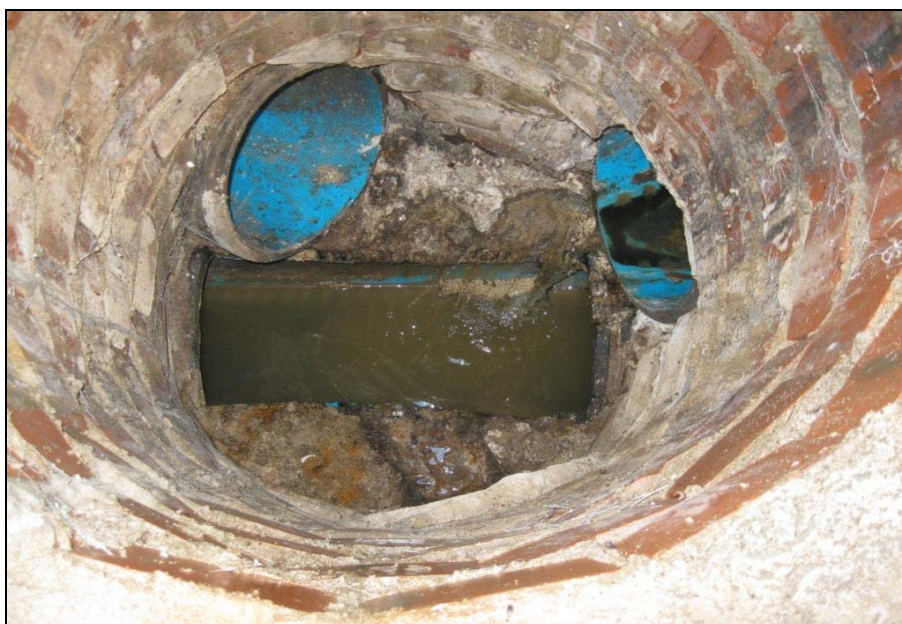
| POU | CARRER | ESTAT | TIPUS AIGÜES | OBSERVACIONS |
|---|---|---|---|---|
| 0405 | Riera Gavarra | bon estat | residuals | Pou de totxo. Sobreexidor |

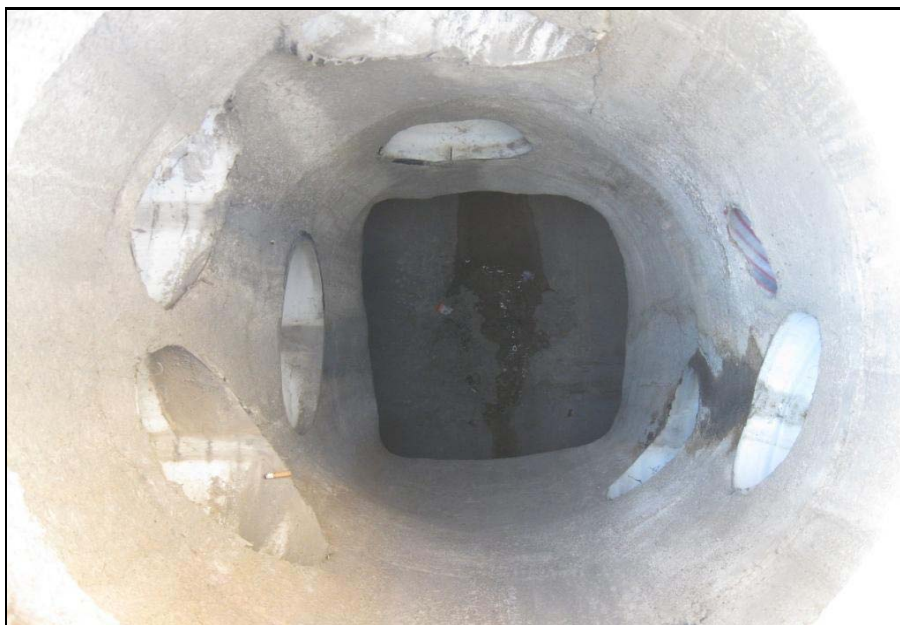
| POU | CARRER | ESTAT | TIPUS AIGÜES | OBSERVACIONS |
|---|---|---|---|---|
| 0406 | Riera Gavarra | bon estat | pluvials | Calaix. 8 escomeses |

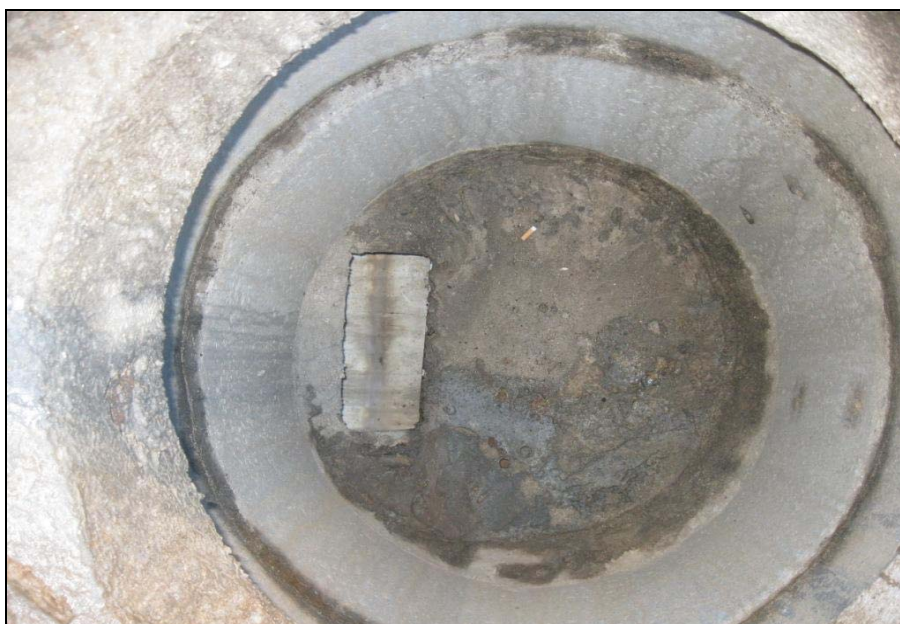
| POU | CARRER | ESTAT | TIPUS AIGÜES | OBSERVACIONS |
|---|---|---|---|---|
| 0407 | Riera Gavarra | bon estat | pluvials | Mitja canya |

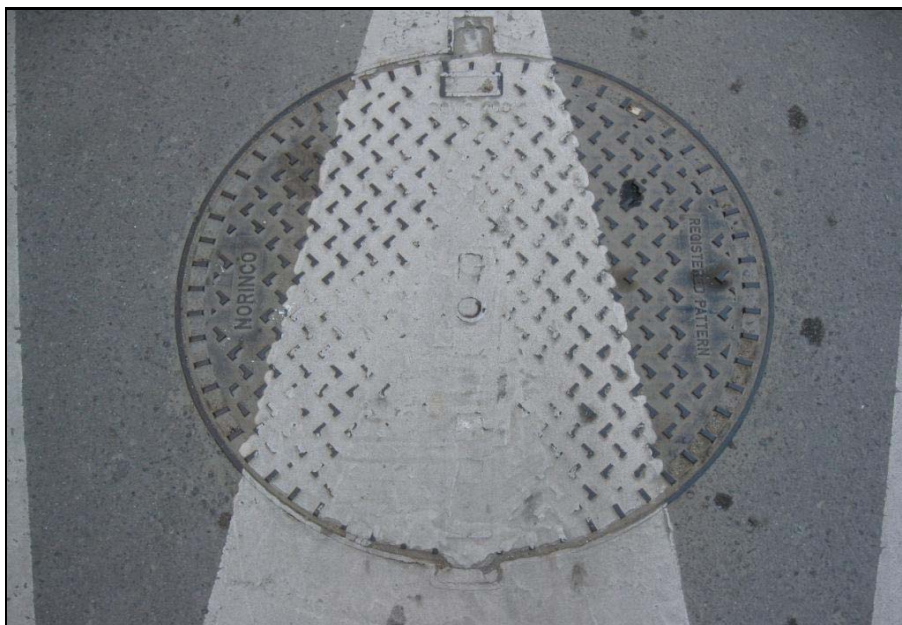
| POU | CARRER | ESTAT | TIPUS AIGÜES | OBSERVACIONS |
|---|---|---|---|---|
| 0408 | Riera Gavarra | altres | pluvials | No es pot obrir. Calaix |

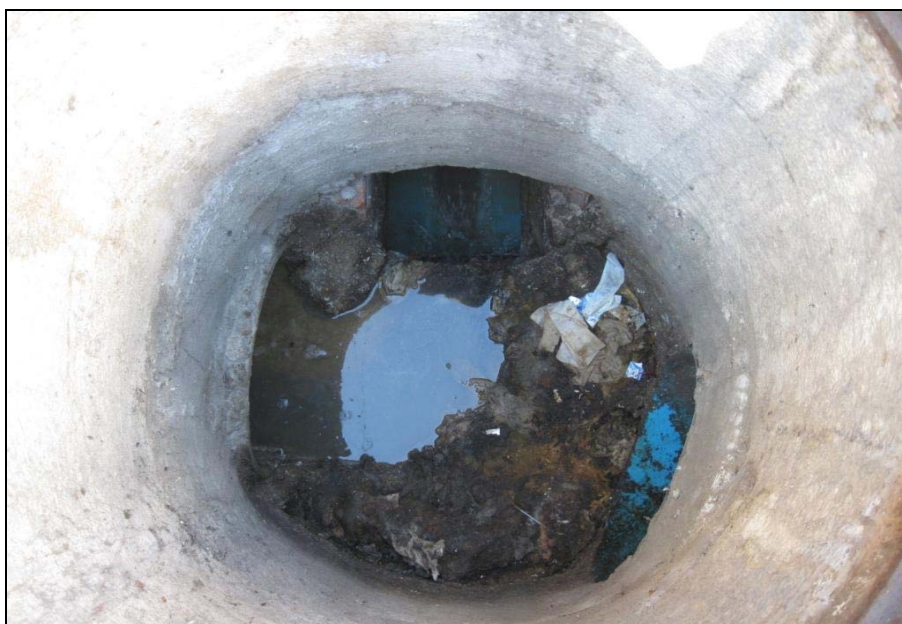
| POU | CARRER | ESTAT | TIPUS AIGÜES | OBSERVACIONS |
|---|---|---|---|---|
| 0409 | Riera Gavarra | bon estat | residuals | |

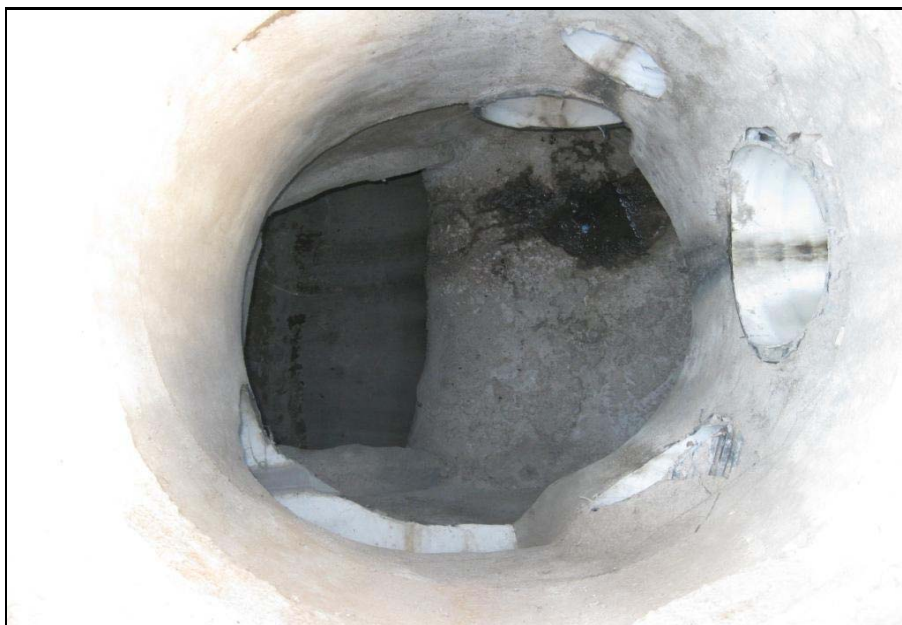
| POU | CARRER | ESTAT | TIPUS AIGÜES | OBSERVACIONS |
|---|---|---|---|---|
| 0410 | Riera Gavarra | bon estat | pluvials | Calaix. 1 sobreixidor |

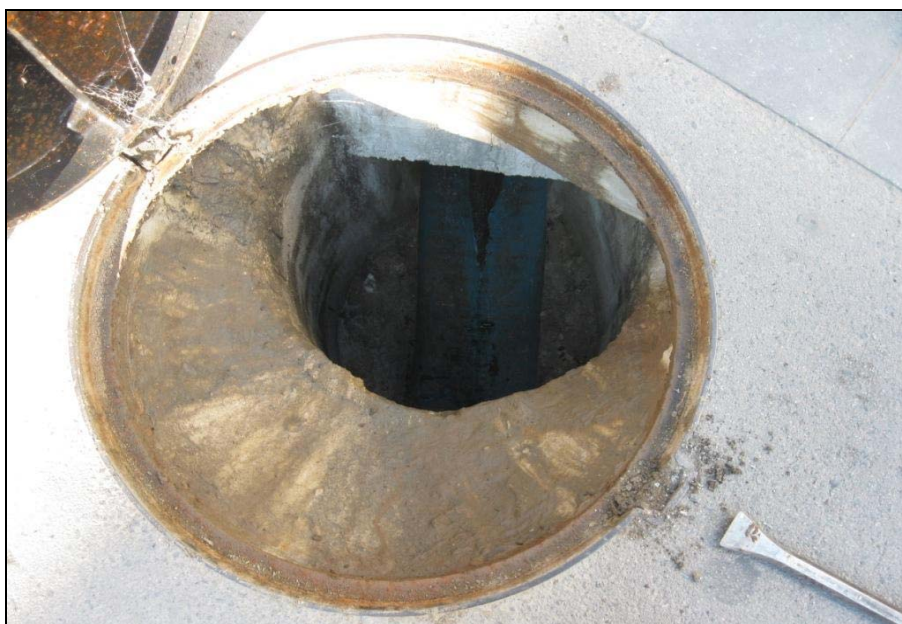
| POU | CARRER | ESTAT | TIPUS AIGÜES | OBSERVACIONS |
|---|---|---|---|---|
| 0411 | Riera Gavarra | bon estat | residuals | Circula aigua pero no es veu |

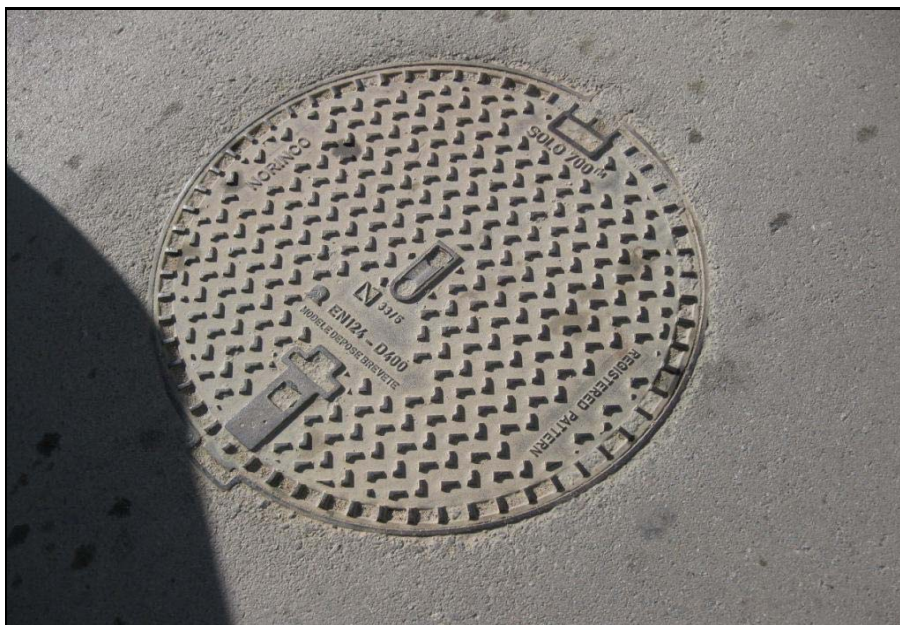
| POU | CARRER | ESTAT | TIPUS AIGÜES | OBSERVACIONS |
|---|---|---|---|---|
| 0412 | Riera Gavarra | bon estat | pluvials | Calaix |

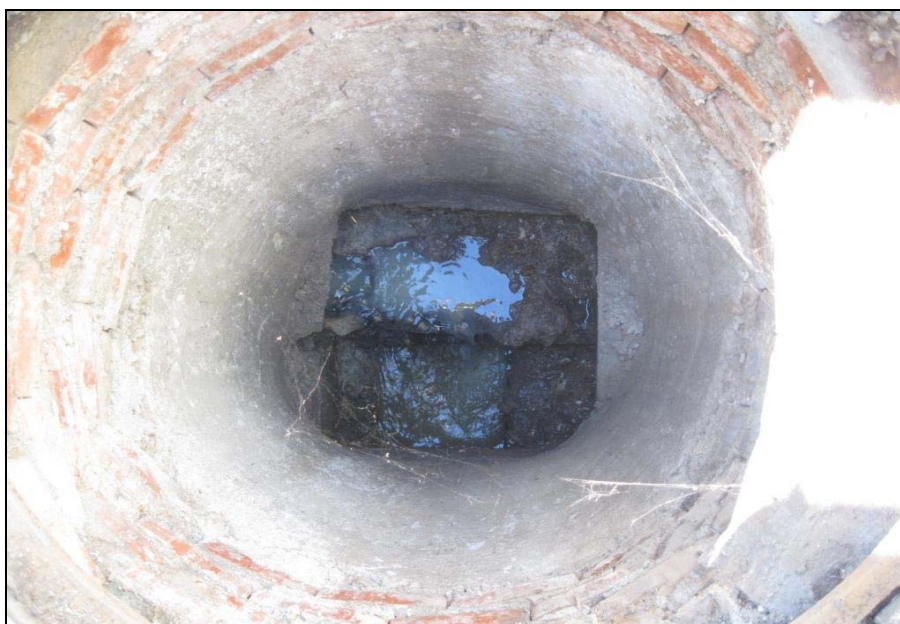
| POU | CARRER | ESTAT | TIPUS AIGÜES | OBSERVACIONS |
|---|---|---|---|---|
| 0413 | Riera Gavarra | bon estat | residuals | Mitja canya |

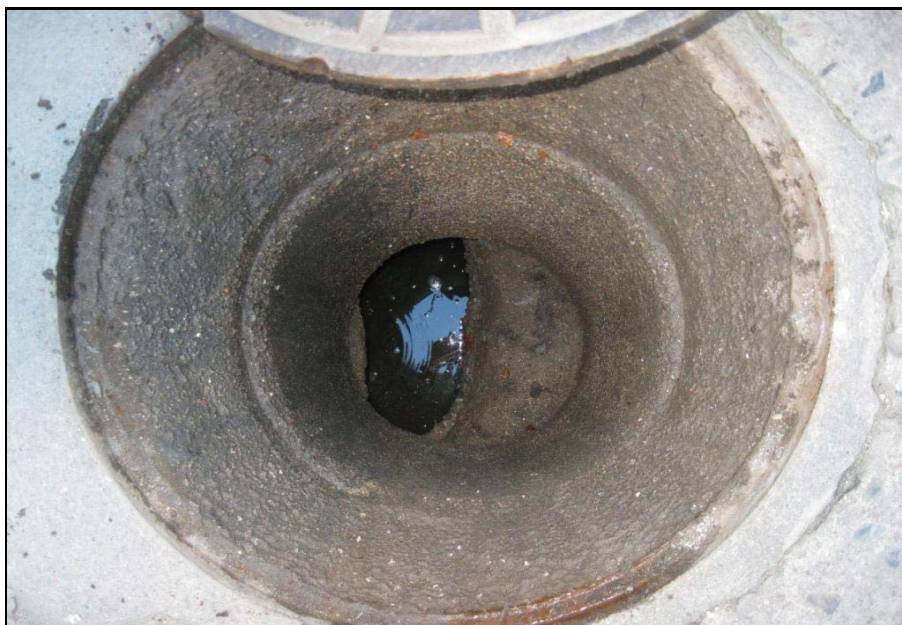
| POU | CARRER | ESTAT | TIPUS AIGÜES | OBSERVACIONS |
|---|---|---|---|---|
| 0414 | St. Antoni | mal estat | residuals | Aigua mig estancada. 1 escomesa. Mitja canya |

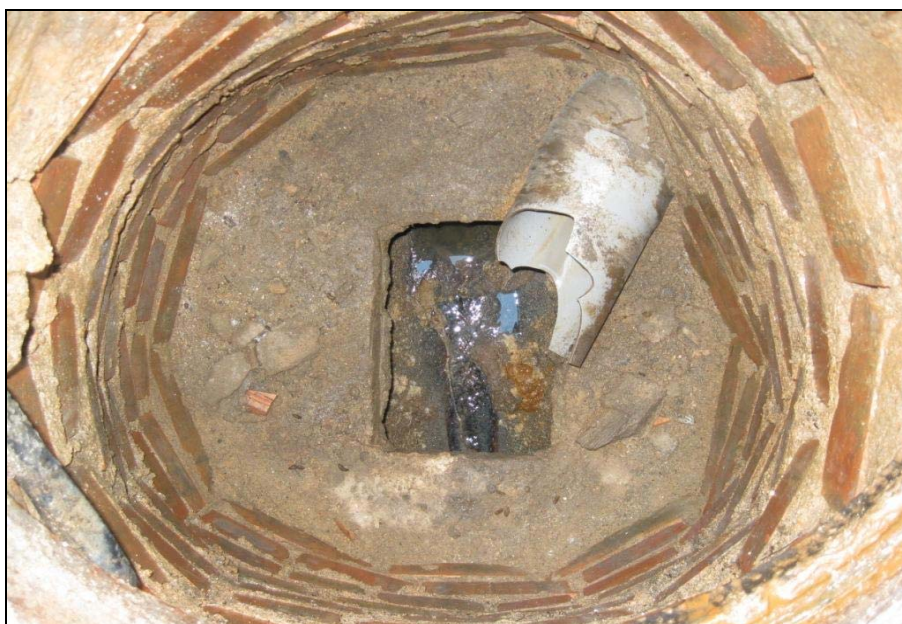
| POU | CARRER | ESTAT | TIPUS AIGÜES | OBSERVACIONS |
|---|---|---|---|---|
| 0415 | Girona | bon estat | residuals | 1 escomesa. Mitja canya |

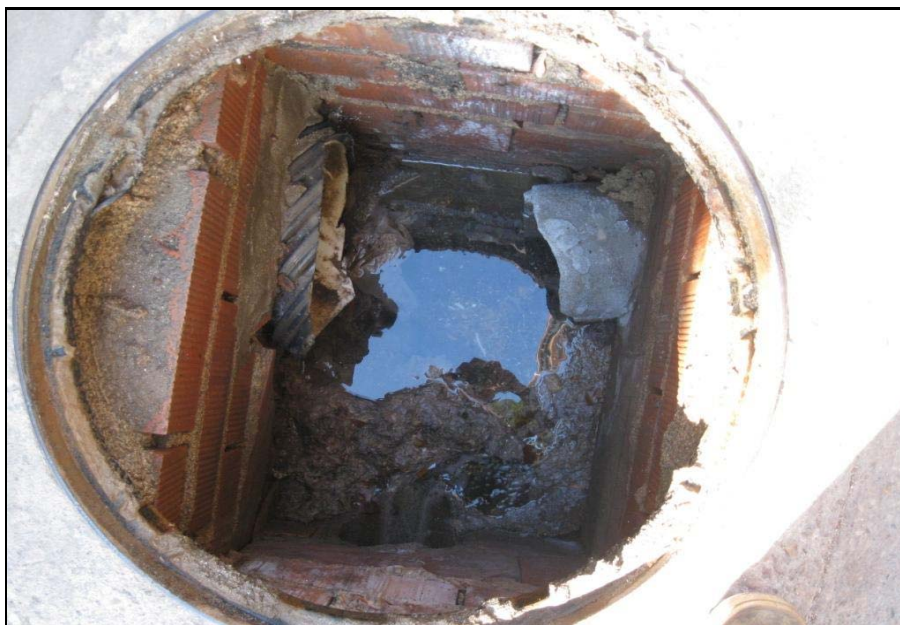
| POU | CARRER | ESTAT | TIPUS AIGÜES | OBSERVACIONS |
|---|---|---|---|---|
| 0416 | Verge de la Merce | bon estat | unitaries | |

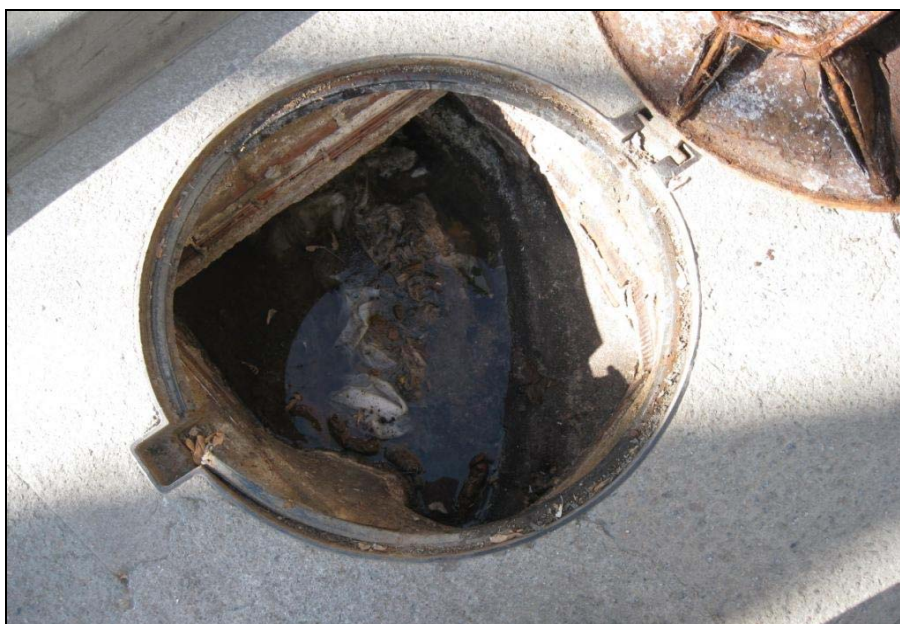
| POU | CARRER | ESTAT | TIPUS AIGÜES | OBSERVACIONS |
|---|---|---|---|---|
| 0417 | Verge de la Merce | bon estat | residuals | Pou de totxo |

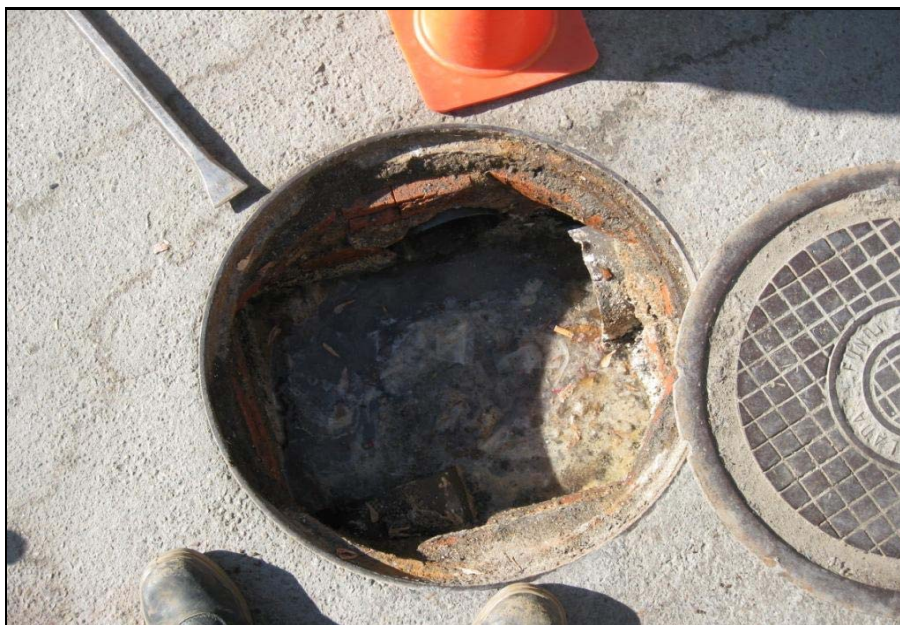
| POU | CARRER | ESTAT | TIPUS AIGÜES | OBSERVACIONS |
|---|---|---|---|---|
| 0418 | Verge de la Merce | bon estat | unitaries | Pou totxo. Gairebe ple liquid-solid. 2 escomeses |

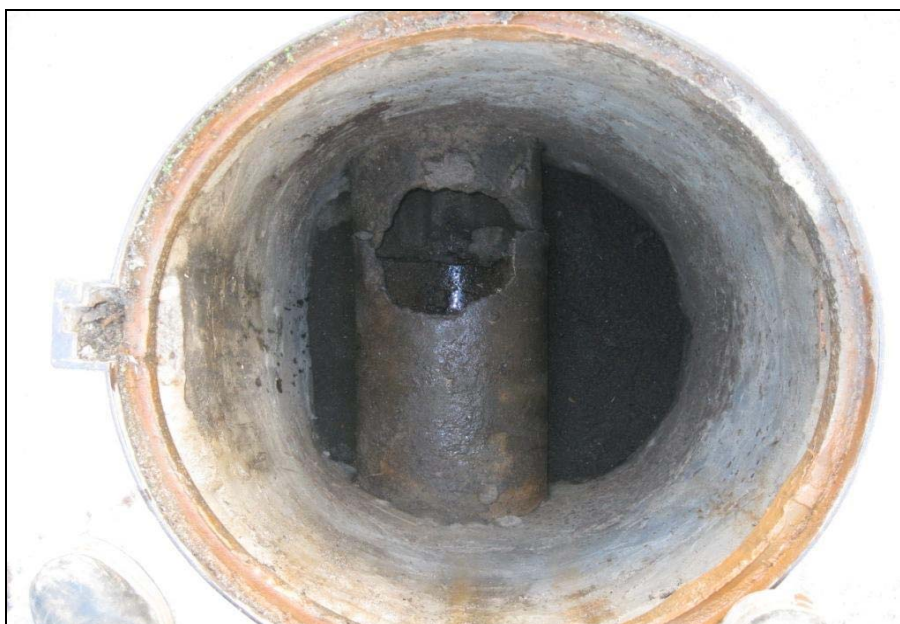
| POU | CARRER | ESTAT | TIPUS AIGÜES | OBSERVACIONS |
|---|---|---|---|---|
| 0419 | Xaro Baix | bon estat | unitaries | |

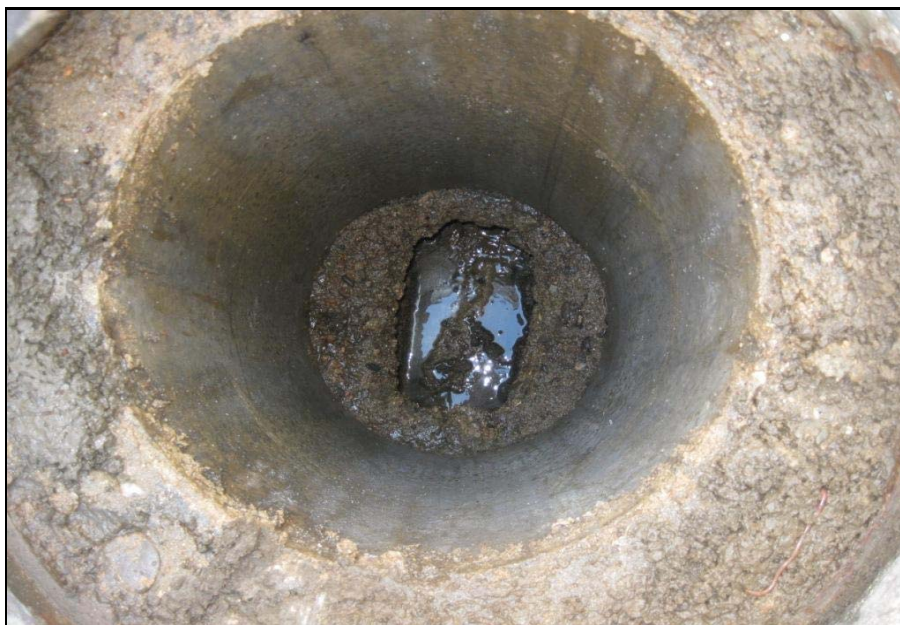
| POU | CARRER | ESTAT | TIPUS AIGÜES | OBSERVACIONS |
|---|---|---|---|---|
| 0420 | Xaro Alt | bon estat | residuals | Mitja canya |

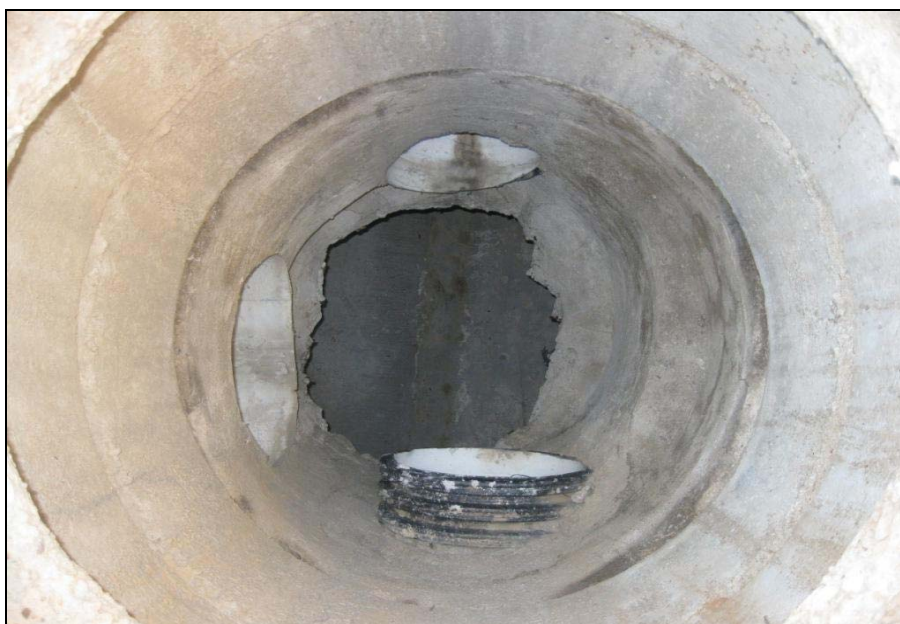
| POU | CARRER | ESTAT | TIPUS AIGÜES | OBSERVACIONS |
|---|---|---|---|---|
| 0421 | Riera Gavarra | bon estat | pluvials | Calaix. 3 escomeses |

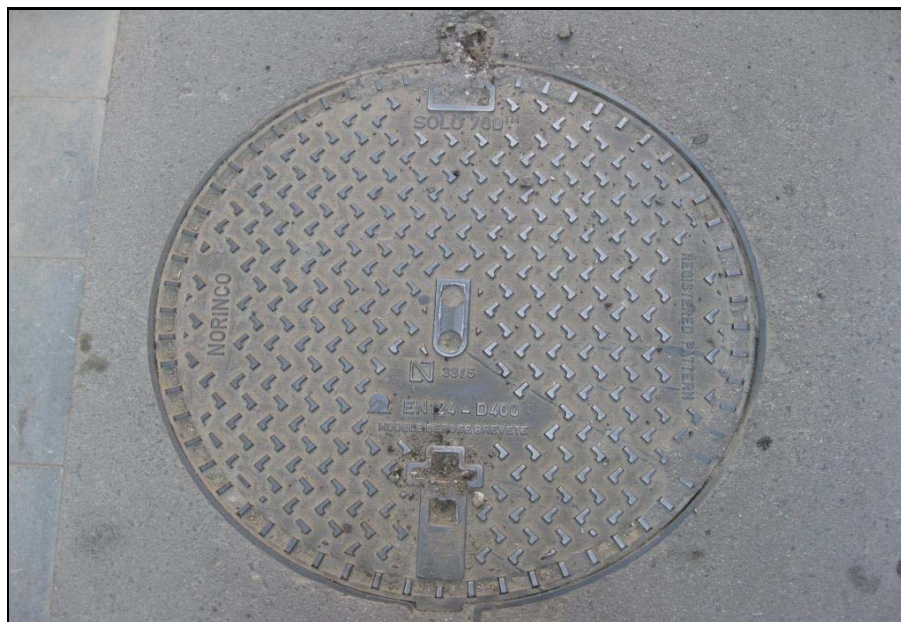
| POU | CARRER | ESTAT | TIPUS AIGÜES | OBSERVACIONS |
|---|---|---|---|---|
| 0422 | Riera Gavarra | altres | pluvials | No es pot obrir. Calaix |

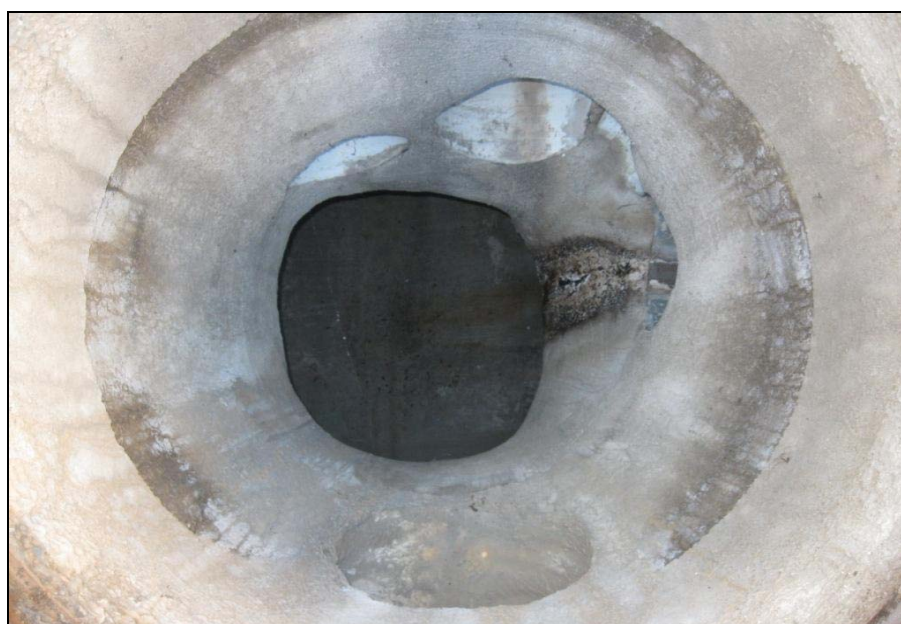
| POU | CARRER | ESTAT | TIPUS AIGÜES | OBSERVACIONS |
|---|---|---|---|---|
| 0423 | Riera Gavarra | bon estat | pluvials | Calaix. Sobreeixidor |

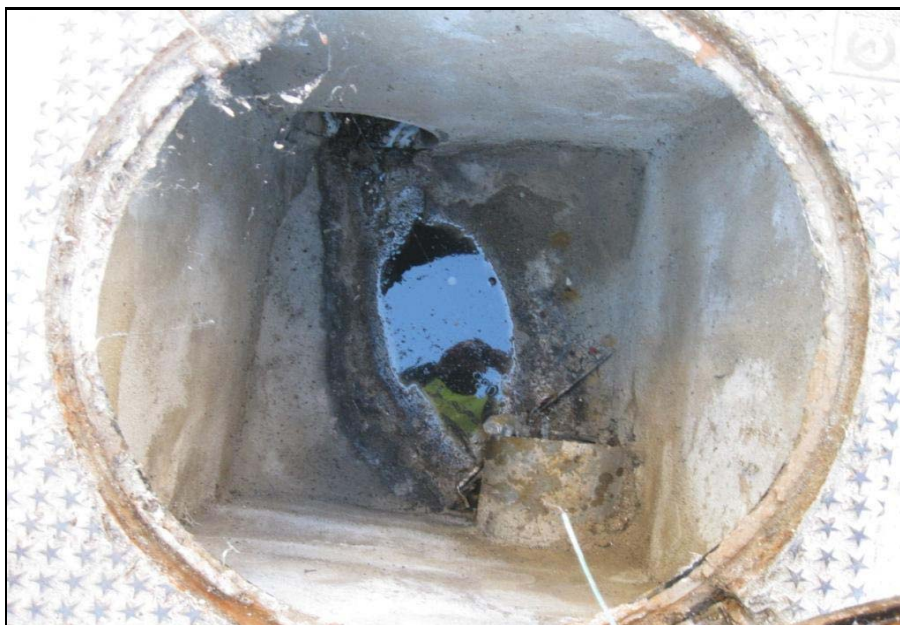
| POU | CARRER | ESTAT | TIPUS AIGÜES | OBSERVACIONS |
|---|---|---|---|---|
| 0424 | Riera Gavarra | bon estat | residuals | |
