Ajuntament de Canet de Mar

# **Pla Director de Clavegueram Barris Centrals Memòria de l'inventari**

**Annex:  
Estadístiques destacables**

TYPSA, Técnica y Proyectos, S.A.  
*Enginyers, consultors i arquitectes*

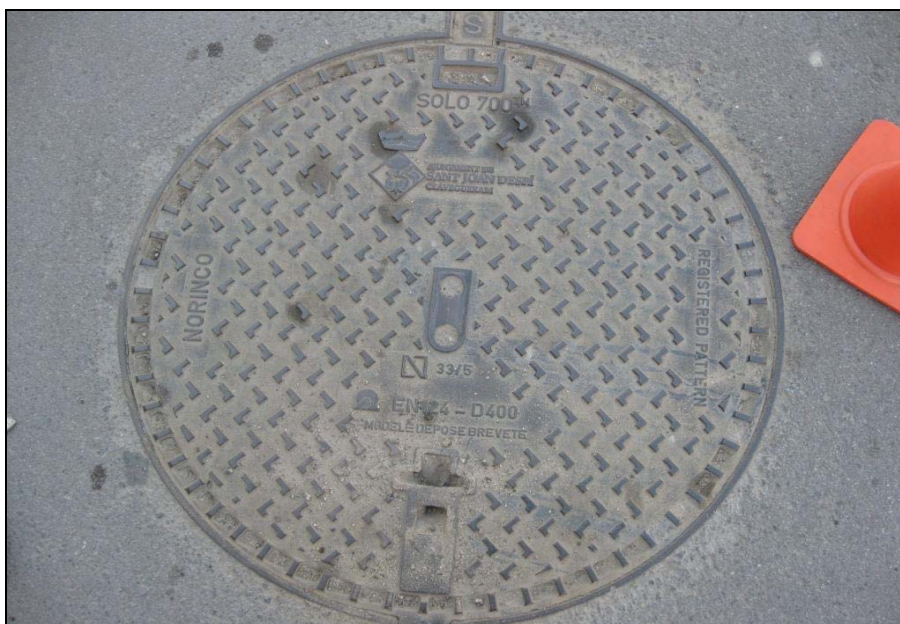
| POU | CARRER | ESTAT | TIPUS AIGÜES | OBSERVACIONS |
|---|---|---|---|---|
| 0425 | Riera Gavarra | altres | pluvials | No es pot obrir. Calaix |

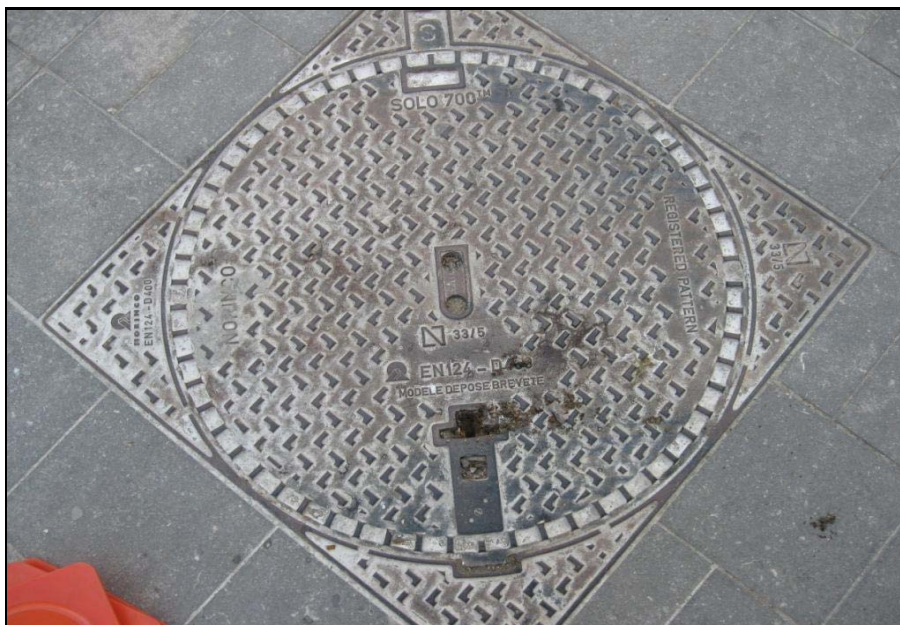
| POU | CARRER | ESTAT | TIPUS AIGÜES | OBSERVACIONS |
|---|---|---|---|---|
| 0426 | Riera Gavarra | altres | residuals | No es pot obrir. Tapa formigonada |

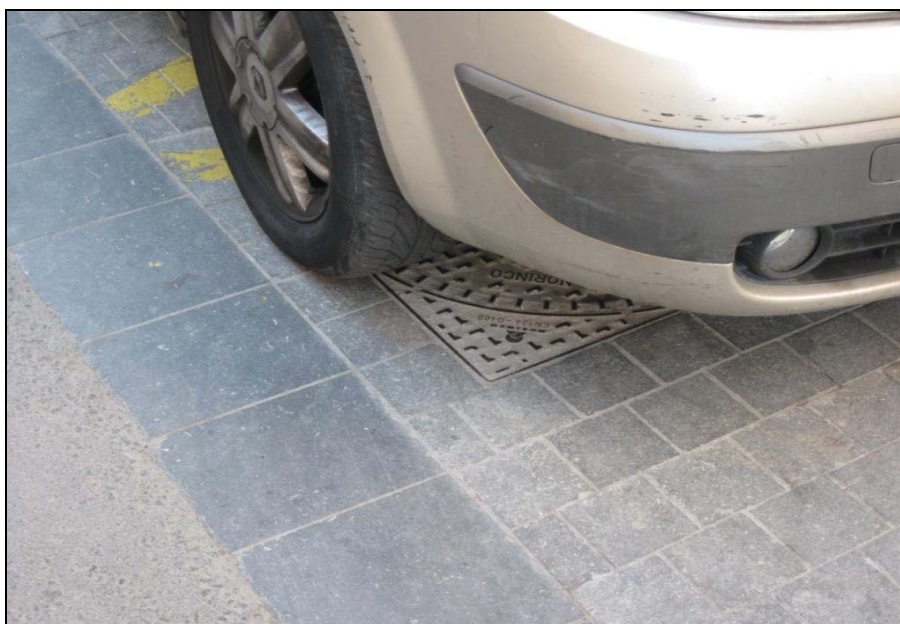
| POU | CARRER | ESTAT | TIPUS AIGÜES | OBSERVACIONS |
|---|---|---|---|---|
| 0427 | Riera Gavarra | altres | residuals | No es pot obrir. cotxe a sobre. Calaix |

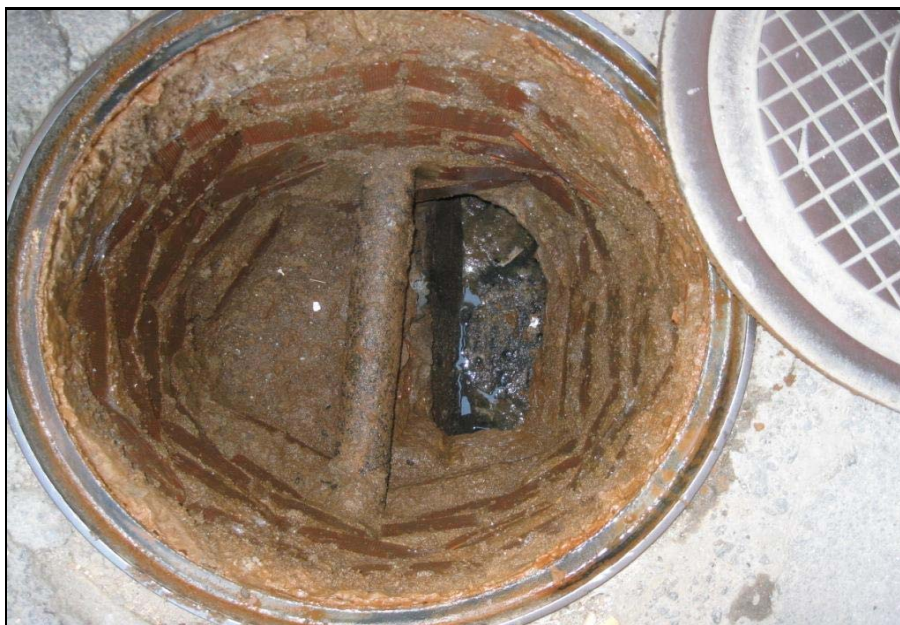
| POU | CARRER | ESTAT | TIPUS AIGÜES | OBSERVACIONS |
|---|---|---|---|---|
| 0429 | La Font | bon estat | unitaries | Pou de totxo. Mitja canya. 1 escomesa |

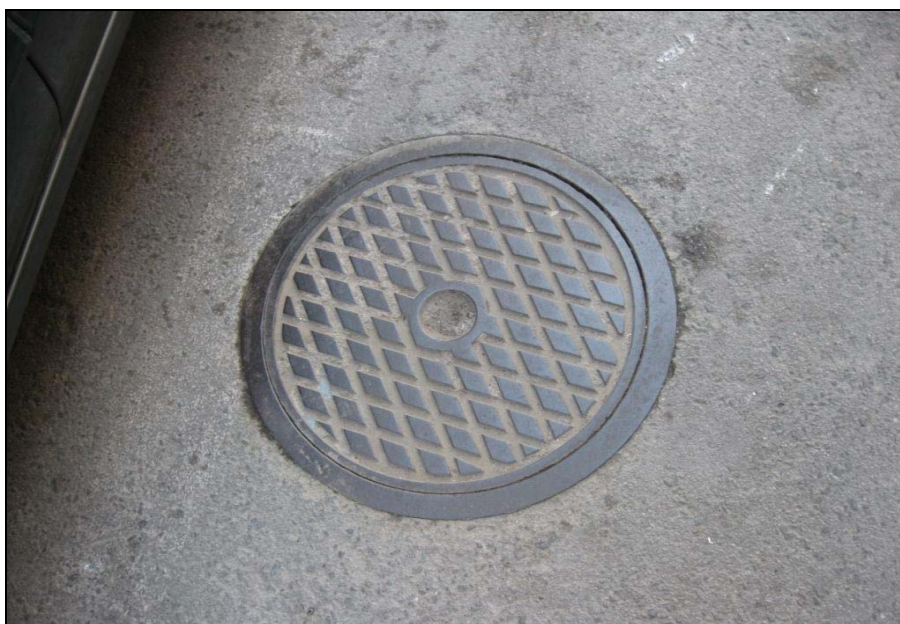
| POU | CARRER | ESTAT | TIPUS AIGÜES | OBSERVACIONS |
|---|---|---|---|---|
| 0430 | Ample | altres | residuals | No es pot obrir. Cotxe proxim |

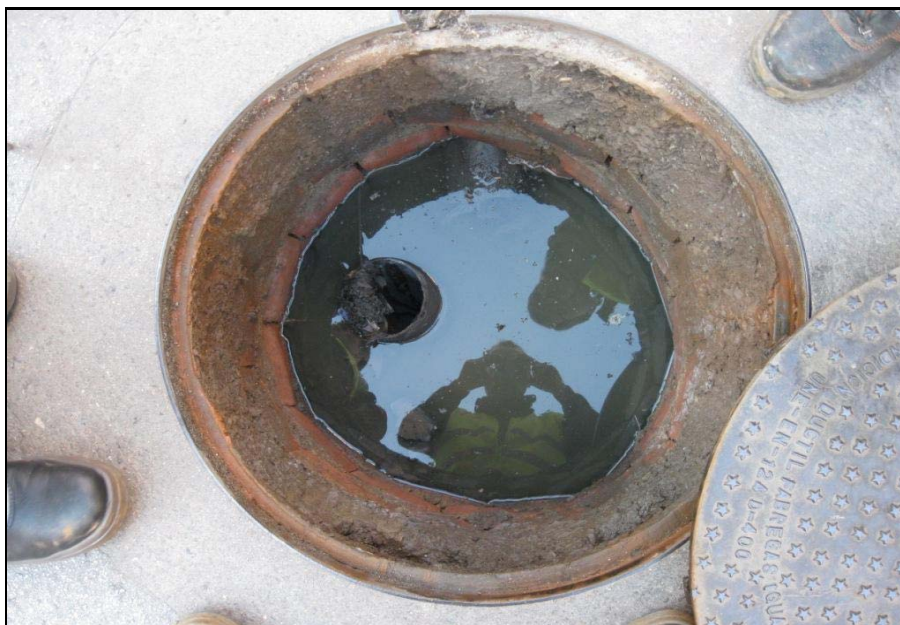
| POU | CARRER | ESTAT | TIPUS AIGÜES | OBSERVACIONS |
|---|---|---|---|---|
| 0431 | Ample | bon estat | unitaries | No es veuen els tubs. Pou totxo. Sifo |

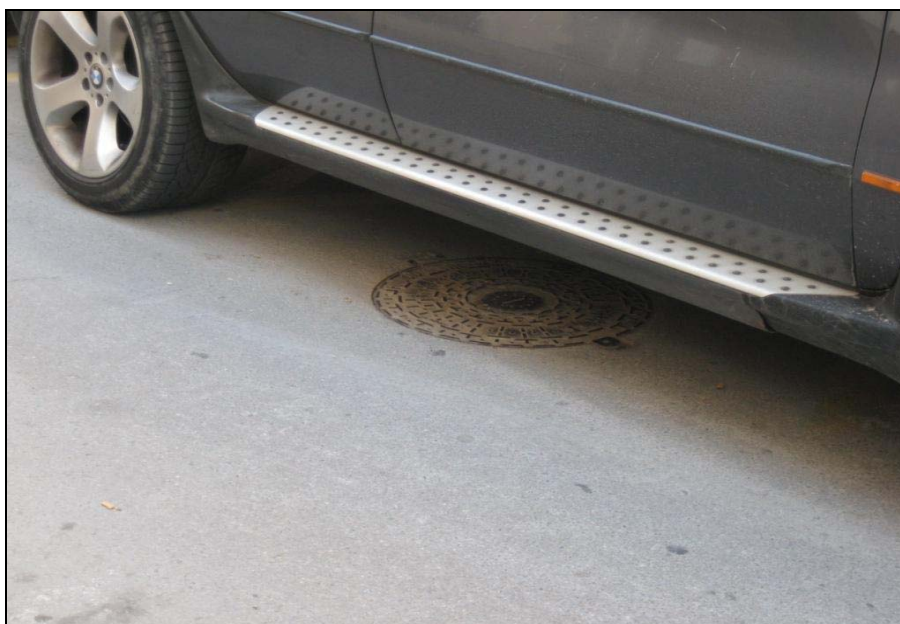
| POU | CARRER | ESTAT | TIPUS AIGÜES | OBSERVACIONS |
|---|---|---|---|---|
| 0432 | Ample | altres | unitaries | No es pot obrir. Cotxe a sobre |

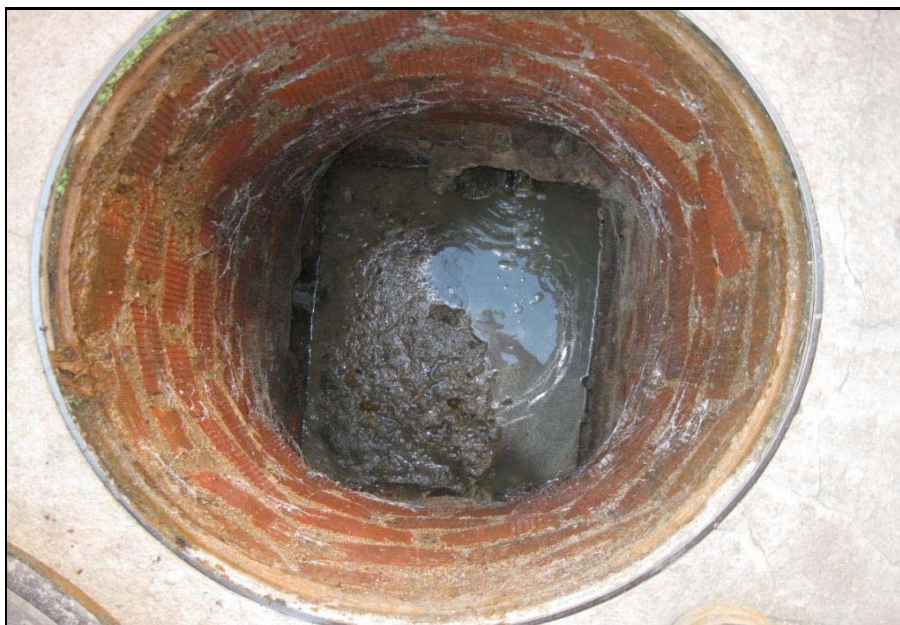
| POU | CARRER | ESTAT | TIPUS AIGÜES | OBSERVACIONS |
|---|---|---|---|---|
| 0433 | Santissima<br>Trinitat | bon estat | unitaries | Pou de totxo. 1 escomesa |

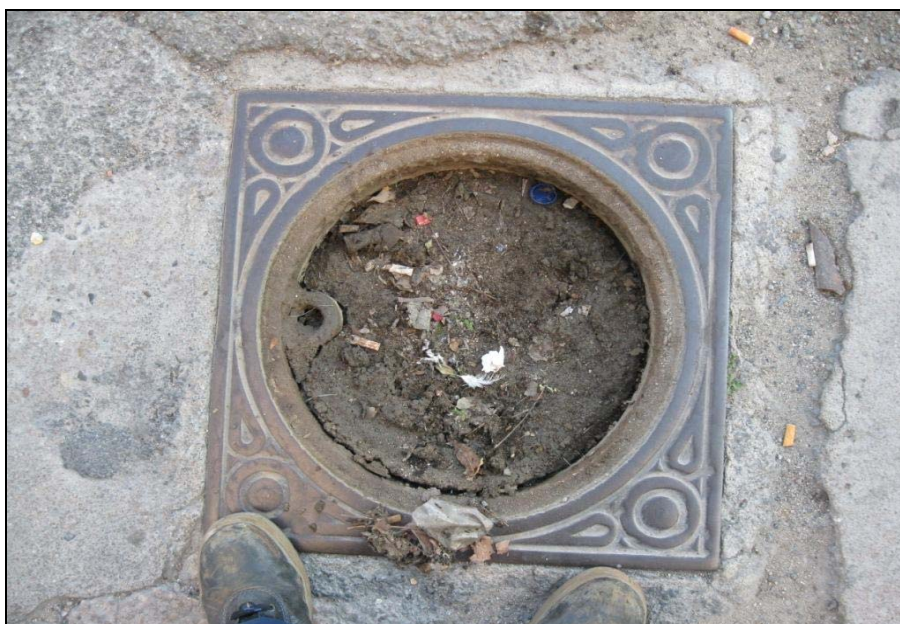
| POU | CARRER | ESTAT | TIPUS AIGÜES | OBSERVACIONS |
|---|---|---|---|---|
| 0434 | Santissima<br>Trinitat | altres | unitaries | Totalment colmatat. No es<br>veuen els tubs |

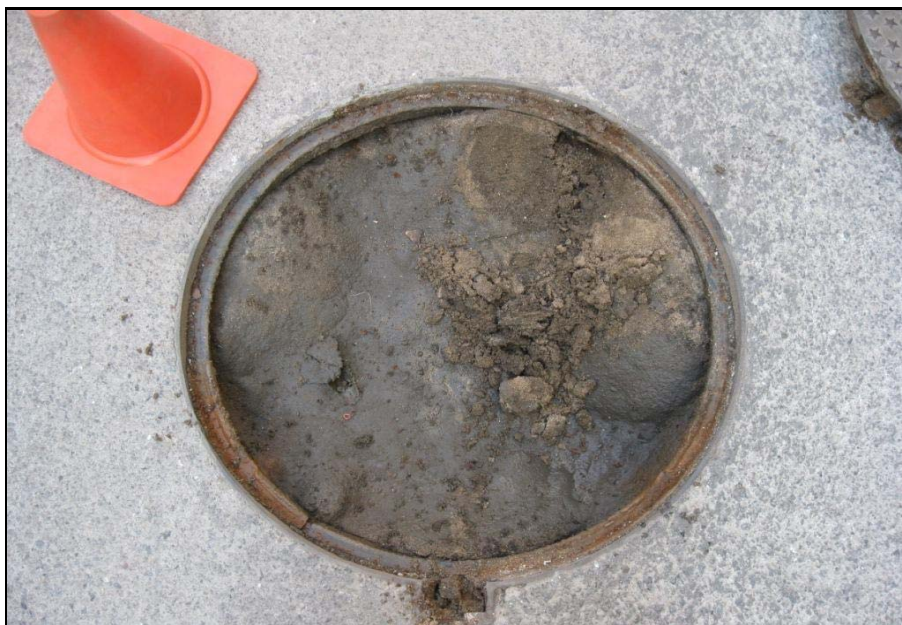
| POU | CARRER | ESTAT | TIPUS AIGÜES | OBSERVACIONS |
|---|---|---|---|---|
| 0435 | Riera de la Torre | altres | residuals | Totalment colmatat. No es veuen els tubs |

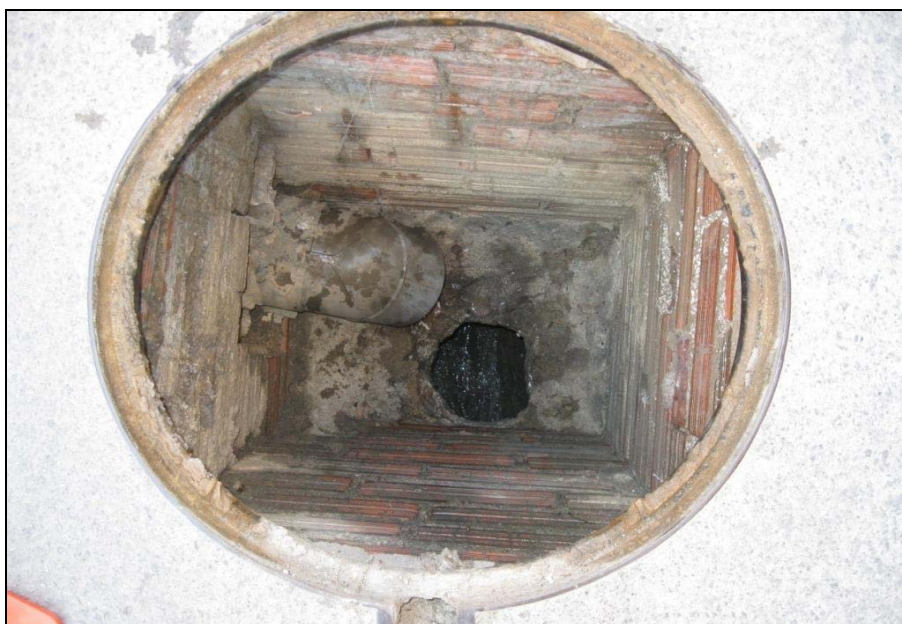
| POU | CARRER | ESTAT | TIPUS AIGÜES | OBSERVACIONS |
|---|---|---|---|---|
| 0436 | Riera dels Lladoners | bon estat | residuals | Pou de totxo. No es veuen els tubs. 1 escomesa |

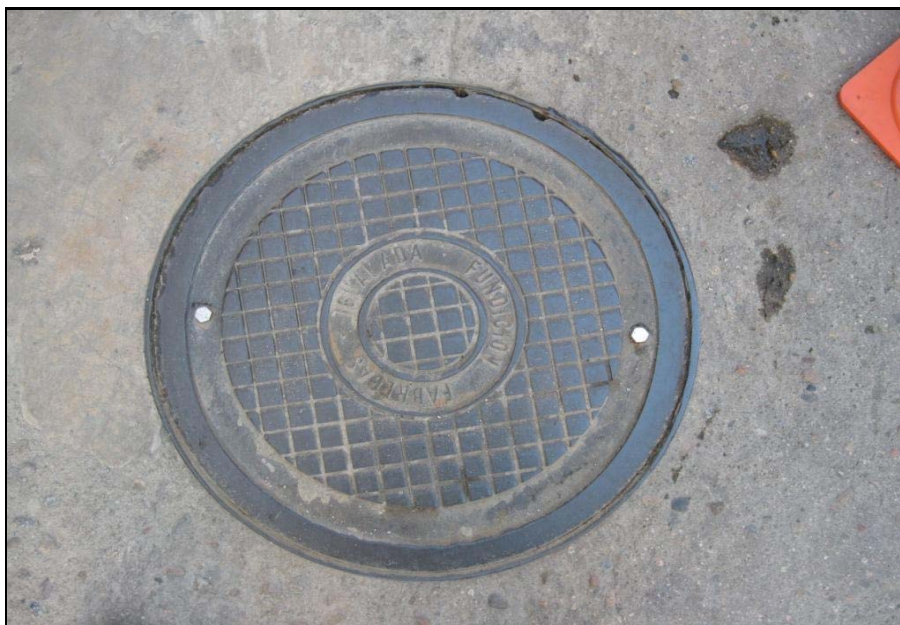
| POU | CARRER | ESTAT | TIPUS AIGÜES | OBSERVACIONS |
|---|---|---|---|---|
| 0437 | Riera dels Lladoners | altres | residuals | No es pot obrir. Tapa cargolada |

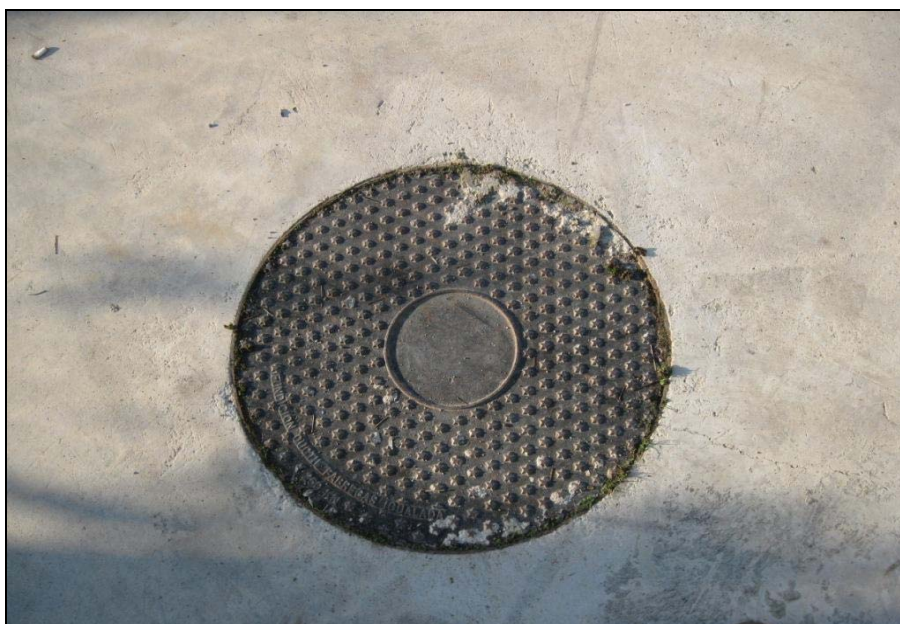
| POU | CARRER | ESTAT | TIPUS AIGÜES | OBSERVACIONS |
|---|---|---|---|---|
| 0438 | Altres | bon estat | unitaries | No es pot obrir. Tapa rovellada |

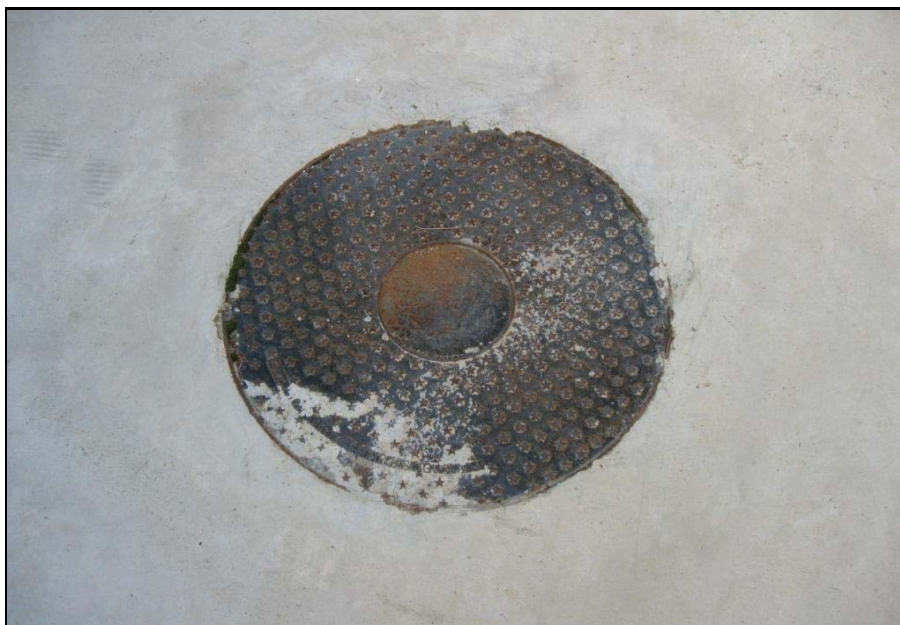
| POU | CARRER | ESTAT | TIPUS AIGÜES | OBSERVACIONS |
|---|---|---|---|---|
| 0439 | Altres | bon estat | unitaries | No es pot obrir. Tapa rovellada |

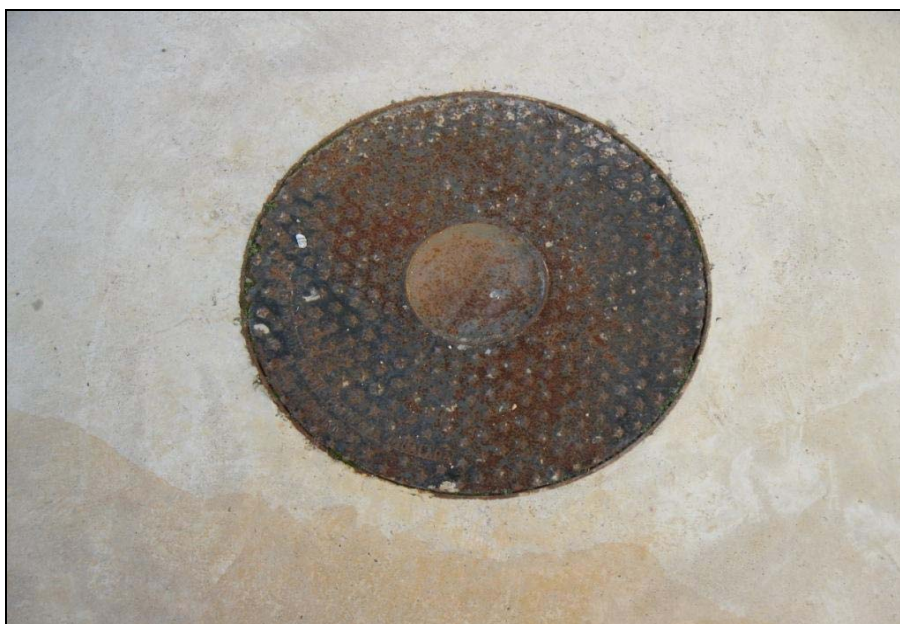
| POU | CARRER | ESTAT | TIPUS AIGÜES | OBSERVACIONS |
|---|---|---|---|---|
| 0440 | Altres | bon estat | unitaries | No es pot obrir. Tapa rovellada |

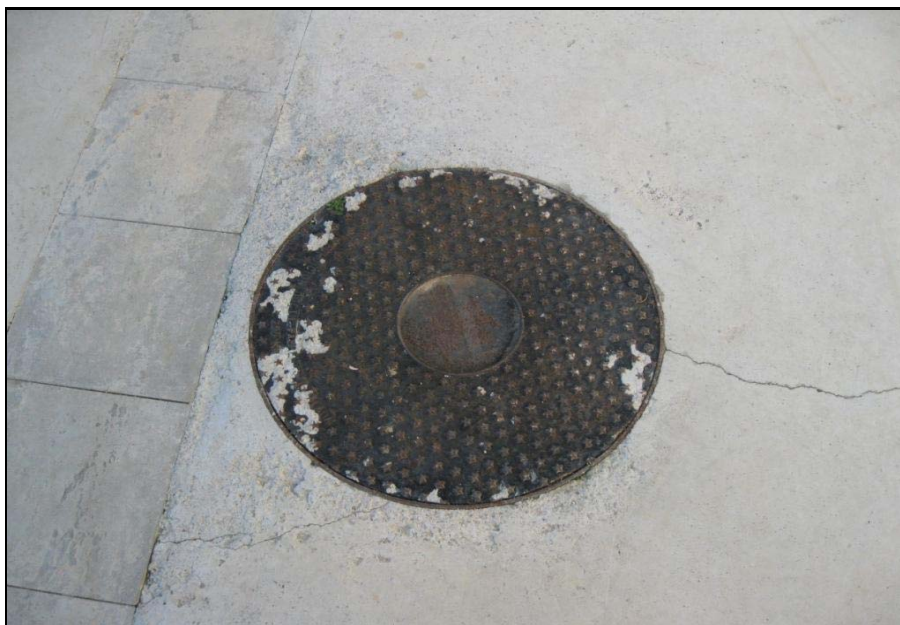
| POU | CARRER | ESTAT | TIPUS AIGÜES | OBSERVACIONS |
|---|---|---|---|---|
| 0441 | Altres | bon estat | unitaries | No es pot obrir. Tapa rovellada |

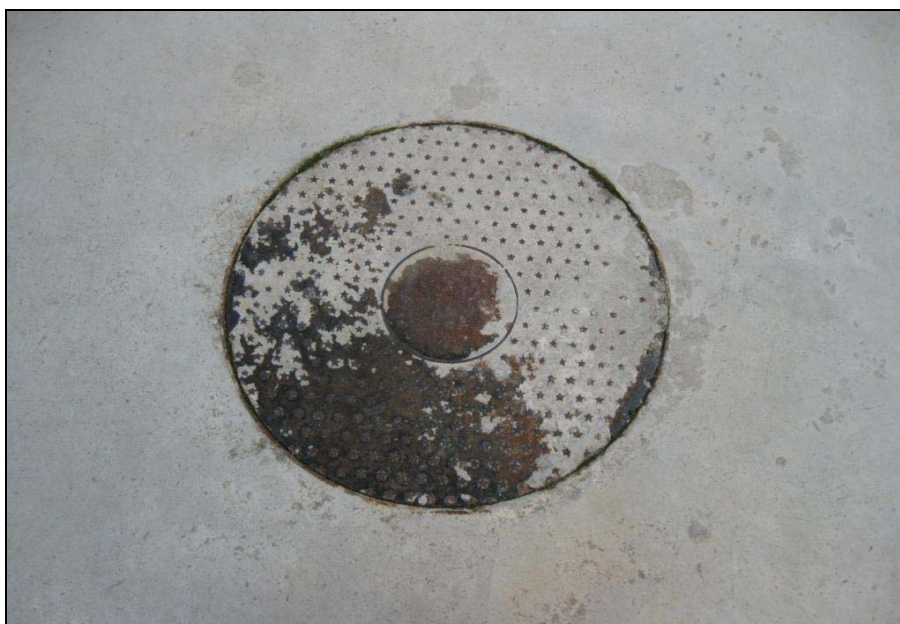
| POU | CARRER | ESTAT | TIPUS AIGÜES | OBSERVACIONS |
|---|---|---|---|---|
| 0442 | Altres | bon estat | unitaries | No es pot obrir. Tapa rovellada |

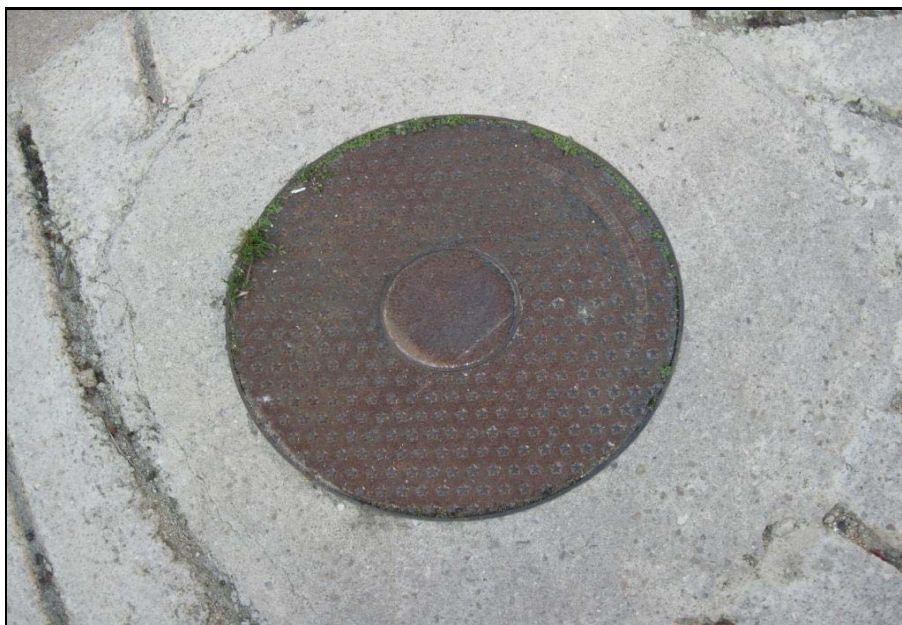
| POU | CARRER | ESTAT | TIPUS AIGÜES | OBSERVACIONS |
|---|---|---|---|---|
| 0443 | Altres | bon estat | unitaries | No es pot obrir. Tapa rovellada |

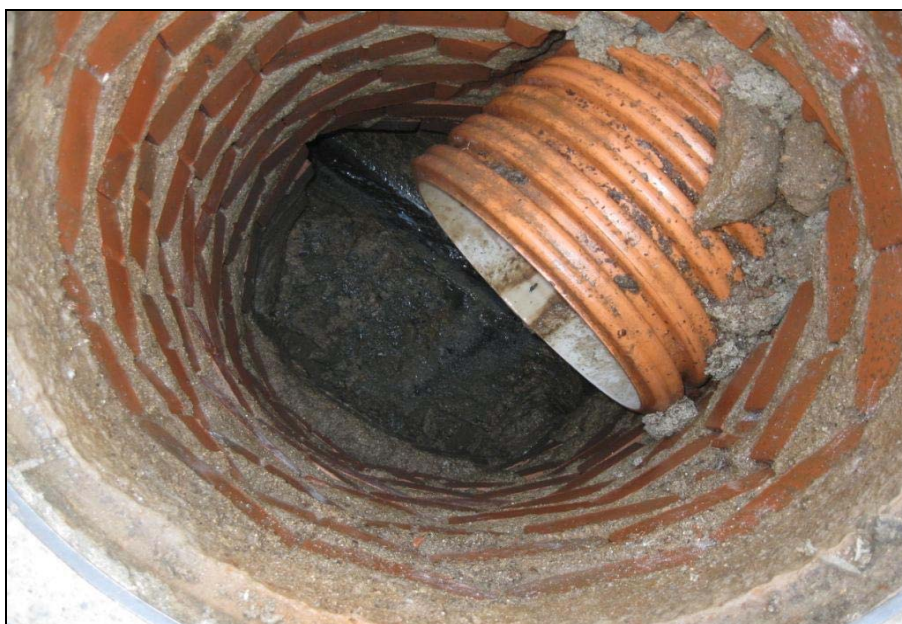
| POU | CARRER | ESTAT | TIPUS AIGÜES | OBSERVACIONS |
|---|---|---|---|---|
| 0444 | St.Joan | bon estat | unitaries | Pou de totxo. |

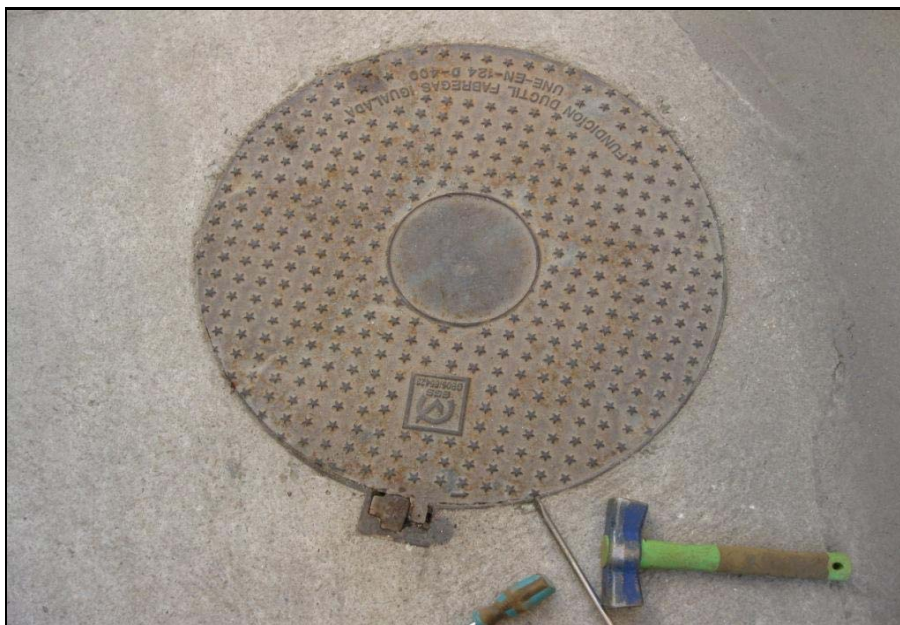
| POU | CARRER | ESTAT | TIPUS AIGÜES | OBSERVACIONS |
|---|---|---|---|---|
| 0445 | St.Joan | altres | unitaries | No es pot obrir. Tapa rovellada |

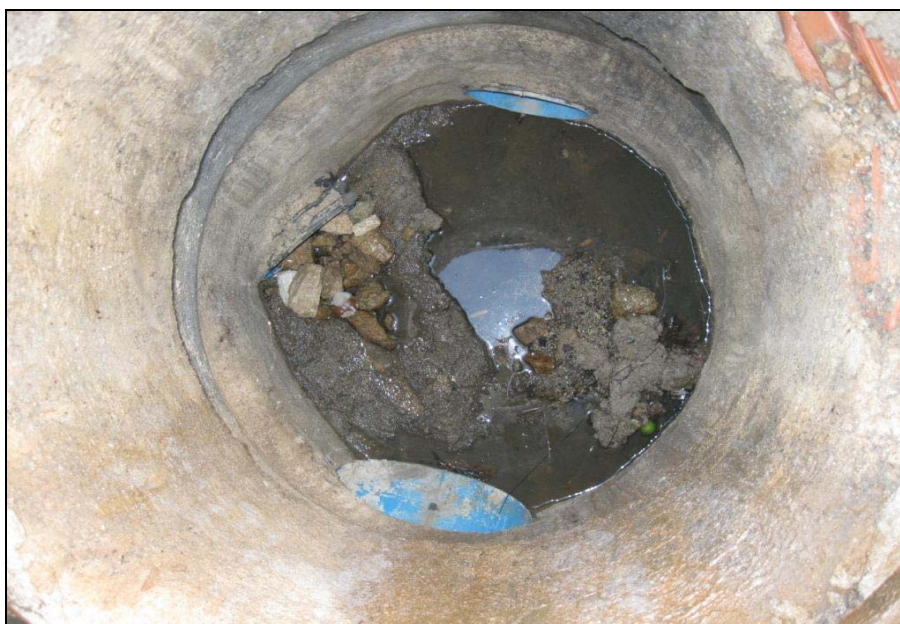
| POU | CARRER | ESTAT | TIPUS AIGÜES | OBSERVACIONS |
|---|---|---|---|---|
| 0446 | Josep Pla | bon estat | unitaries | Runa. 2 escomeses |

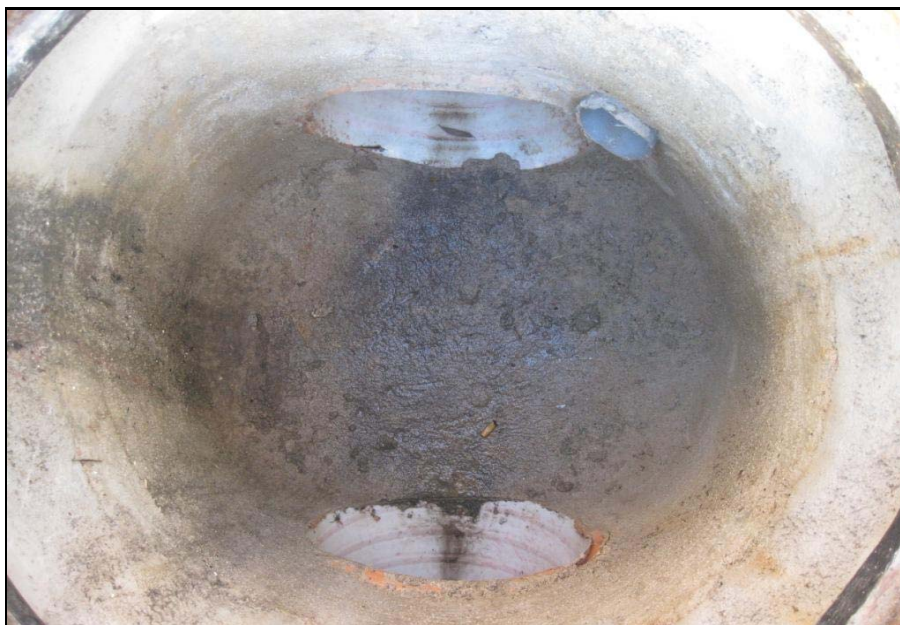
| POU | CARRER | ESTAT | TIPUS AIGÜES | OBSERVACIONS |
|---|---|---|---|---|
| 0447 | Altres | bon estat | unitaries | 2 escomeses |

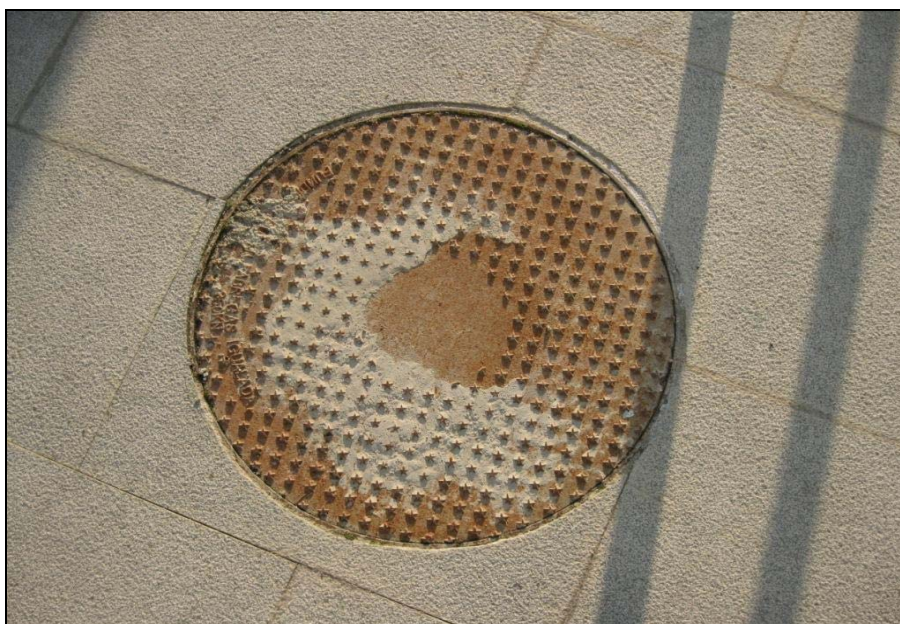
| POU | CARRER | ESTAT | TIPUS AIGÜES | OBSERVACIONS |
|---|---|---|---|---|
| 0448 | Altres | altres | unitaries | No es pot obrir |

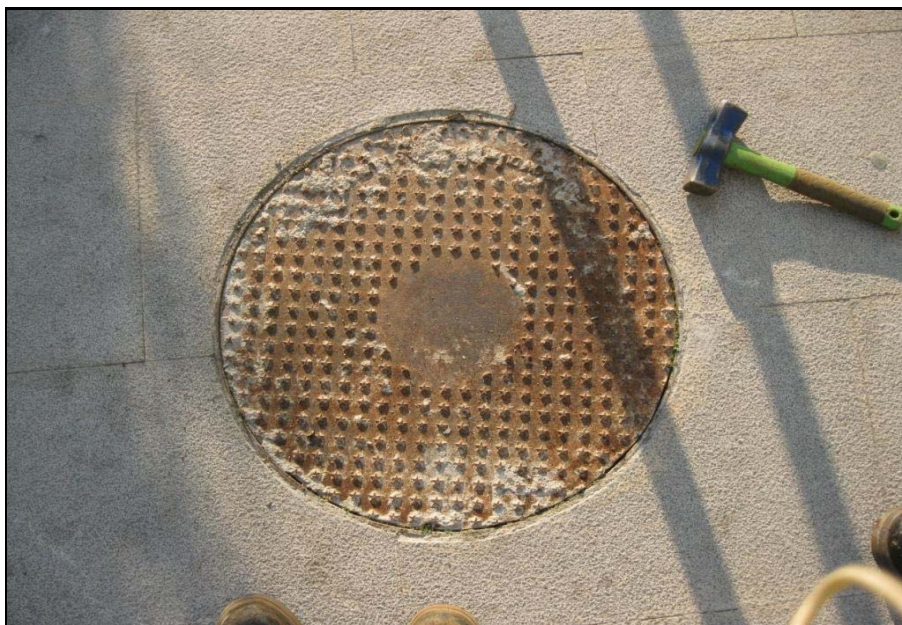
| POU | CARRER | ESTAT | TIPUS AIGÜES | OBSERVACIONS |
|---|---|---|---|---|
| 0449 | Altres | altres | unitaries | No es pot obrir |

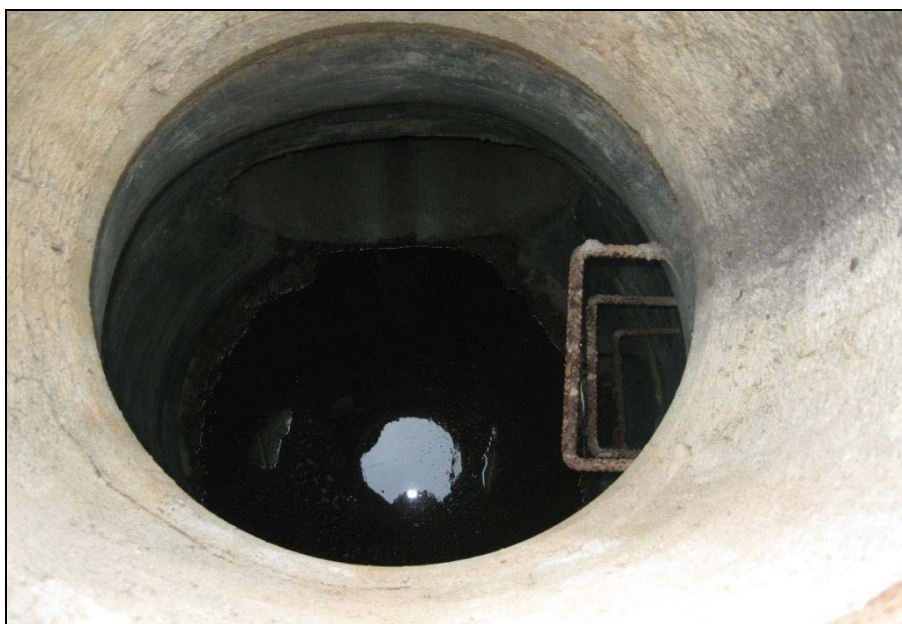
| POU | CARRER | ESTAT | TIPUS AIGÜES | OBSERVACIONS |
|---|---|---|---|---|
| 0450 | Rda. Anselm<br>Clave | bon estat | pluvials | Falta pestillo |

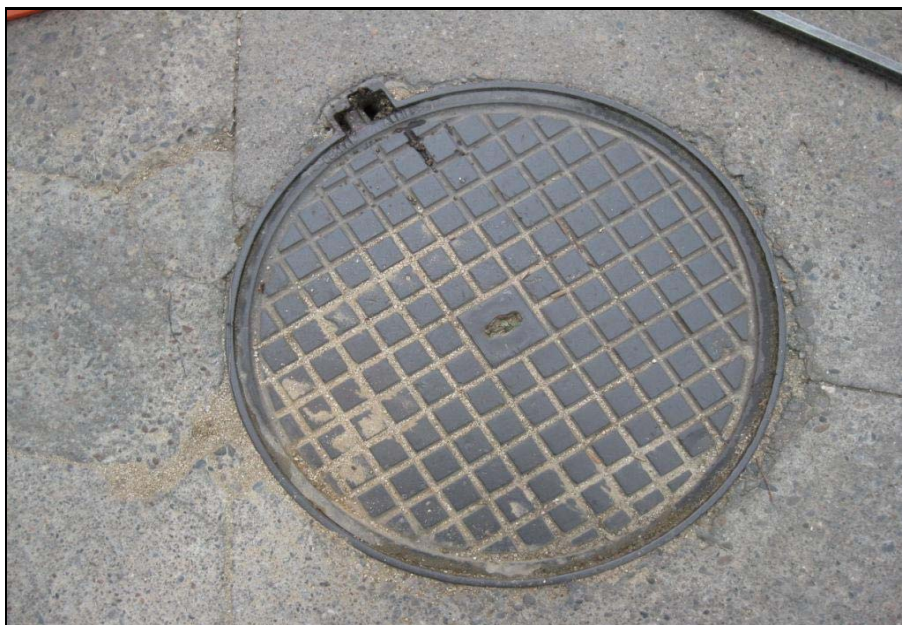
| POU | CARRER | ESTAT | TIPUS AIGÜES | OBSERVACIONS |
|---|---|---|---|---|
| 0451 | Rda. Anselm<br>Clave | altres | residuals | No es pot obrir. Falta pestillo |

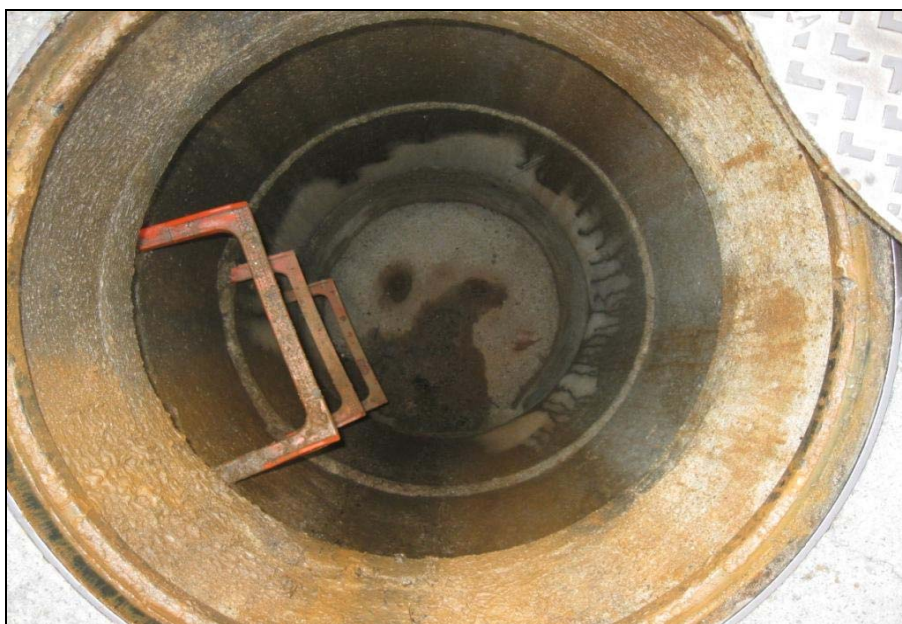
| POU | CARRER | ESTAT | TIPUS AIGÜES | OBSERVACIONS |
|---|---|---|---|---|
| 0452 | Rda. Anselm<br>Clave | bon estat | residuals | Inici |

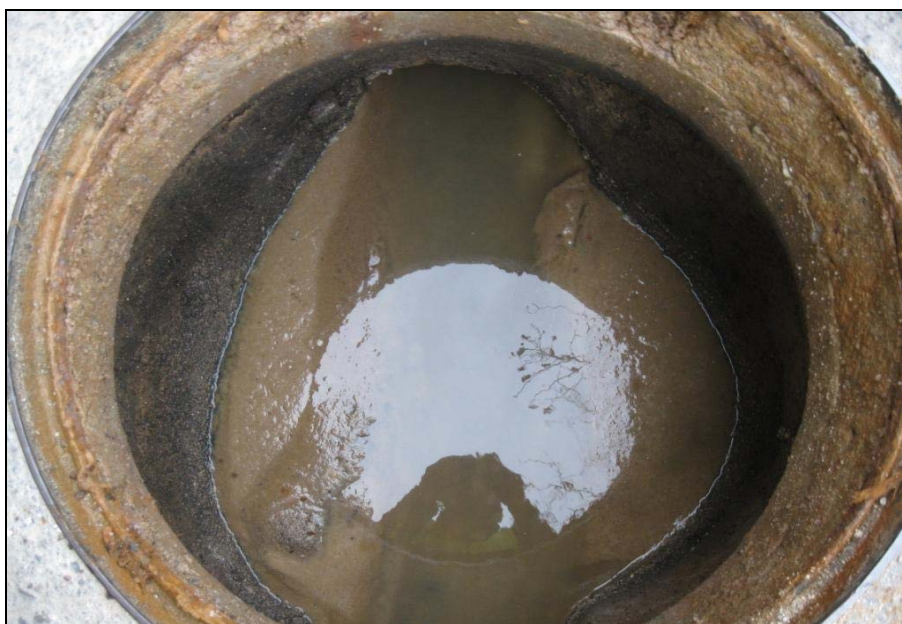
| POU | CARRER | ESTAT | TIPUS AIGÜES | OBSERVACIONS |
|---|---|---|---|---|
| 0455 | Rda. Anselm<br>Clave | bon estat | residuals | Falta pestillo i pestanya.<br>Entrada mig colmatada |

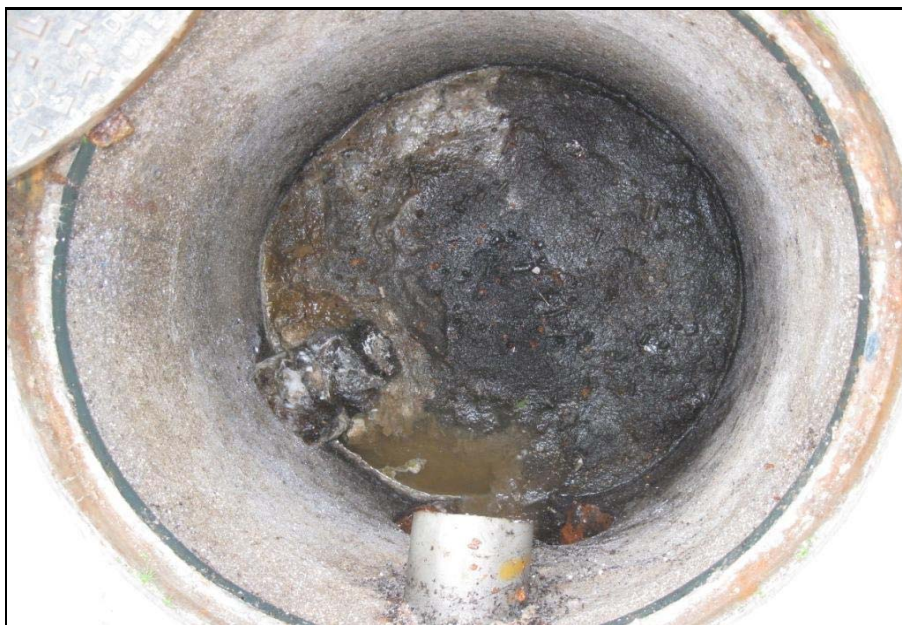
| POU | CARRER | ESTAT | TIPUS AIGÜES | OBSERVACIONS |
|---|---|---|---|---|
| 0456 | Moli | bon estat | unitaries | Inici. Entrada d'escomesa mig colmatada |

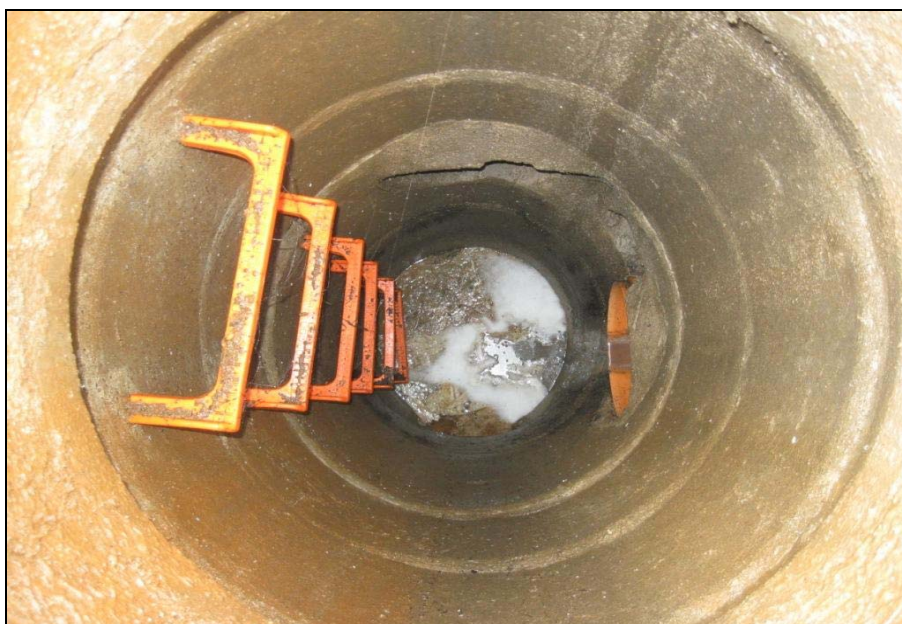
| POU | CARRER | ESTAT | TIPUS AIGÜES | OBSERVACIONS |
|---|---|---|---|---|
| 0457 | Rda. Anselm<br>Clave | bon estat | residuals | Mig colmatada. 2 escomeses |

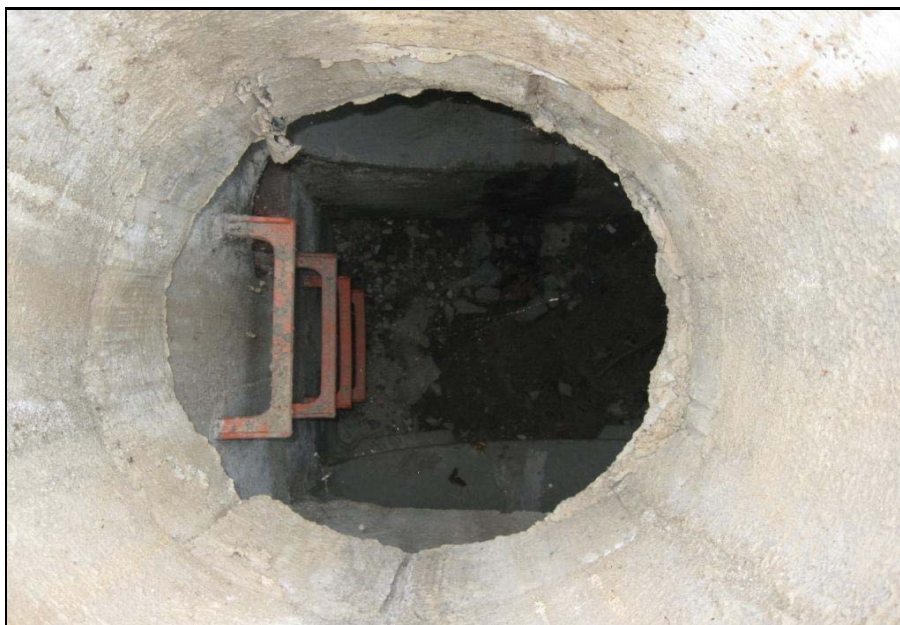
| POU | CARRER | ESTAT | TIPUS AIGÜES | OBSERVACIONS |
|---|---|---|---|---|
| 0458 | Rda. Anselm<br>Clave | bon estat | pluvials | 2 escomeses |

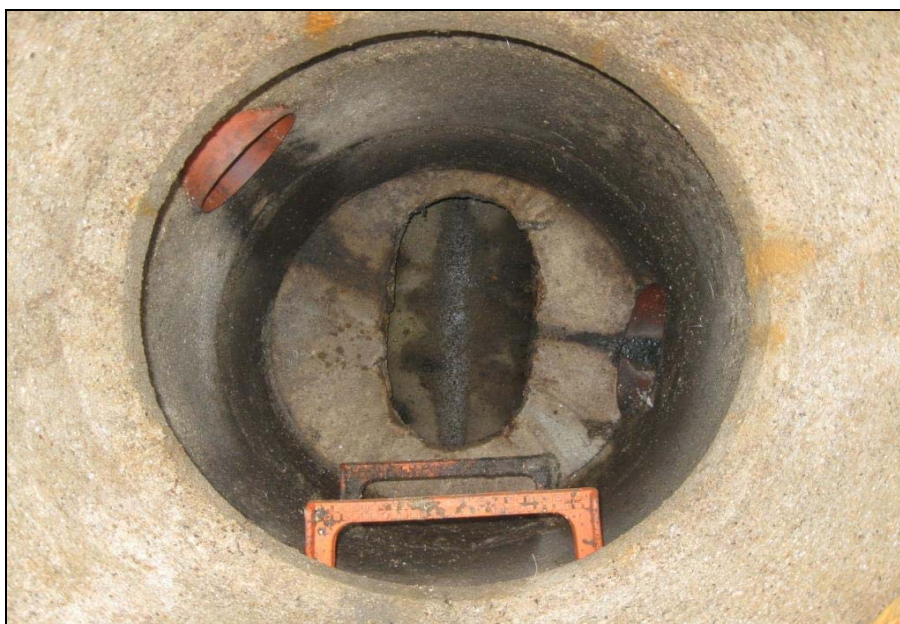
| POU | CARRER | ESTAT | TIPUS AIGÜES | OBSERVACIONS |
|---|---|---|---|---|
| 0459 | Rda. Anselm<br>Clave | bon estat | residuals | Mitja canya. 1 escomesa. 1<br>sobreeixidor |

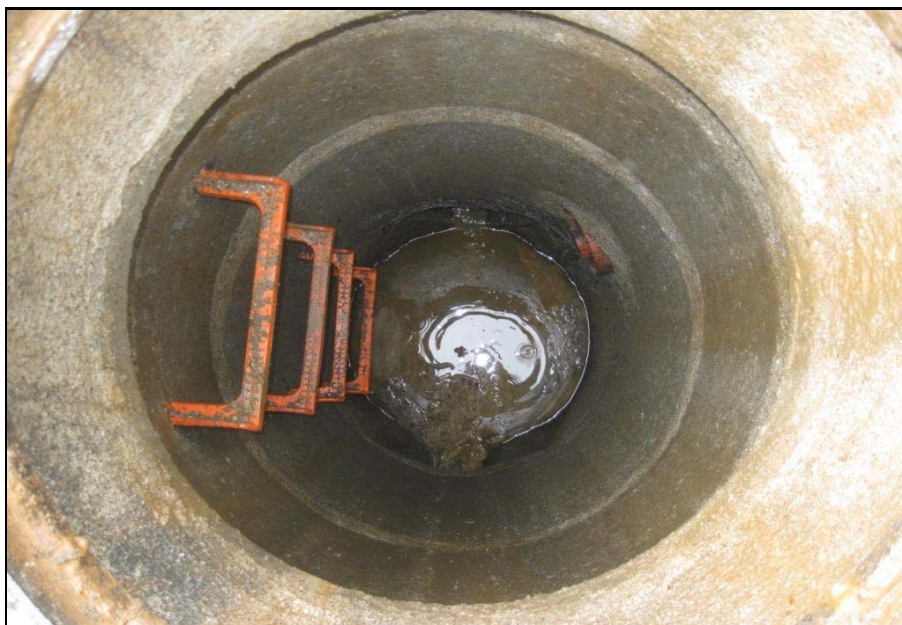
| POU | CARRER | ESTAT | TIPUS AIGÜES | OBSERVACIONS |
|---|---|---|---|---|
| 0462 | Rda. Anselm<br>Clave | bon estat | residuals | Falta pestillo |

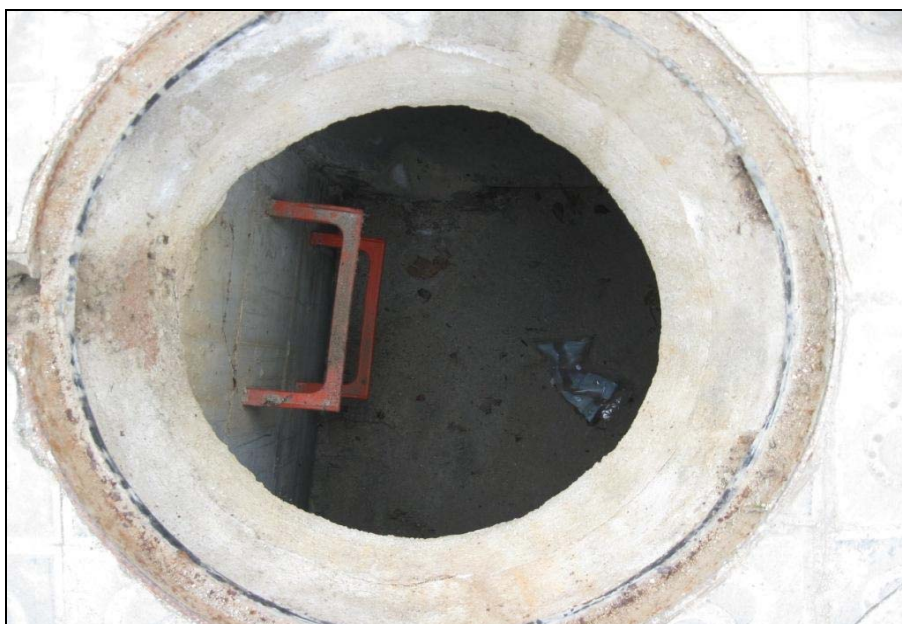
| POU | CARRER | ESTAT | TIPUS AIGÜES | OBSERVACIONS |
|---|---|---|---|---|
| 0463 | Rda. Anselm<br>Clave | bon estat | pluvials | Calaix. Falta pestillo |

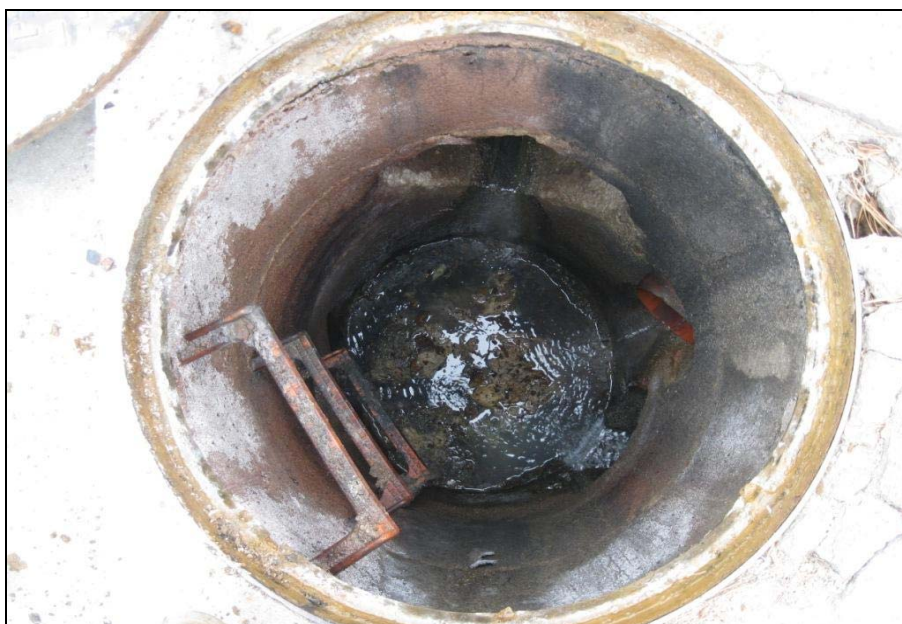
| POU | CARRER | ESTAT | TIPUS AIGÜES | OBSERVACIONS |
|---|---|---|---|---|
| 0467 | Rda. Anselm<br>Clave | bon estat | residuals | 2 escomeses |

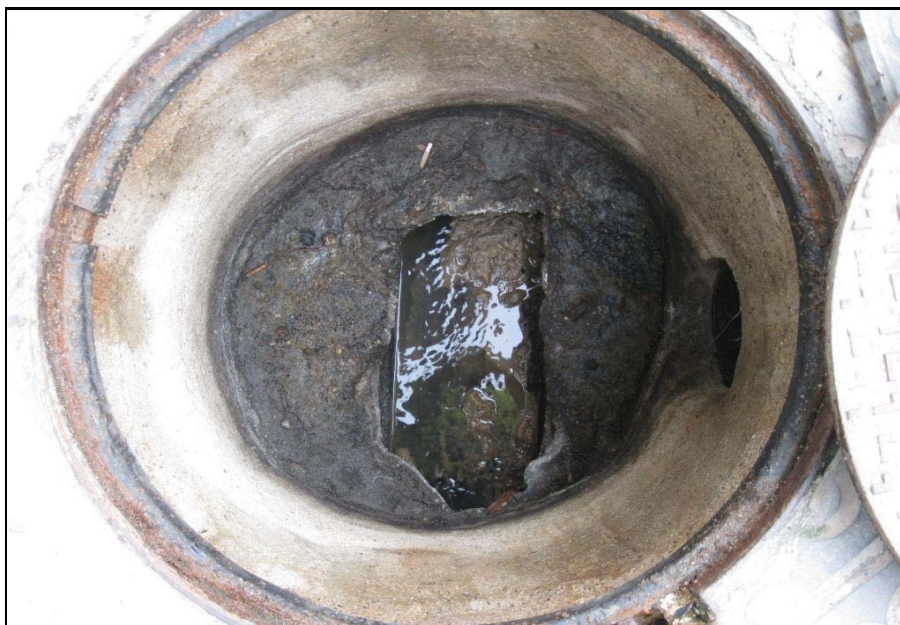
| POU | CARRER | ESTAT | TIPUS AIGÜES | OBSERVACIONS |
|---|---|---|---|---|
| 0468 | Rda. Anselm<br>Clave | bon estat | residuals | Mitja canya. 1 escomesa.<br>falta pestillo |

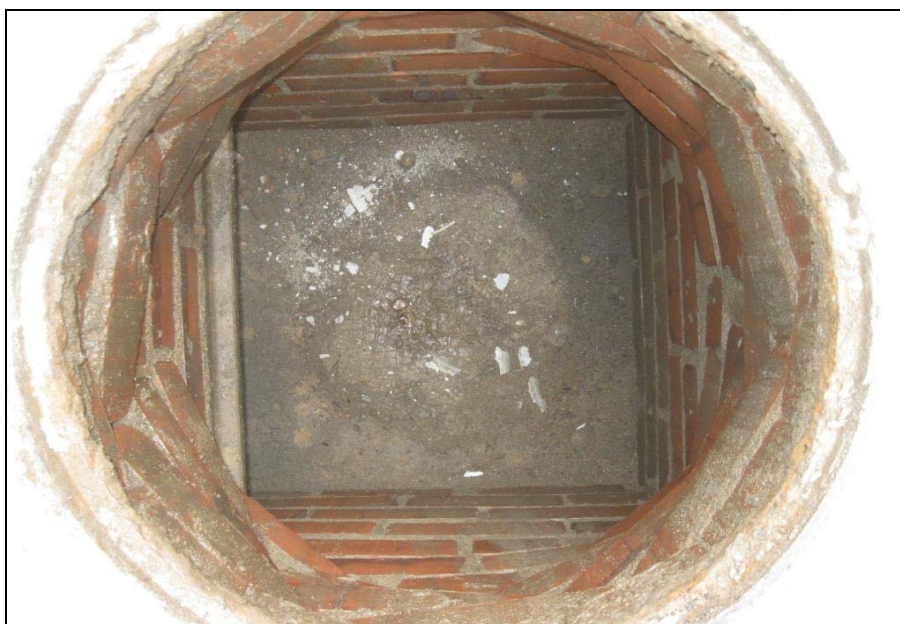
| POU | CARRER | ESTAT | TIPUS AIGÜES | OBSERVACIONS |
|---|---|---|---|---|
| 0469 | Moli | bon estat | residuals | Pou ceg. Molta pudor |

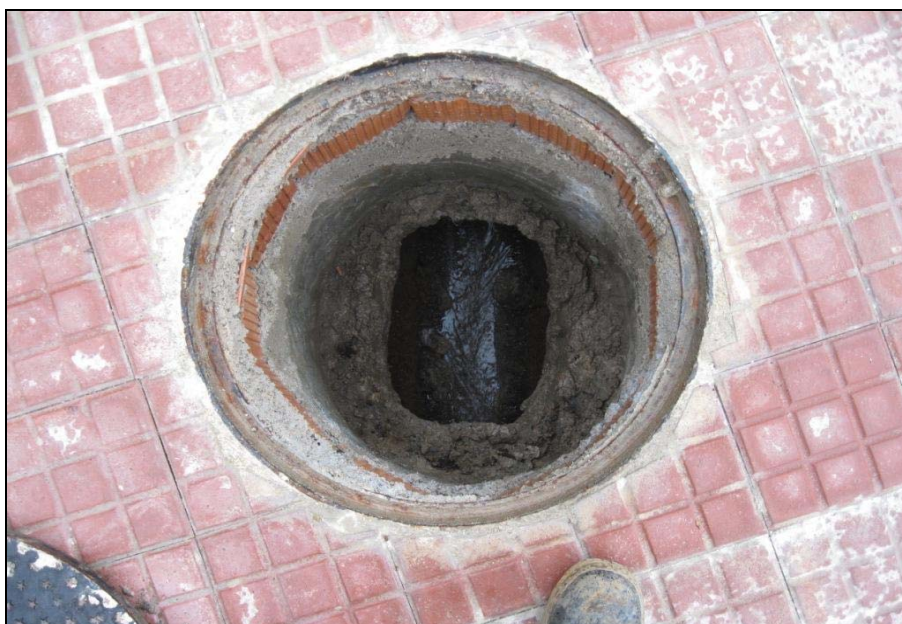
| POU | CARRER | ESTAT | TIPUS AIGÜES | OBSERVACIONS |
|---|---|---|---|---|
| 0471 | Moli | bon estat | residuals | Mitja canya |
