Ajuntament de Canet de Mar

# **Pla Director de Clavegueram Barris Centrals Memòria de l'inventari**

**Annex:  
Estadístiques destacables**

TYPSA, Técnica y Proyectos, S.A.  
*Enginyers, consultors i arquitectes*

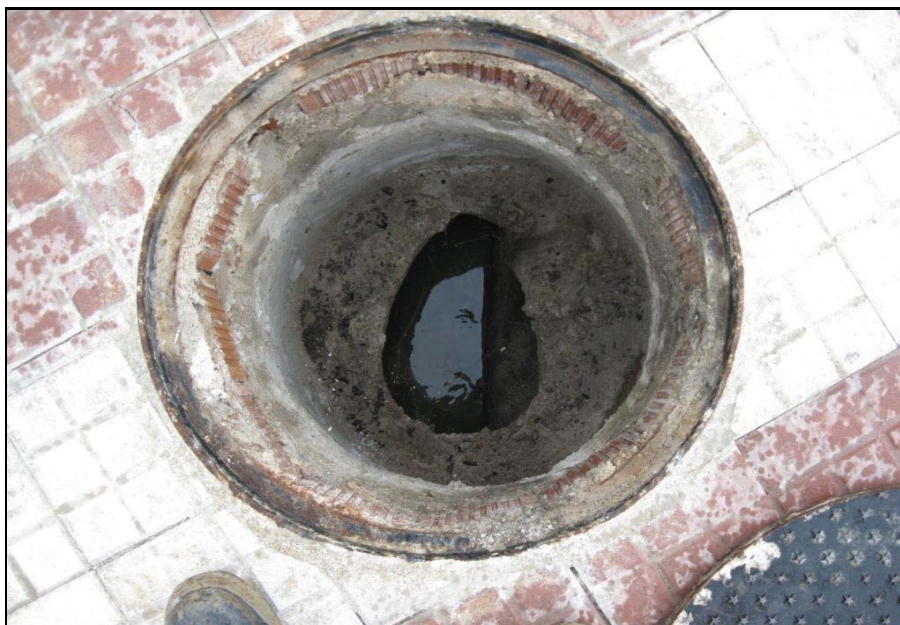
| POU | CARRER | ESTAT | TIPUS AIGÜES | OBSERVACIONS |
|---|---|---|---|---|
| 0472 | Moli | bon estat | residuals | Mitja canya |

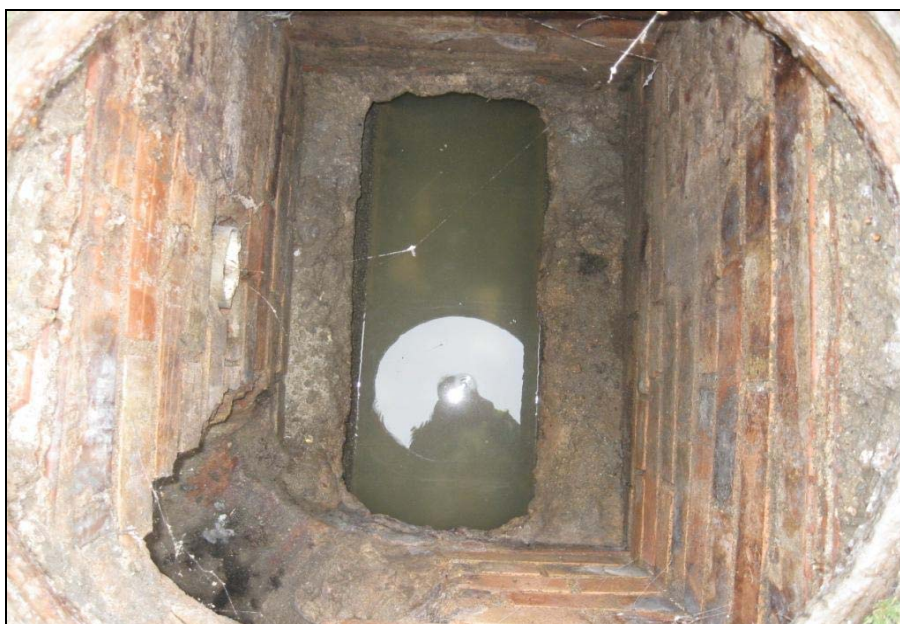
| POU | CARRER | ESTAT | TIPUS AIGÜES | OBSERVACIONS |
|---|---|---|---|---|
| 0473 | Vall (N-II) | bon estat | unitaries | Pou de totxo. Mitja canya. 2<br>escomeses |

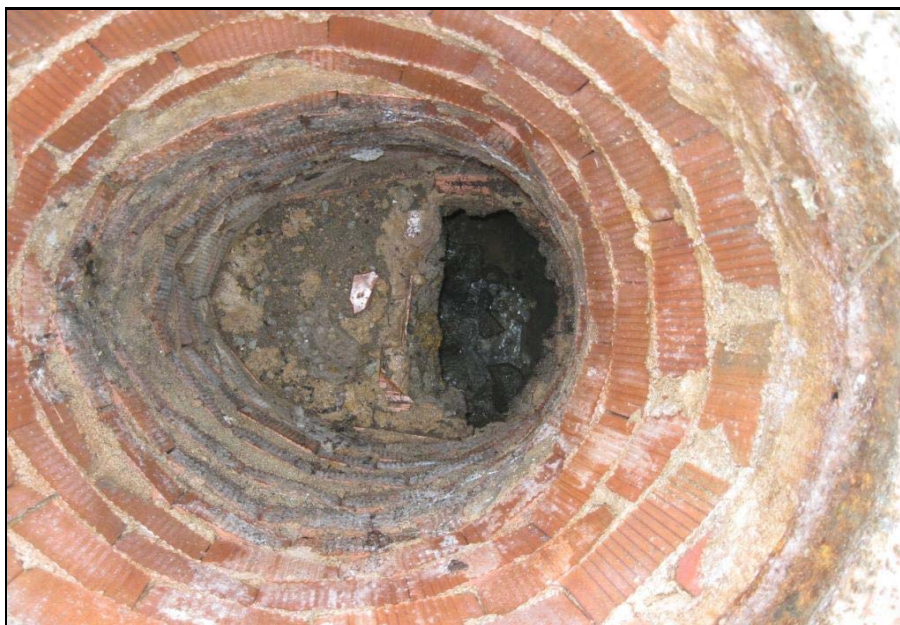
| POU | CARRER | ESTAT | TIPUS AIGÜES | OBSERVACIONS |
|---|---|---|---|---|
| 0474 | Balmes (N-II) | bon estat | unitaries | Pou de totxo |

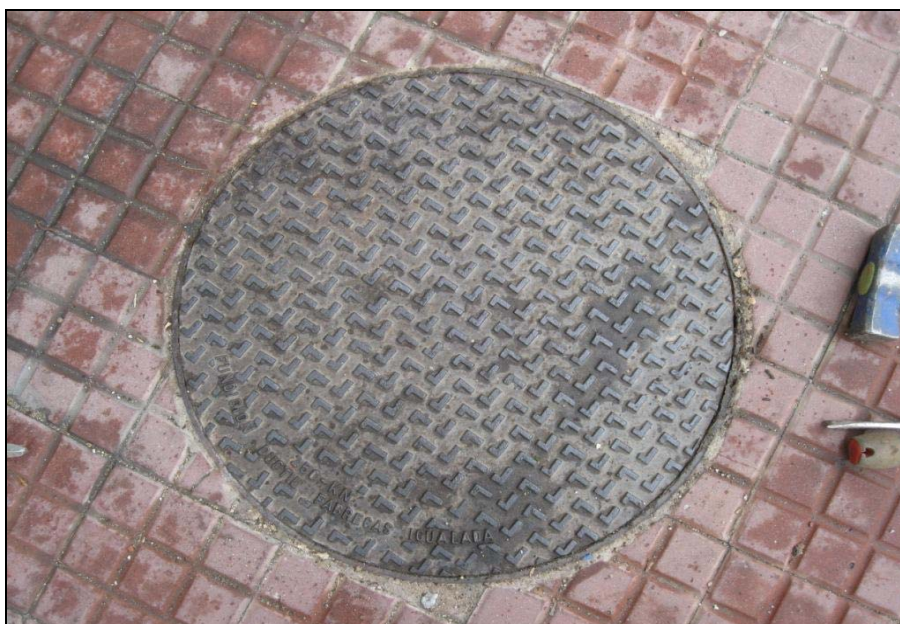
| POU | CARRER | ESTAT | TIPUS AIGÜES | OBSERVACIONS |
|---|---|---|---|---|
| 0475 | Balmes (N-II) | altres | unitaries | No es pot obrir. Tapa rovellada |

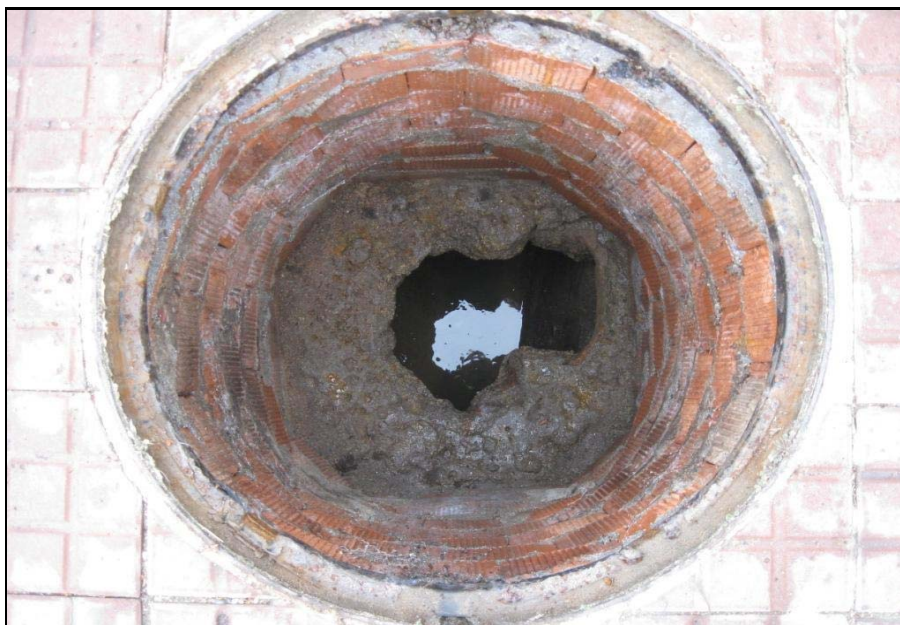
| POU | CARRER | ESTAT | TIPUS AIGÜES | OBSERVACIONS |
|---|---|---|---|---|
| 0477 | Balmes (N-II) | bon estat | unitaries | 2 escomeses |

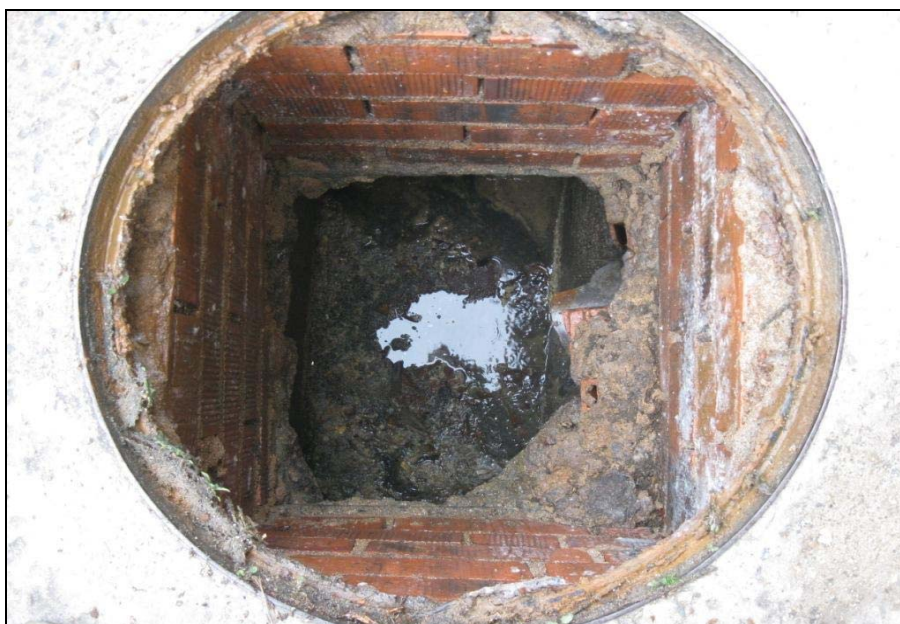
| POU | CARRER | ESTAT | TIPUS AIGÜES | OBSERVACIONS |
|---|---|---|---|---|
| 0478 | Balmes (N-II) | bon estat | unitaries | Molta pudor |

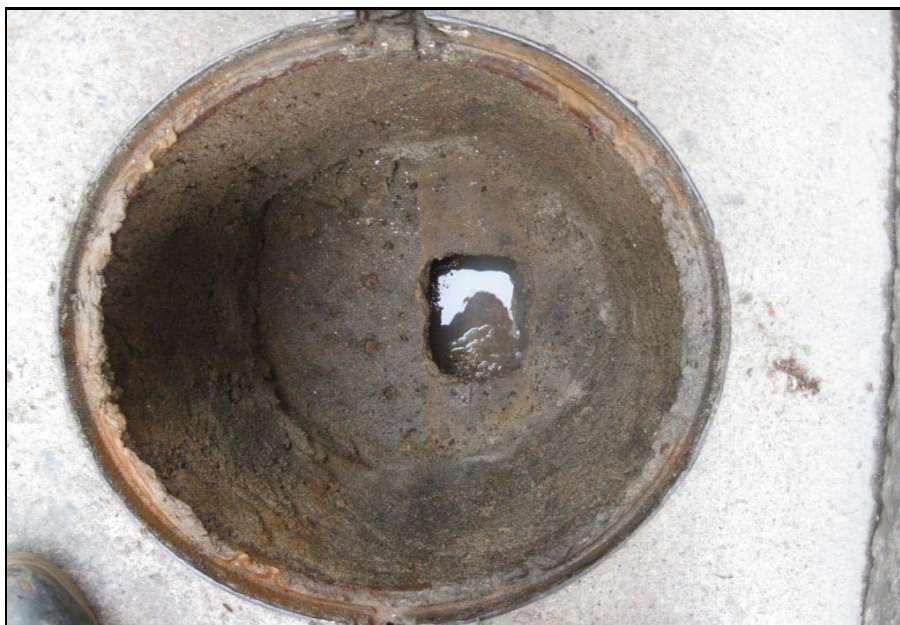
| POU | CARRER | ESTAT | TIPUS AIGÜES | OBSERVACIONS |
|---|---|---|---|---|
| 0479 | Bonaire | bon estat | unitaries | Mitja canya |

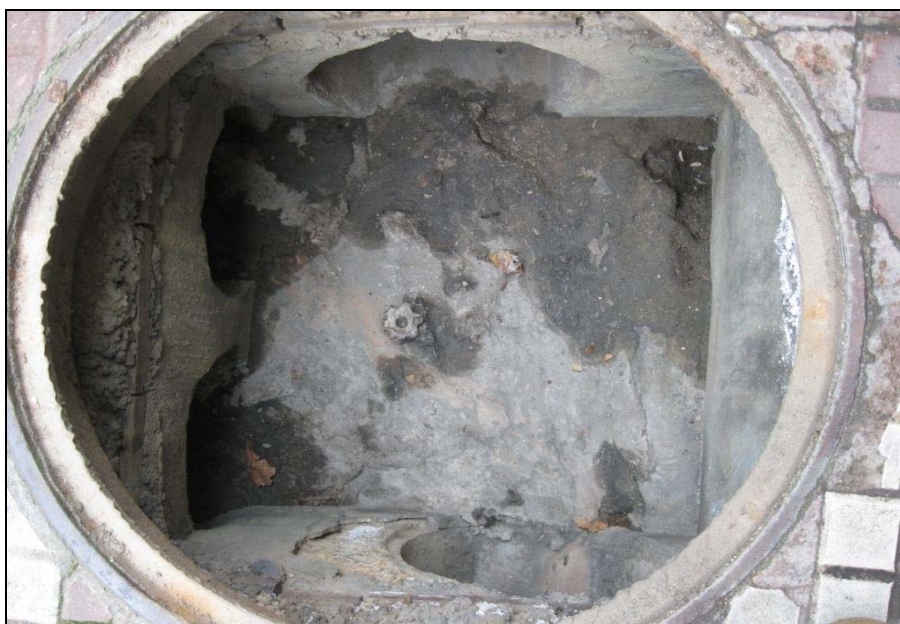
| POU | CARRER | ESTAT | TIPUS AIGÜES | OBSERVACIONS |
|---|---|---|---|---|
| 0480 | Balmes (N-II) | bon estat | pluvials | 1 escomesa |

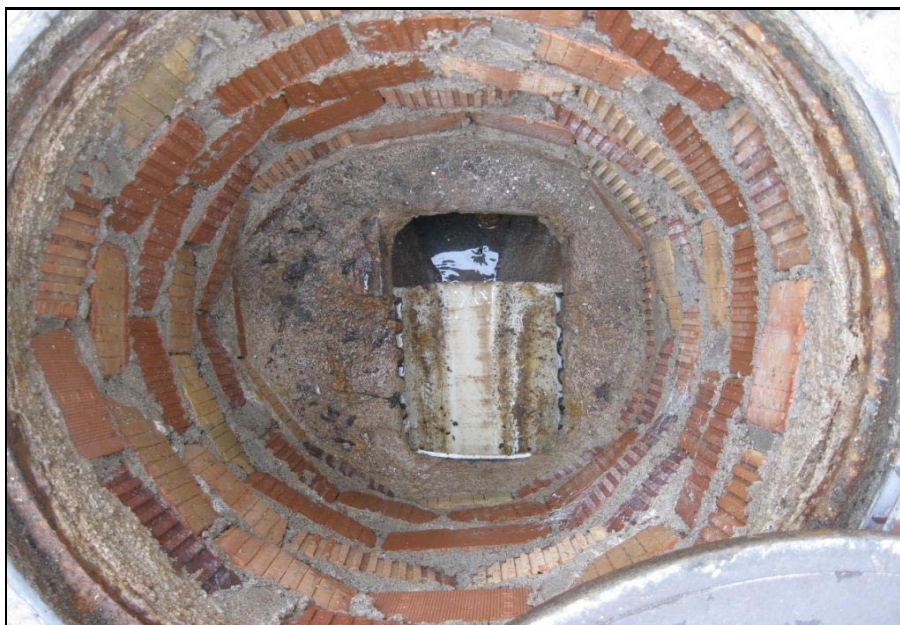
| POU | CARRER | ESTAT | TIPUS AIGÜES | OBSERVACIONS |
|---|---|---|---|---|
| 0481 | Balmes (N-II) | bon estat | residuals | Canvi de material |

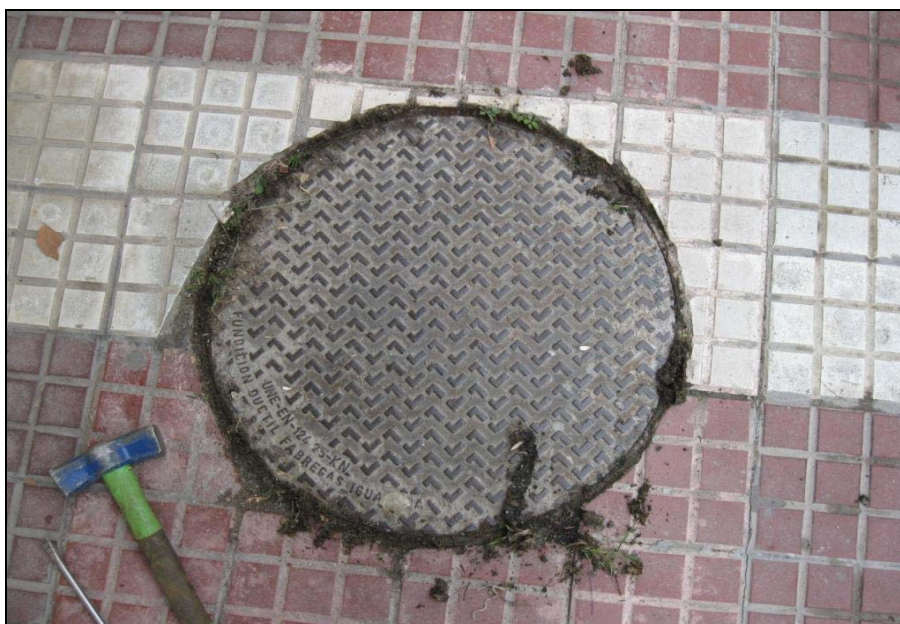
| POU | CARRER | ESTAT | TIPUS AIGÜES | OBSERVACIONS |
|---|---|---|---|---|
| 0482 | Balmes (N-II) | altres | residuals | No es pot obrir. Tapa rovellada. Inici. |

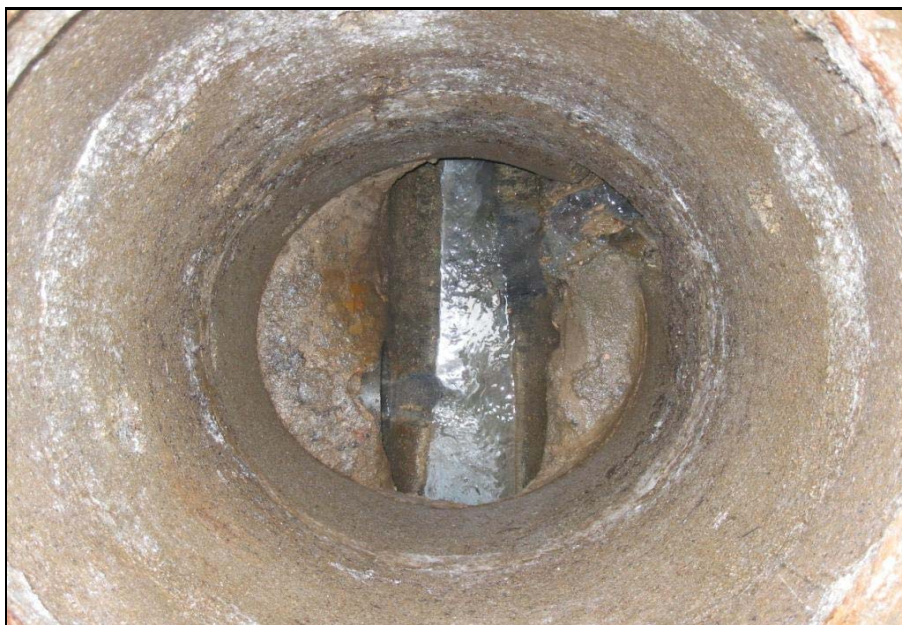
| POU | CARRER | ESTAT | TIPUS AIGÜES | OBSERVACIONS |
|---|---|---|---|---|
| 0483 | Balmes (N-II) | bon estat | residuals | Mitja canya |

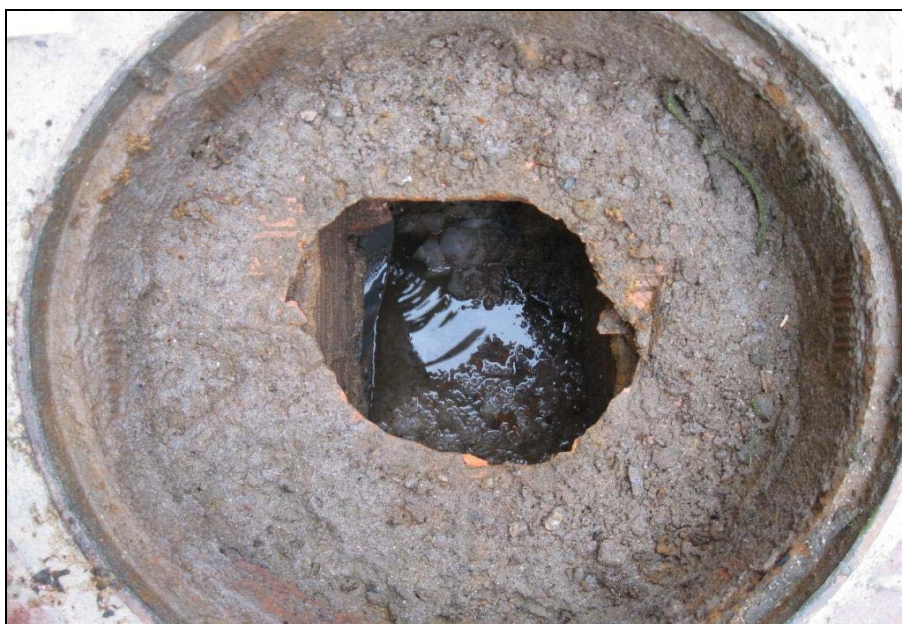
| POU | CARRER | ESTAT | TIPUS AIGÜES | OBSERVACIONS |
|---|---|---|---|---|
| 0484 | Balmes (N-II) | bon estat | residuals | 1 escomesa. Mig colmatat |

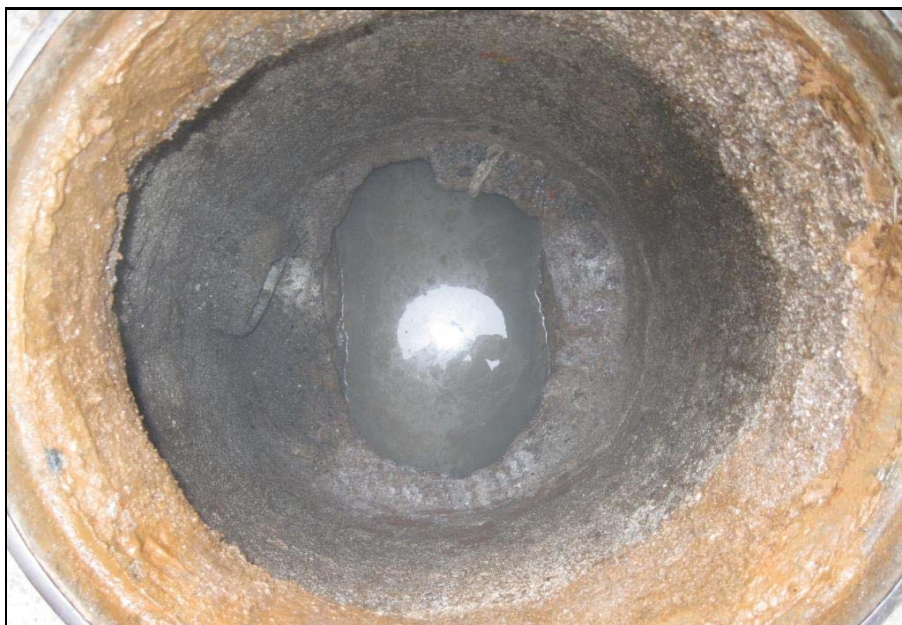
| POU | CARRER | ESTAT | TIPUS AIGÜES | OBSERVACIONS |
|---|---|---|---|---|
| 0487 | Avinguda del<br>Maresme | bon estat | unitaries | Mitja canya |

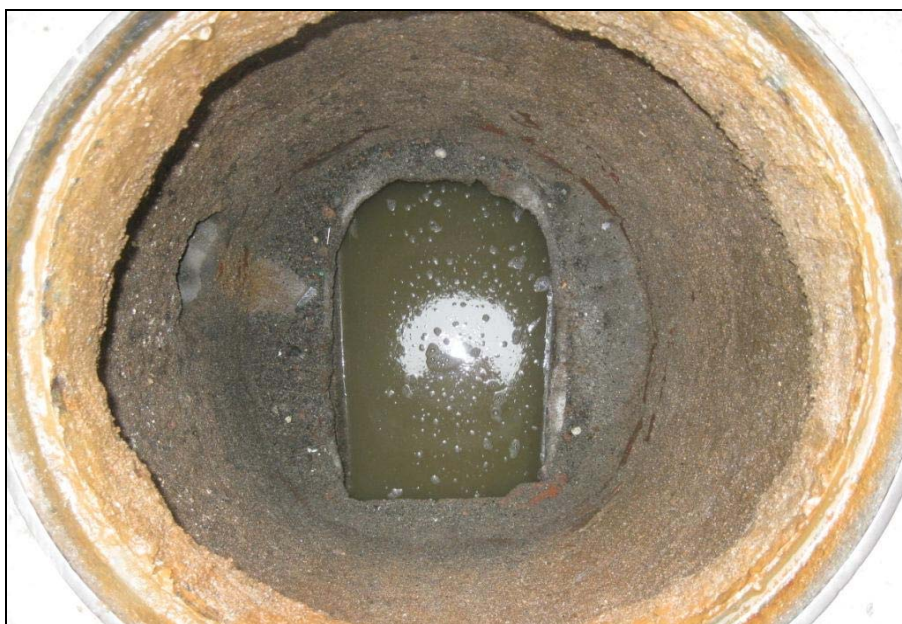
| POU | CARRER | ESTAT | TIPUS AIGÜES | OBSERVACIONS |
|---|---|---|---|---|
| 0488 | Avinguda del<br>Maresme | bon estat | unitaries | Mitja canya |

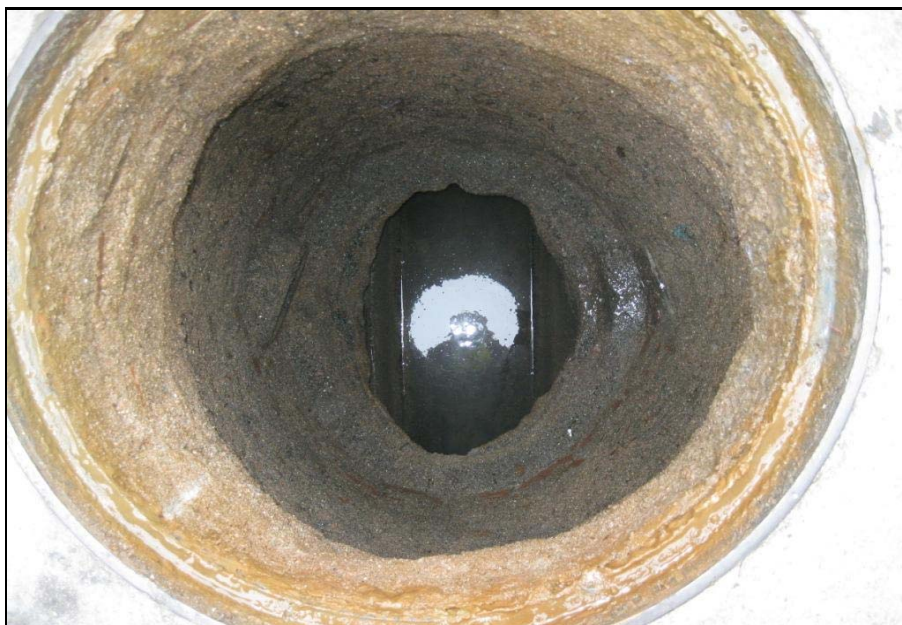
| POU | CARRER | ESTAT | TIPUS AIGÜES | OBSERVACIONS |
|---|---|---|---|---|
| 0489 | Avinguda del Maresme | bon estat | unitaries | Mitja canya. 2 escomeses |

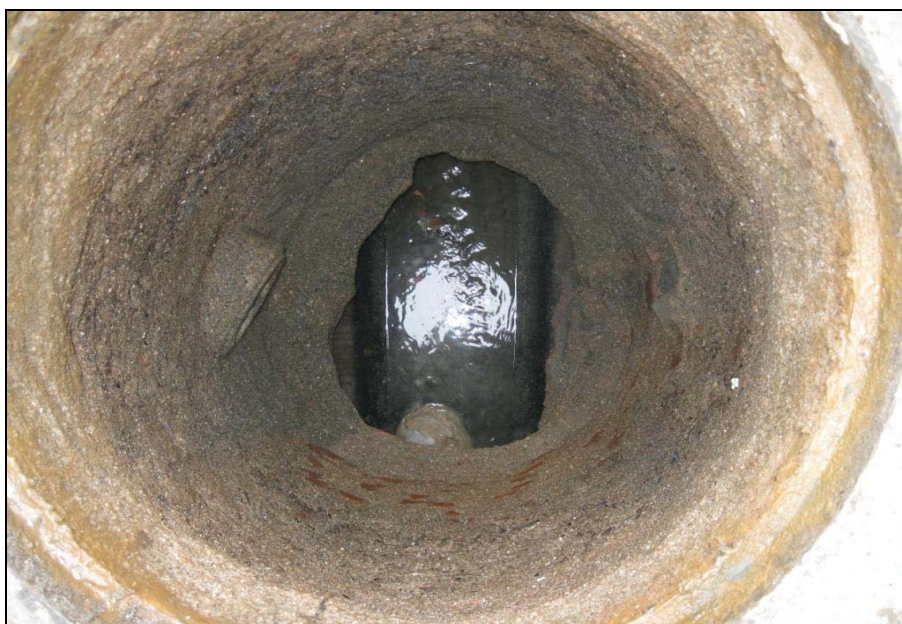
| POU | CARRER | ESTAT | TIPUS AIGÜES | OBSERVACIONS |
|---|---|---|---|---|
| 0490 | Avinguda del Maresme | bon estat | unitaries | Mitja canya. 2 escomeses |

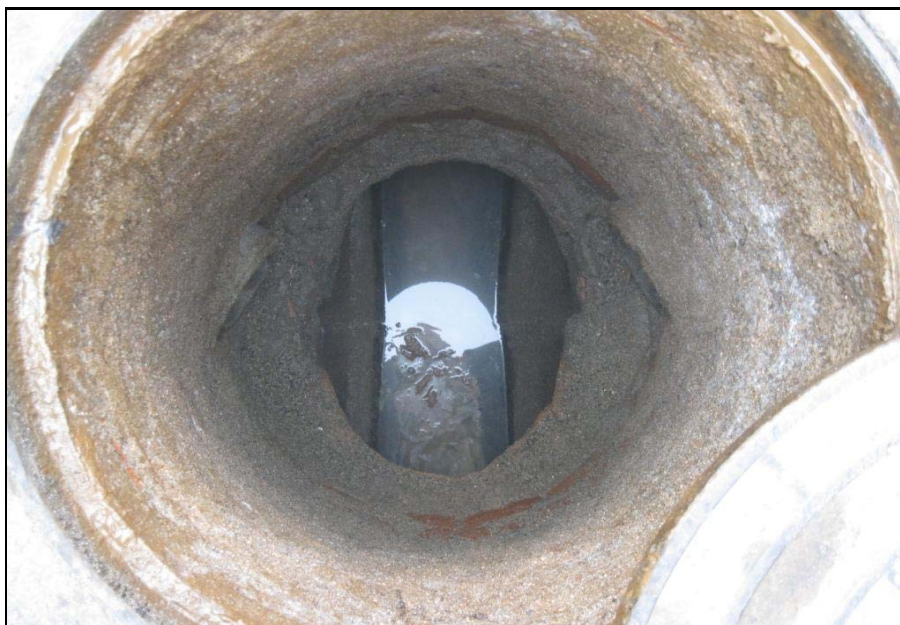
| POU | CARRER | ESTAT | TIPUS AIGÜES | OBSERVACIONS |
|---|---|---|---|---|
| 0491 | Avinguda del Maresme | bon estat | unitaries | Mitja canya |

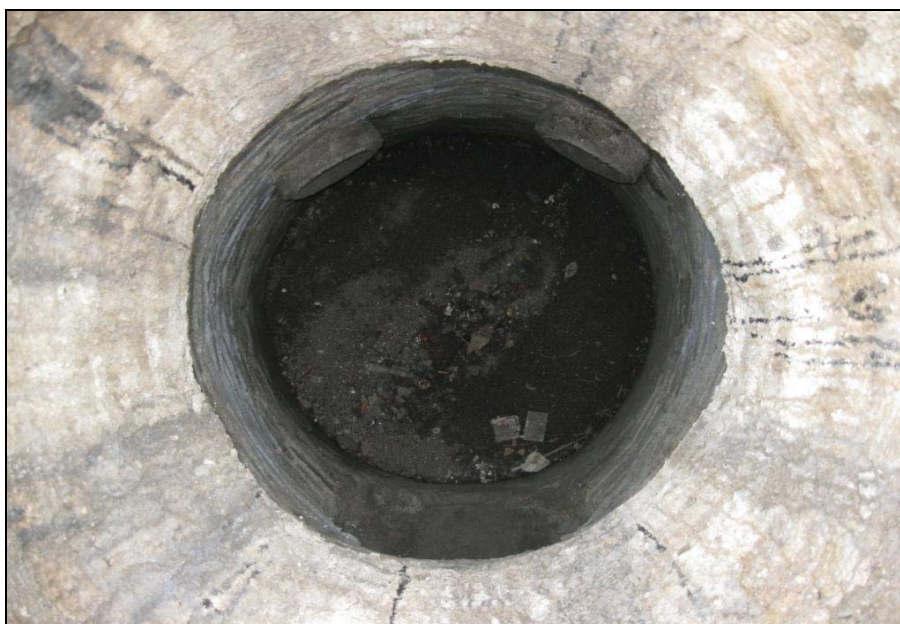
| POU | CARRER | ESTAT | TIPUS AIGÜES | OBSERVACIONS |
|---|---|---|---|---|
| 0493 | Avinguda del Maresme | bon estat | pluvials | Inici |

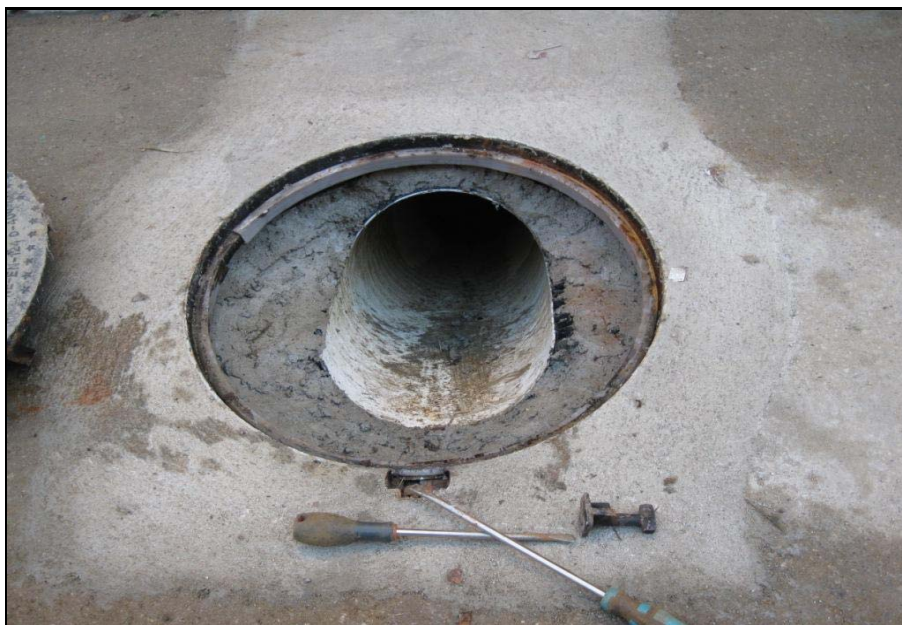
| POU | CARRER | ESTAT | TIPUS AIGÜES | OBSERVACIONS |
|---|---|---|---|---|
| 0494 | Moli | bon estat | residuals | Pou de nova construcció |

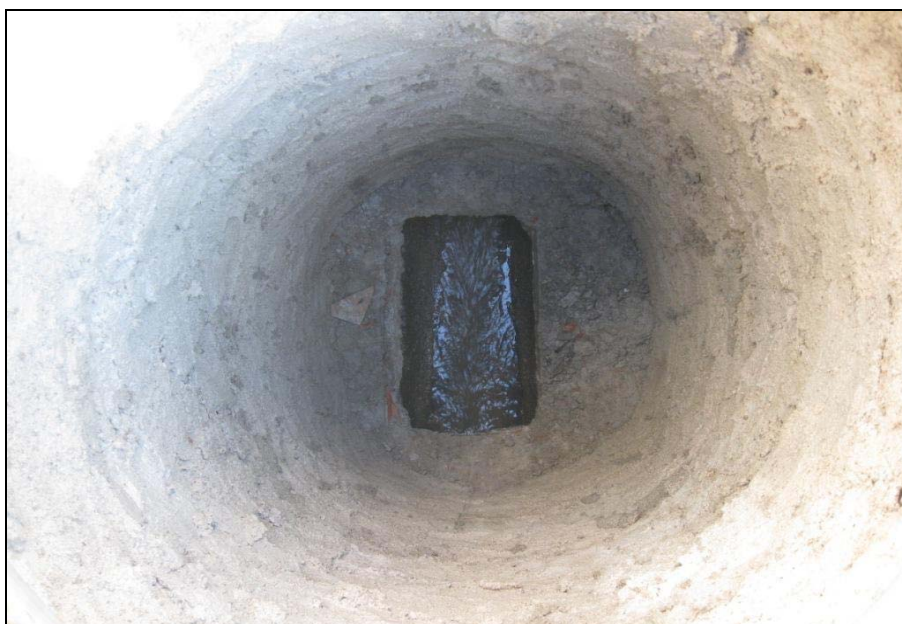
| POU | CARRER | ESTAT | TIPUS AIGÜES | OBSERVACIONS |
|---|---|---|---|---|
| 0495 | Moli | bon estat | residuals | Pou de nova construcció |

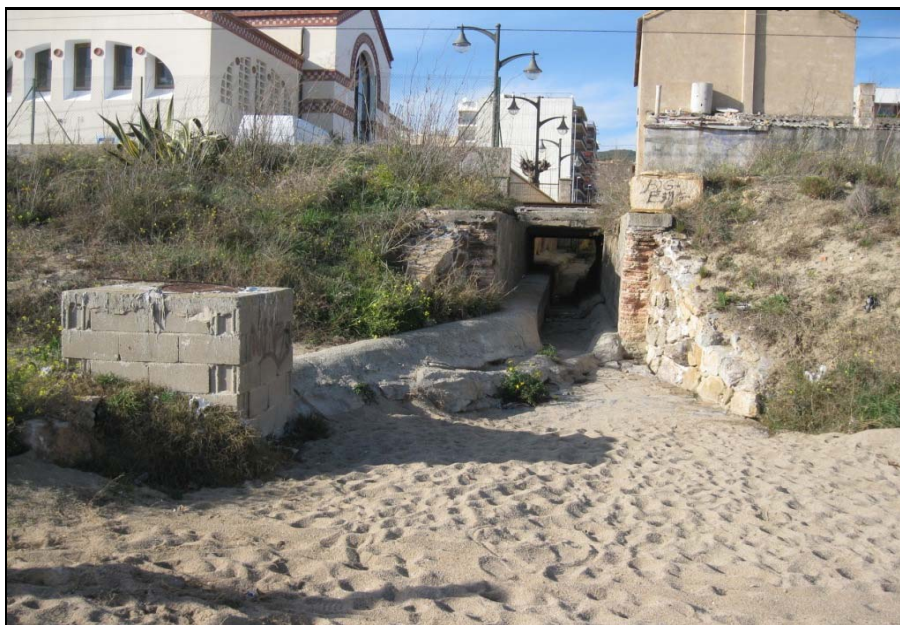
| POU | CARRER | ESTAT | TIPUS AIGÜES | OBSERVACIONS |
|---|---|---|---|---|
| 0496 | Litoral | | residuals | Pou interceptor |

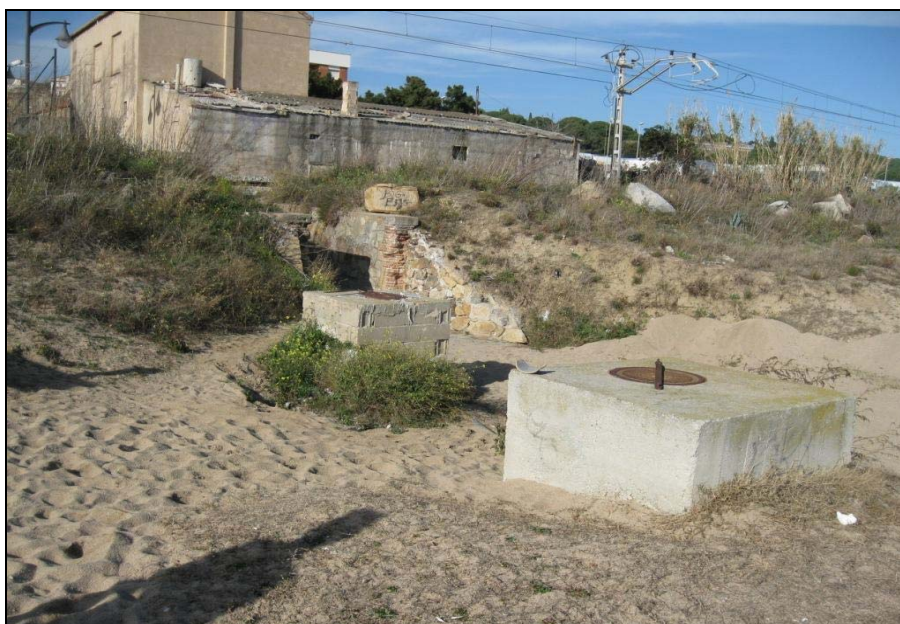
| POU | CARRER | ESTAT | TIPUS AIGÜES | OBSERVACIONS |
|---|---|---|---|---|
| 0497 | Litoral | | residuals | Pou interceptor |

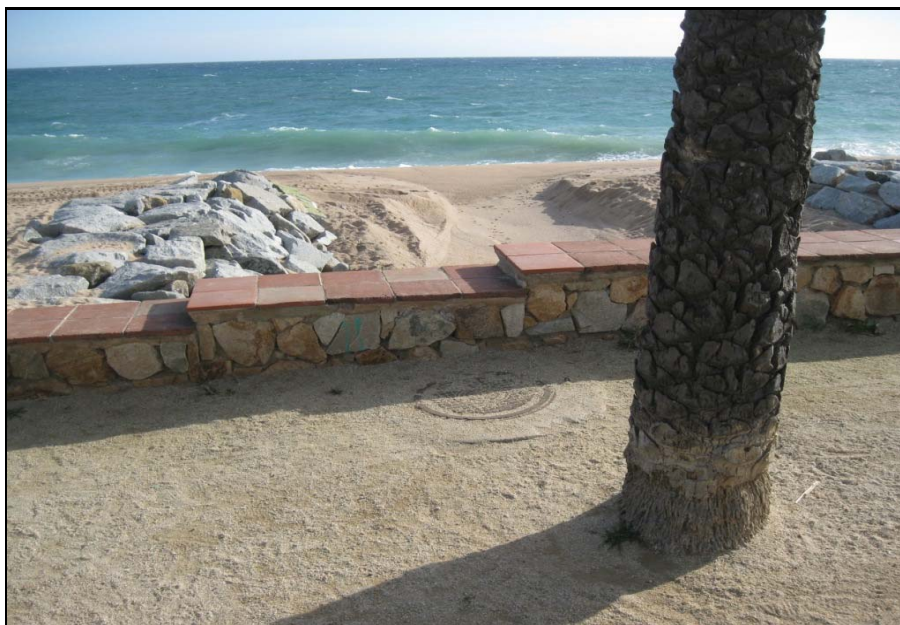
| POU | CARRER | ESTAT | TIPUS AIGÜES | OBSERVACIONS |
|---|---|---|---|---|
| 0504 | Litoral | | residuals | Pou interceptor |

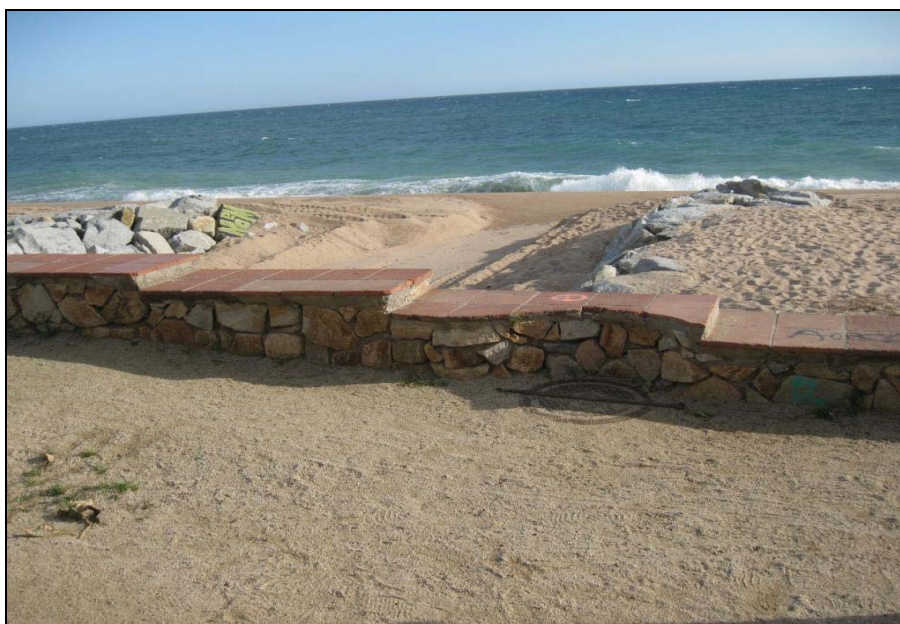
| POU | CARRER | ESTAT | TIPUS AIGÜES | OBSERVACIONS |
|---|---|---|---|---|
| 0505 | Litoral | | residuals | Pou interceptor |

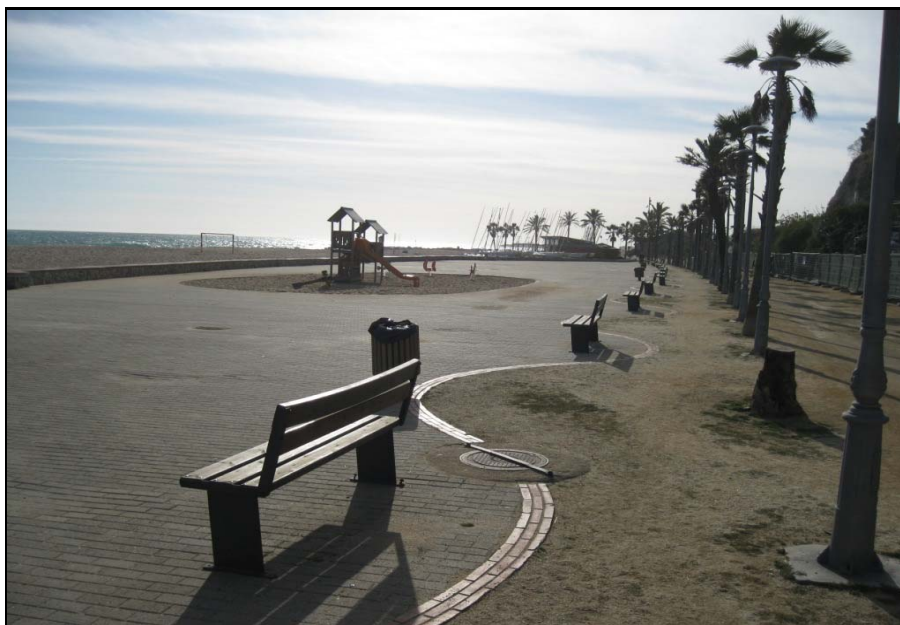
| POU | CARRER | ESTAT | TIPUS AIGÜES | OBSERVACIONS |
|---|---|---|---|---|
| 0511 | Litoral | | residuals | Pou interceptor |

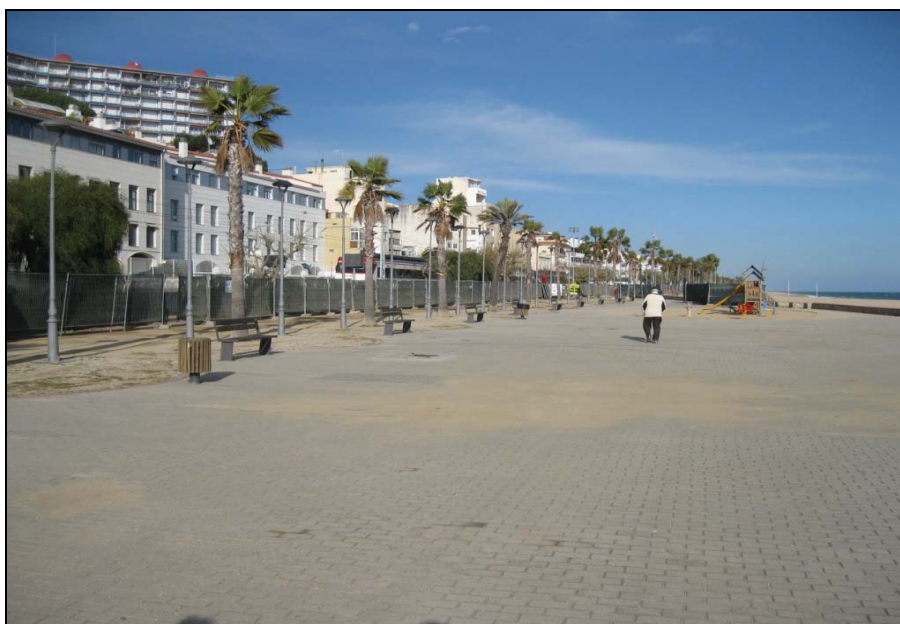
| POU | CARRER | ESTAT | TIPUS AIGÜES | OBSERVACIONS |
|---|---|---|---|---|
| 0512 | Litoral | | residuals | Pou interceptor |

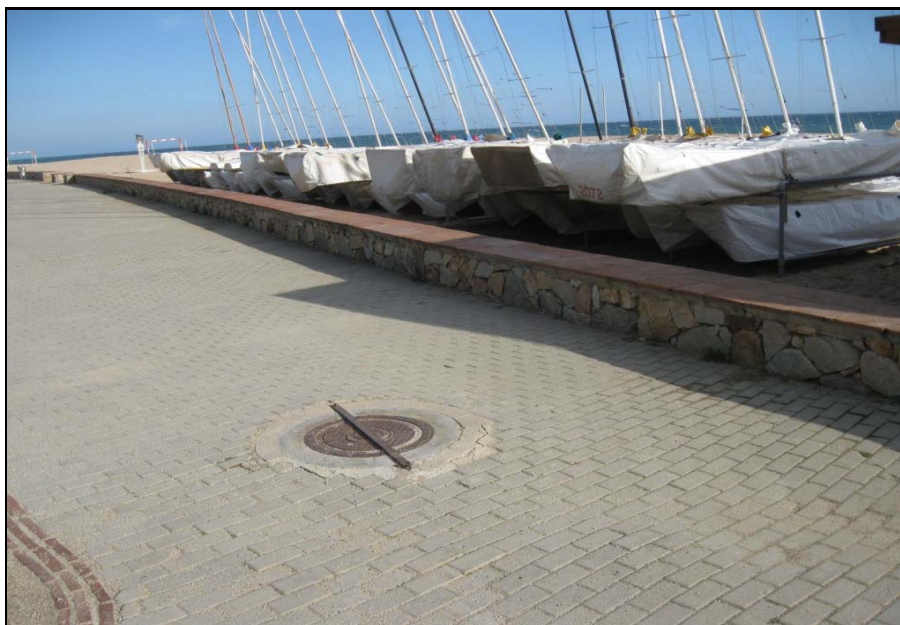
| POU | CARRER | ESTAT | TIPUS AIGÜES | OBSERVACIONS |
|---|---|---|---|---|
| 0513 | Litoral | | residuals | Pou interceptor |

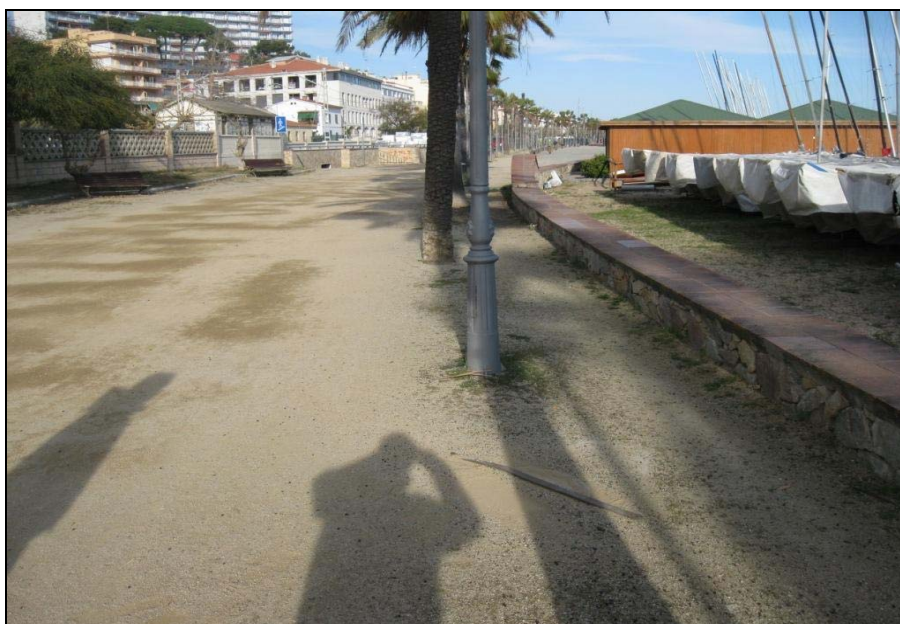
| POU | CARRER | ESTAT | TIPUS AIGÜES | OBSERVACIONS |
|---|---|---|---|---|
| 0514 | Litoral | | residuals | Pou interceptor |

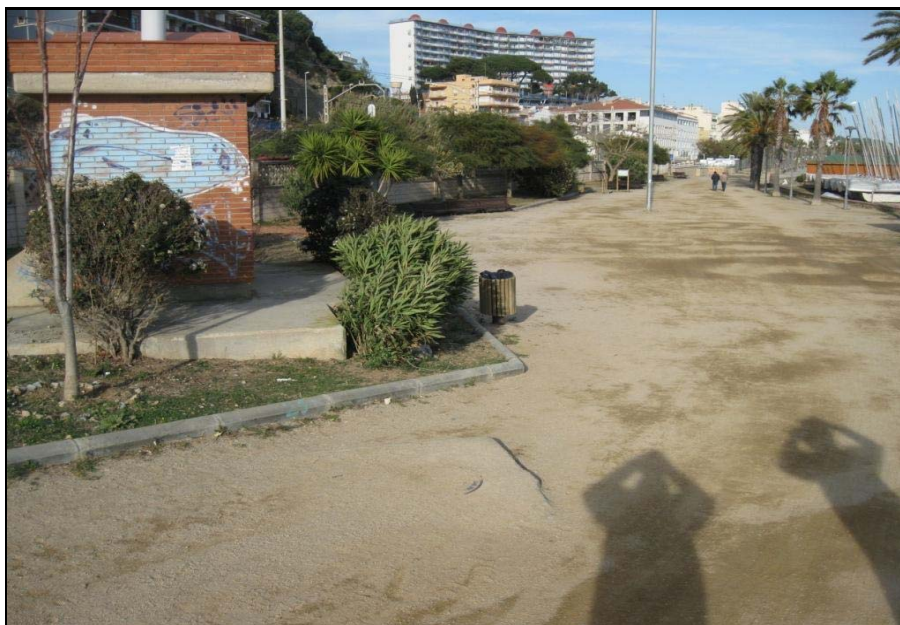
| POU | CARRER | ESTAT | TIPUS AIGÜES | OBSERVACIONS |
|---|---|---|---|---|
| 0515 | Litoral | | residuals | Pou interceptor |

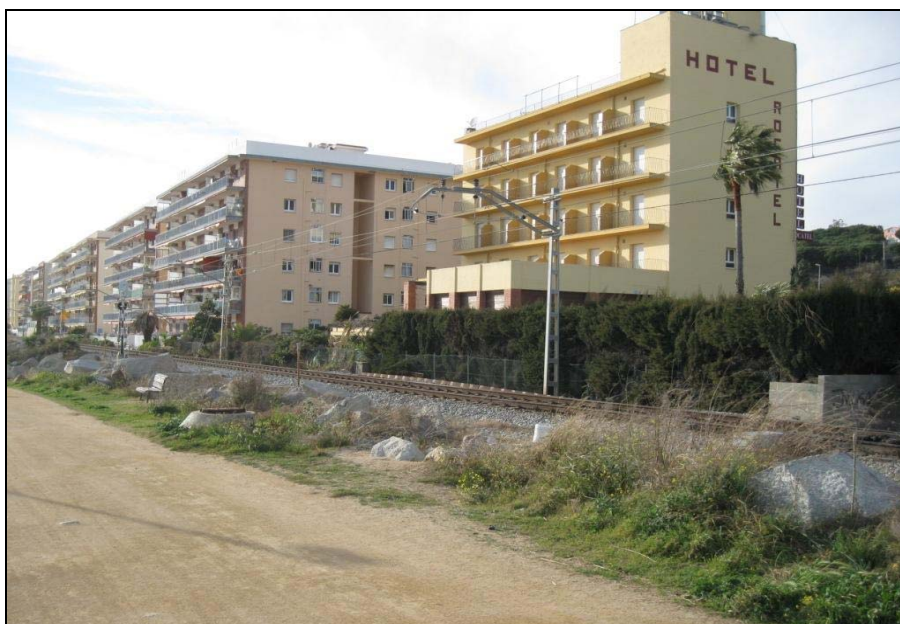
| POU | CARRER | ESTAT | TIPUS AIGÜES | OBSERVACIONS |
|---|---|---|---|---|
| 0516 | Litoral | | residuals | Pou interceptor |

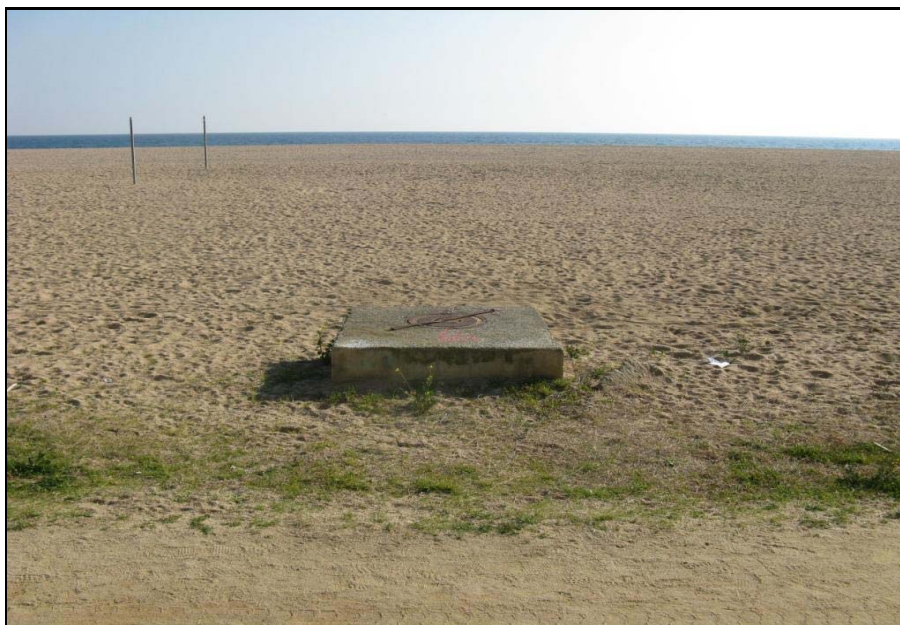
| POU | CARRER | ESTAT | TIPUS AIGÜES | OBSERVACIONS |
|---|---|---|---|---|
| 0517 | Litoral | | residuals | Pou interceptor |

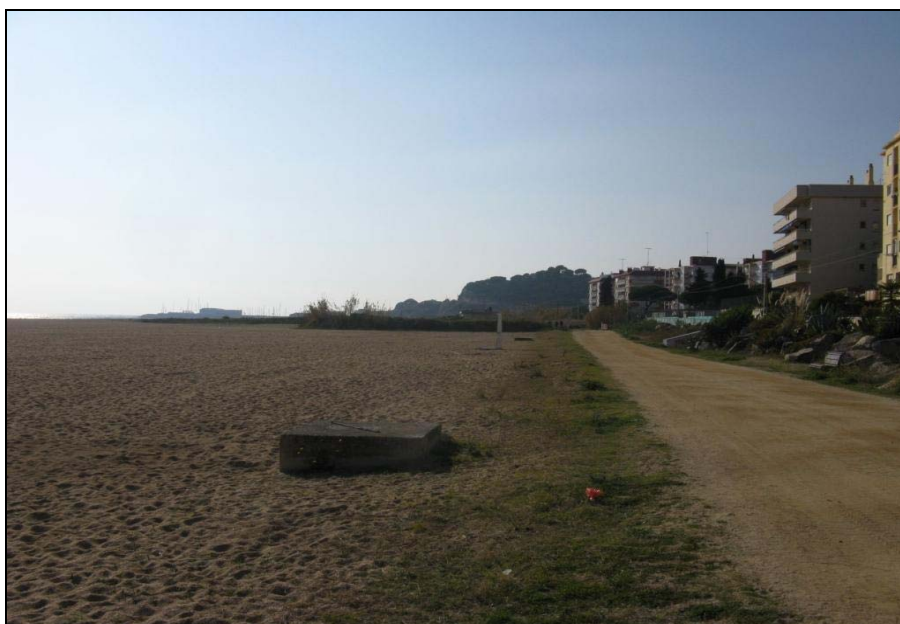
| POU | CARRER | ESTAT | TIPUS AIGÜES | OBSERVACIONS |
|---|---|---|---|---|
| 0518 | Litoral | | residuals | Pou interceptor |

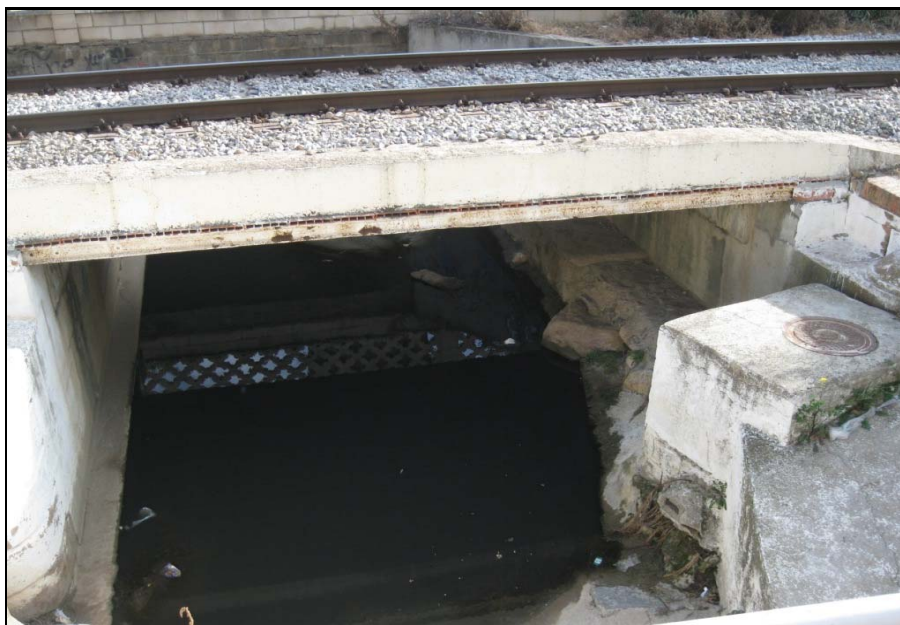
| POU | CARRER | ESTAT | TIPUS AIGÜES | OBSERVACIONS |
|---|---|---|---|---|
| 0519 | Platja | | unitaries | Pou situat a la Obra de drenatge |

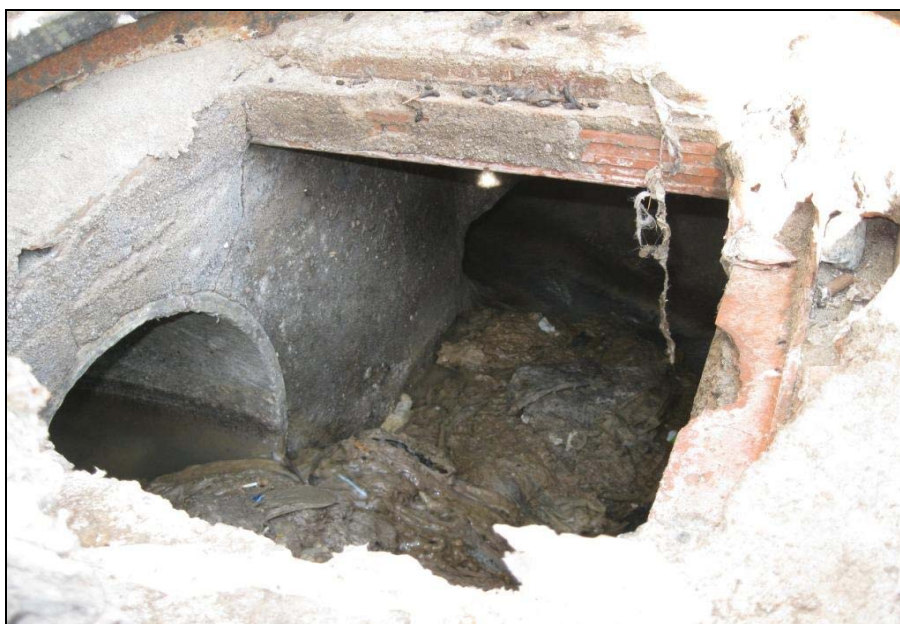
| POU | CARRER | ESTAT | TIPUS AIGÜES | OBSERVACIONS |
|---|---|---|---|---|
| 0520 | Platja | mal estat | residuals | Tapa trencada. Obert |
