Estiu 2010

Estat de les platges i les aigües litorals

Del 23 al 29 de juny del 2010

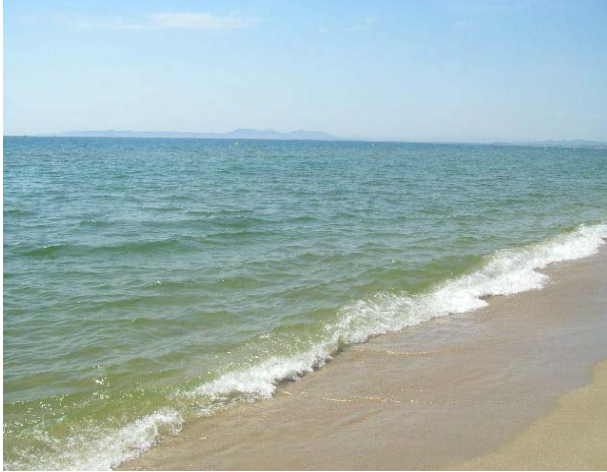
- La coloració verdosa de l'aigua com a conseqüència de la presència abundant de fitoplàncton a la platja de la Muga i Empuriabrava. El fitoplàncton (algues microscòpiques) prolifera amb la bonança meteorològica. Els organismes que han generat aquestes coloracions no són tòxics i no comporten cap risc per a la salut dels banyistes. Per ampliar la informació sobre les proliferacions de fitoplàncton podeu consultar el butlletí especial *Fitoplàncton* al web de l'ACA: www.gencat.cat/aca. S'han observat també coloracions verdes, de menys intensitat, produïdes per fitoplàncton a Vila-seca i l'Ampolla.

Fitoplàncton a la platja d'Empuriabrava, a Castelló d'Empúries (25-06-2010)

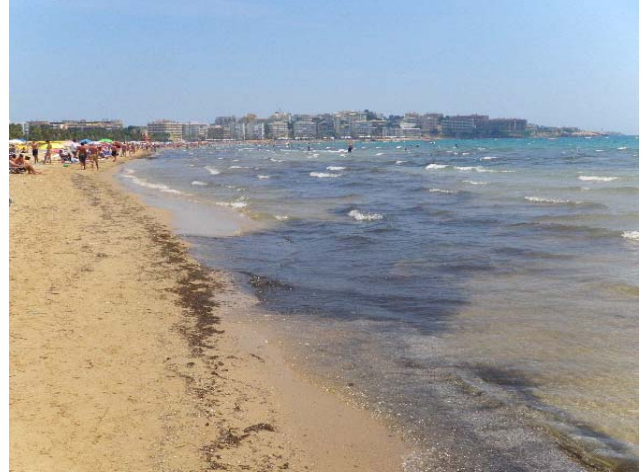
Algues a la platja de Llevant, a Salou (29-06-2010)

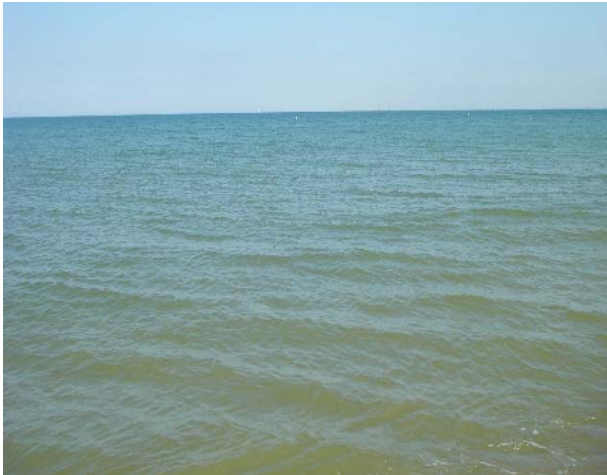
Terbolesa a l'aigua per l'abocament del canal a la platja de l'Arenal, a l'Ampolla (23-06-2010)

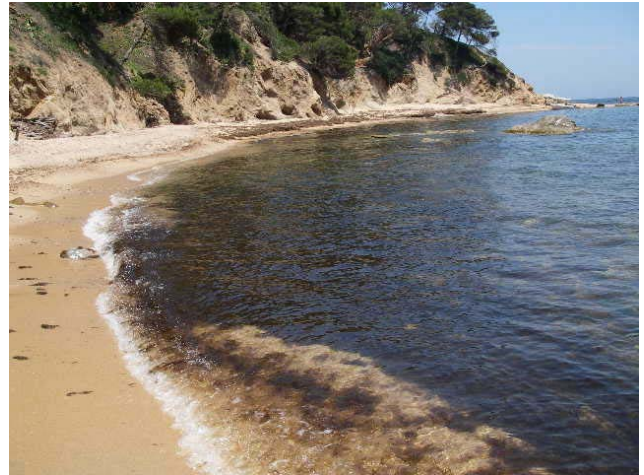
Algues a cala Estreta, a Palamós (23-06-2010)

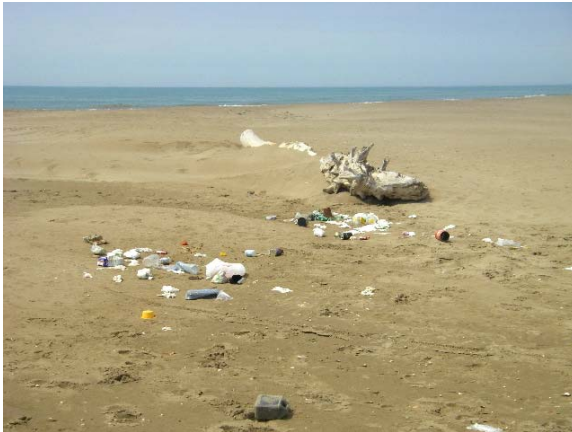
Residus a la platja del Serrallo, a Sant Jaume d'Enveja (28-06-2010)

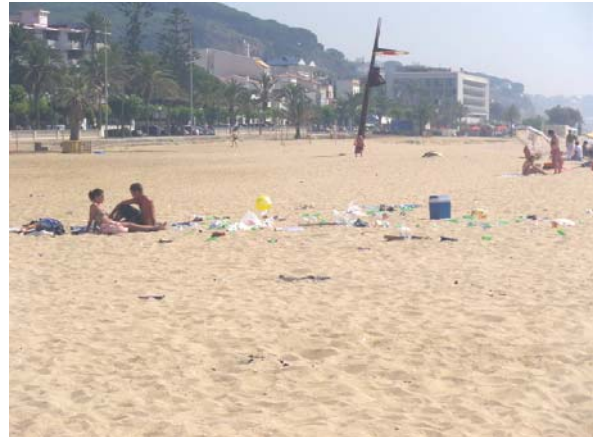
Residus a la platja de Tres Micós, a Caldes d'Estrac (24-06-2010)

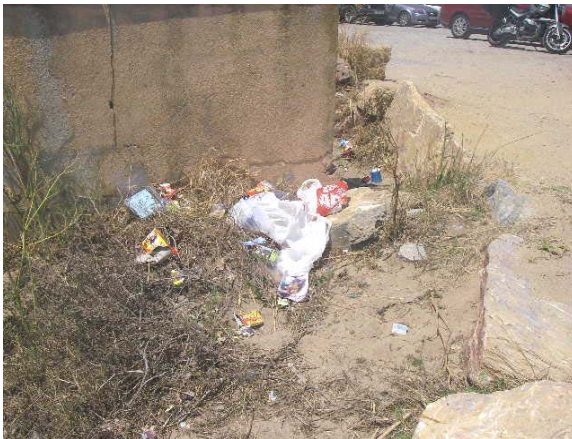
Residus dels banyistes a la platja del Grau, a Pals (25-06-2010)

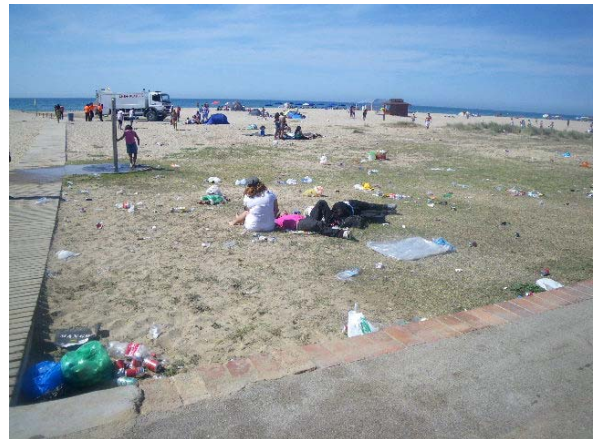
Contràriament a l'aspecte visual de l'aigua, l'aspecte visual de la sorra ha empitjorat respecte el període de control anterior. La causa ha estat sens dubte la revetlla de Sant Joan. Com cada any, el dia de Sant Joan hi havien moltes deixalles de la festa de la nit anterior a nombroses platges. Tot i que són molts els municipis que van actuar amb rapidesa per retirar-les, d'altres no van ser tan eficaços, i per això la brutícia ha persistit uns dies a les seves platges.

Residus a la platja de Castelldefels (24-06-2010)

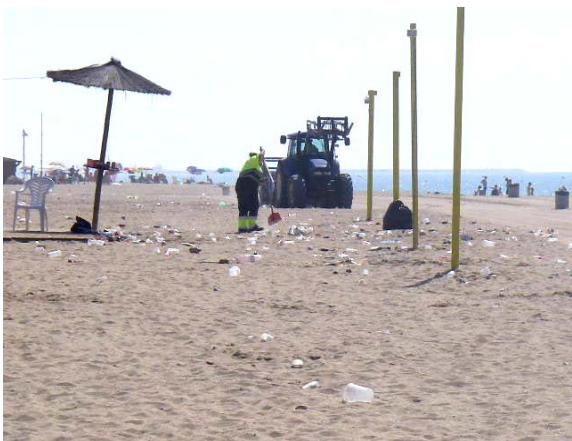
Neteja manual a la platja de Sant Salvador, al Vendrell (24-06-2010)

Els operaris han tingut molta feina a retirar els residus deixats a les platges a l'endemà de la revetlla de Sant Joan.

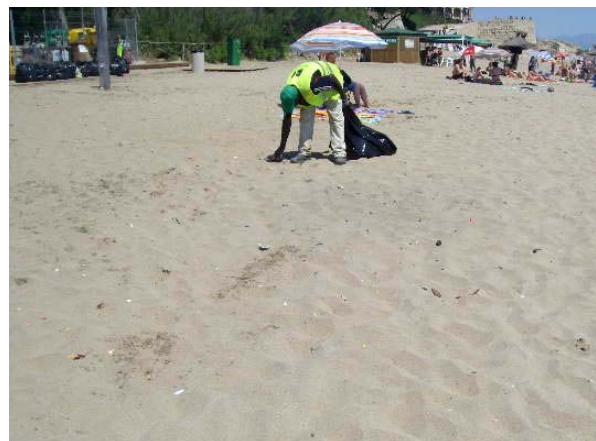
Neteja manual a la platja de Moll Grec, a l'Escala (24-06-2010)

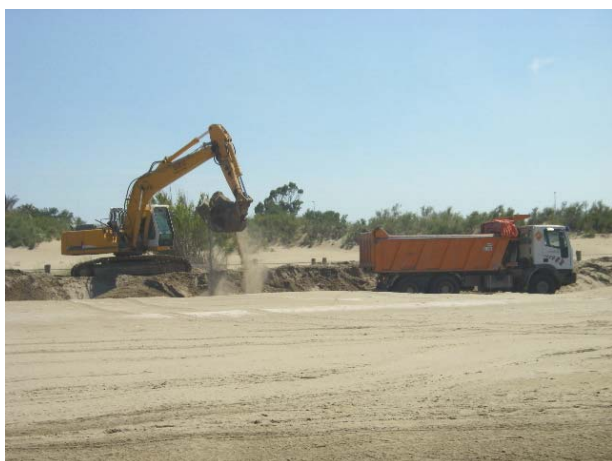
Continuen els treballs d'arranjament a les platges de Gran de Cadaqués, el Masnou, Capellans de Salou i Riumar de Deltebre. Com a conseqüència d'aquestes activitats les aigües de bany poden presentar decoloracions i terbolesa.

Obres a la platja de Riumar, a Deltebre
(23-06-2010)

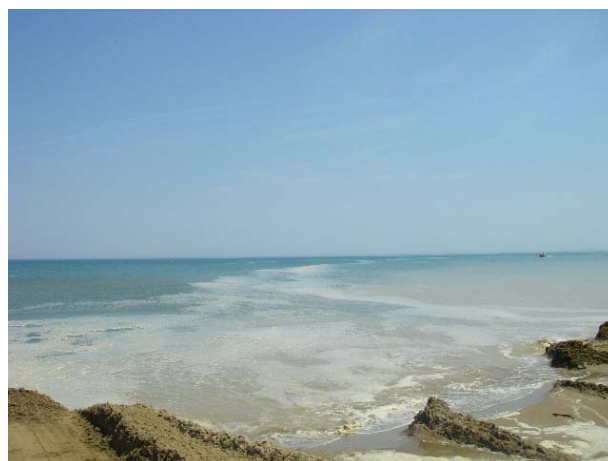
- La presència molt abundant d'algues brunes en alguns trams de costa a Gavà, Castelldefels, Sitges i l'Ametlla de Mar.
- Les obres de regeneració i condicionament de sorres que han provocat terboleses, coloracions marrons i escumes a les aigües de la platja de Riumar, al Deltebre

Terboleses i escumes generades a la platja de Riumar, a Deltebre
(29-06-2010)

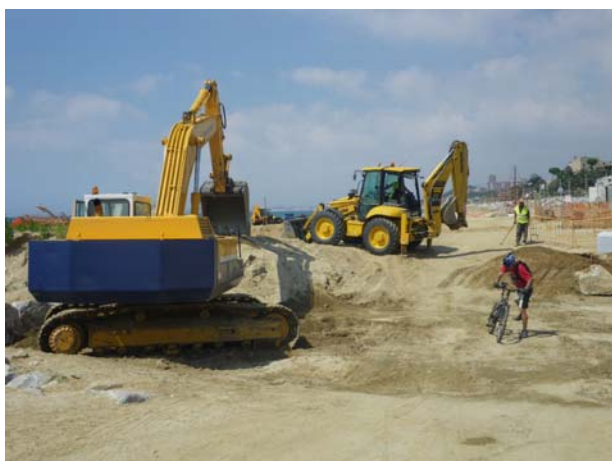
Regeneració de la sorra a la platja del Masnou
(23-06-2010)

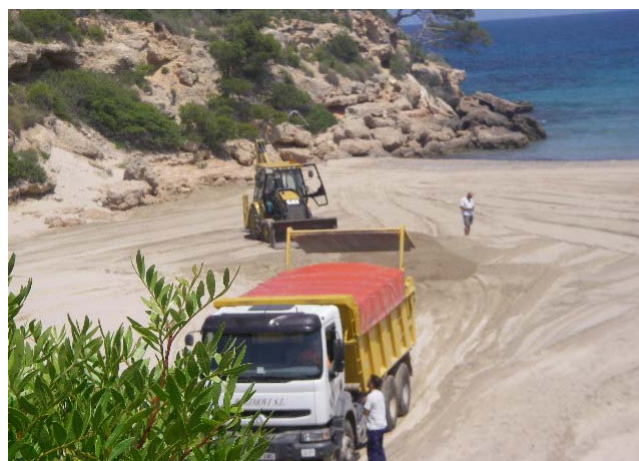
Durant el període de control han acabat els treballs de moviments de sorres a les platges de Grifeu a Llançà, del Port de la Vall al Port de la Selva, de les Muscleres a l'Escala, de Sant Antoni de Calonge, de Llevant a Barcelona, del Prat de Llobregat i de cala Forn a l'Ametlla de Mar.

Moviments de sorra a cala Forn, a l'Ametlla de Mar
(23-06-2010)

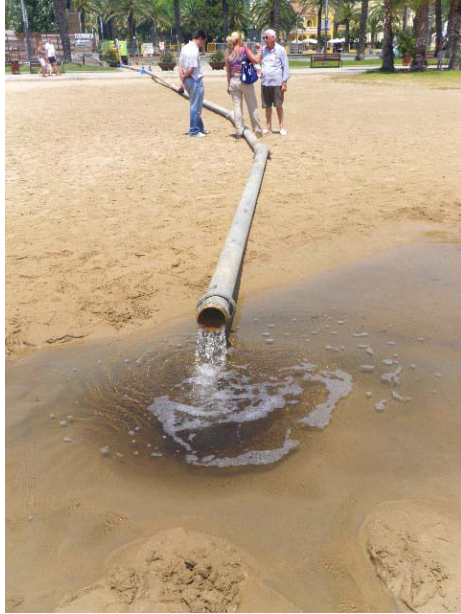
Entre els dies 28 i 30 de juny va haver un abocament a la platja de Llevant de Salou d'aigües procedents del freàtic com a conseqüència d'unes obres que es realitzaven a la part posterior de la platja. En els controls microbiològics que es varen efectuar s'hi va detectar presència de contaminació fecal i per aquest motiu es va restringir l'accés dels banyistes al tram de platja afectat mentre va durar l'abocament (vegeu la bandera vermella situada al punt d'abocament a mar).

Abocament d'aigües freàtiques a la platja de Llevant
(29-06-2010)

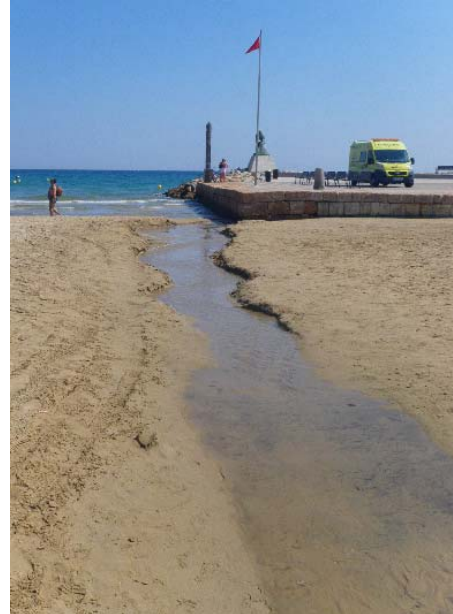
Bandera vermella que prohibeix el bany a la vora de l'abocament (30-06-2010)

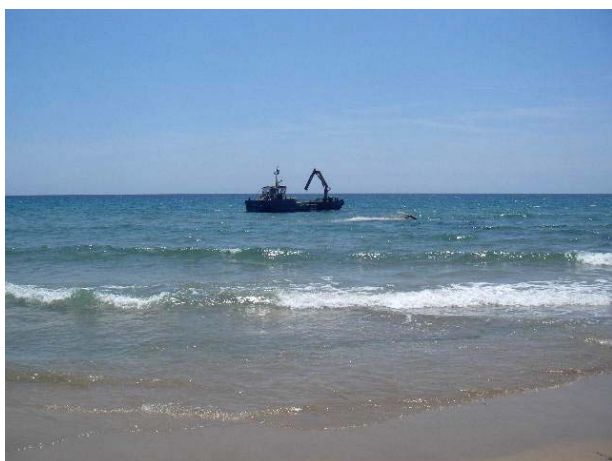
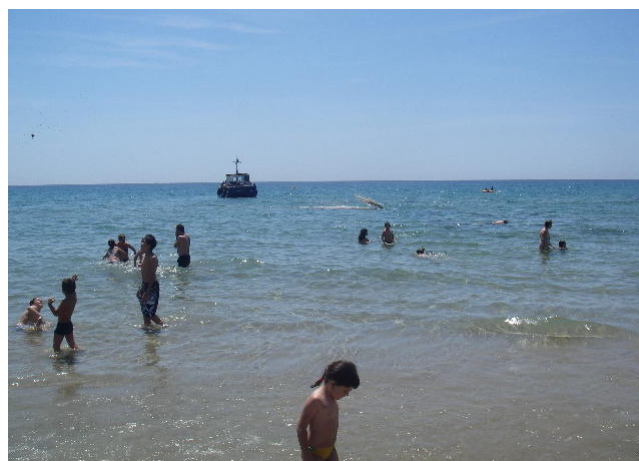
Fins el dia 7 de juliol es podrà observar davant la platja de Creixell un vaixell que està fent obres de condicionament d'un emissari que no està en funcionament localitzat en el fons de la platja. Com a conseqüència d'aquestes actuacions, ha de quedar clar que no s'estan abocant aigües residuals i que les aigües de bany són de qualitat microbiològica excel·lent. Ara bé, aquests treballs poden generar terboleses a l'aigua com a conseqüència del dragatge dels sediments.

Imatges del vaixell que es troba reparant l'emissari de la platja de Creixell. Imatges dels dies 23 i 25 de juny
