REPARACIÓ I REHABILITACIÓ D'ELEMENTS DE COBERTA DE L'EDIFICI VIL·LA FLORA

## PROJECTE BÀSIC I D'EXECUCIÓ

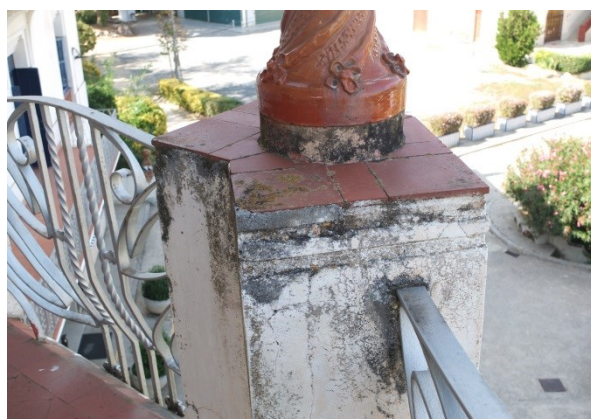
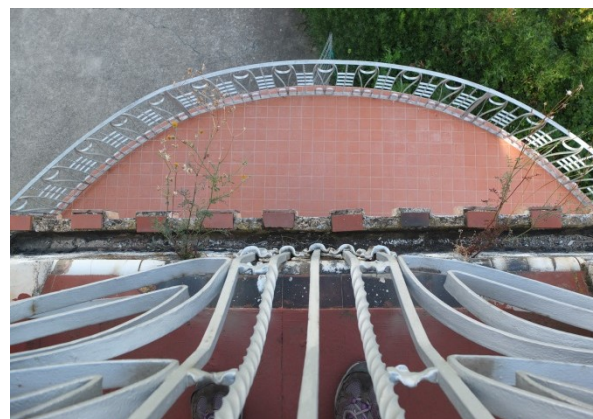
Imatges dels diferents danys, lesions i degradacions que es troben a la glorieta porxada (sector G).
