REPARACIÓ I REHABILITACIÓ D'ELEMENTS DE COBERTA DE L'EDIFICI VIL·LA FLORA

PROJECTE BÀSIC I EXECUTIU

Ajuntament de Canet de Mar

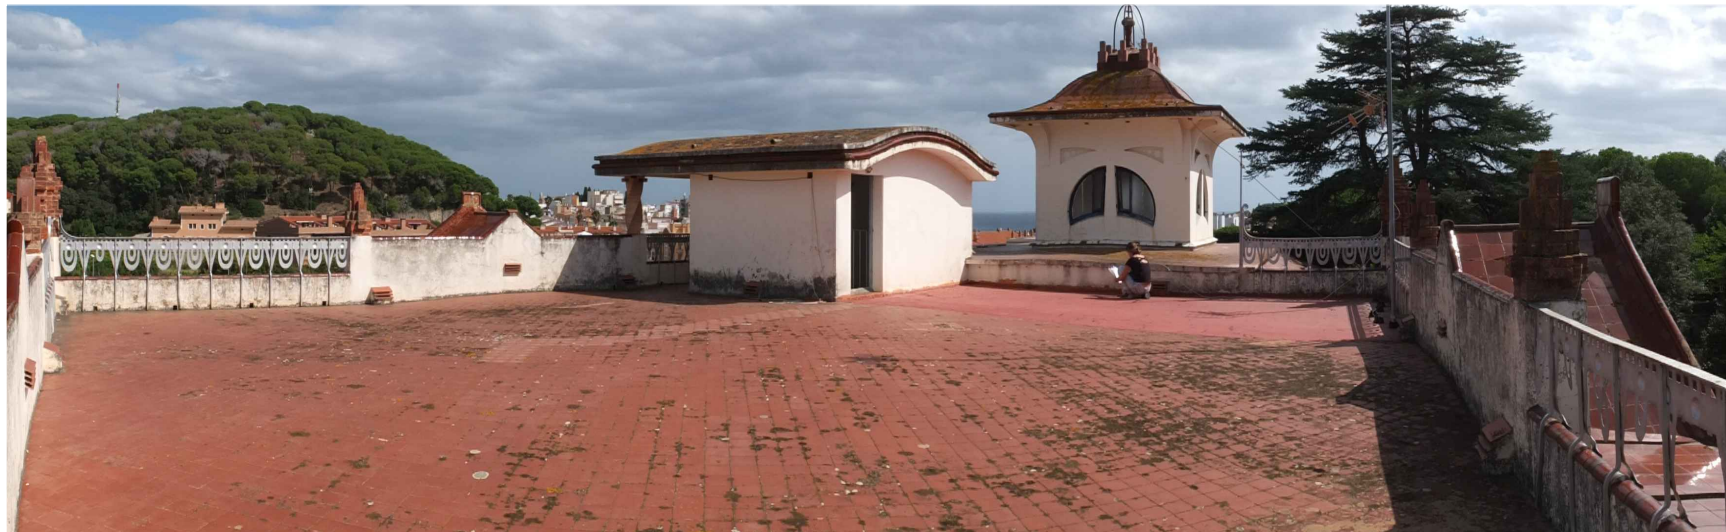
V7. Vista del parament nord-est de la coberta plana del sector A i del badalot d'escala del sector C. Al fons la torre amb la seva coberta del sector D, i en el canvi de nivell acaba la coberta del sector A i comença la coberta de l'entorn de la torre del sector E.  
Font: GAA. 25/09/2018

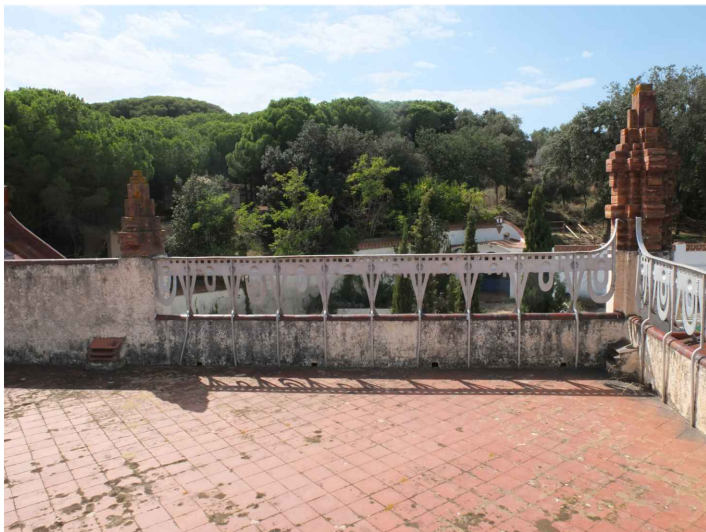
V8. Vista del paviment ceràmic de dimensions 13x13 cm, disposat a 45°.  
Font: GAA. 25/09/2018

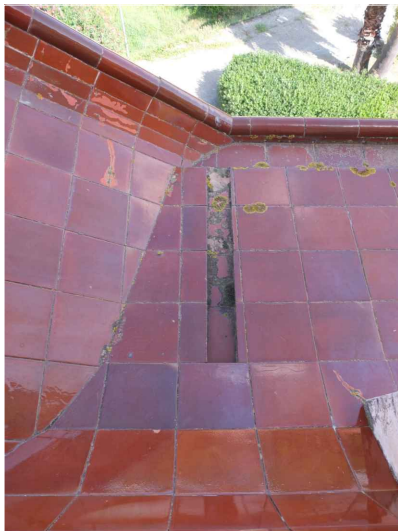
**V4.** Detall de trobada entre el pla horitzontal i el pla inclinat. Font: GAA. 25/09/2018

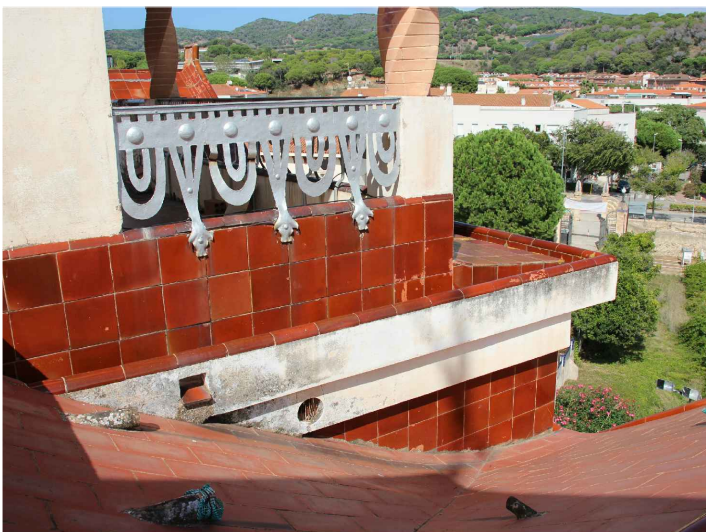
**V13.** Detall de sortida d'aigua de l'espai sota la porxada del badalot d'escala. Font: GAA. 25/09/2018

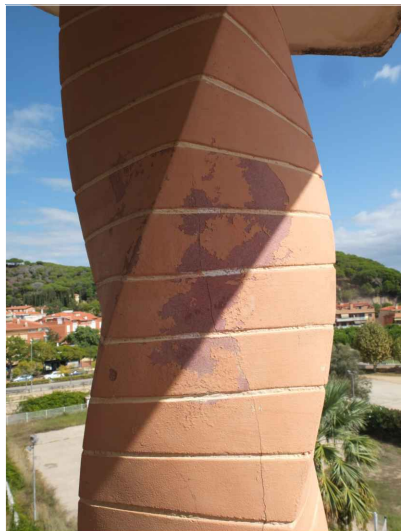
V2. Detall de la columna salomònica.  
Font: GAA. 25/09/2018

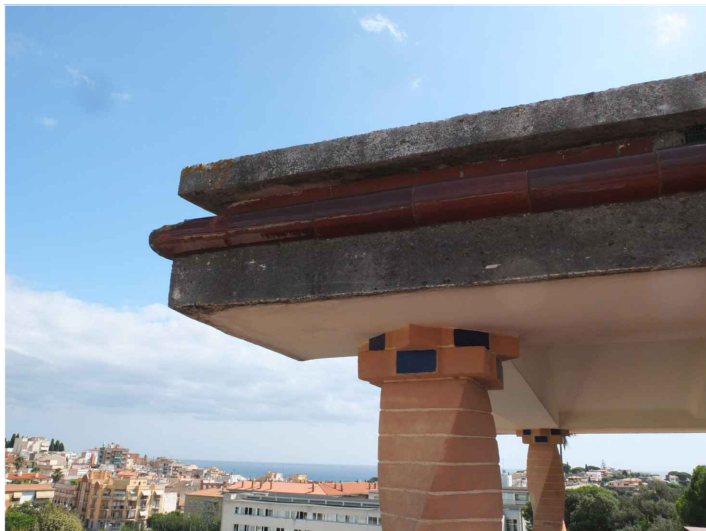
V3. Detall del gruix de la coberta del badalot.  
Font: GAA. 25/09/2018

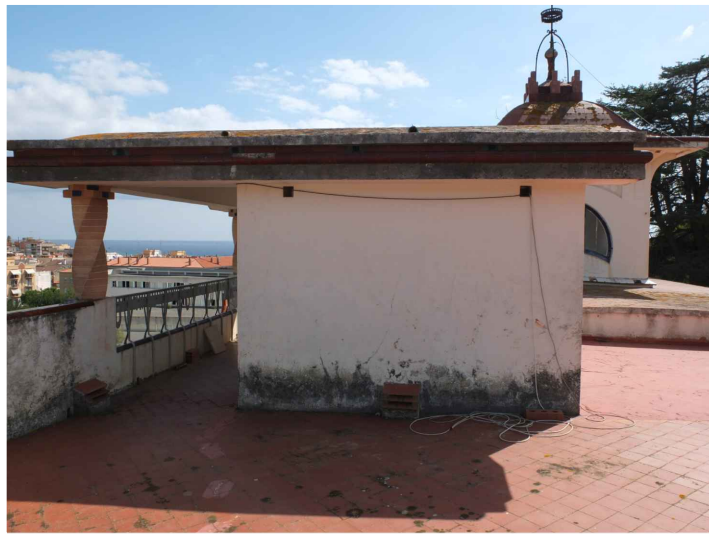
V5. Parament nord-oest del badalot d'escala.  
Font: GAA. 25/09/2018

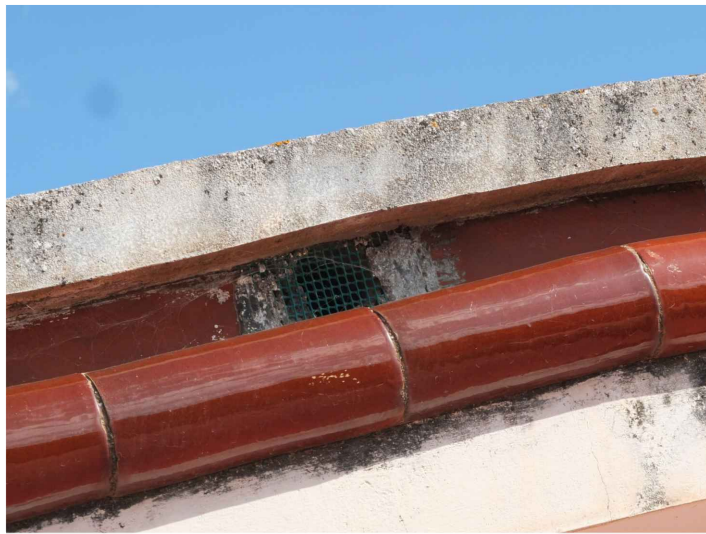
V6. Detall de la ventilació de la coberta del badalot.  
Font: GAA. 25/09/2018

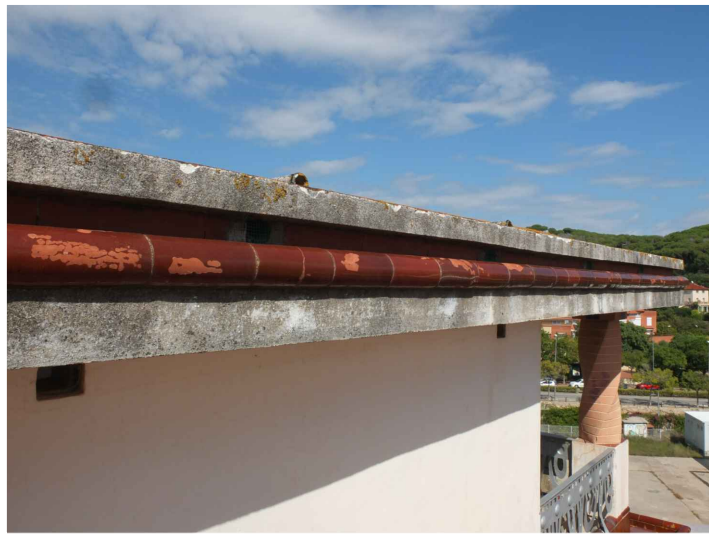
V7. Detall de la coberta del badalot per la cara sud-est.  
Font: GAA. 25/09/2018

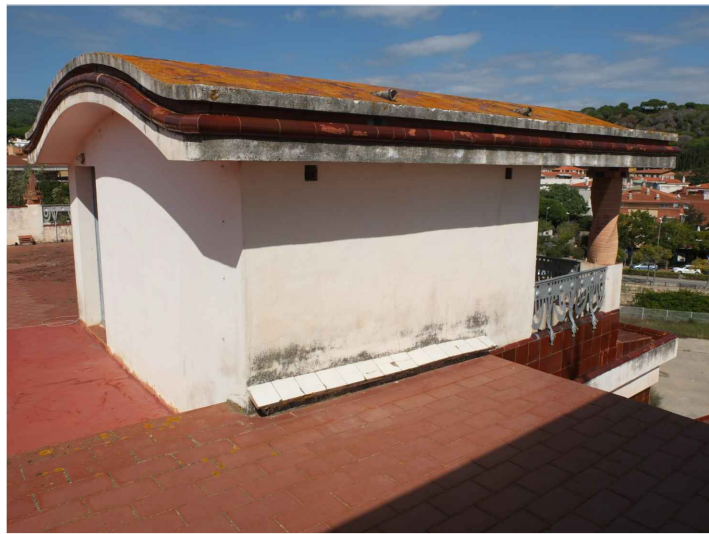
V8. Vista del volum del badalot d'escala i la seva coberta.  
Font: GAA. 25/09/2018

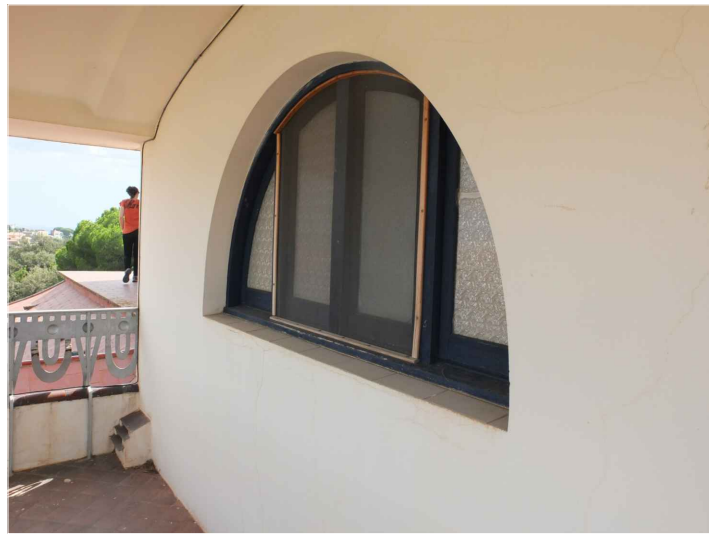
V10. Vista de la finestra semi-circular del badalot d'escala.  
Font: GAA. 25/09/2018

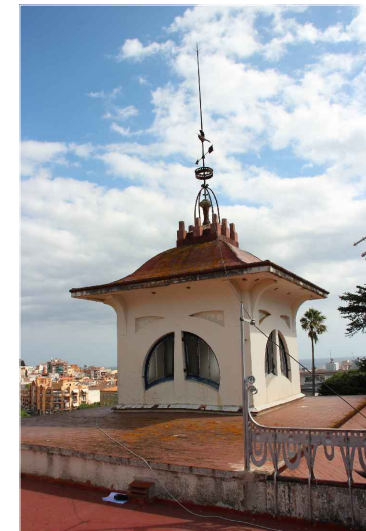
V3. Vista de les obertures de la façana de la torre.  
Font: GAA. 25/09/2018

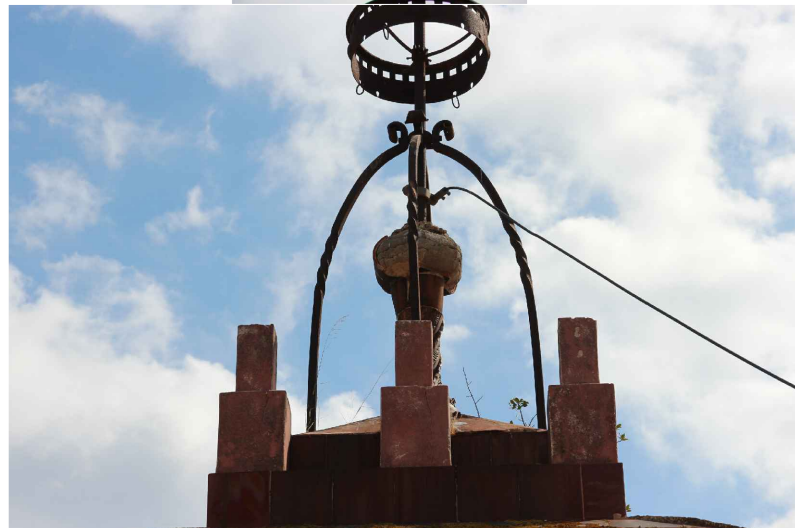
V6. Detall del pinacle central de ceràmica i acer com a element de coronació de la coberta de la torre. Penell i veleta del parallamps.  
Font: GAA. 25/09/2018

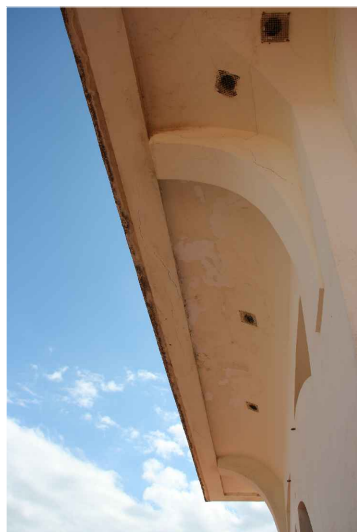
V8. Detall de la ventilació de la coberta de la torre.  
Font: GAA. 25/09/2018

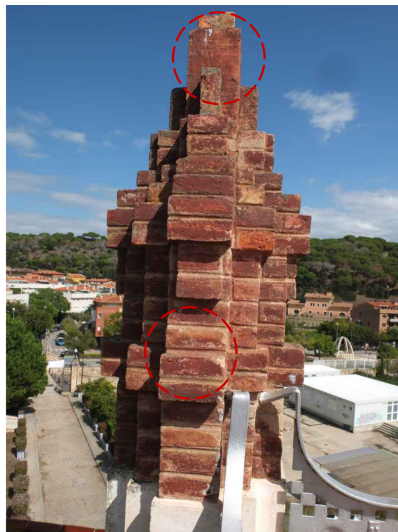
**V9.** Presència generalitzada d'eflorescències i líquens  
Font: GAA. 25/09/2018

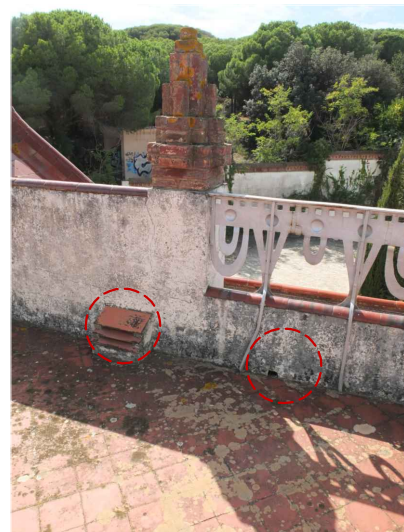
**V11.** Taques de brutícia i humitats. Presència de fongs en paraments verticals. Font: GAA. 25/09/2018

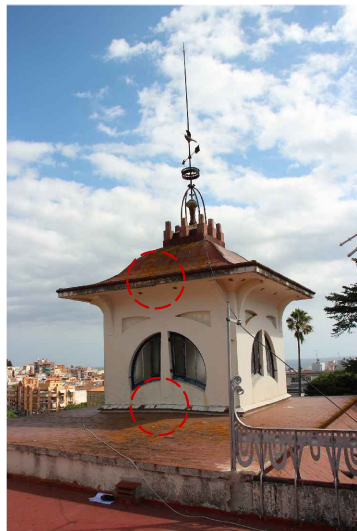
**V1.** Presència de líquens, taques d'humitat i brutícia.  
Font: GAA. 25/09/2018

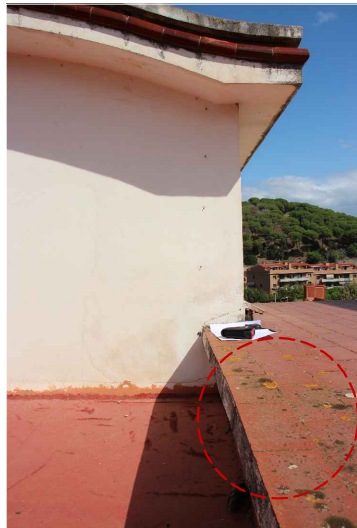
**V5.** Presència de líquens, taques d'humitat i brutícia.  
Font: GAA. 25/09/2018

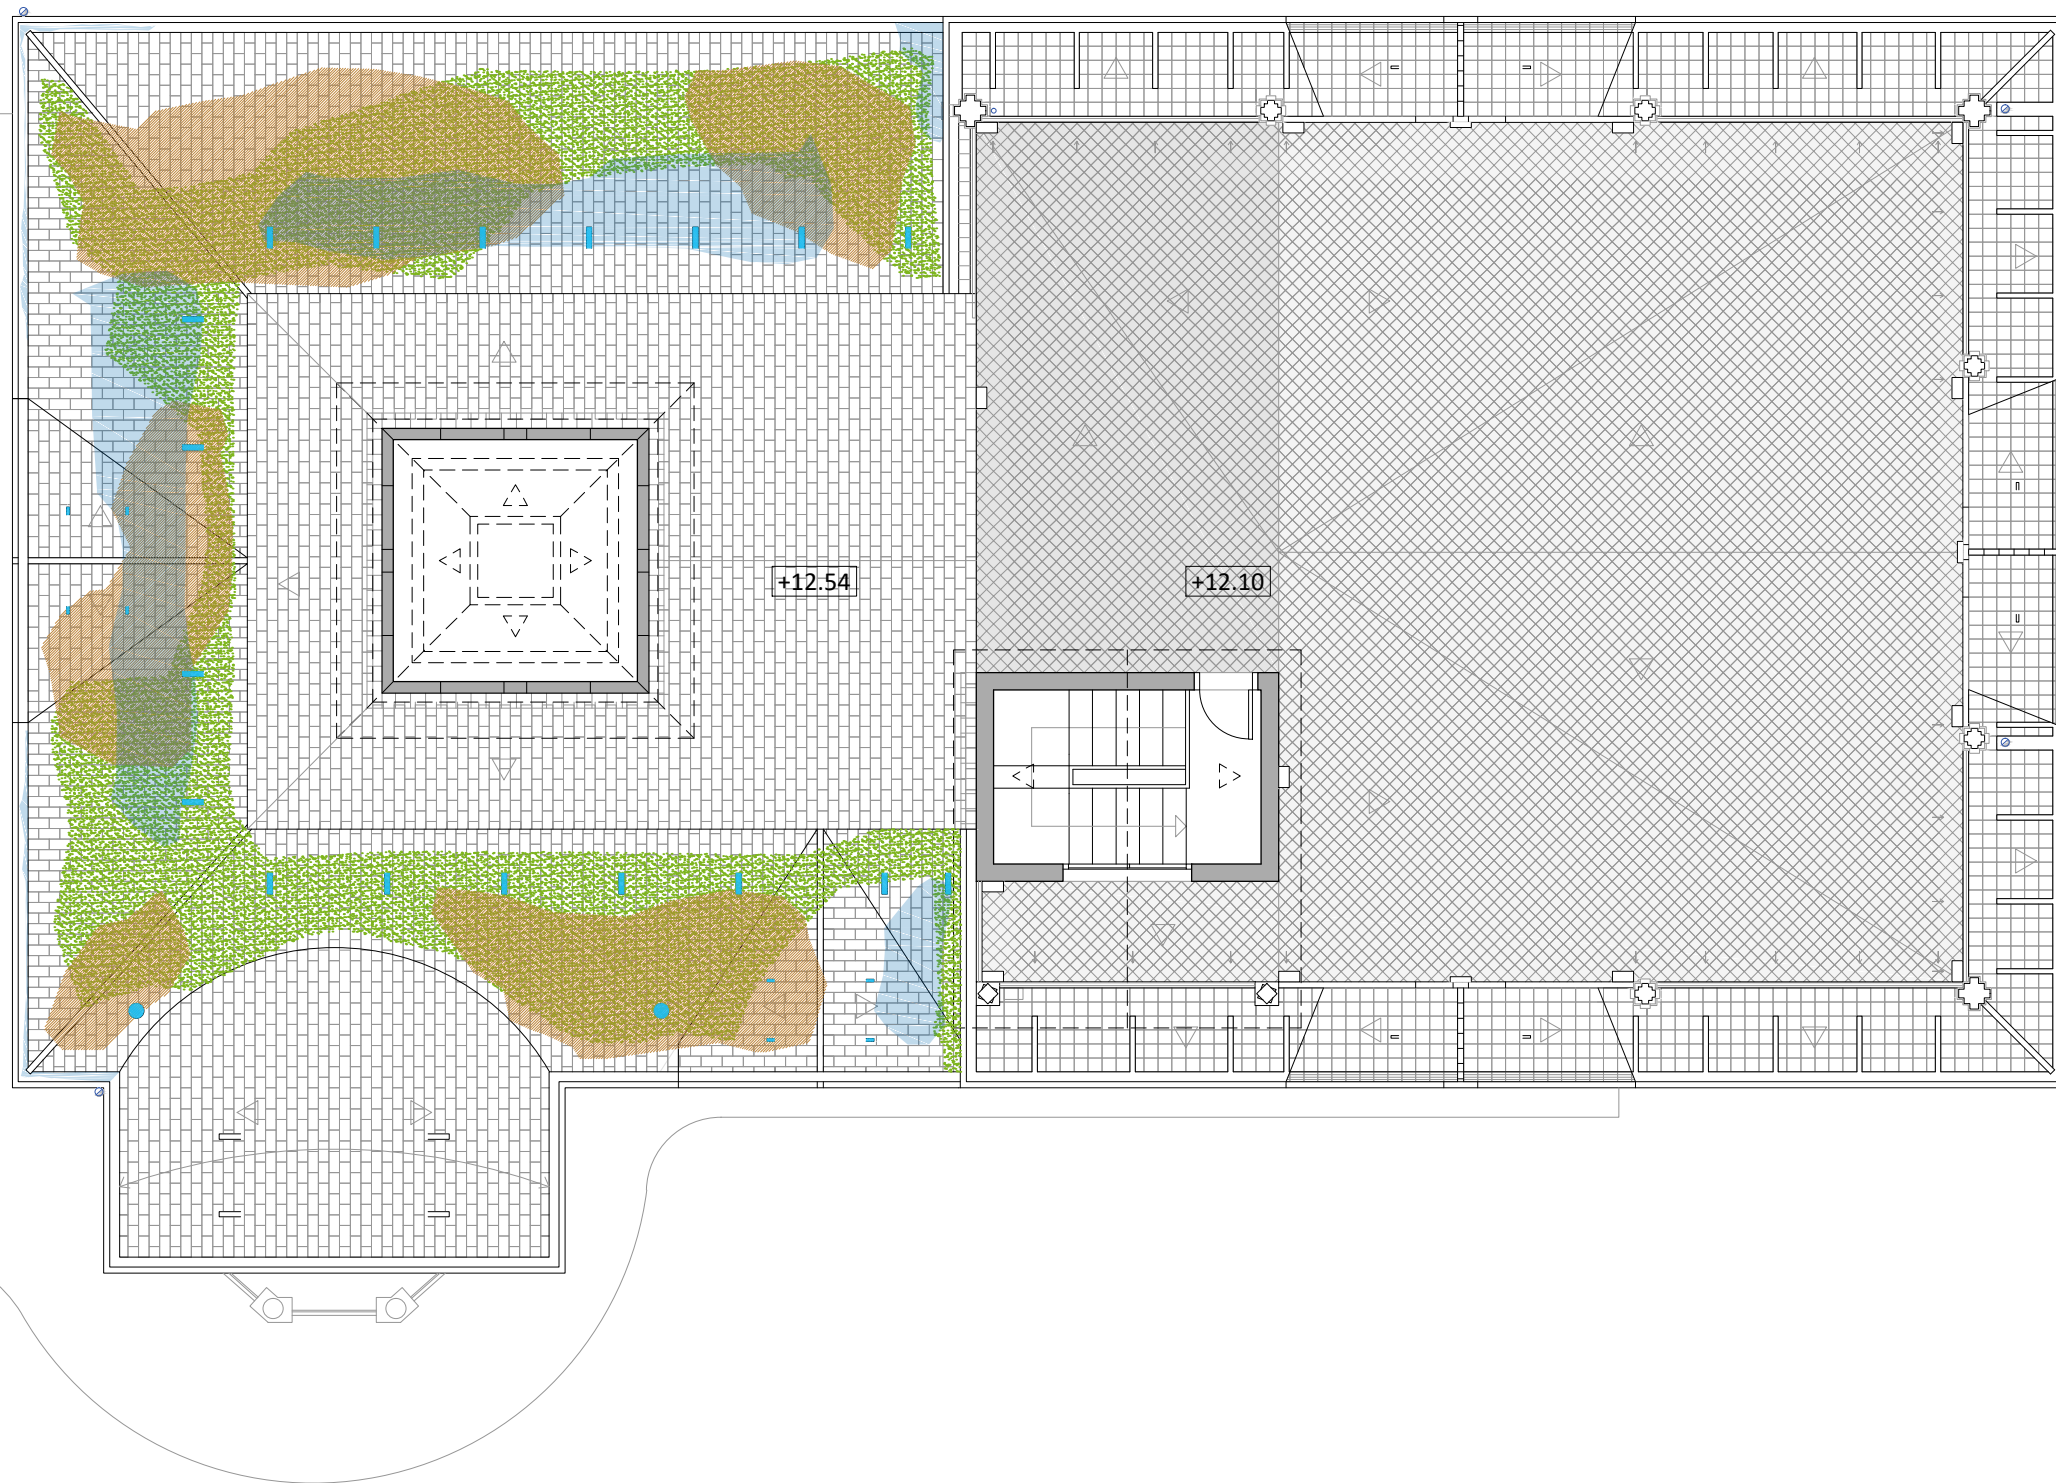
SECTOR F. COBERTA INCLINADA (ENTORN TORRE). IDENTIFICACIÓ DELS DANYS, LESIONS, DEGRADACIONS I DESPERFECTES VISIBLES  
E 1:100

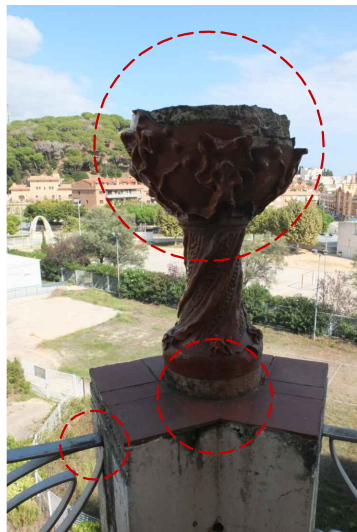
**V10.** Despreniment de material. Taques d'humitat i brutícia. Font: GAA. 25/09/2018

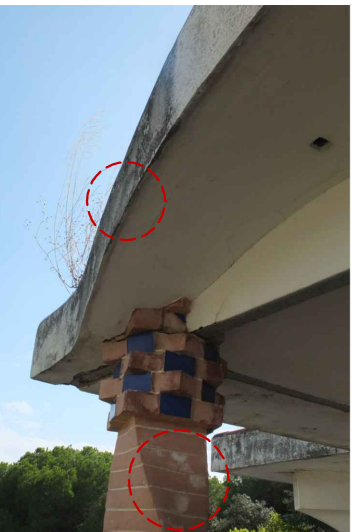
**V13.** Eflorescències en pilars ceràmics. Taques d'humitat i de brutícia. Font: GAA. 25/09/2018
